土砂災害警戒区域等の指定の公示に係る図書（その1）

自然現象の種類	急傾斜地の崩壊
箇所番号	I-178
箇所名	今泉
所在地	北秋田市今泉字今泉、大堤下、上悪戸及び根立場

様式-2(急) 土砂災害警戒区域・土砂災害特別警戒区域 区域図(その1)	土砂災害防止法施行令第二条の基準に該当する区域		N 縮尺 1:2,500	自然現象の種類	急傾斜地の崩壊	箇所番号	I-178
	土砂災害防止法施行令第三条の基準に該当する区域			告示番号	第162号	箇所名	今泉
	それ以外の区域			告示年月日	平成28年3月8日	所在地	北秋田市今泉字今泉、大堤下、上悪戸及び根立場

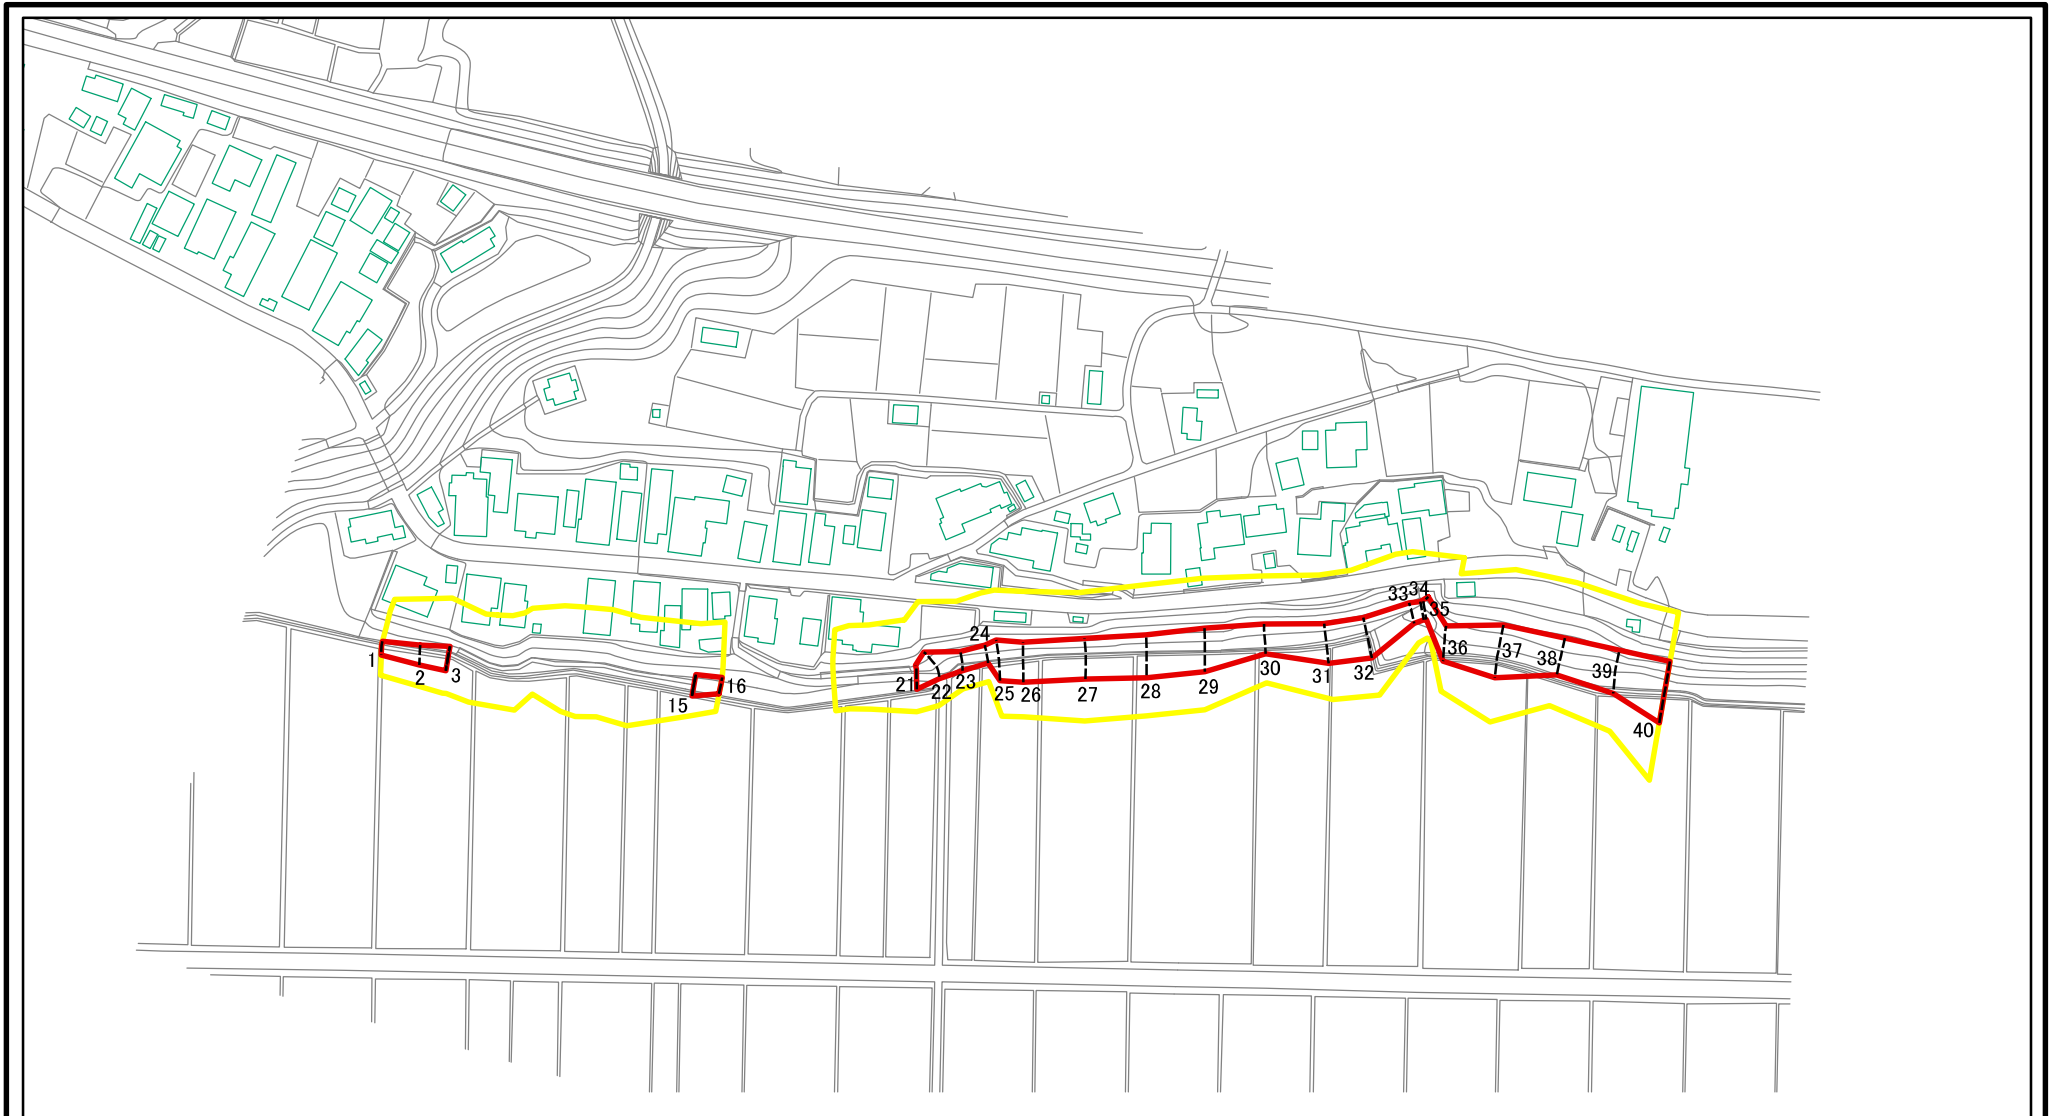
図中の数字は横断測線番号を示す

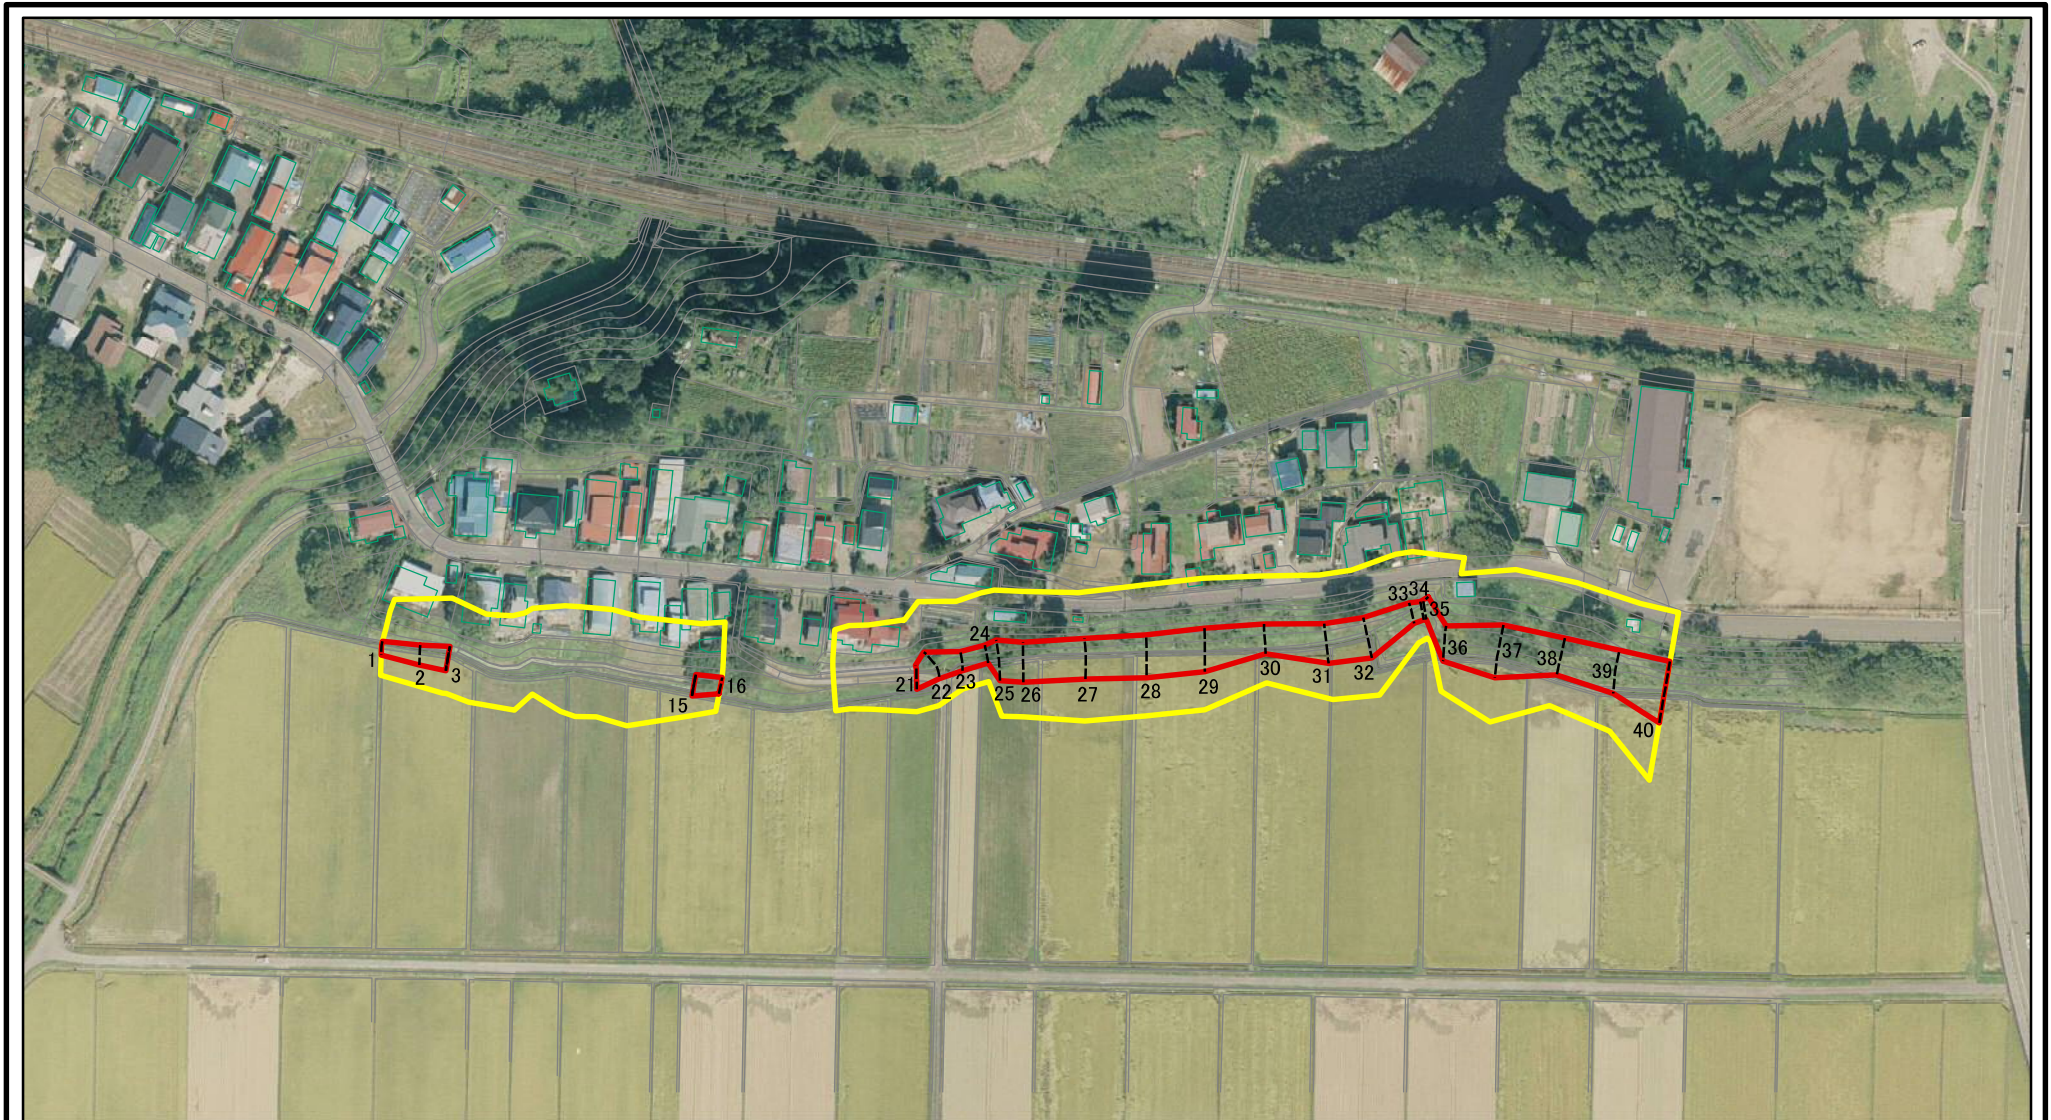
土砂災害警戒区域・土砂災害特別警戒区域
区域図(その1)

図中の数字は横断測線番号を示す

土砂災害防止法施行令第二条の基準に該当する区域

土砂災害防止法
施行令第三条の
基準に該当する
区域

土石等の(移動)高さが1m以下の場合、
土石等の移動による力が100kN/mを超える区域
土石等の堆積の高さが3mを超える区域
それ以外の区域

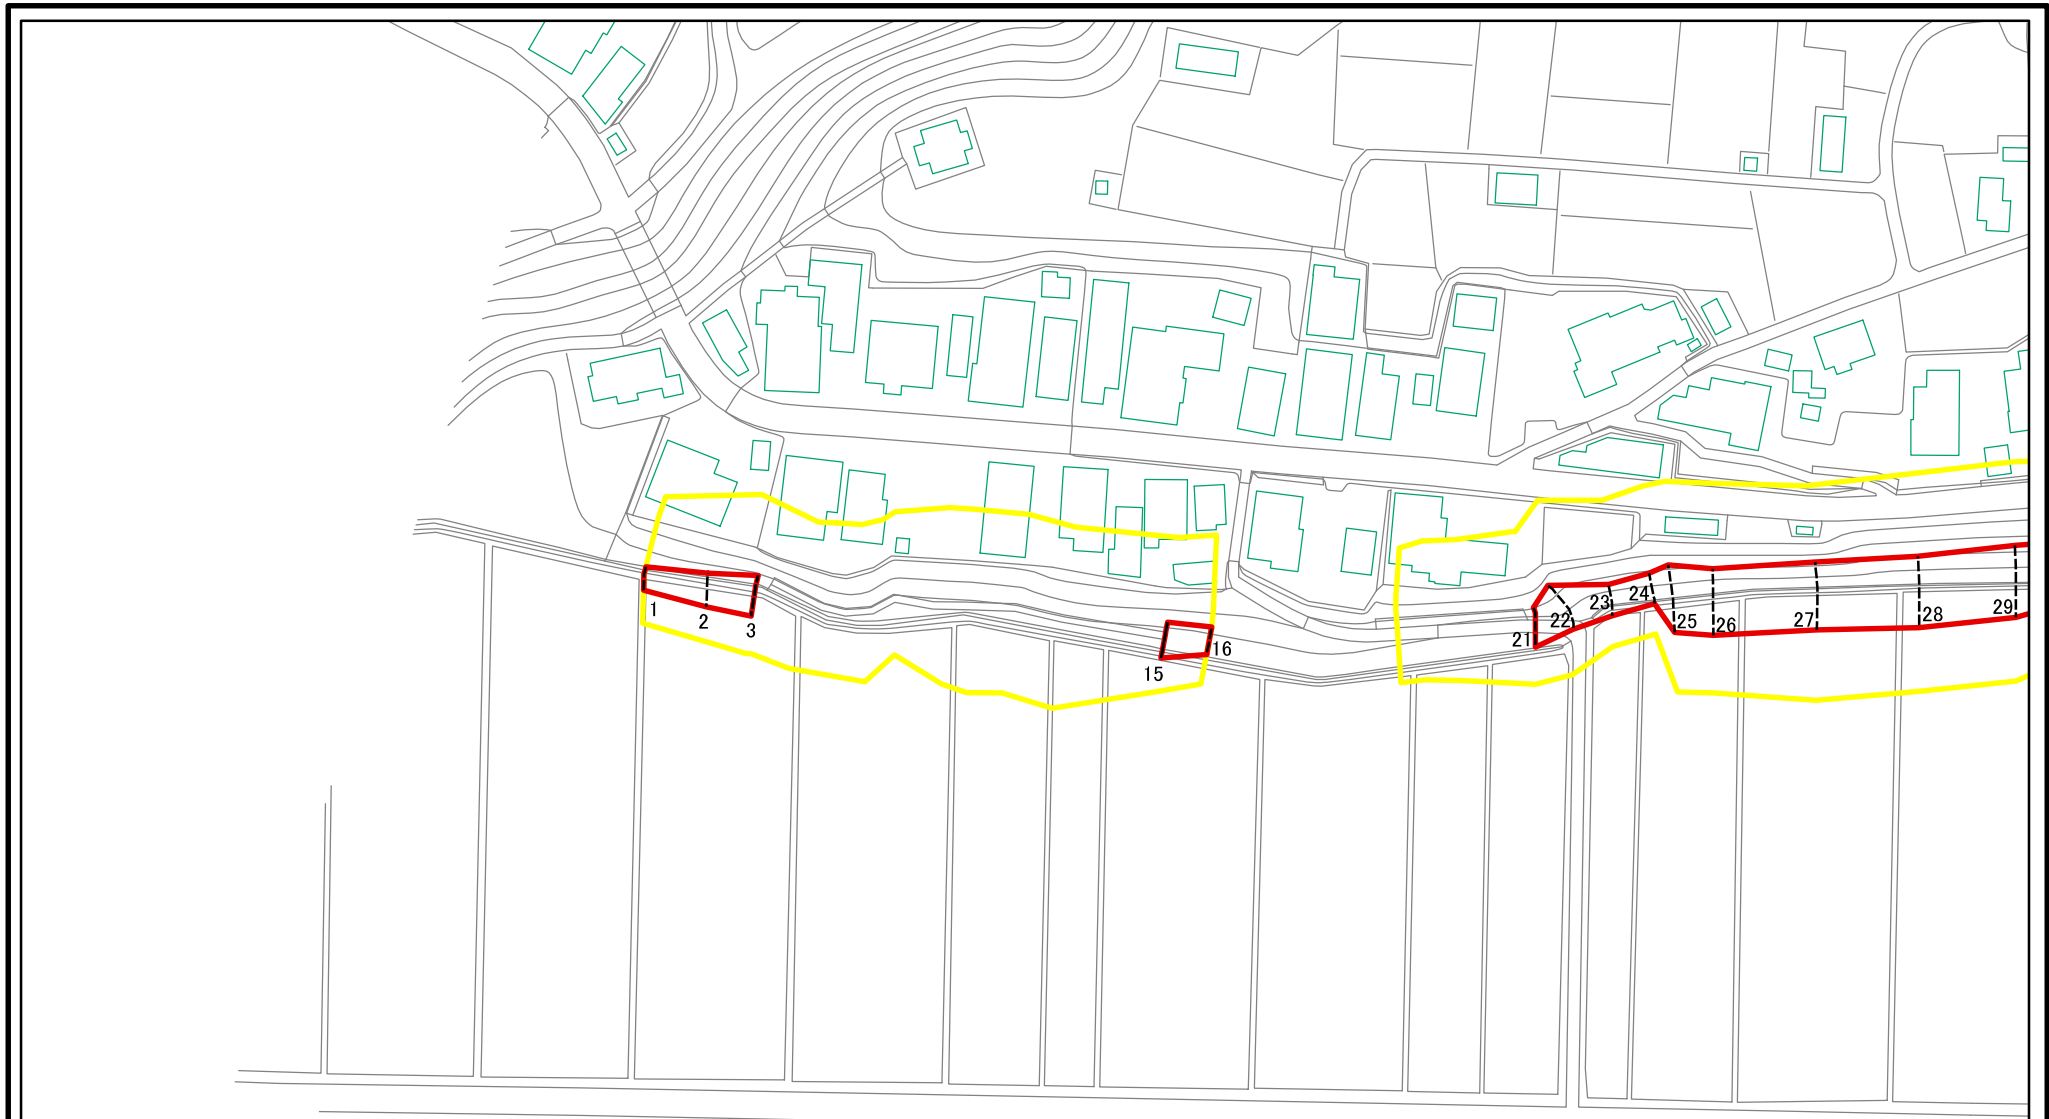
図中の数字は横断測線番号を示す

様式-2-1(急) 土砂災害警戒区域・土砂災害特別警戒区域 区域図(その2)	土砂災害防止法施行令第二条の基準に該当する区域		N 縮尺 1:1,500	自然現象の種類	急傾斜地の崩壊	箇所番号	I-178
	土砂災害防止法施行令第三条の基準に該当する区域			告示番号	第162号	箇所名	今泉
	それ以外の区域			告示年月日	平成28年3月8日	所在地	北秋田市今泉字今泉、大堤下、上悪戸及び根立場

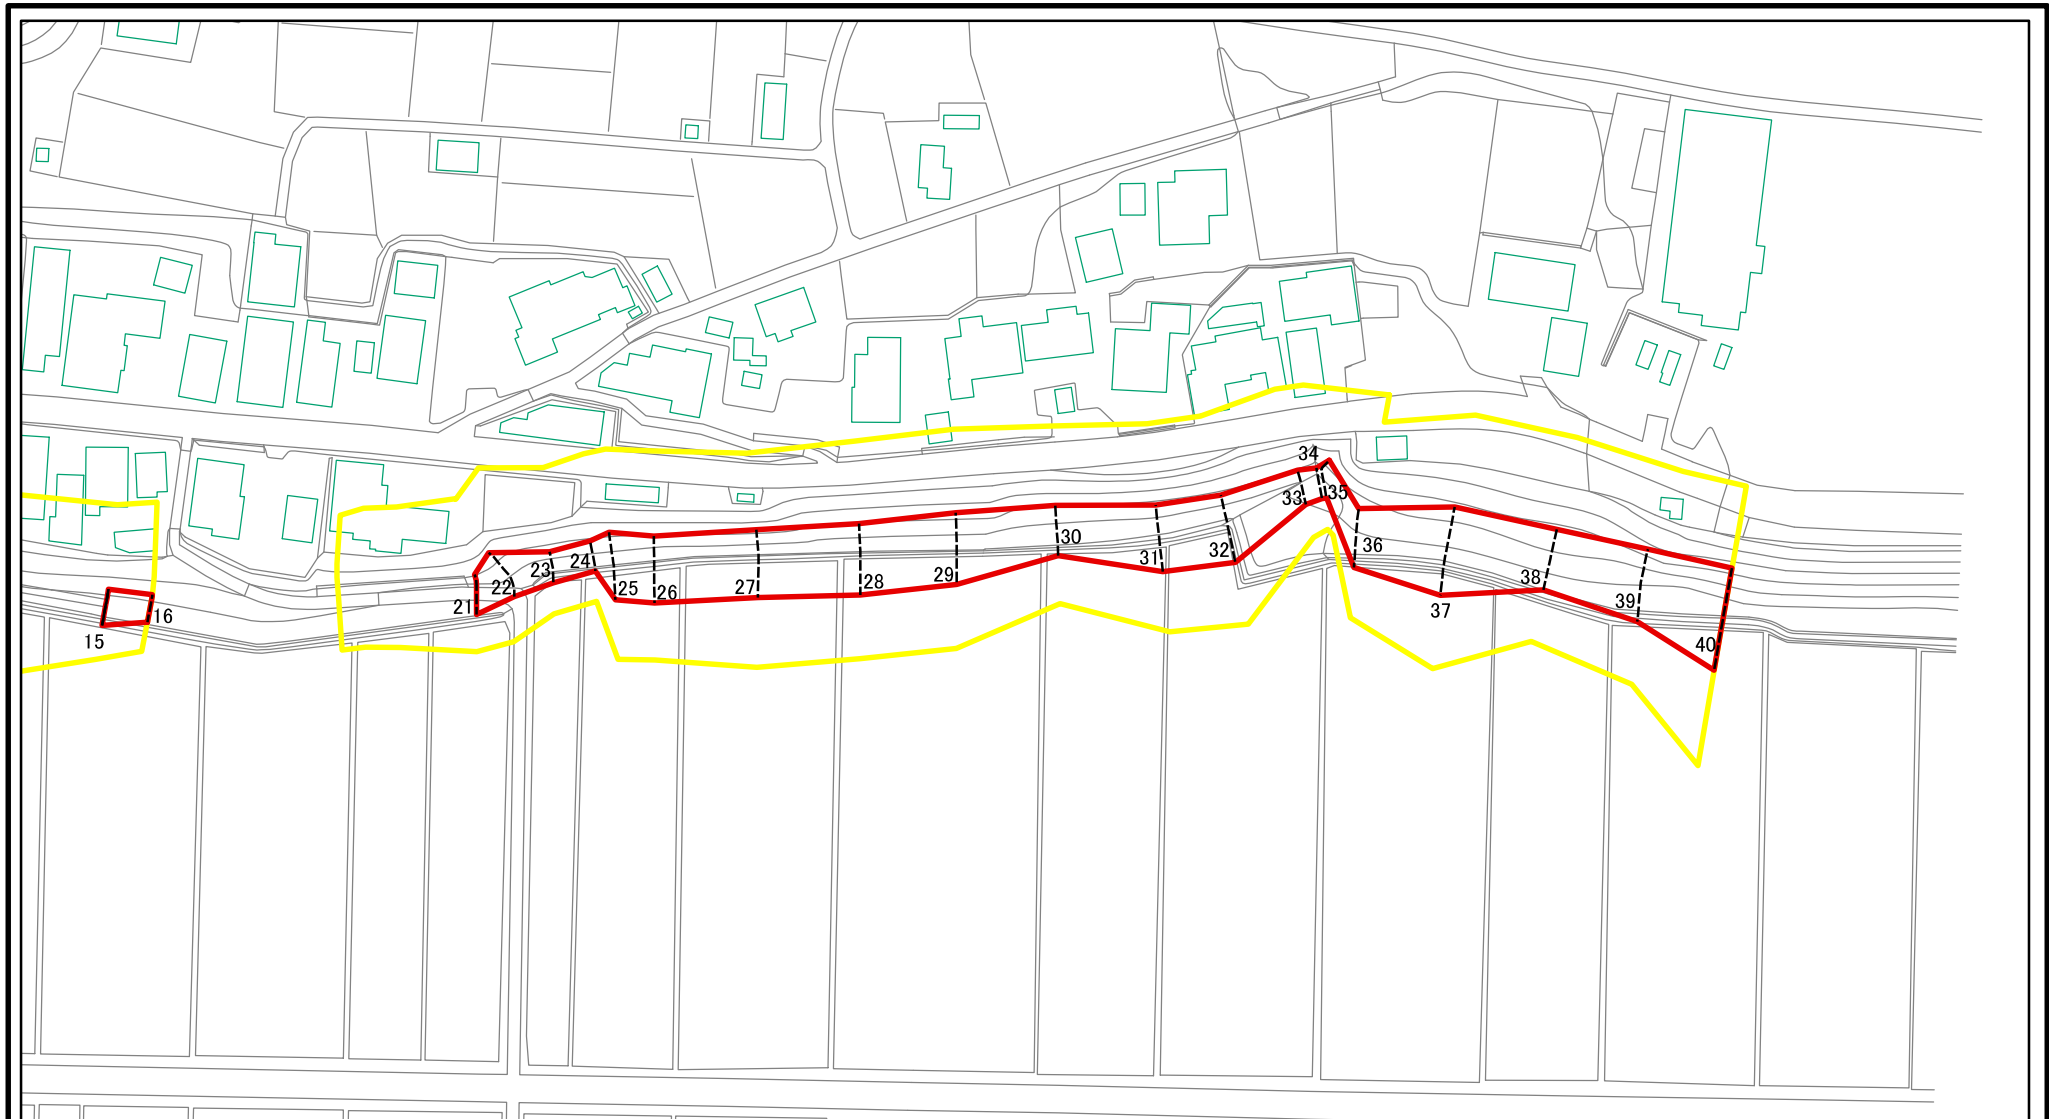
土砂災害警戒区域・土砂災害特別警戒区域
区域図(その2)

図中の数字は横断測線番号を示す

土砂災害防止法施行令第二条の基準に該当する区域

土砂災害防止法
施行令第三条の
基準に該当する
区域

土砂等の(移動)高さが1m以下の場合、
土砂等の移動による力が100kN/m²を超える区域
土砂等の堆積の高さが3mを超える区域
それ以外の区域

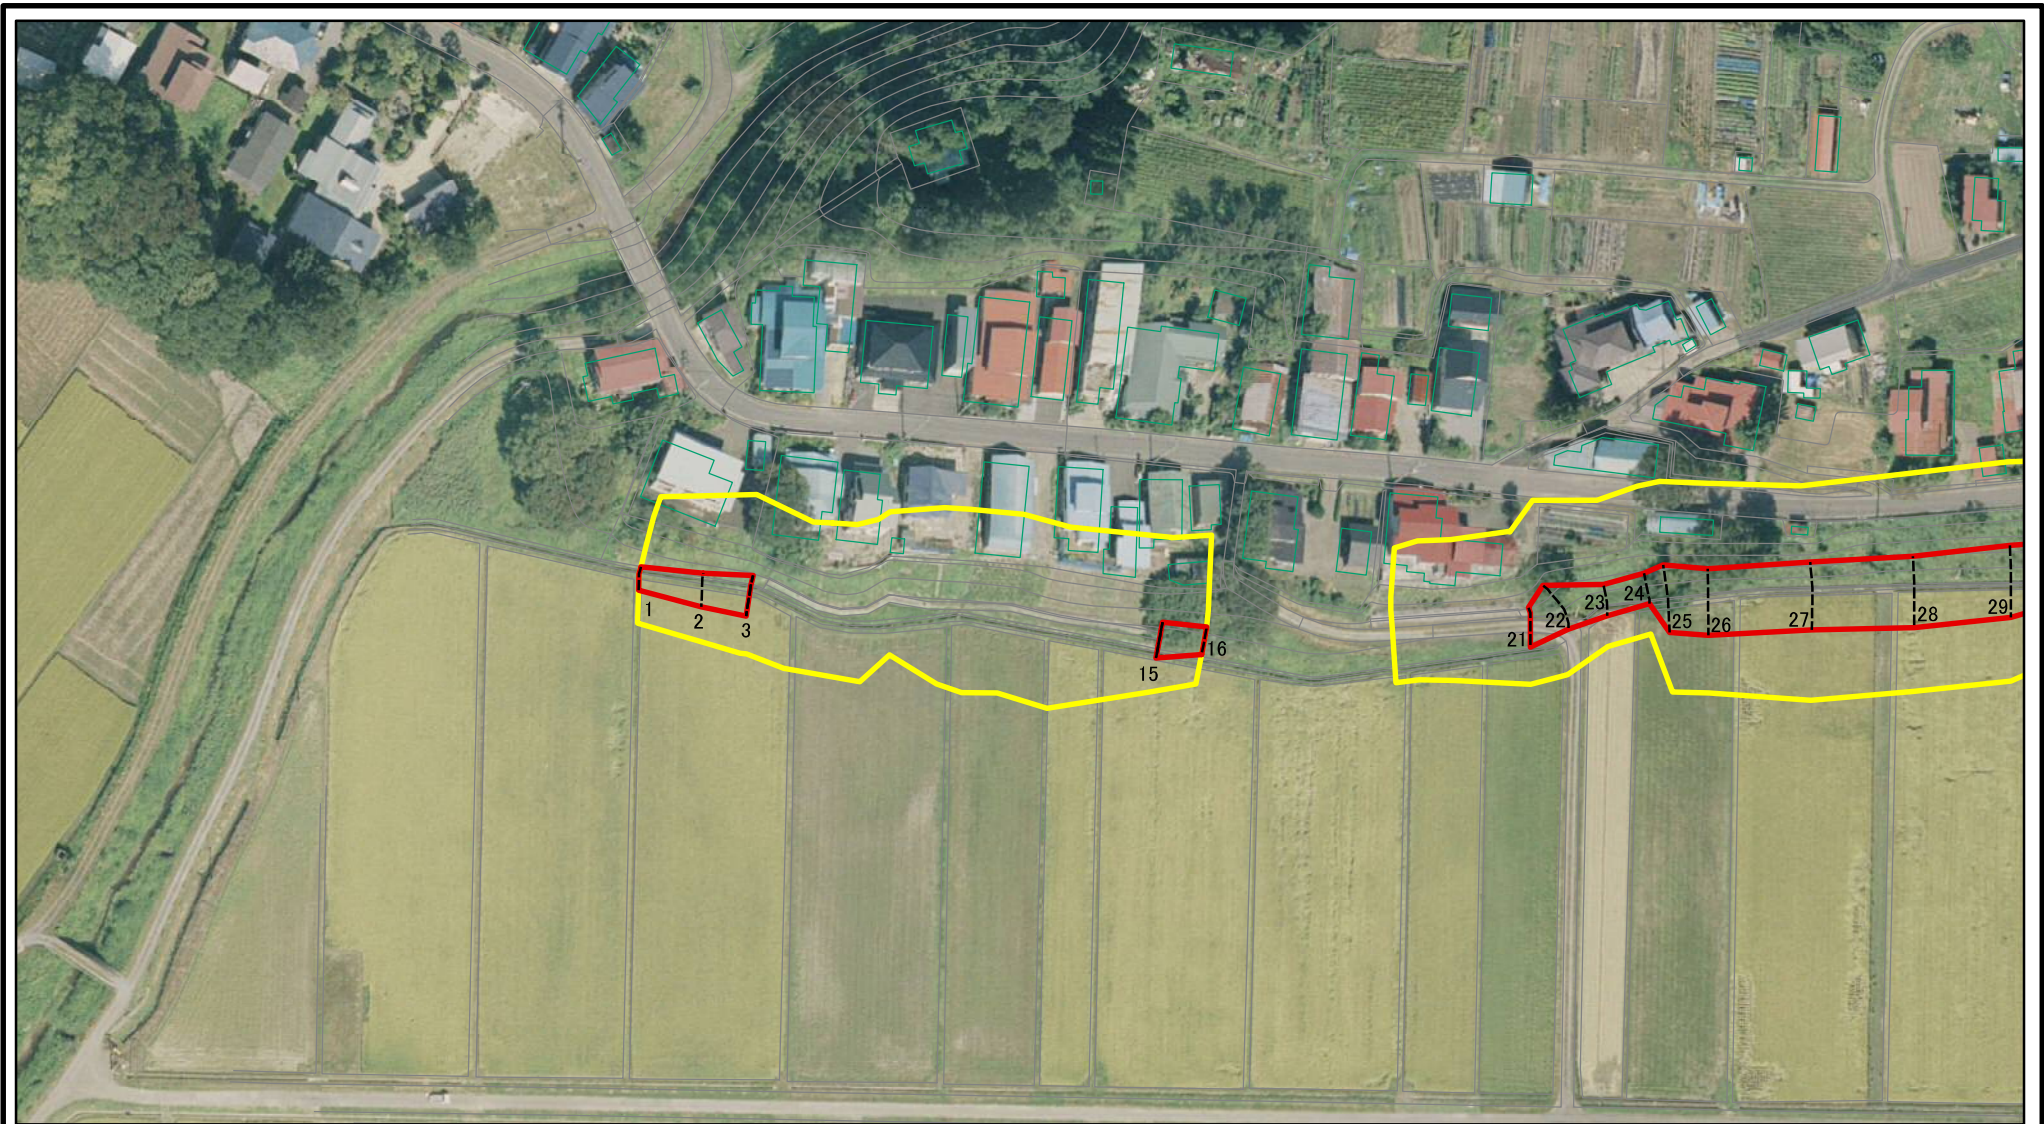
図中の数字は横断測線番号を示す

様式-2-1(急) 土砂災害警戒区域・土砂災害特別警戒区域 区域図(その2)	土砂災害防止法施行令第二条の基準に該当する区域		N 縮尺 1:1,500	自然現象の種類	急傾斜地の崩壊	箇所番号	I-178	
	土砂災害防止法施行令第三条の基準に該当する区域			告示番号	第162号	箇所名	今泉	
	土砂等の(移動)高さが1m以下の場合、土砂等の移動による力が100kN/m ² を超える区域			告示年月日	平成28年3月8日	所在地	北秋田市今泉字今泉、大堤下、上悪戸及び根立場	
	土砂等の堆積の高さが3mを超える区域							
それ以外の区域

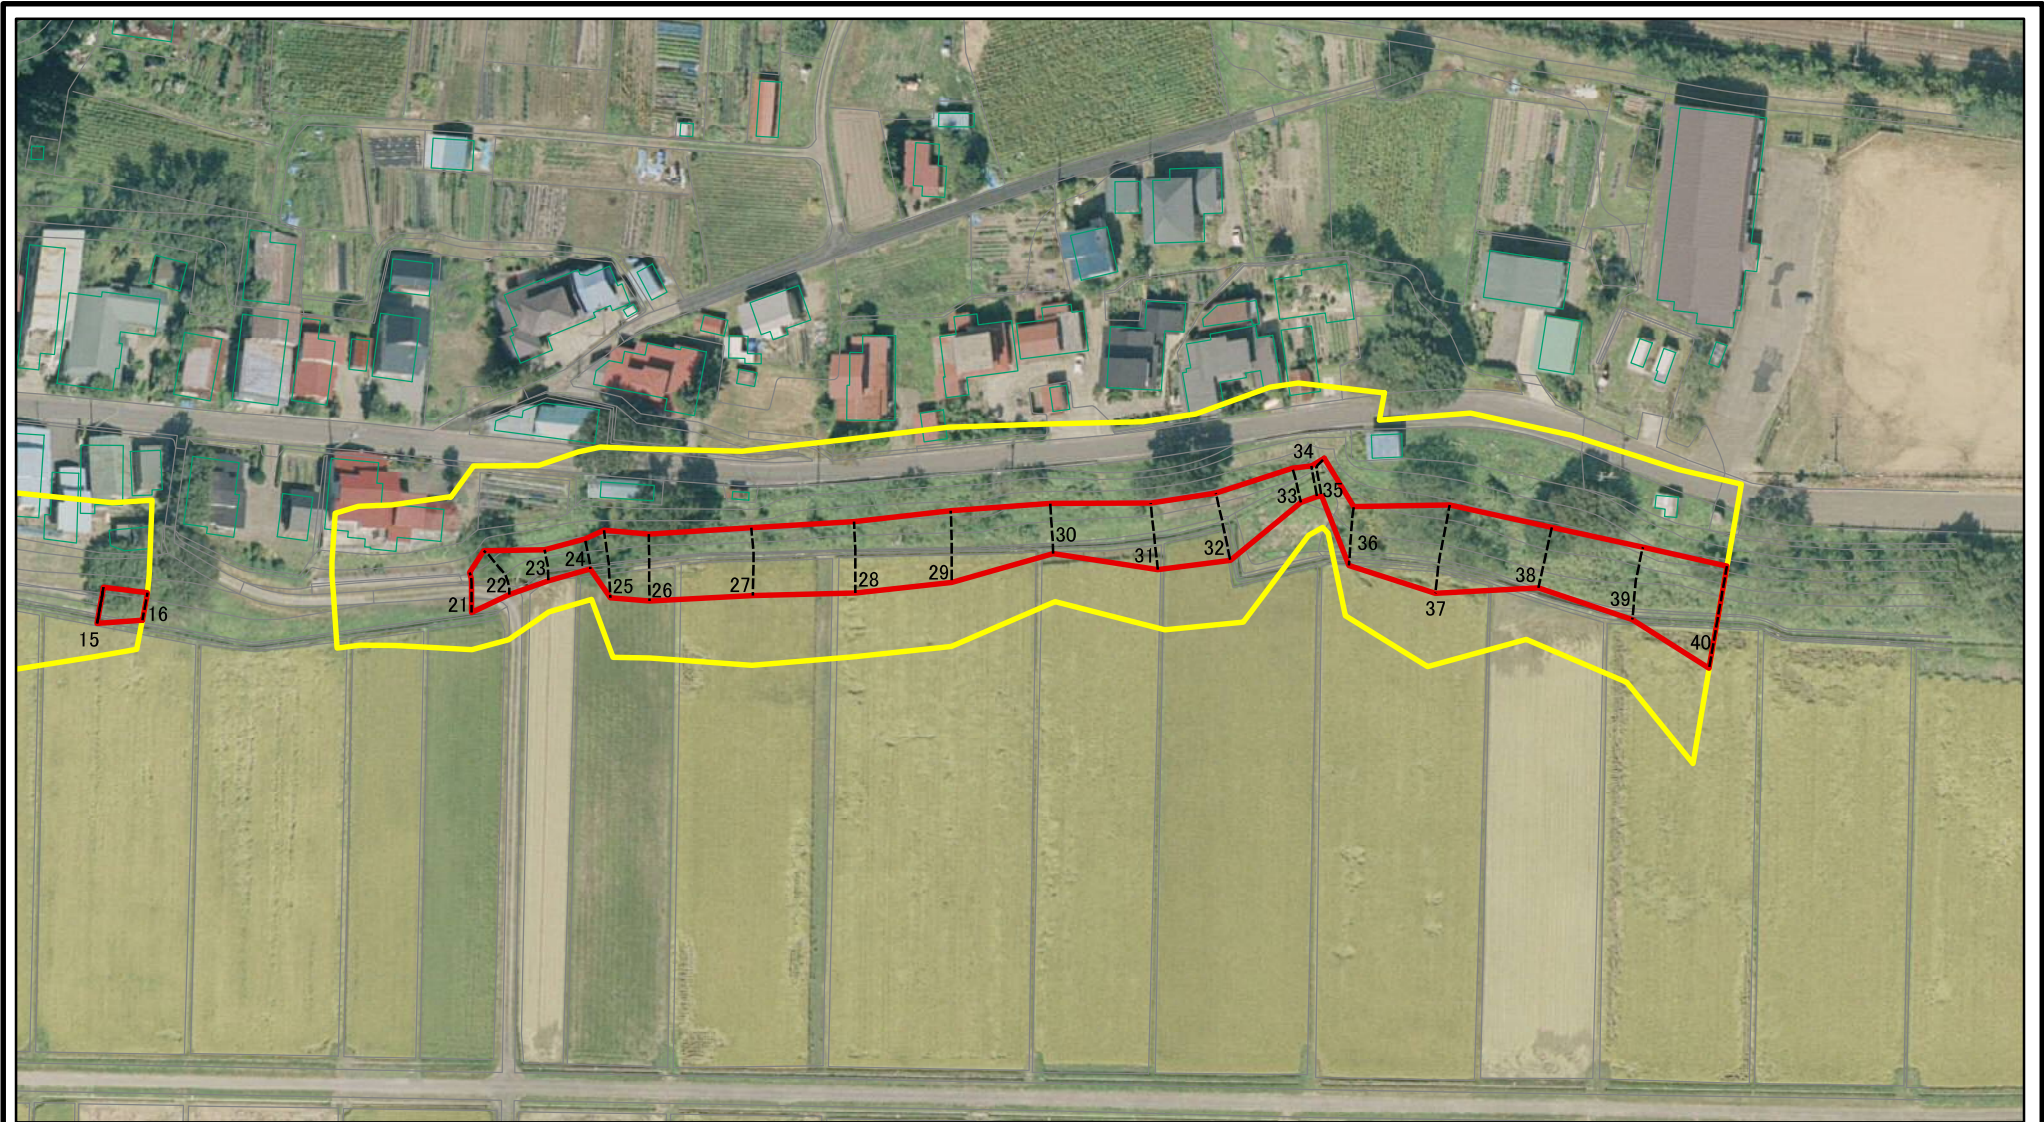
図中の数字は横断測線番号を示す

様式-2-1(急) 土砂災害警戒区域・土砂災害特別警戒区域 区域図(その2)	土砂災害防止法施行令第二条の基準に該当する区域		N 縮尺 1:1,500	自然現象の種類	急傾斜地の崩壊	箇所番号	I-178
	土砂災害防止法施行令第三条の基準に該当する区域			告示番号	第162号	箇所名	今泉
	それ以外の区域			告示年月日	平成28年3月8日	所在地	北秋田市今泉字今泉、大堤下、上悪戸及び根立場

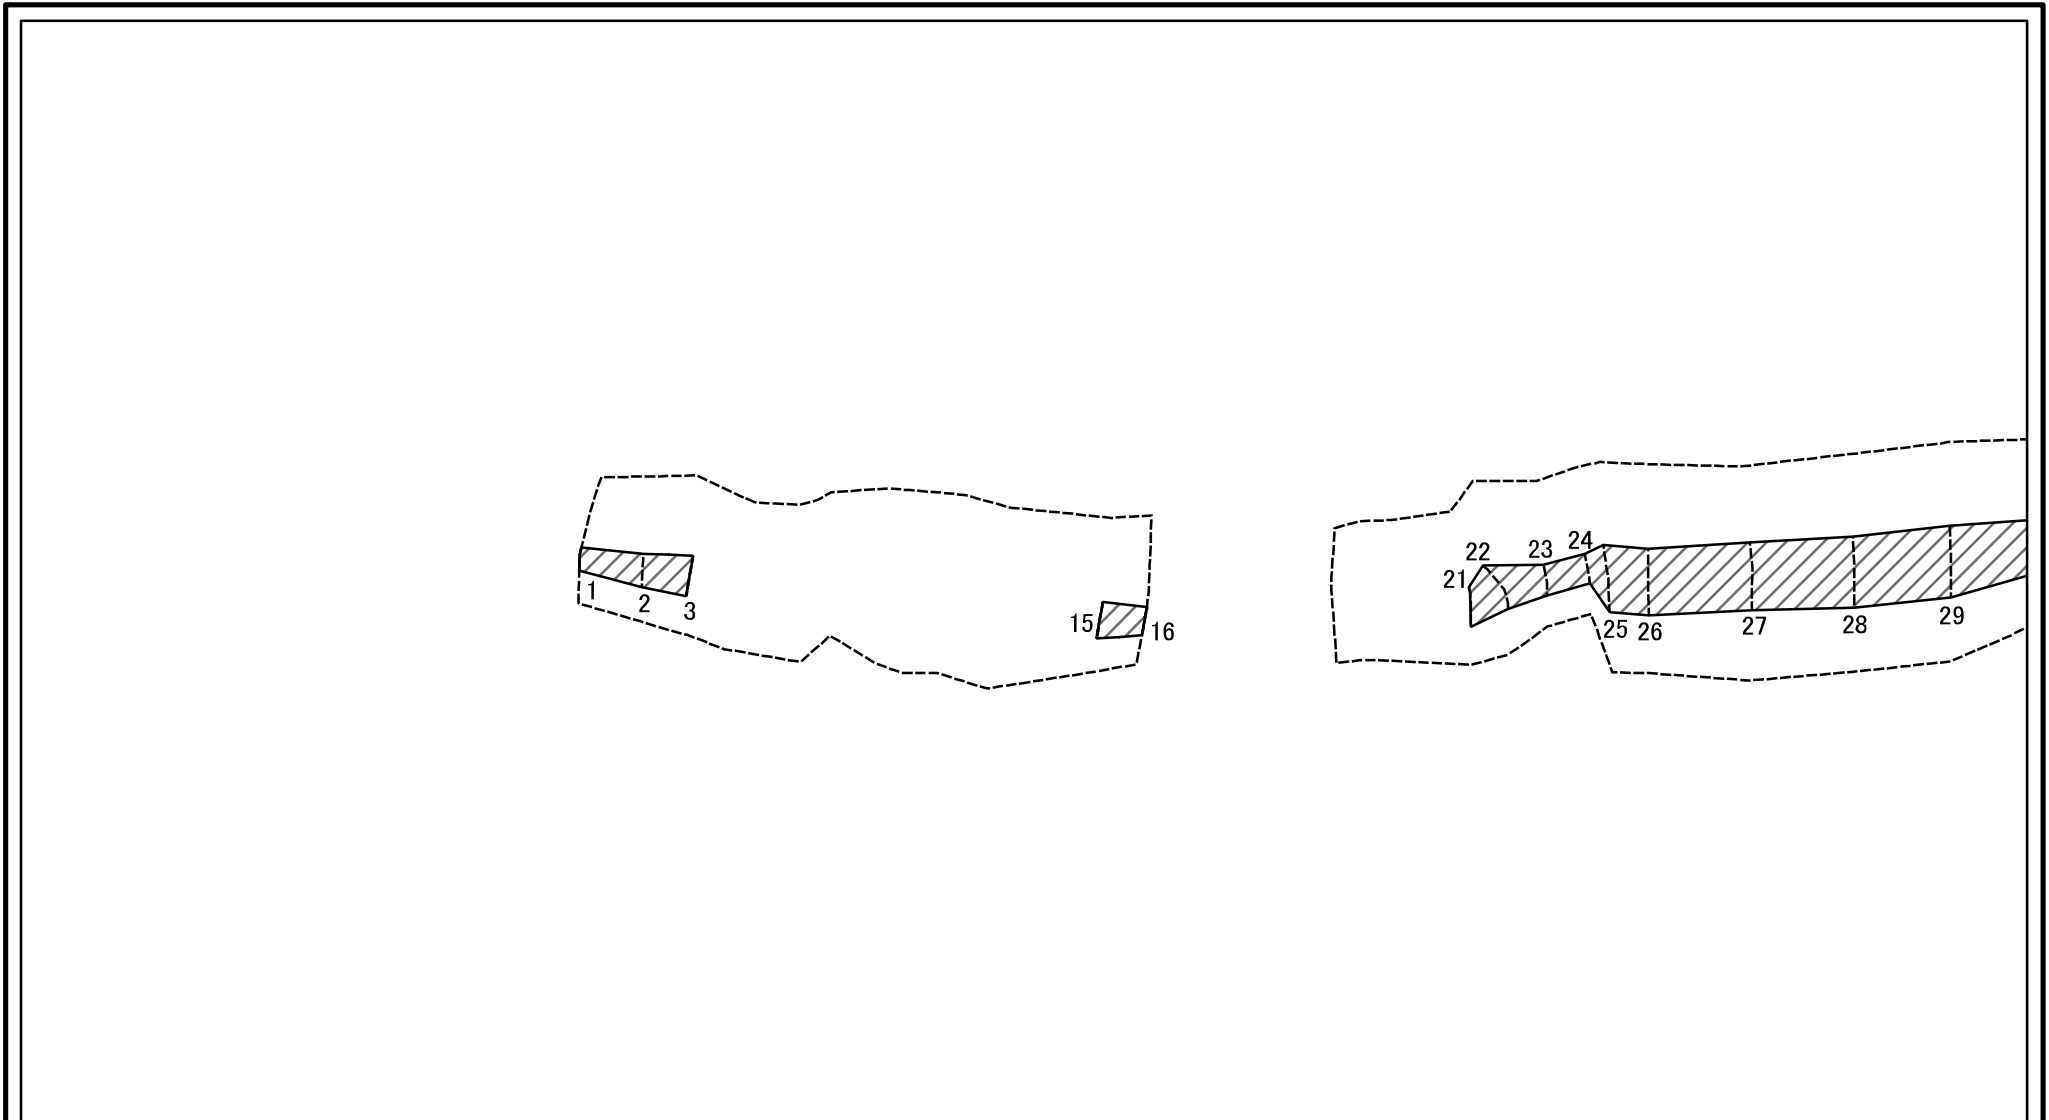
図中の数字は横断測線番号を示す

様式-2-2(急) 土砂災害特別警戒区域の区域区分図 (急傾斜地の崩壊に伴う土石等の移動により建築物の地上部に作用すると想定される力)	土砂災害防止法施行令第二条の基準に該当する区域		N 縮尺 1:1,500	自然現象の種類	急傾斜地の崩壊	箇所番号	I-178
	土砂災害防止法施行令第三条の基準に該当する区域			告示番号	第162号	箇所名	今泉
	それ以外の区域			告示年月日	平成28年3月8日	所在地	北秋田市今泉字今泉

横断測線の区間	土石等の移動により建築物の地上部に作用すると想定される力				土石等の堆積により建築物の地上部に作用すると想定される力				横断測線の区間	土石等の移動により建築物の地上部に作用すると想定される力				土石等の堆積により建築物の地上部に作用すると想定される力			
	土石等の(移動)高さが1m以下の場合、土石等の移動による力が100kN/m ² を超える区域		それ以外の区域		土石等の堆積の高さが3mを超える区域		それ以外の区域			土石等の(移動)高さが1m以下の場合、土石等の移動による力が100kN/m ² を超える区域		それ以外の区域		土石等の堆積の高さが3mを超える区域		それ以外の区域	
	力の大きさのうち最大のもの(kN/m ²)	土石等の高さ(m)	力の大きさのうち最大のもの(kN/m ²)	土石等の高さ(m)	力の大きさのうち最大のもの(kN/m ²)	土石等の高さ(m)	力の大きさのうち最大のもの(kN/m ²)	土石等の高さ(m)		力の大きさのうち最大のもの(kN/m ²)	土石等の高さ(m)	力の大きさのうち最大のもの(kN/m ²)	土石等の高さ(m)	力の大きさのうち最大のもの(kN/m ²)	土石等の高さ(m)	力の大きさのうち最大のもの(kN/m ²)	土石等の高さ(m)
1 ~ 2	-	-	67.25	1.00	-	-	10.47	2.07	17 ~ 18	-	-	-	-	-	-	-	
2 ~ 3	-	-	74.01	1.00	-	-	9.45	1.87	18 ~ 19	-	-	-	-	-	-	-	
3 ~ 4	-	-	74.01	1.00	-	-	8.99	1.78	19 ~ 20	-	-	-	-	-	-	-	
4 ~ 5	-	-	73.99	1.00	-	-	8.99	1.78	20 ~ 21	-	-	-	-	-	-	-	
5 ~ 6	-	-	-	-	-	-	-	-	21 ~ 22	-	-	78.50	1.00	-	-	8.96	1.77
6 ~ 7	-	-	-	-	-	-	-	-	22 ~ 23	-	-	78.50	1.00	-	-	8.80	1.74

7 ~ 8	-	-	-	-	-	-	-	-	23 ~ 24	-	-	65.82	1.00	-	-	8.80	1.74
8 ~ 9	-	-	-	-	-	-	-	-	24 ~ 25	-	-	94.52	1.00	-	-	8.92	1.77
9 ~ 10	-	-	-	-	-	-	-	-	25 ~ 26	-	-	94.52	1.00	-	-	8.92	1.77
10 ~ 11	-	-	-	-	-	-	-	-	26 ~ 27	-	-	96.38	1.00	-	-	12.14	2.40
11 ~ 12	-	-	-	-	-	-	-	-	27 ~ 28	-	-	97.49	1.00	-	-	12.14	2.40
12 ~ 13	-	-	-	-	-	-	-	-	28 ~ 29	-	-	97.52	1.00	-	-	11.12	2.20
13 ~ 14	-	-	-	-	-	-	-	-	29 ~ 30	-	-	97.52	1.00	-	-	11.04	2.18
14 ~ 15	-	-	70.09	1.00	-	-	8.75	1.73	30 ~ 31	-	-	94.74	1.00	-	-	9.45	1.87
15 ~ 16	-	-	70.09	1.00	-	-	8.75	1.73	31 ~ 32	-	-	96.52	1.00	-	-	11.34	2.24
~									32 ~ 33	-	-	96.52	1.00	-	-	11.34	2.24
~									33 ~ 34	-	-	69.19	1.00	-	-	8.91	1.76
~									34 ~ 35	-	-	72.39	1.00	-	-	8.91	1.76
~									35 ~ 36	-	-	81.81	1.00	-	-	8.38	1.66
~									36 ~ 37	-	-	93.72	1.00	-	-	9.79	1.94
~									37 ~ 38	-	-	93.72	1.00	-	-	9.79	1.94
~									38 ~ 39	-	-	96.58	1.00	-	-	10.75	2.13
~									39 ~ 40	-	-	100.00	1.00	-	-	11.06	2.19

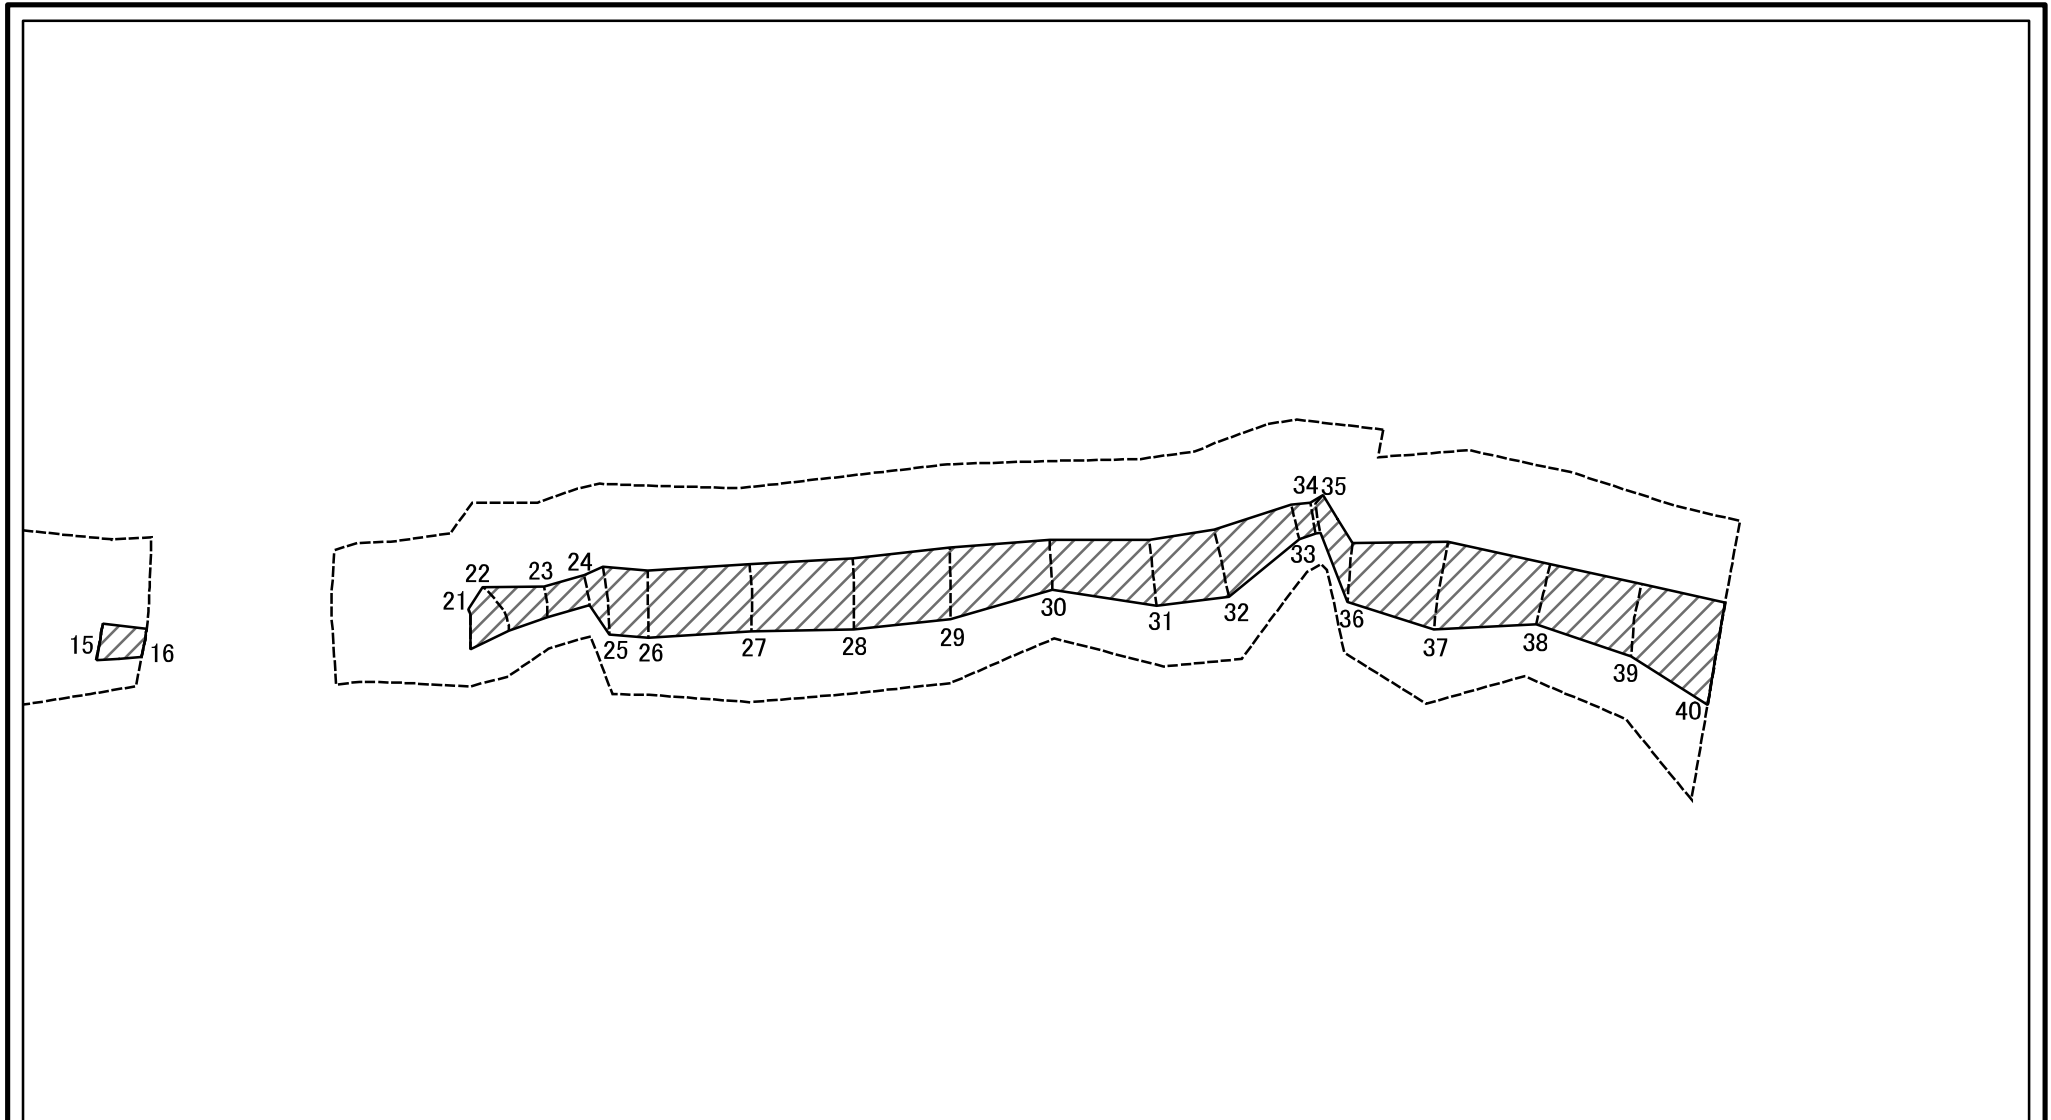
図中の数字は横断測線番号を示す

様式-2-2(急)
土砂災害特別警戒区域の区域区分図
(急傾斜地の崩壊に伴う土石等の移動により
建築物の地上部に作用すると想定される力)

土砂災害防止法施行令第二条の基準に該当する区域	
土砂災害防止法施行令第三条の基準に該当する区域	
それ以外の区域

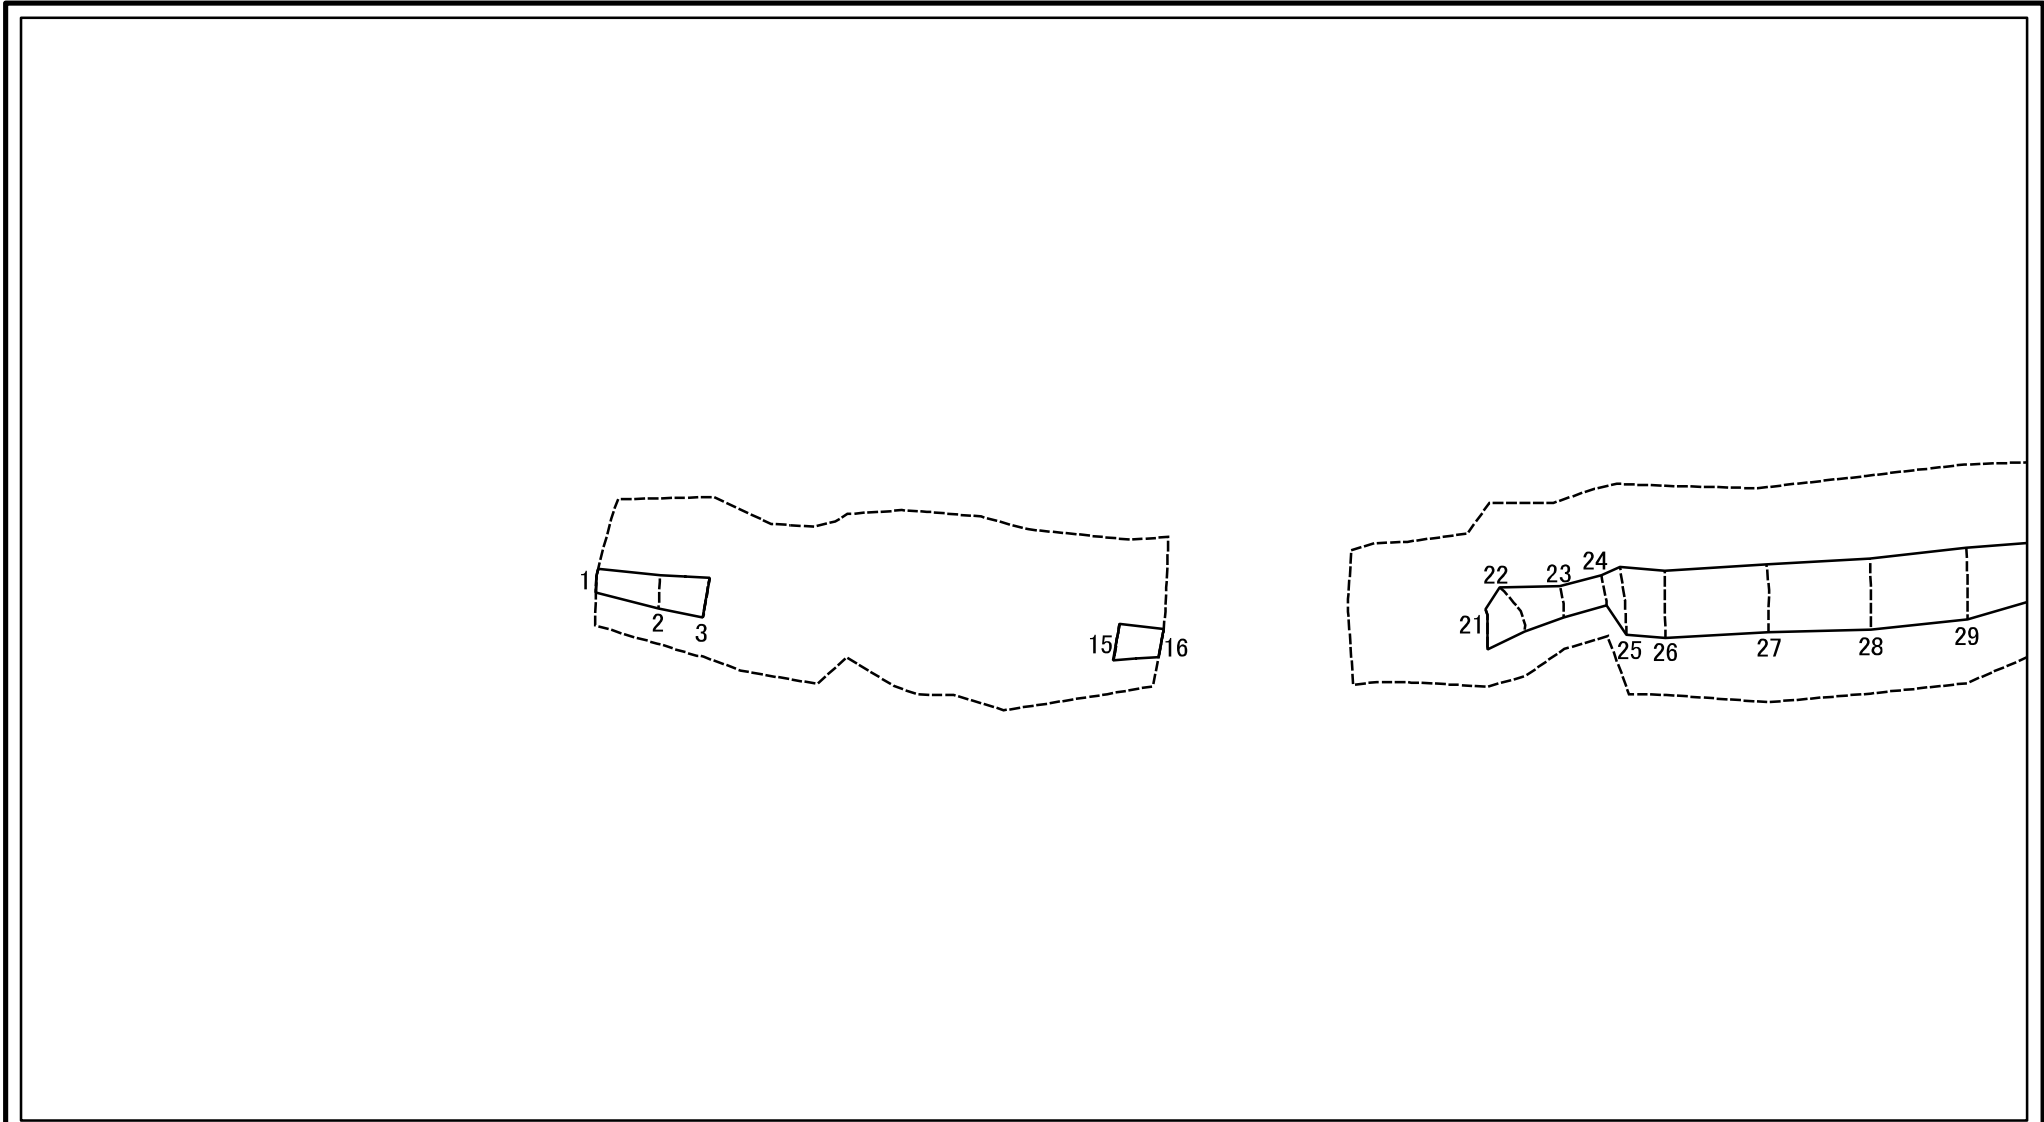
図中の数字は横断測線番号を示す

様式-2-3(急) 土砂災害特別警戒区域の区域区分図 (急傾斜地の崩壊に伴う土石等の堆積により建築物の地上部に作用すると想定される力)	土砂災害防止法施行令第二条の基準に該当する区域			N 縮尺 1:1,500	自然現象の種類	急傾斜地の崩壊	箇所番号	I-178
	土砂災害防止法施行令第三条の基準に該当する区域	土石等の堆積の高さが3mを超える区域			告示番号	第162号	箇所名	今泉
		それ以外の区域			告示年月日	平成28年3月8日	所在地	北秋田市今泉字今泉
