土砂災害警戒区域等の指定の公示に係る図書（その1）

自然現象の種類	急傾斜地の崩壊
箇所番号	I-178
箇所名	今泉
所在地	北秋田市今泉字今泉、大堤下、上悪戸及び根立場

様式-2(急) 土砂災害警戒区域・土砂災害特別警戒区域 区域図(その1)	土砂災害防止法施行令第二条の基準に該当する区域		N 縮尺 1:2,500	自然現象の種類	急傾斜地の崩壊	箇所番号	I-178
	土砂災害防止法施行令第三条の基準に該当する区域			告示番号	第162号	箇所名	今泉
	それ以外の区域			告示年月日	平成28年3月8日	所在地	北秋田市今泉字今泉、大堤下、上悪戸及び根立場

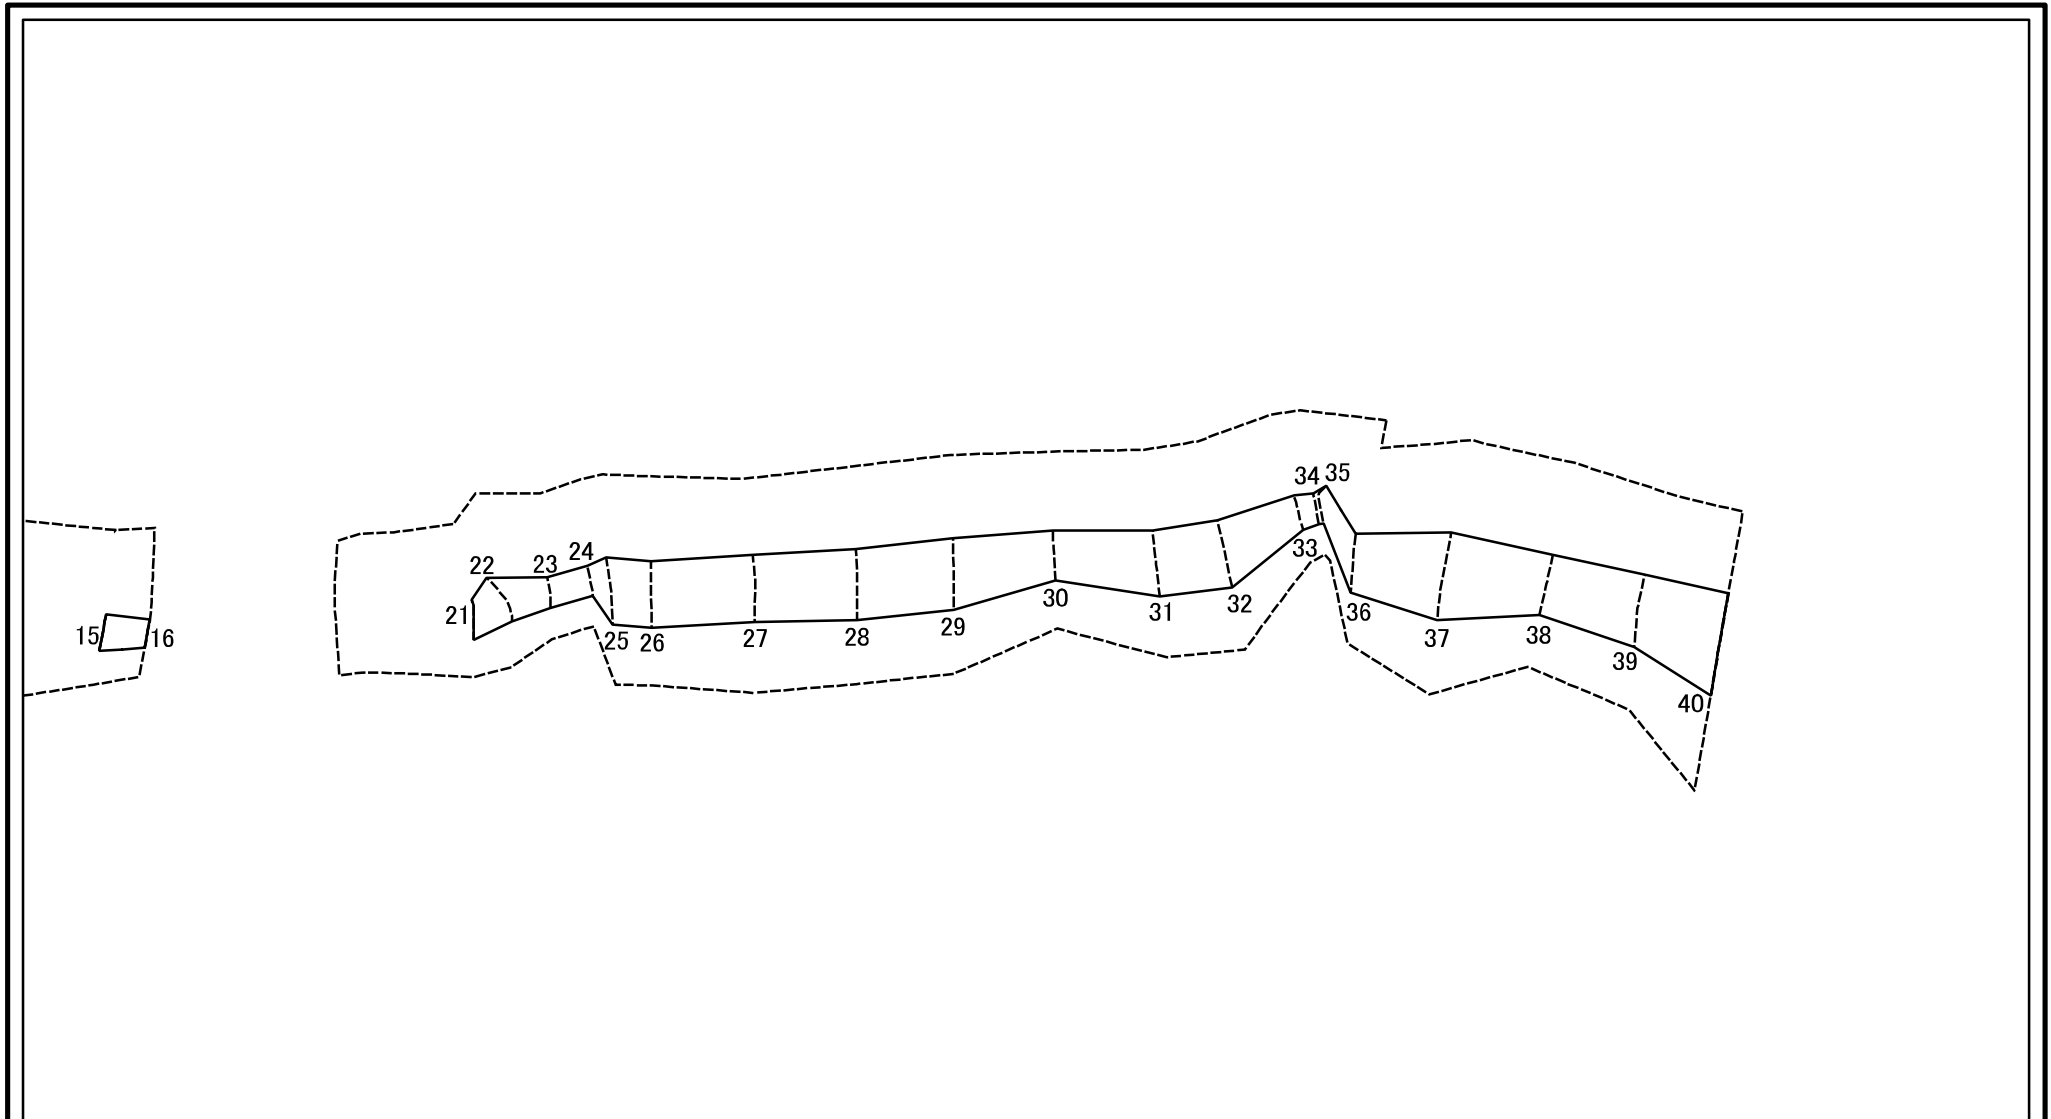
図中の数字は横断測線番号を示す

様式-2-3(急)
土砂災害特別警戒区域の区域区分図
(急傾斜地の崩壊に伴う土石等の堆積により
建築物の地上部に作用すると想定される力)

土砂災害防止法施行令第二条の基準に該当する区域	
土砂災害防止法施行令第三条の基準に該当する区域	
それ以外の区域

横断測線の区間	土石等の移動により建築物の地上部に作用すると想定される力				土石等の堆積により建築物の地上部に作用すると想定される力				横断測線の区間	土石等の移動により建築物の地上部に作用すると想定される力				土石等の堆積により建築物の地上部に作用すると想定される力			
	土石等の(移動)高さが1m以下の場合、土石等の移動による力が100kN/m ² を超える区域		それ以外の区域		土石等の堆積の高さが3mを超える区域		それ以外の区域			土石等の(移動)高さが1m以下の場合、土石等の移動による力が100kN/m ² を超える区域		それ以外の区域		土石等の堆積の高さが3mを超える区域		それ以外の区域	
	力の大きさのうち最大のもの(kN/m ²)	土石等の高さ(m)	力の大きさのうち最大のもの(kN/m ²)	土石等の高さ(m)	力の大きさのうち最大のもの(kN/m ²)	土石等の高さ(m)	力の大きさのうち最大のもの(kN/m ²)	土石等の高さ(m)		力の大きさのうち最大のもの(kN/m ²)	土石等の高さ(m)	力の大きさのうち最大のもの(kN/m ²)	土石等の高さ(m)	力の大きさのうち最大のもの(kN/m ²)	土石等の高さ(m)	力の大きさのうち最大のもの(kN/m ²)	土石等の高さ(m)
1 ~ 2	-	-	67.25	1.00	-	-	10.47	2.07	17 ~ 18	-	-	-	-	-	-	-	
2 ~ 3	-	-	74.01	1.00	-	-	9.45	1.87	18 ~ 19	-	-	-	-	-	-	-	
3 ~ 4	-	-	74.01	1.00	-	-	8.99	1.78	19 ~ 20	-	-	-	-	-	-	-	
4 ~ 5	-	-	73.99	1.00	-	-	8.99	1.78	20 ~ 21	-	-	-	-	-	-	-	
5 ~ 6	-	-	-	-	-	-	-	-	21 ~ 22	-	-	78.50	1.00	-	-	8.96	1.77
6 ~ 7	-	-	-	-	-	-	-	-	22 ~ 23	-	-	78.50	1.00	-	-	8.80	1.74

7 ~ 8	-	-	-	-	-	-	-	-	23 ~ 24	-	-	65.82	1.00	-	-	8.80	1.74
8 ~ 9	-	-	-	-	-	-	-	-	24 ~ 25	-	-	94.52	1.00	-	-	8.92	1.77
9 ~ 10	-	-	-	-	-	-	-	-	25 ~ 26	-	-	94.52	1.00	-	-	8.92	1.77
10 ~ 11	-	-	-	-	-	-	-	-	26 ~ 27	-	-	96.38	1.00	-	-	12.14	2.40
11 ~ 12	-	-	-	-	-	-	-	-	27 ~ 28	-	-	97.49	1.00	-	-	12.14	2.40
12 ~ 13	-	-	-	-	-	-	-	-	28 ~ 29	-	-	97.52	1.00	-	-	11.12	2.20
13 ~ 14	-	-	-	-	-	-	-	-	29 ~ 30	-	-	97.52	1.00	-	-	11.04	2.18
14 ~ 15	-	-	70.09	1.00	-	-	8.75	1.73	30 ~ 31	-	-	94.74	1.00	-	-	9.45	1.87
15 ~ 16	-	-	70.09	1.00	-	-	8.75	1.73	31 ~ 32	-	-	96.52	1.00	-	-	11.34	2.24
~									32 ~ 33	-	-	96.52	1.00	-	-	11.34	2.24
~									33 ~ 34	-	-	69.19	1.00	-	-	8.91	1.76
~									34 ~ 35	-	-	72.39	1.00	-	-	8.91	1.76
~									35 ~ 36	-	-	81.81	1.00	-	-	8.38	1.66
~									36 ~ 37	-	-	93.72	1.00	-	-	9.79	1.94
~									37 ~ 38	-	-	93.72	1.00	-	-	9.79	1.94
~									38 ~ 39	-	-	96.58	1.00	-	-	10.75	2.13
~									39 ~ 40	-	-	100.00	1.00	-	-	11.06	2.19
