土砂災害警戒区域等の指定の公示に係る図書(その1)

様式-1(急) 土砂災害警戒区域・土砂災害特別警戒区域 位置図	自然現象の種類	急傾斜地の崩壊
	箇所番号	Ⅱ-326
	箇所名	物見1号
	所在地	山本郡八峰町八森字チゴキ及び物見

自然現象の種類	急傾斜地の崩壊	箇所番号	II-326
告示番号	第249号	箇所名	物見1号
告示年月日	平成28年3月29日	所在地	山本郡八峰町八森字チゴキ及び物見

様式-3(急) 建築物の構造の規制に必要な衝撃に関する事項	自然現象の種類	急傾斜地の崩壊	箇所番号	II-326
	告示番号	第249号	箇所名	物見1号
	告示年月日	平成28年3月29日	所在地	山本郡八峰町八森字チゴキ及び物見

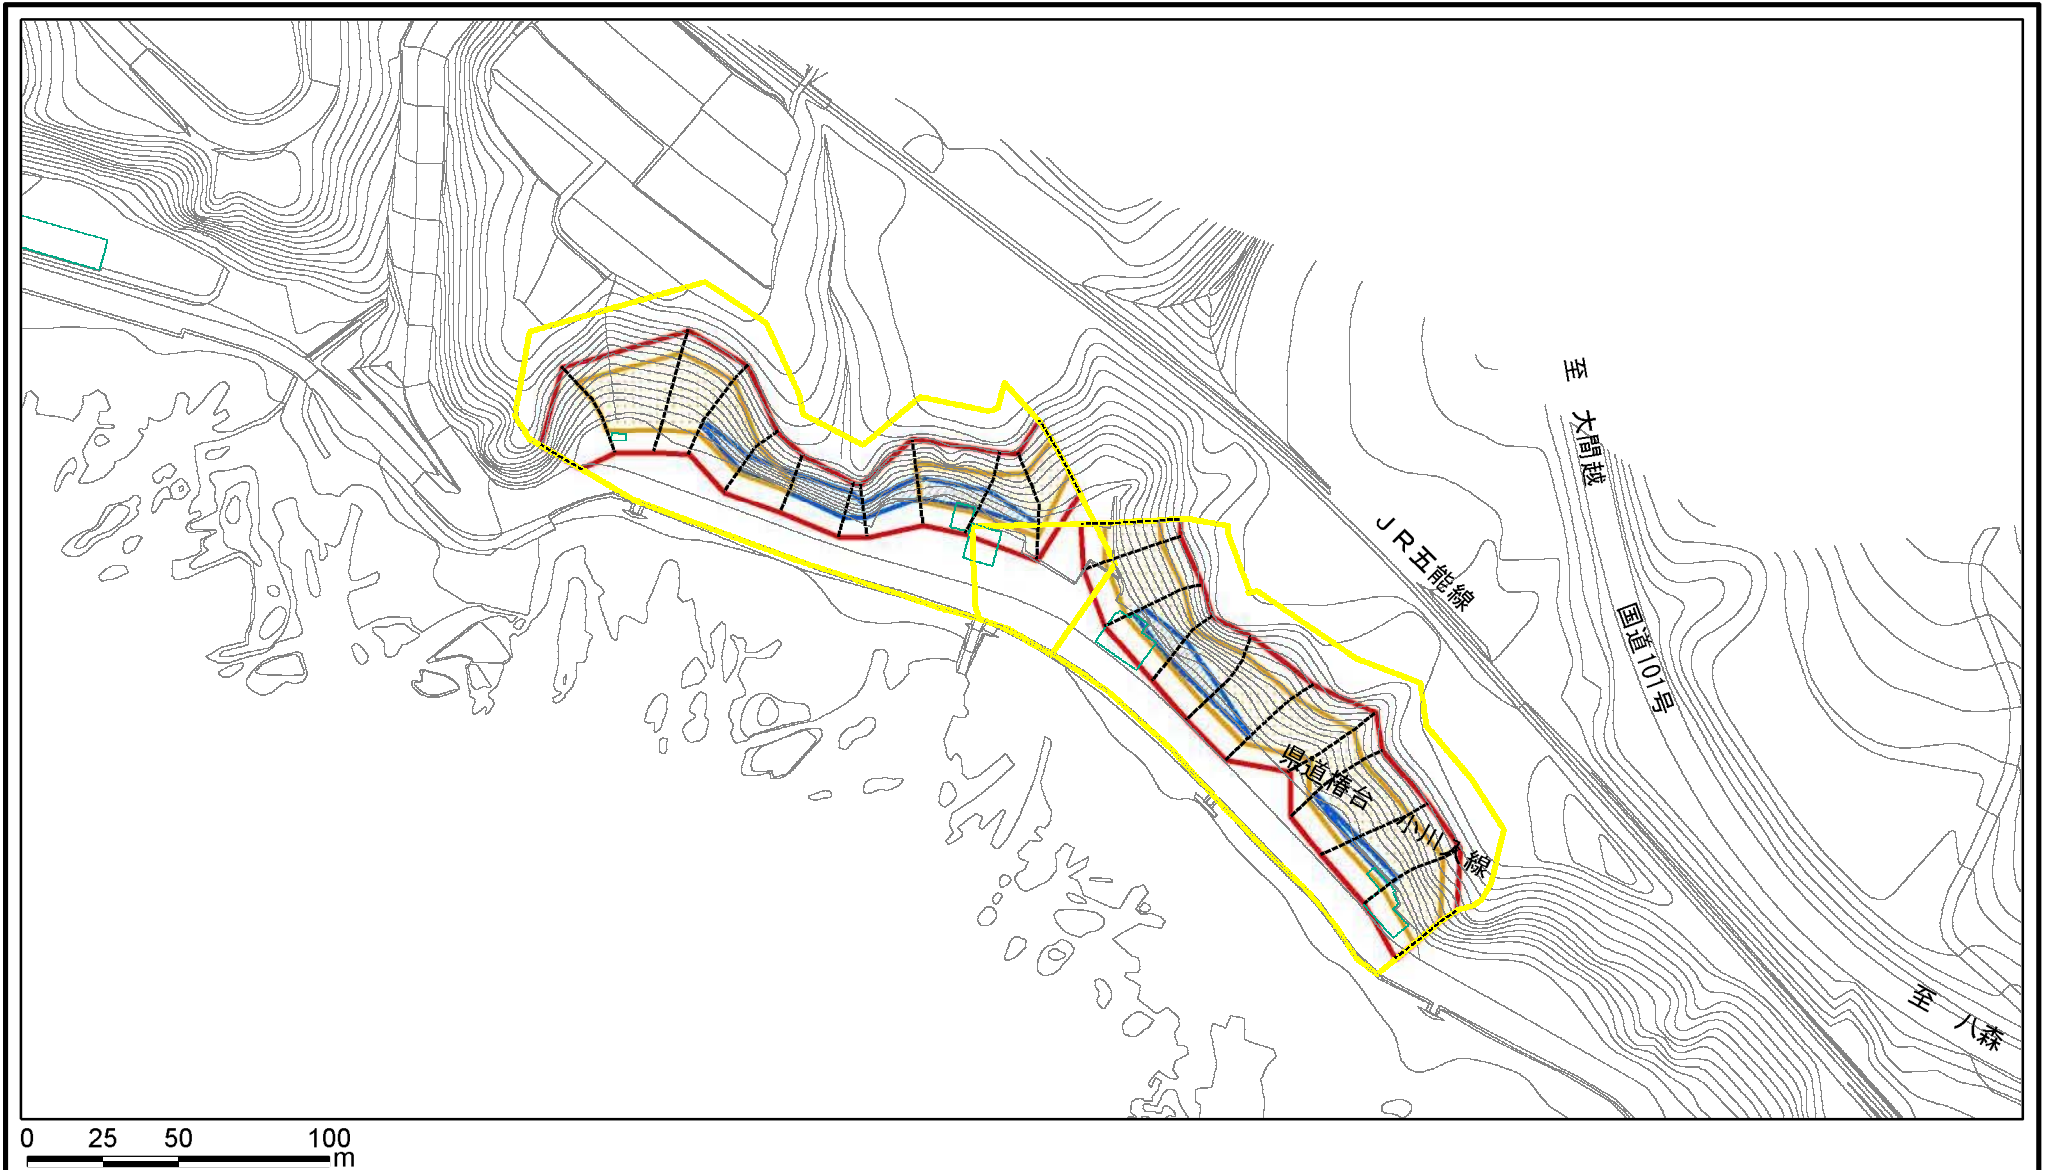
様式-2(急)
土砂災害警戒区域・土砂災害特別警戒区域
区域図(その1)

土砂災害防止法施行令第二条の基準に該当する区域	
土砂災害防止法施行令第三条の基準に該当する区域	
それ以外の区域

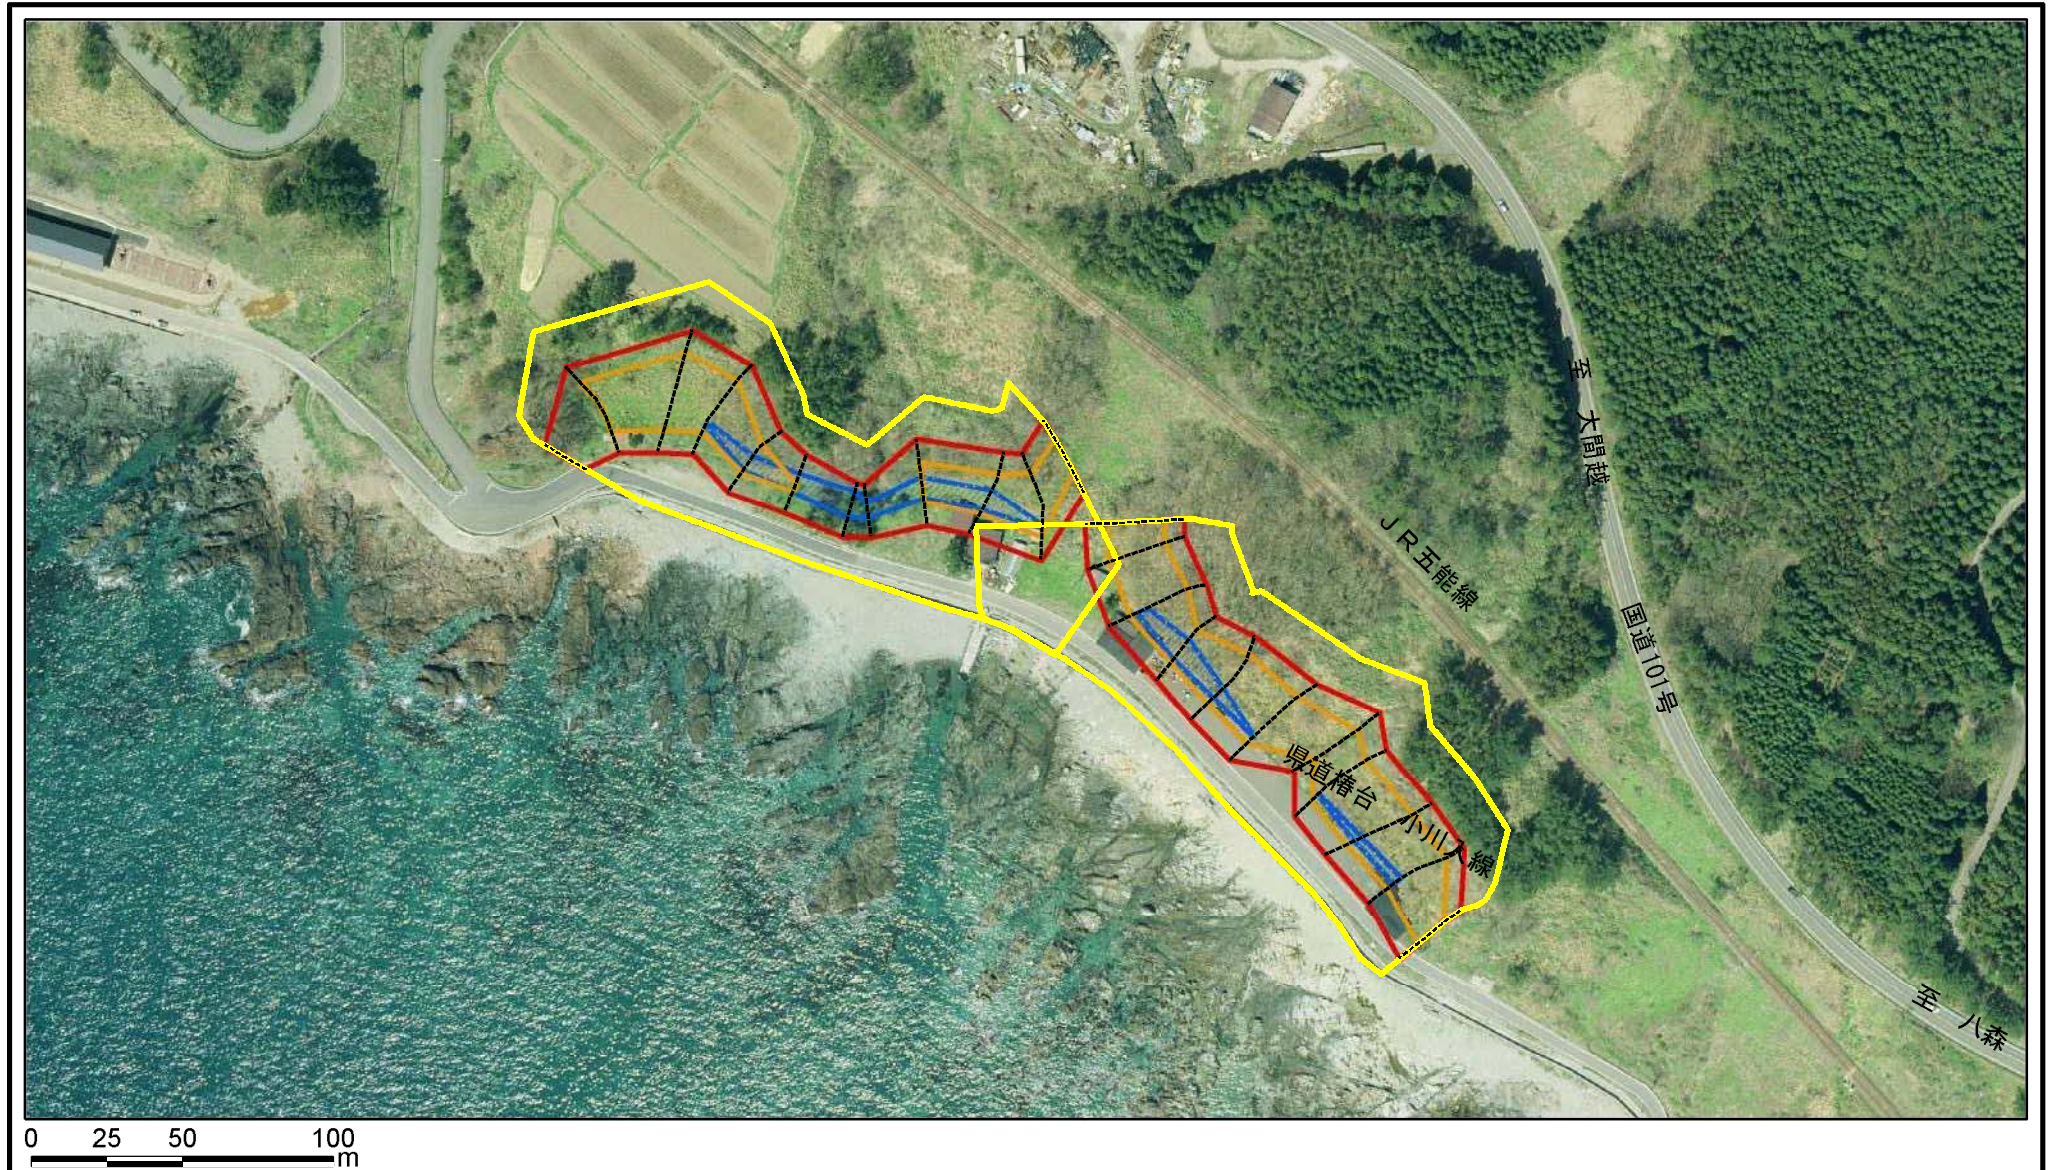
土砂災害警戒区域・土砂災害特別警戒区域
区域図(その1)

土砂災害防止法施行令第二条の基準に該当する区域	
土砂災害防止法施行令第三条の基準に該当する区域	
それ以外の区域

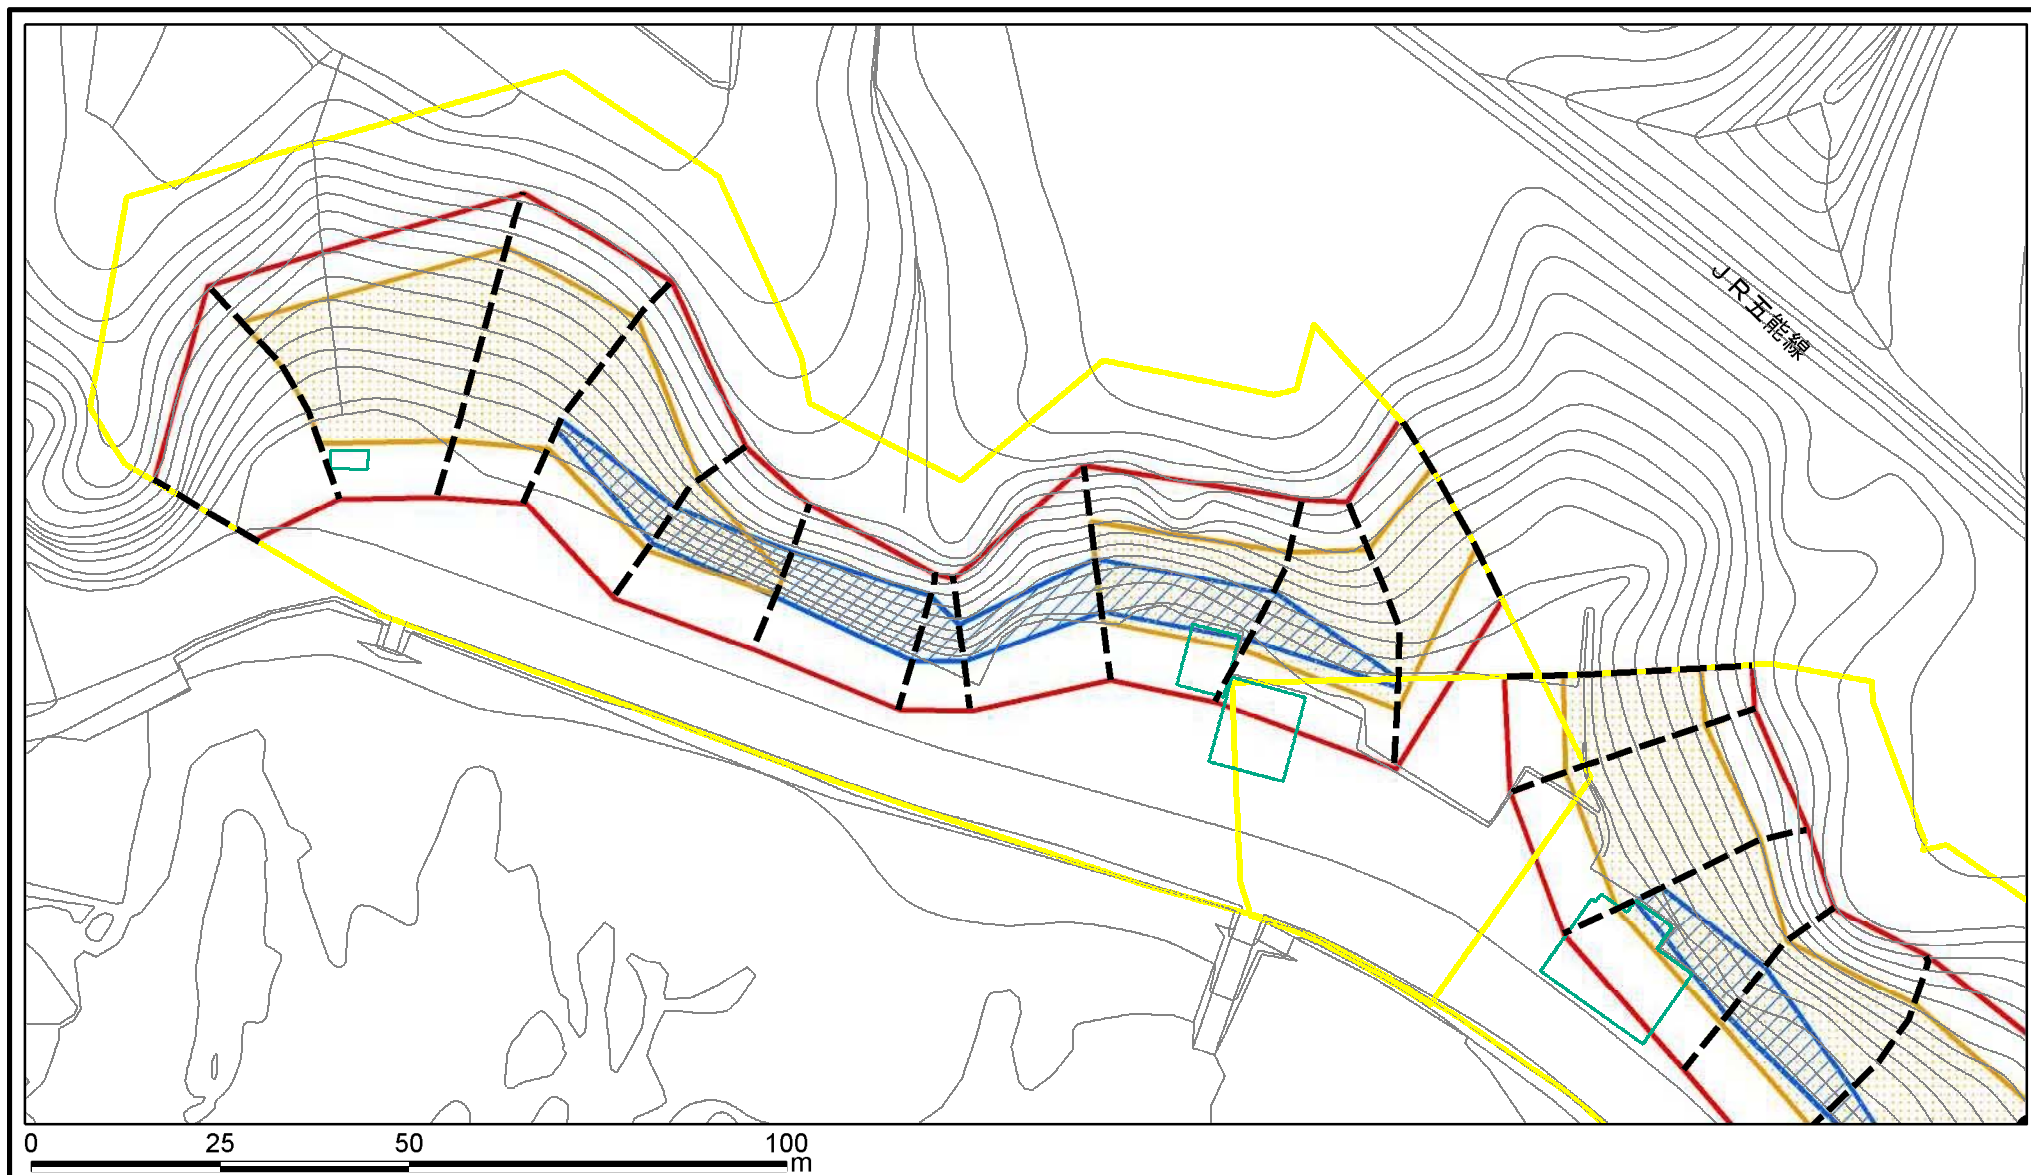
区域図(その2)

土砂等の(移動)高さが1m以下の場合、
土砂等の移動による力が100kN/mを超える区域

土砂等の堆積の高さが3mを超える区域

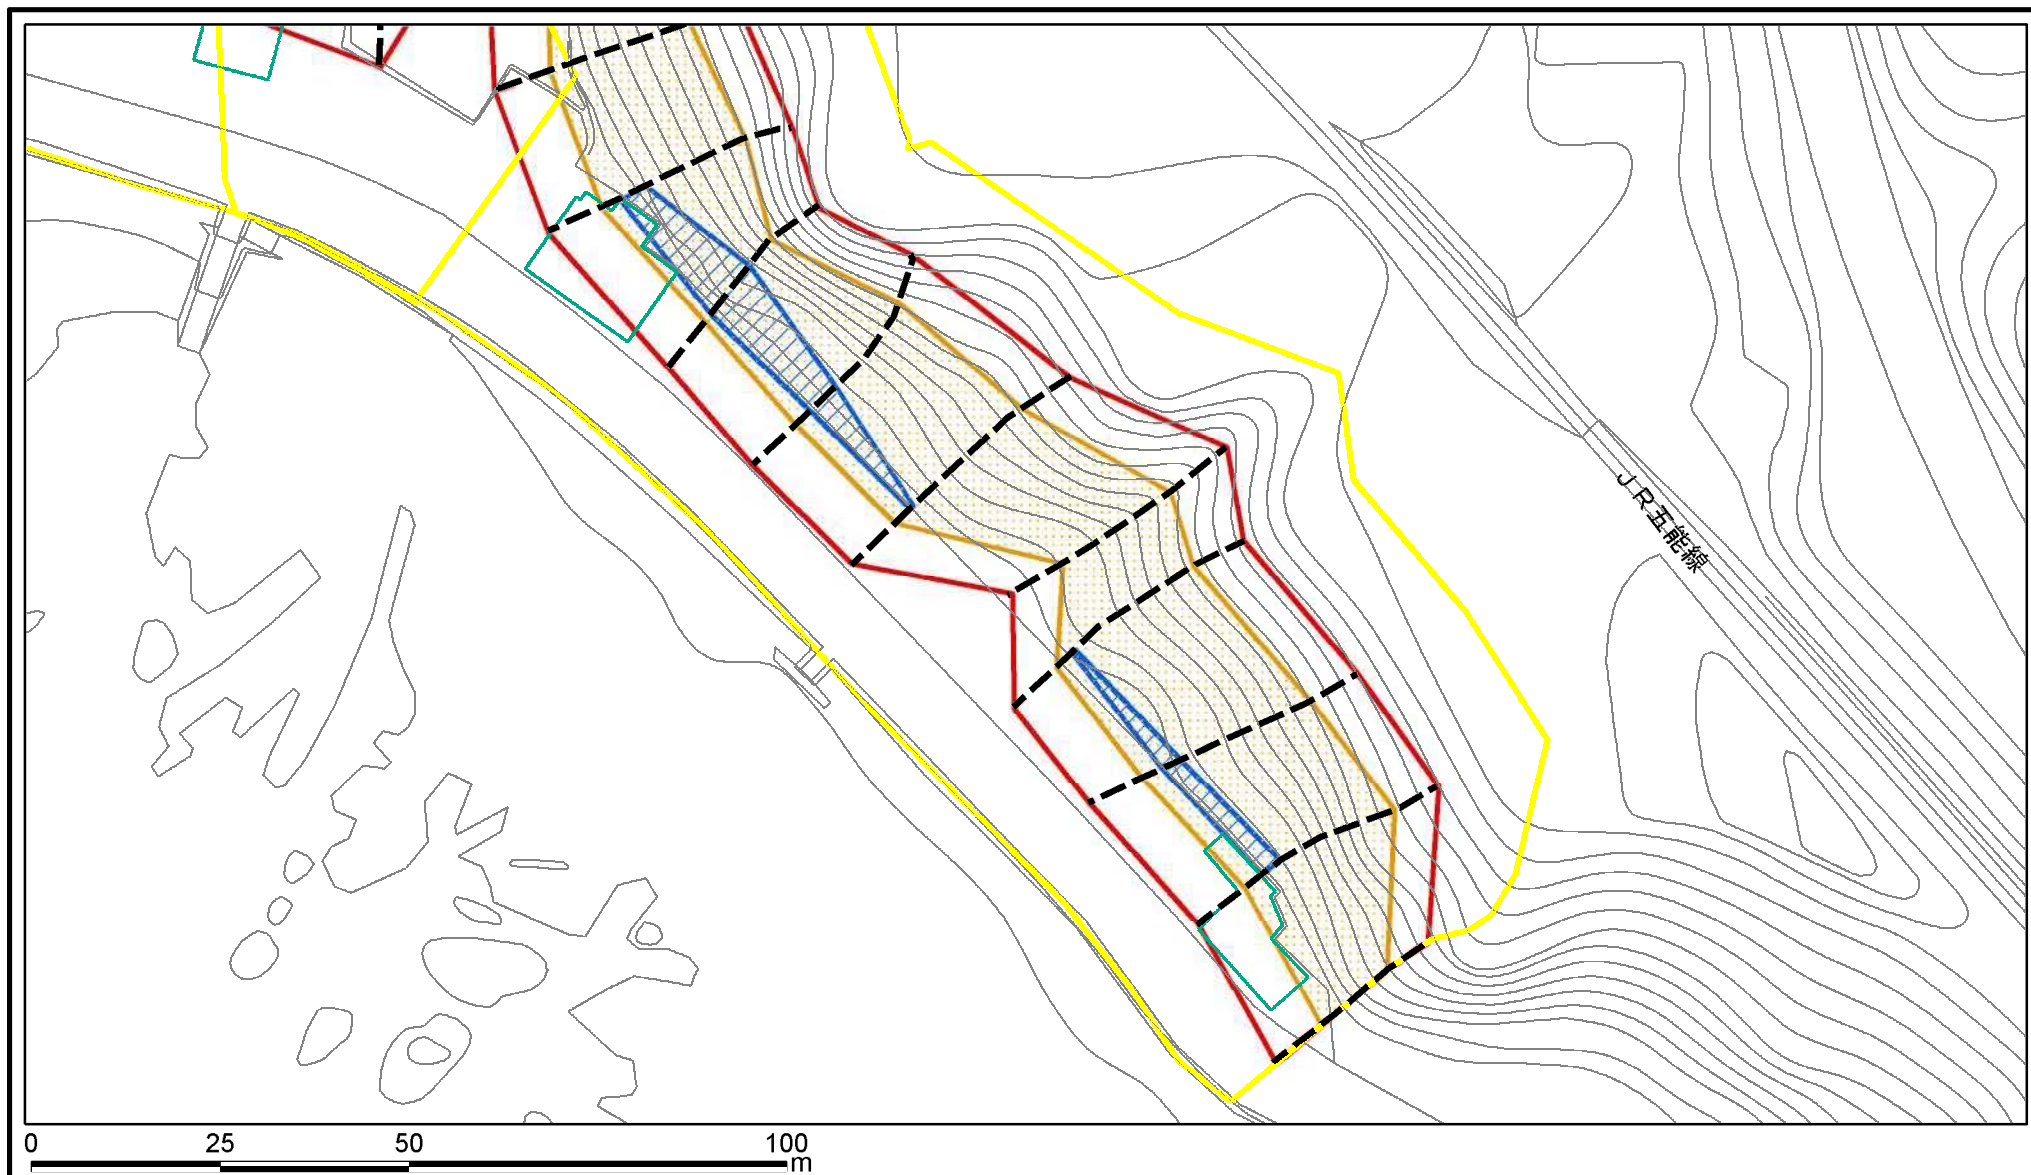
様式-2-1(急) 土砂災害警戒区域・土砂災害特別警戒区域 区域図(その2)	土砂災害防止法施行令第二条の基準に該当する区域		N 縮尺 1:1,000	自然現象の種類	急傾斜地の崩壊	箇所番号	II-326
	土砂災害防止法施行令第三条の基準に該当する区域			告示番号	第249号	箇所名	物見1号
	土砂等の(移動)高さが1m以下の場合、土砂等の移動による力が100kN/mを超える区域		告示年月日	平成28年3月29日	所在地	山本郡八峰町八森字チゴキ及び物見	
	土砂等の堆積の高さが3mを超える区域						
それ以外の区域

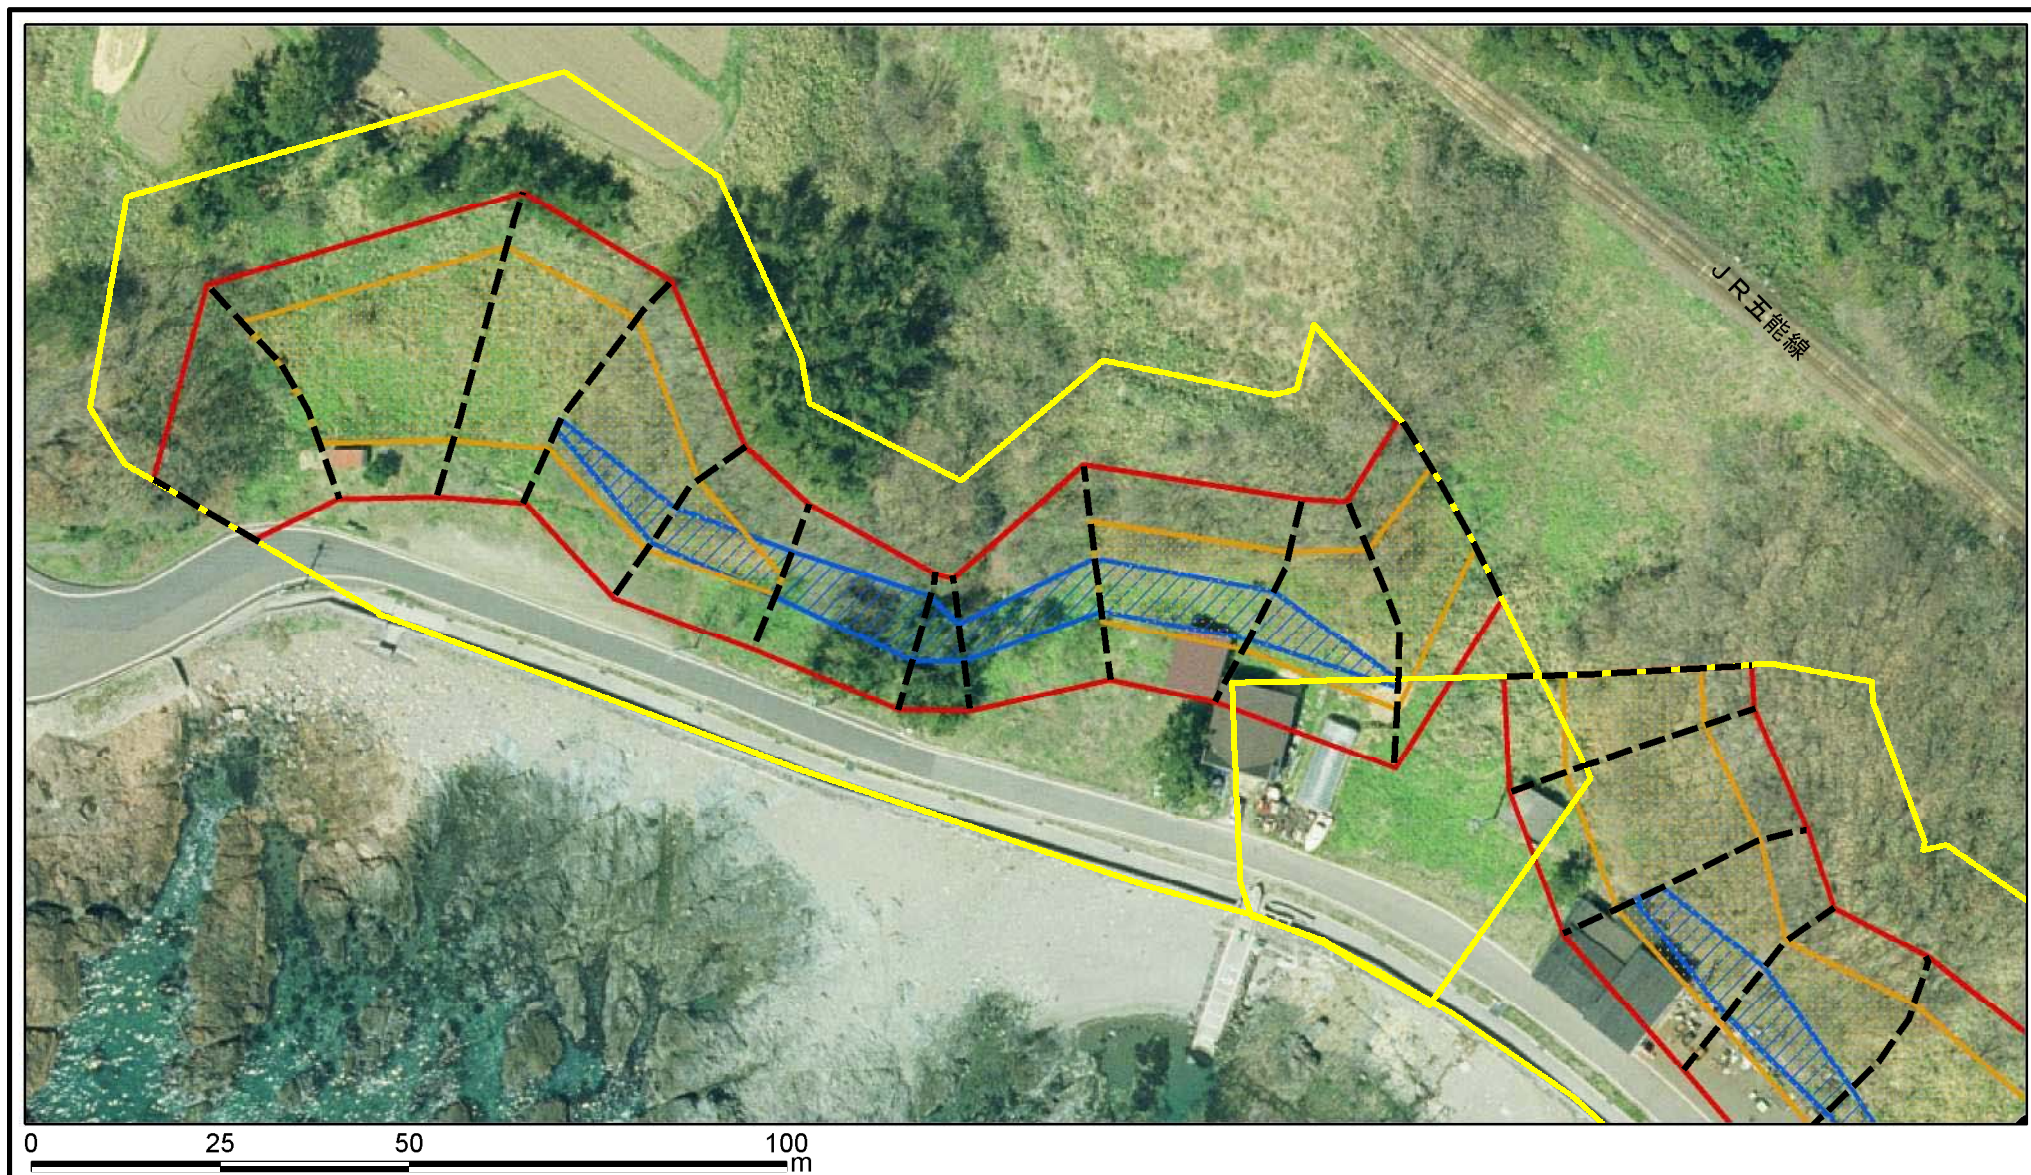
区域図(その2)

土石等の(移動)高さが1m以下の場合、
土石等の移動による力が100kN/m²を超える区域

土石等の堆積の高さが3mを超える区域

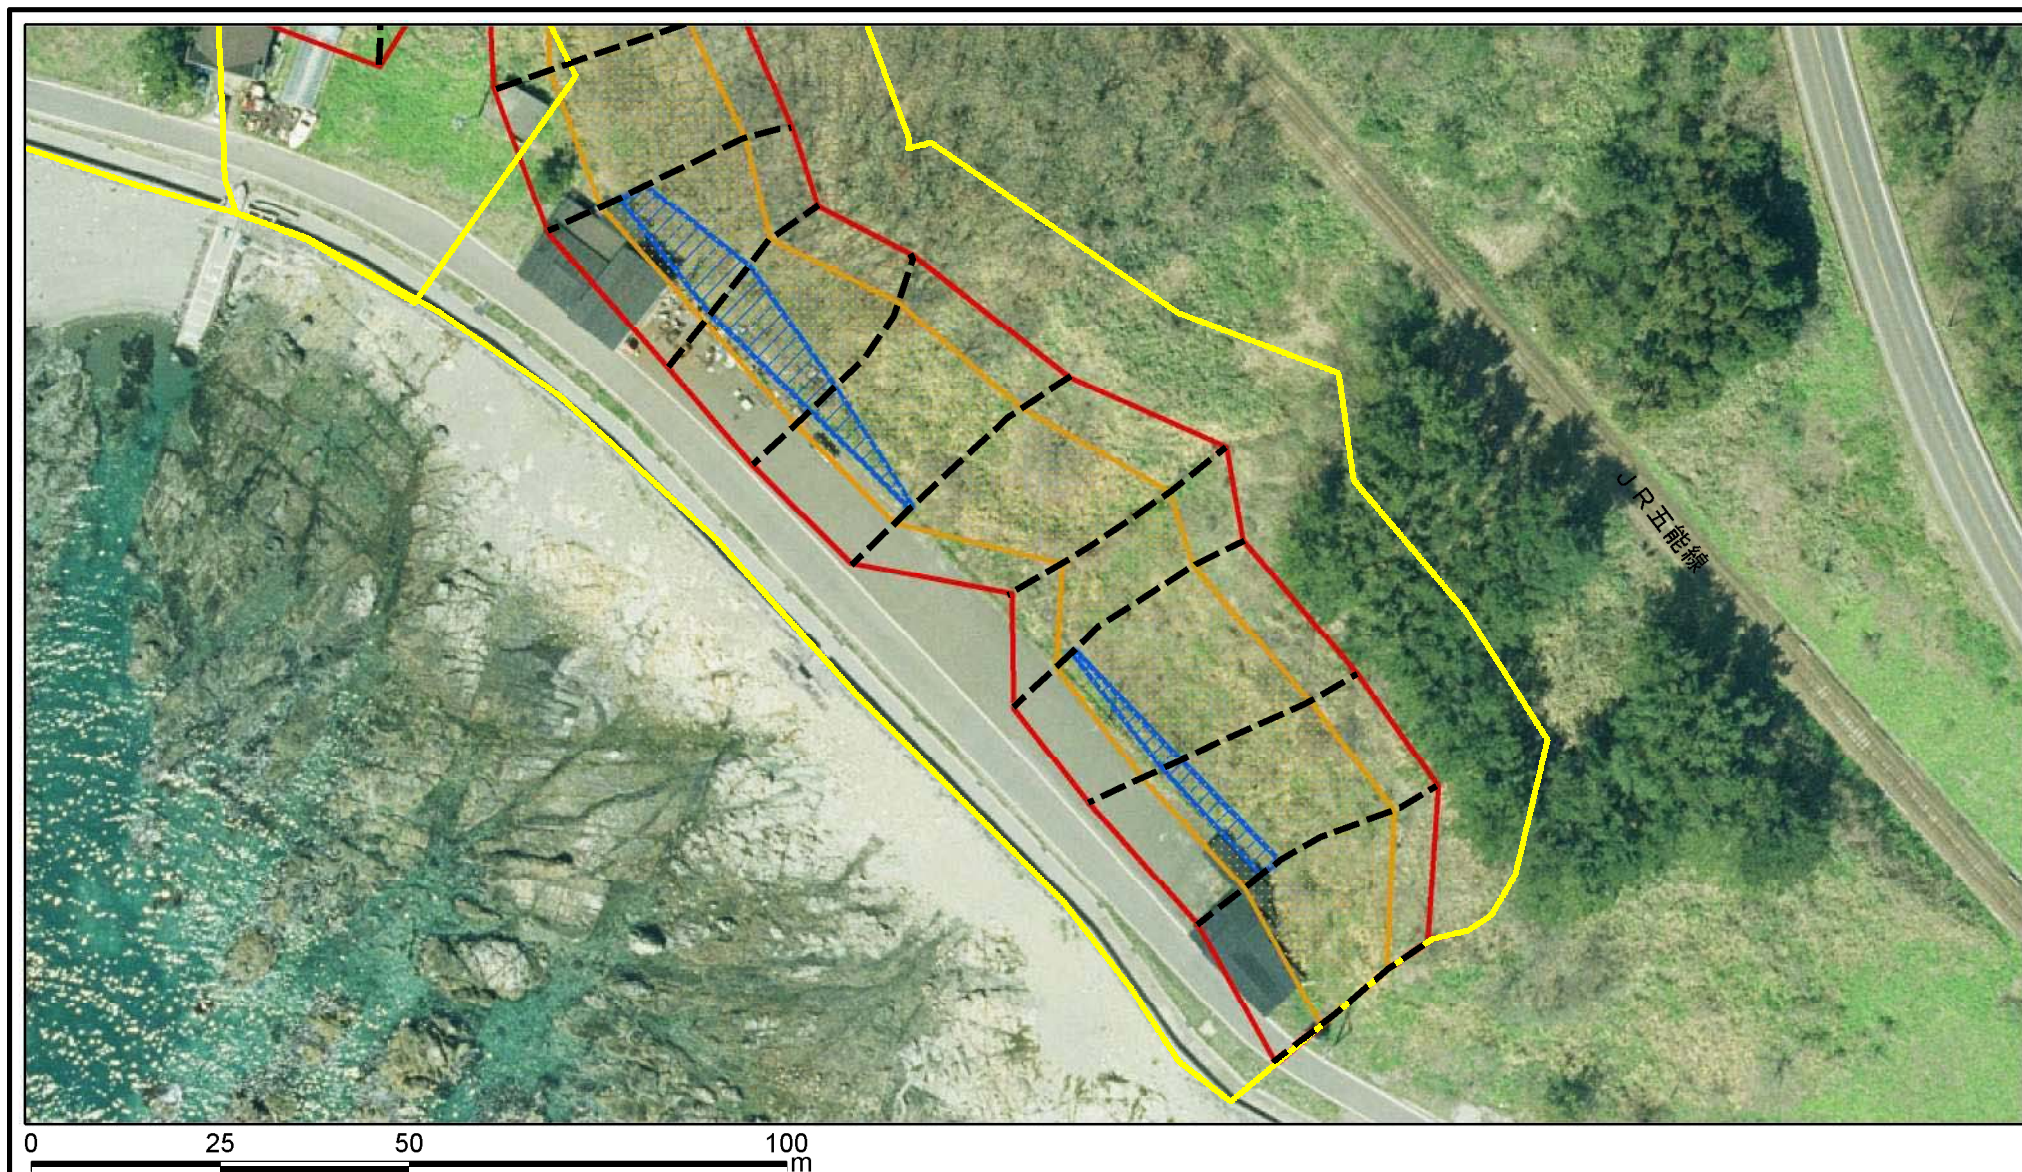
区域図(その2)

土砂等の(移動)高さが1m以下の場合、
土砂等の移動による力が100kN/mを超える区域

土砂等の堆積の高さが3mを超える区域

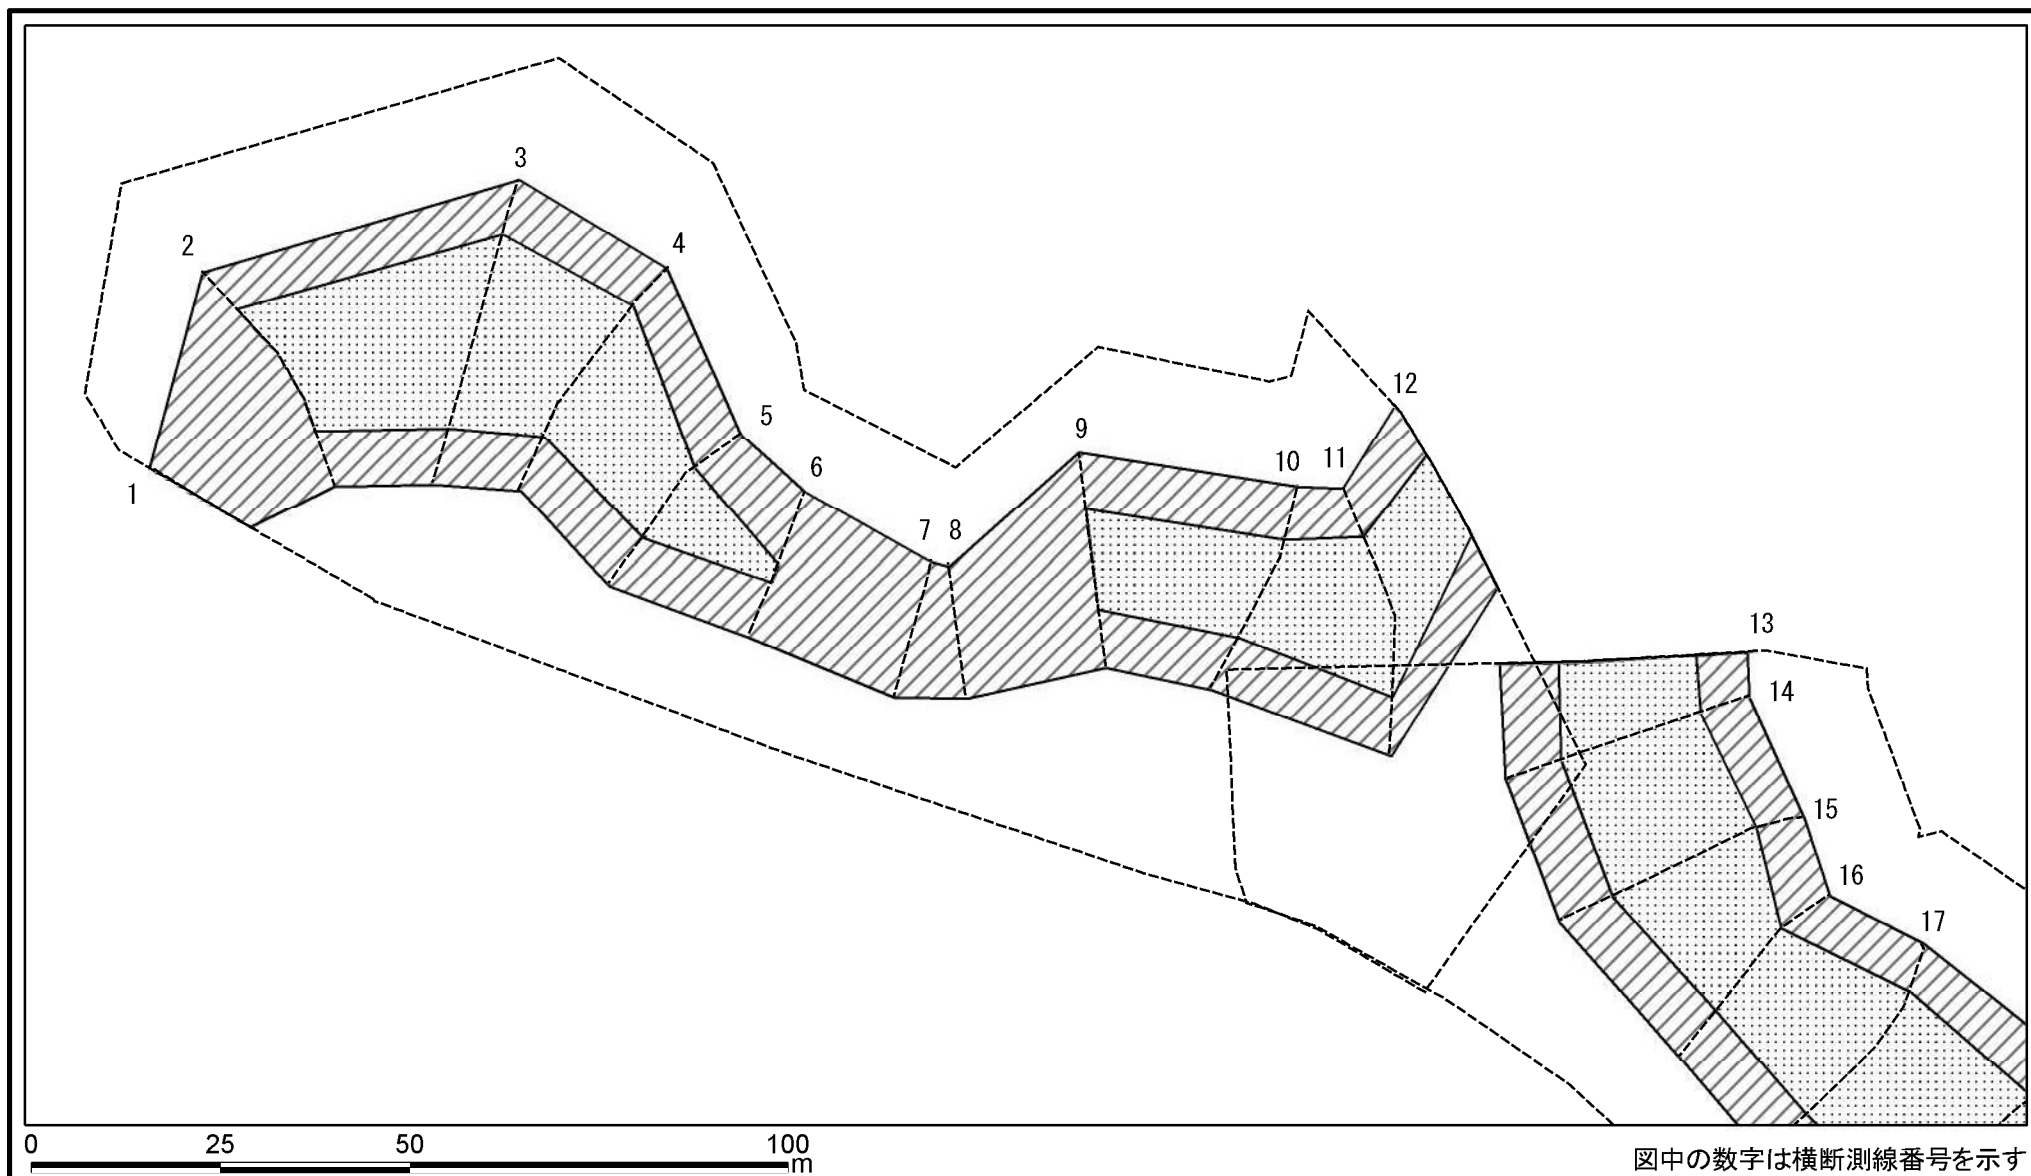
図中の数字は横断測線番号を示す

様式-2-2(急)
土砂災害特別警戒区域の区域区分図
(急傾斜地の崩壊に伴う土石等の移動により
建築物の地上部に作用すると想定される力)

横断測線の区間	土石等の移動により建築物の地上部に作用すると想定される力				土石等の堆積により建築物の地上部に作用すると想定される力				横断測線の区間	土石等の移動により建築物の地上部に作用すると想定される力				土石等の堆積により建築物の地上部に作用すると想定される力			
	土石等の(移動)高さが1m以下の場合、土石等の移動による力が100kN/m ² を超える区域		それ以外の区域		土石等の堆積の高さが3mを超える区域		それ以外の区域			土石等の(移動)高さが1m以下の場合、土石等の移動による力が100kN/m ² を超える区域		それ以外の区域		土石等の堆積の高さが3mを超える区域		それ以外の区域	
	力の大きさのうち最大のもの (kN/m ²)	土石等の高さ (m)	力の大きさのうち最大のもの (kN/m ²)	土石等の高さ (m)	力の大きさのうち最大のもの (kN/m ²)	土石等の高さ (m)	力の大きさのうち最大のもの (kN/m ²)	土石等の高さ (m)		力の大きさのうち最大のもの (kN/m ²)	土石等の高さ (m)	力の大きさのうち最大のもの (kN/m ²)	土石等の高さ (m)	力の大きさのうち最大のもの (kN/m ²)	土石等の高さ (m)	力の大きさのうち最大のもの (kN/m ²)	土石等の高さ (m)
1 ~ 2	147.10	1.00	100.00	1.00	16.10	3.20	15.20	3.00									
2 ~ 3	147.80	1.00	100.00	1.00	—	—	15.20	3.00									
3 ~ 4	148.80	1.00	100.00	1.00	16.10	3.20	15.20	3.00									
4 ~ 5	148.80	1.00	100.00	1.00	18.60	3.70	15.20	3.00									
5 ~ 6	132.00	1.00	100.00	1.00	18.60	3.70	15.20	3.00									
6 ~ 7	106.90	1.00	100.00	1.00	18.90	3.80	15.20	3.00

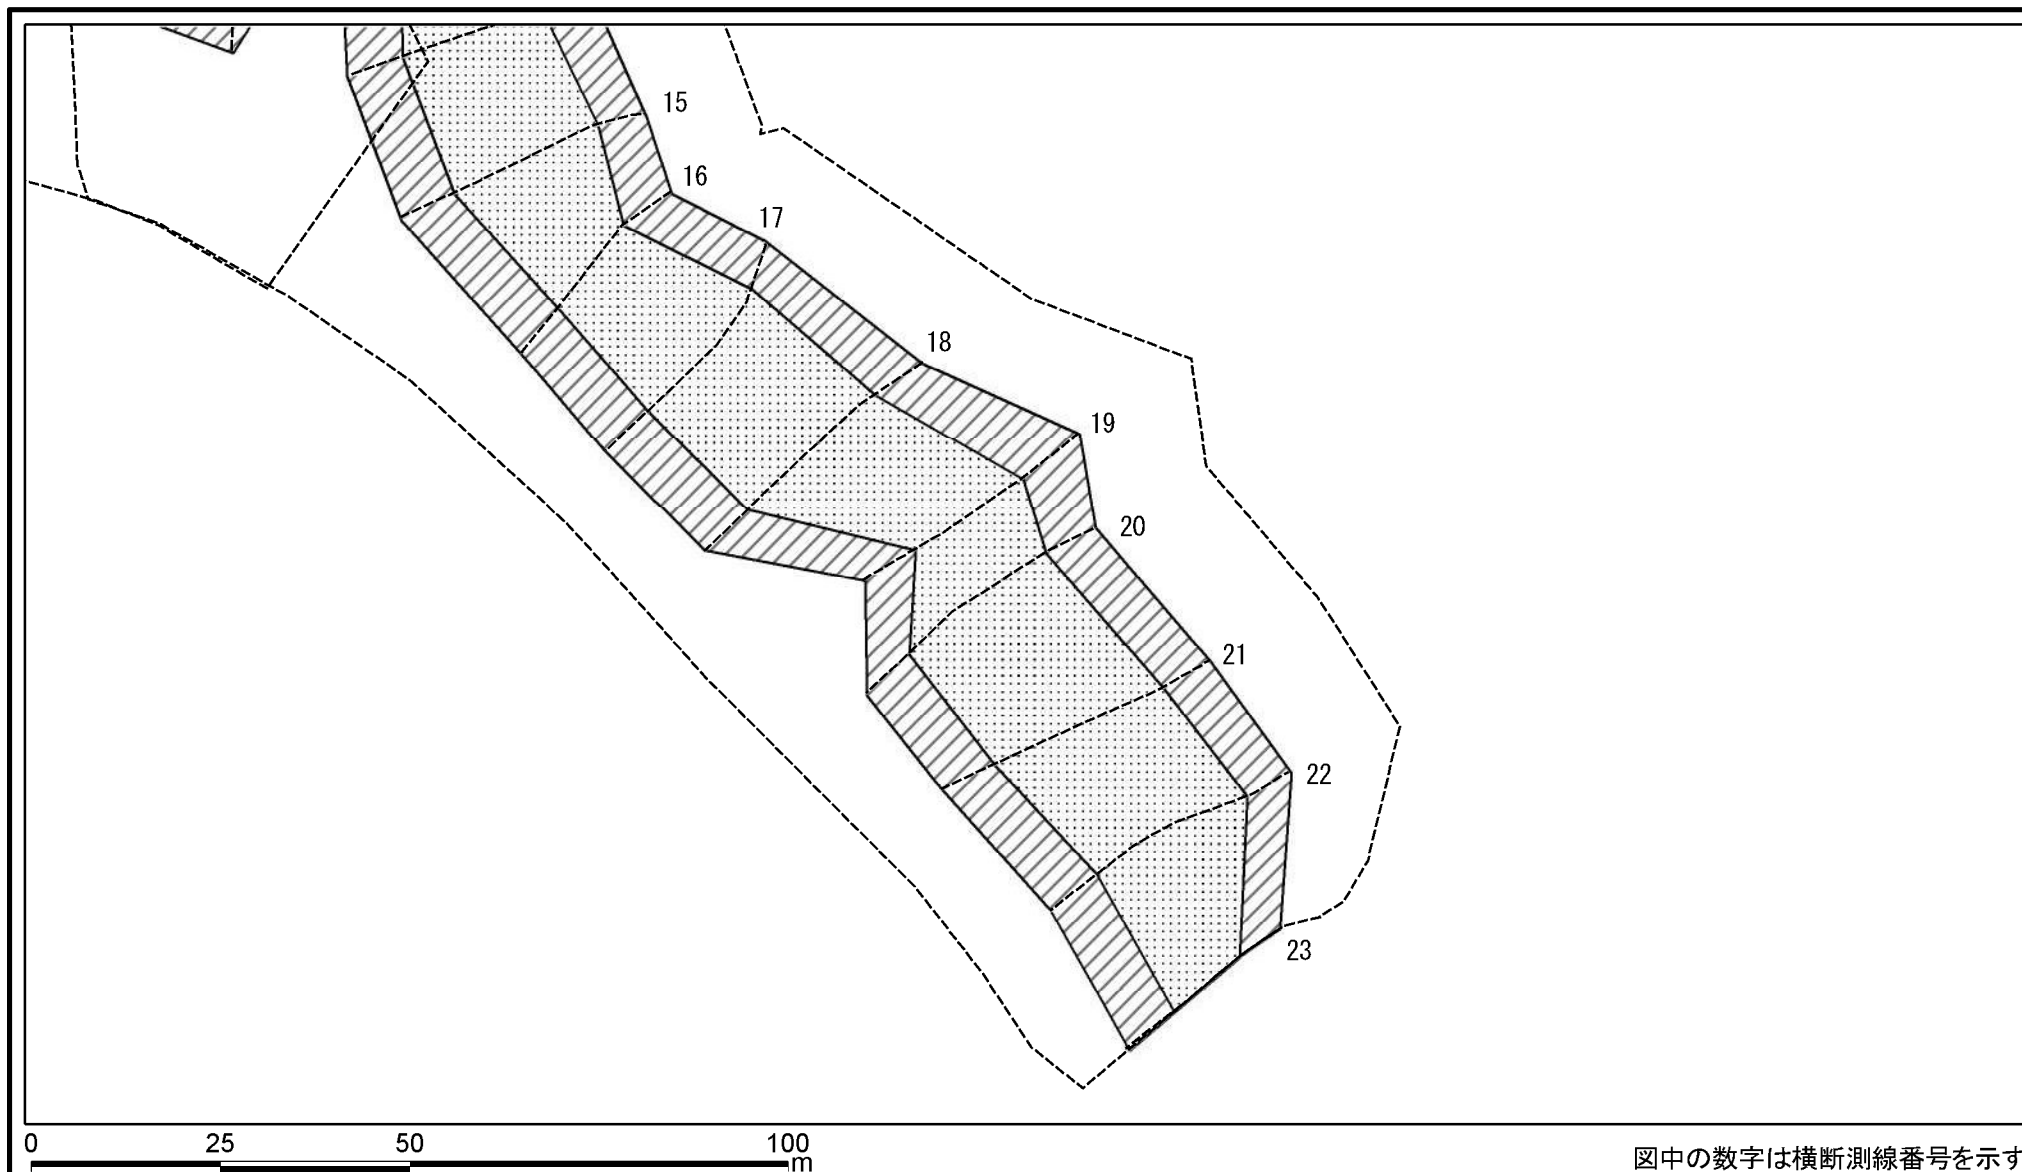
図中の数字は横断測線番号を示す

様式-2-2(急) 土砂災害特別警戒区域の区域区分図 (急傾斜地の崩壊に伴う土石等の移動により建築物の地上部に作用すると想定される力)	土砂災害防止法施行令第二条の基準に該当する区域		N 縮尺 1:1,000	自然現象の種類	急傾斜地の崩壊	箇所番号	II-326
	土砂災害防止法施行令第三条の基準に該当する区域			告示番号	第249号	箇所名	物見1号
	それ以外の区域			告示年月日	平成28年3月29日	所在地	山本郡八峰町八森字チゴキ及び物見

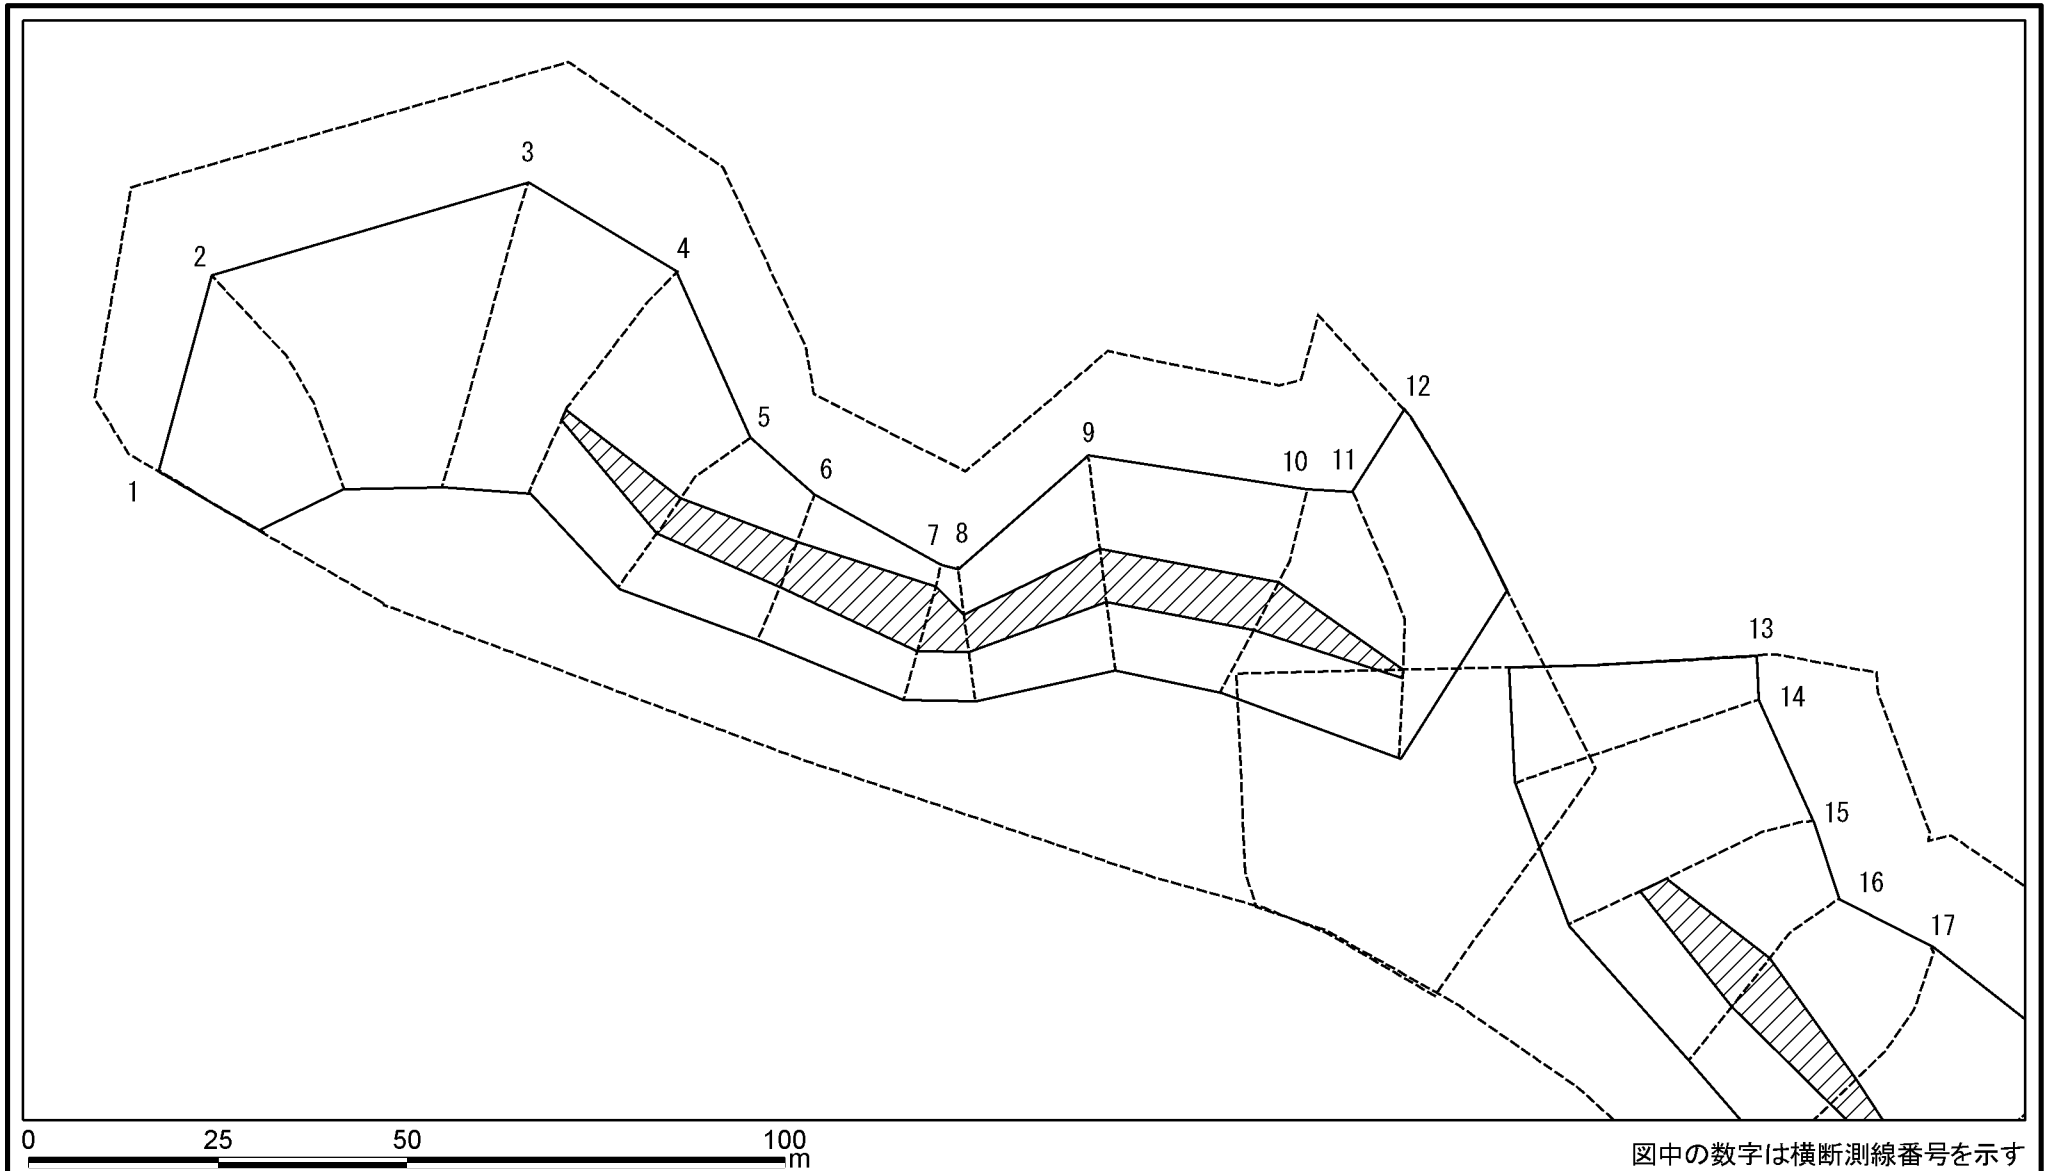
様式-2-3(急)
 土砂災害特別警戒区域の区域区分図
 (急傾斜地の崩壊に伴う土石等の堆積により
 建築物の地上部に作用すると想定される力)
