土砂災害警戒区域等の指定の公示に係る図書(その1)

様式-1(急) 土砂災害警戒区域・土砂災害特別警戒区域 位置図	自然現象の種類	急傾斜地の崩壊
	箇所番号	Ⅱ-326
	箇所名	物見1号
	所在地	山本郡八峰町八森字チゴキ及び物見

自然現象の種類	急傾斜地の崩壊	箇所番号	II-326
告示番号	第249号	箇所名	物見1号
告示年月日	平成28年3月29日	所在地	山本郡八峰町八森字チゴキ及び物見

様式-3(急) 建築物の構造の規制に必要な衝撃に関する事項	自然現象の種類	急傾斜地の崩壊	箇所番号	II-326
	告示番号	第249号	箇所名	物見1号
	告示年月日	平成28年3月29日	所在地	山本郡八峰町八森字チゴキ及び物見

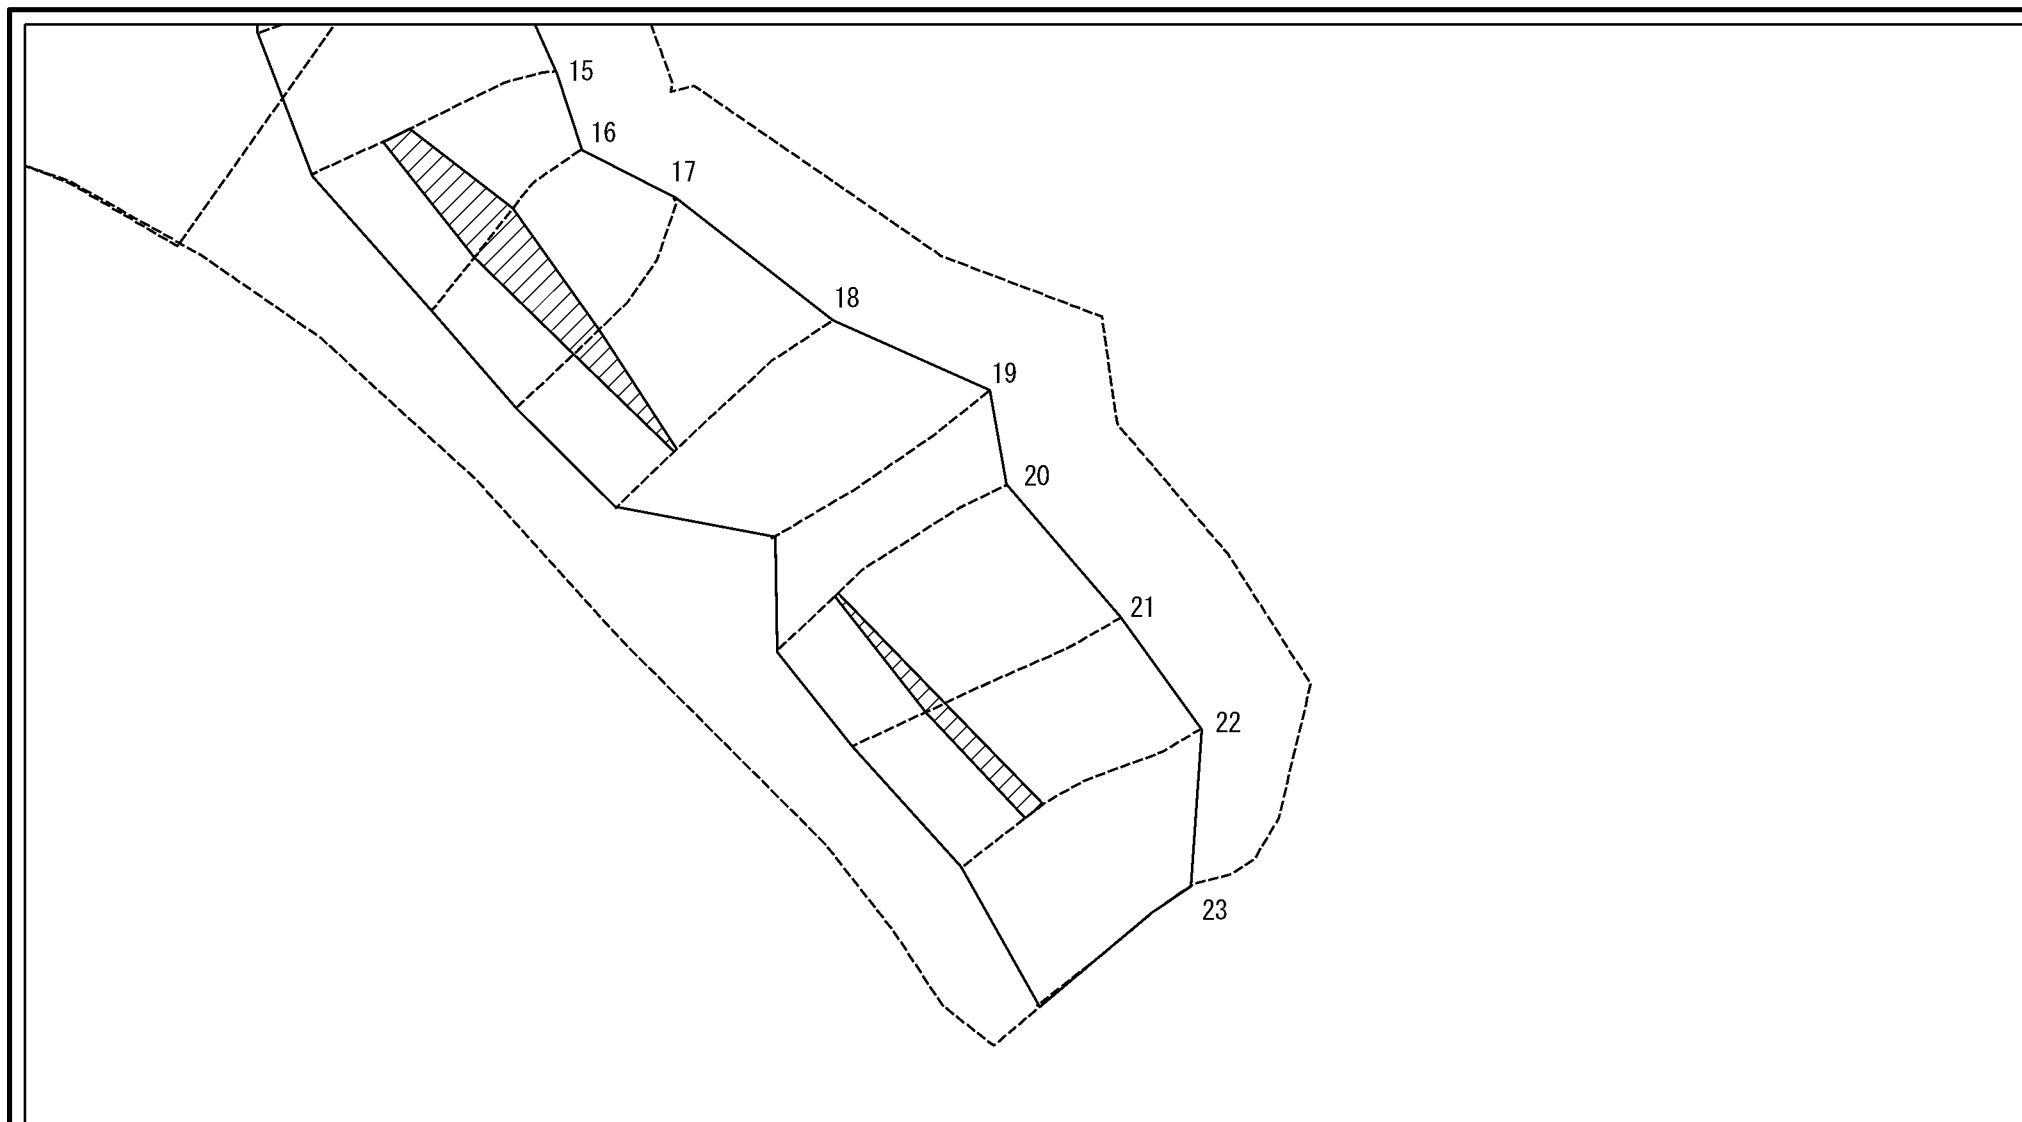
図中の数字は横断測線番号を示す

様式-2-3(急) 土砂災害特別警戒区域の区域区分図 (急傾斜地の崩壊に伴う土石等の堆積により建築物の地上部に作用すると想定される力)	土砂災害防止法施行令第二条の基準に該当する区域			N 縮尺 1:1,000	自然現象の種類	急傾斜地の崩壊	箇所番号	II-326
	土砂災害防止法施行令第三条の基準に該当する区域	土石等の堆積の高さが3mを超える区域			告示番号	第249号	箇所名	物見1号
		それ以外の区域			告示年月日	平成28年3月29日	所在地	山本郡八峰町八森字チゴキ及び物見

横断測線の区間	土石等の移動により建築物の地上部に作用すると想定される力				土石等の堆積により建築物の地上部に作用すると想定される力				横断測線の区間	土石等の移動により建築物の地上部に作用すると想定される力				土石等の堆積により建築物の地上部に作用すると想定される力			
	土石等の(移動)高さが1m以下の場合、土石等の移動による力が100kN/m ² を超える区域		それ以外の区域		土石等の堆積の高さが3mを超える区域		それ以外の区域			土石等の(移動)高さが1m以下の場合、土石等の移動による力が100kN/m ² を超える区域		それ以外の区域		土石等の堆積の高さが3mを超える区域		それ以外の区域	
	力の大きさのうち最大のもの (kN/m ²)	土石等の高さ (m)	力の大きさのうち最大のもの (kN/m ²)	土石等の高さ (m)	力の大きさのうち最大のもの (kN/m ²)	土石等の高さ (m)	力の大きさのうち最大のもの (kN/m ²)	土石等の高さ (m)		力の大きさのうち最大のもの (kN/m ²)	土石等の高さ (m)	力の大きさのうち最大のもの (kN/m ²)	土石等の高さ (m)	力の大きさのうち最大のもの (kN/m ²)	土石等の高さ (m)	力の大きさのうち最大のもの (kN/m ²)	土石等の高さ (m)
1 ~ 2	147.10	1.00	100.00	1.00	16.10	3.20	15.20	3.00									
2 ~ 3	147.80	1.00	100.00	1.00	—	—	15.20	3.00									
3 ~ 4	148.80	1.00	100.00	1.00	16.10	3.20	15.20	3.00									
4 ~ 5	148.80	1.00	100.00	1.00	18.60	3.70	15.20	3.00									
5 ~ 6	132.00	1.00	100.00	1.00	18.60	3.70	15.20	3.00									
6 ~ 7	106.90	1.00	100.00	1.00	18.90	3.80	15.20	3.00
