土砂災害警戒区域等の指定の公示に係る図書（その1）

自然現象の種類	急傾斜地の崩壊
溪流番号	Ⅲ-117-1
溪流名	兎品沢-1
所在地	秋田県南秋田郡五城目町字兎品沢

自然現象の種類	急傾斜地の崩壊	箇所番号	Ⅲ-117-1
告示番号	第561号	箇所名	兎品沢-1
告示年月日	平成28年10月18日	所在地	秋田県南秋田郡五城目町字兎品沢

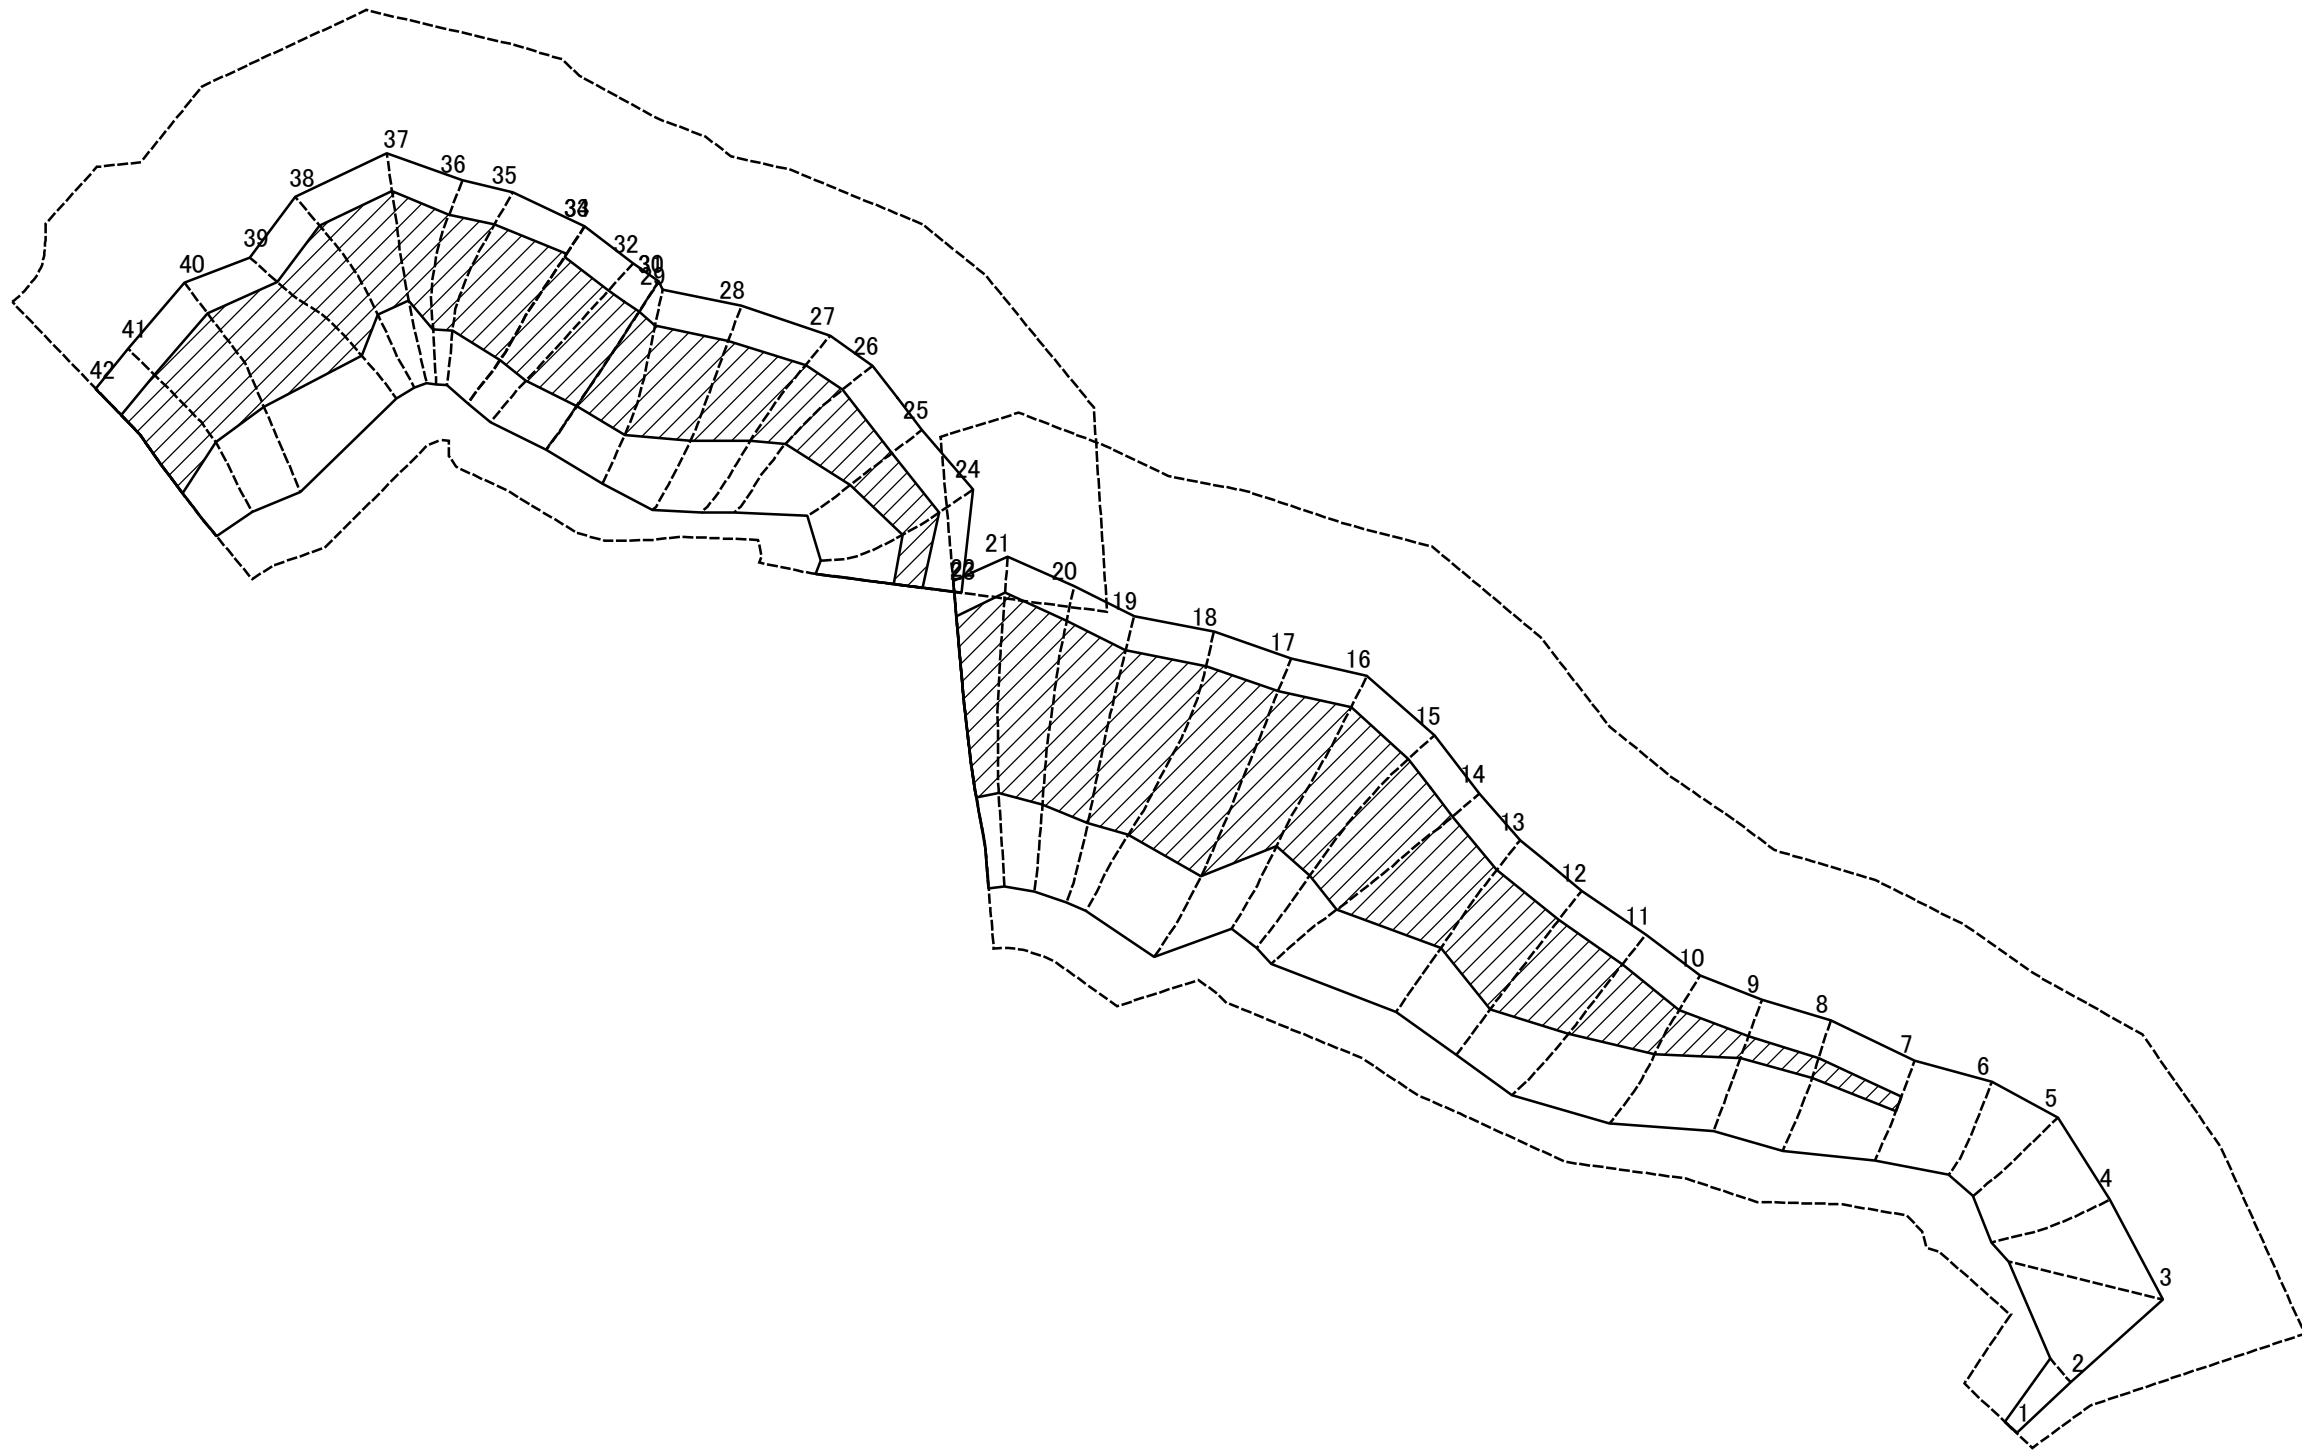
図中の数字は横断測線番号を示す

様式-2-3(急) 土砂災害特別警戒区域の区域区分図 (急傾斜地の崩壊に伴う土石等の堆積により 建築物の地上部に作用すると想定される力)	土砂災害防止法施行令第二条の基準に該当する区域		N 縮尺 1:2,000	自然現象の種類	急傾斜地の崩壊	箇所番号	Ⅲ-117-1
	土砂災害防止法施行令第三条の基準に該当する区域			告示番号	第561号	箇所名	兎品沢-1
	それ以外の区域			告示年月日	平成28年10月18日	所在地	秋田県南秋田郡五城目町字兎品沢

横断測線の区間	土石等の移動により建築物の地上部に作用すると想定される力				土石等の堆積により建築物の地上部に作用すると想定される力				横断測線の区間	土石等の移動により建築物の地上部に作用すると想定される力				土石等の堆積により建築物の地上部に作用すると想定される力			
	土石等の(移動)高さが1m以下の場合、土石等の移動による力が100kN/m ² を超える区域		それ以外の区域		土石等の堆積の高さが3mを超える区域		それ以外の区域			土石等の(移動)高さが1m以下の場合、土石等の移動による力が100kN/m ² を超える区域		それ以外の区域		土石等の堆積の高さが3mを超える区域		それ以外の区域	
	力の大きさのうち最大のもの(kN/m ²)	土石等の高さ(m)	力の大きさのうち最大のもの(kN/m ²)	土石等の高さ(m)	力の大きさのうち最大のもの(kN/m ²)	土石等の高さ(m)	力の大きさのうち最大のもの(kN/m ²)	土石等の高さ(m)		力の大きさのうち最大のもの(kN/m ²)	土石等の高さ(m)	力の大きさのうち最大のもの(kN/m ²)	土石等の高さ(m)	力の大きさのうち最大のもの(kN/m ²)	土石等の高さ(m)	力の大きさのうち最大のもの(kN/m ²)	土石等の高さ(m)
1 ~ 2	-	-	74.68	1.00	-	-	10.15	2.01	27 ~ 28	164.86	1.00	100.00	1.00	20.15	3.99	15.16	3.00
2 ~ 3	-	-	100.00	1.00	-	-	12.09	2.39	28 ~ 29	164.86	1.00	100.00	1.00	21.06	4.17	15.16	3.00
3 ~ 4	134.33	1.00	100.00	1.00	-	-	13.05	2.58	29 ~ 30	161.46	1.00	100.00	1.00	21.10	4.17	15.16	3.00
4 ~ 5	137.88	1.00	100.00	1.00	-	-	13.70	2.71	30 ~ 31	-	-	-	-	-	-	-	-

5 ~ 6	137.88	1.00	100.00	1.00	-	-	14.61	2.89	31 ~ 32	162.67	1.00	100.00	1.00	21.10	4.17	15.16	3.00
6 ~ 7	139.14	1.00	100.00	1.00	-	-	15.16	3.00	32 ~ 33	162.67	1.00	100.00	1.00	20.92	4.14	15.16	3.00
7 ~ 8	152.26	1.00	100.00	1.00	16.90	3.34	15.16	3.00	33 ~ 34	-	-	-	-	-	-	-	-
8 ~ 9	152.50	1.00	100.00	1.00	17.58	3.48	15.16	3.00	34 ~ 35	162.66	1.00	100.00	1.00	23.09	4.57	15.16	3.00
9 ~ 10	159.61	1.00	100.00	1.00	17.58	3.48	15.16	3.00	35 ~ 36	162.80	1.00	100.00	1.00	20.94	4.14	15.16	3.00
10 ~ 11	163.68	1.00	100.00	1.00	19.81	3.92	15.16	3.00	36 ~ 37	165.03	1.00	100.00	1.00	20.79	4.11	15.16	3.00
11 ~ 12	163.68	1.00	100.00	1.00	20.62	4.08	15.16	3.00	37 ~ 38	165.03	1.00	100.00	1.00	19.93	3.94	15.16	3.00
12 ~ 13	163.93	1.00	100.00	1.00	20.62	4.08	15.16	3.00	38 ~ 39	164.97	1.00	100.00	1.00	20.85	4.13	15.16	3.00
13 ~ 14	166.26	1.00	100.00	1.00	21.64	4.28	15.16	3.00	39 ~ 40	162.69	1.00	100.00	1.00	20.85	4.13	15.16	3.00

14 ~ 15	166.26	1.00	100.00	1.00	21.64	4.28	15.16	3.00	40 ~ 41	163.67	1.00	100.00	1.00	20.23	4.00	15.16	3.00
15 ~ 16	165.25	1.00	100.00	1.00	21.19	4.19	15.16	3.00	41 ~ 42	163.67	1.00	100.00	1.00	21.01	4.16	15.16	3.00
16 ~ 17	164.15	1.00	100.00	1.00	20.78	4.11	15.16	3.00	~								
17 ~ 18	166.53	1.00	100.00	1.00	21.43	4.24	15.16	3.00	~								
18 ~ 19	167.14	1.00	100.00	1.00	21.96	4.34	15.16	3.00	~								
19 ~ 20	167.14	1.00	100.00	1.00	21.96	4.34	15.16	3.00	~								
20 ~ 21	166.59	1.00	100.00	1.00	21.46	4.25	15.16	3.00	~								
21 ~ 22	165.02	1.00	100.00	1.00	21.00	4.16	15.16	3.00	~								
22 ~ 23	-	-	-	-	-	-	-	-	~								
23 ~ 24	158.24	1.00	100.00	1.00	17.48	3.46	15.16	3.00	~								
24 ~ 25	158.24	1.00	100.00	1.00	18.33	3.63	15.16	3.00	~								
25 ~ 26	162.61	1.00	100.00	1.00	19.54	3.87	15.16	3.00	~								
26 ~ 27	163.74	1.00	100.00	1.00	19.54	3.87	15.16	3.00	~
