土砂災害警戒区域等の指定の公示に係る図書（その1）

様式-1 (急) 土砂災害警戒区域・土砂災害特別警戒区域 位置図	自然現象の種類	急傾斜地の崩壊
	箇所番号	I-1559
	箇所名	天神2号
	所在地	秋田県由利本荘市館前字天神坂ノ下

土砂災害警戒区域・土砂災害特別警戒区域
区域図(その1)

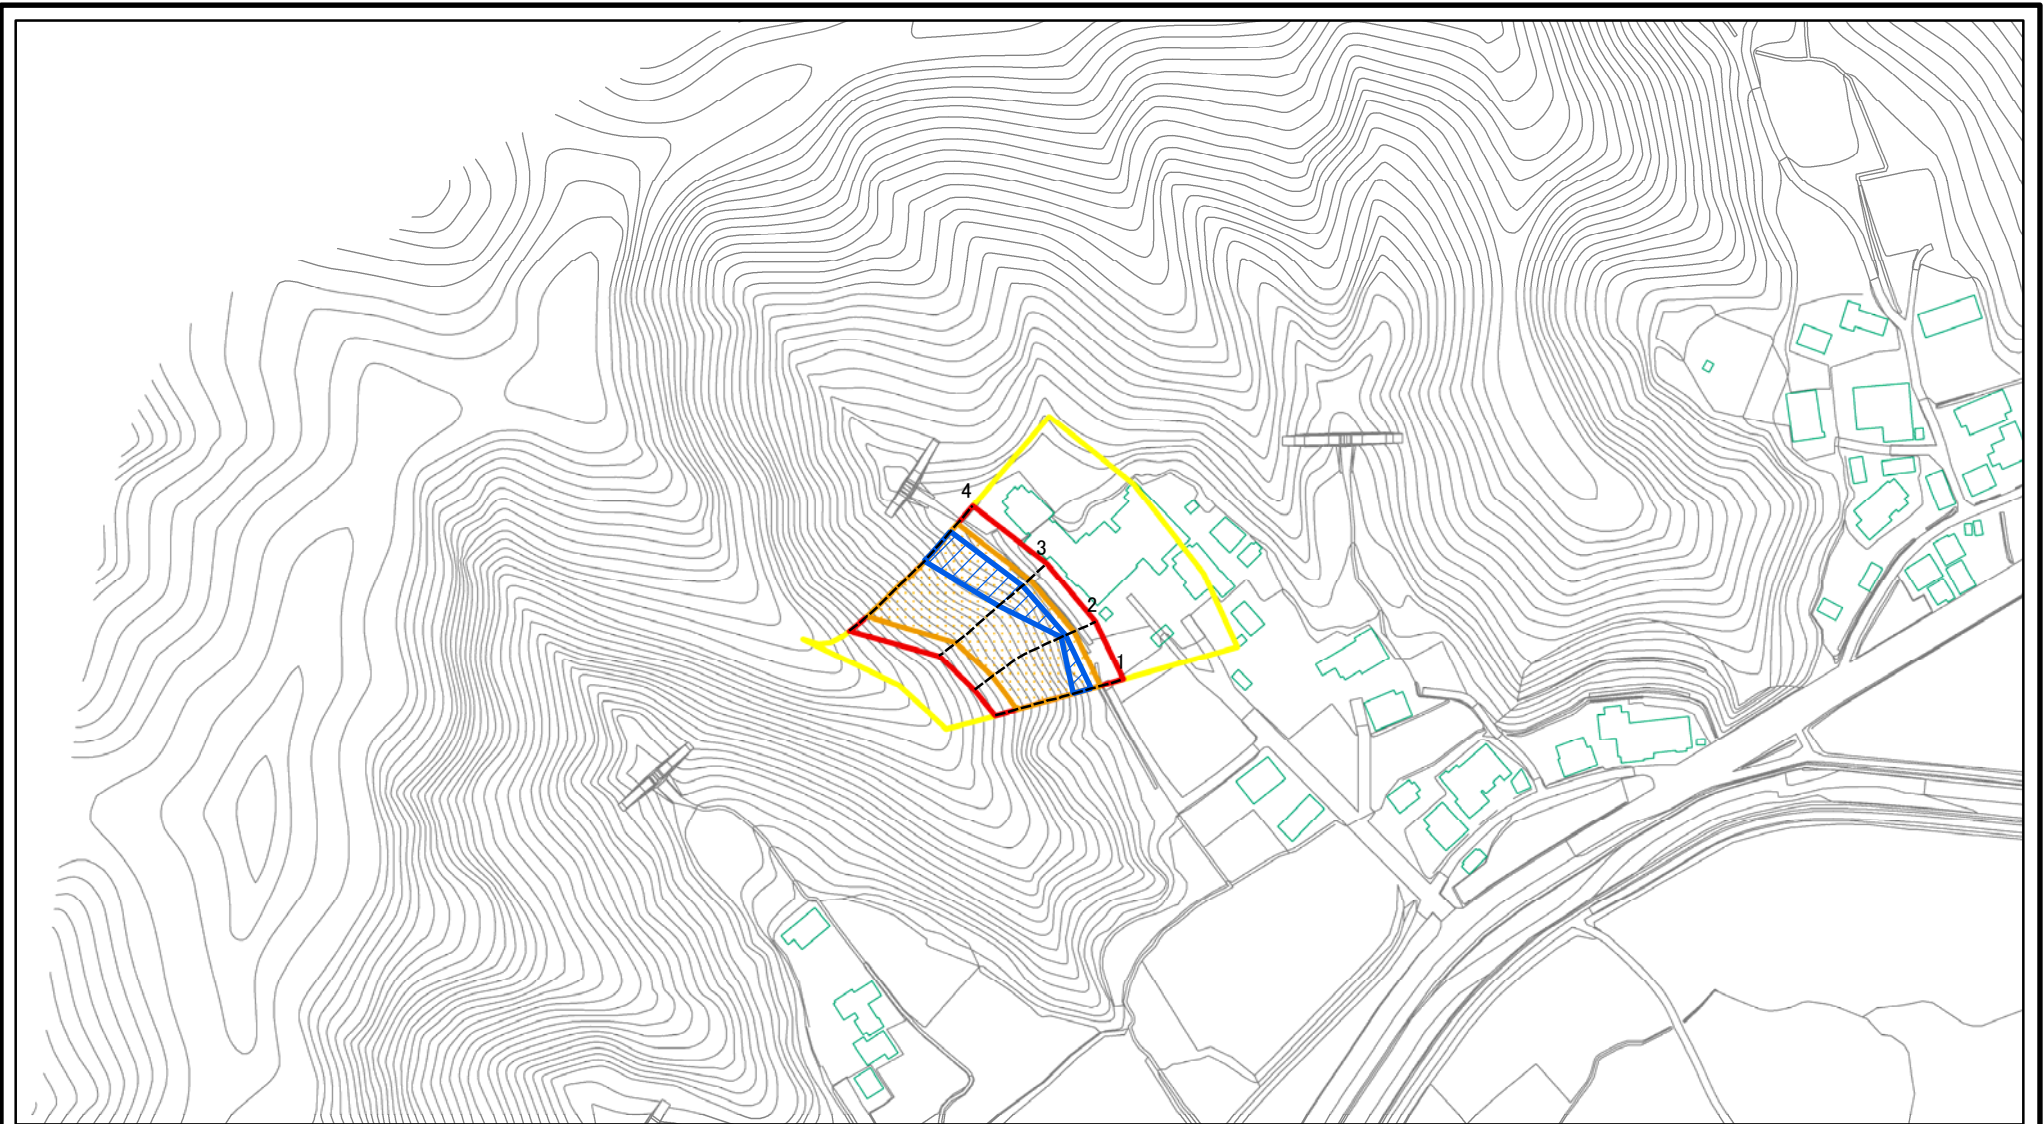
様式-2(急)

図中の数字は横断測線番号を示す

土砂災害防止法施行令第二条の基準に該当する区域

土砂災害防止法
施行令第三条の
基準に該当する
区域

土石等の移動の高さが1m以下の場合、
土石等の移動による力が100kN/mを超える区域

土石等の堆積の高さが3mを超える区域
それ以外の区域

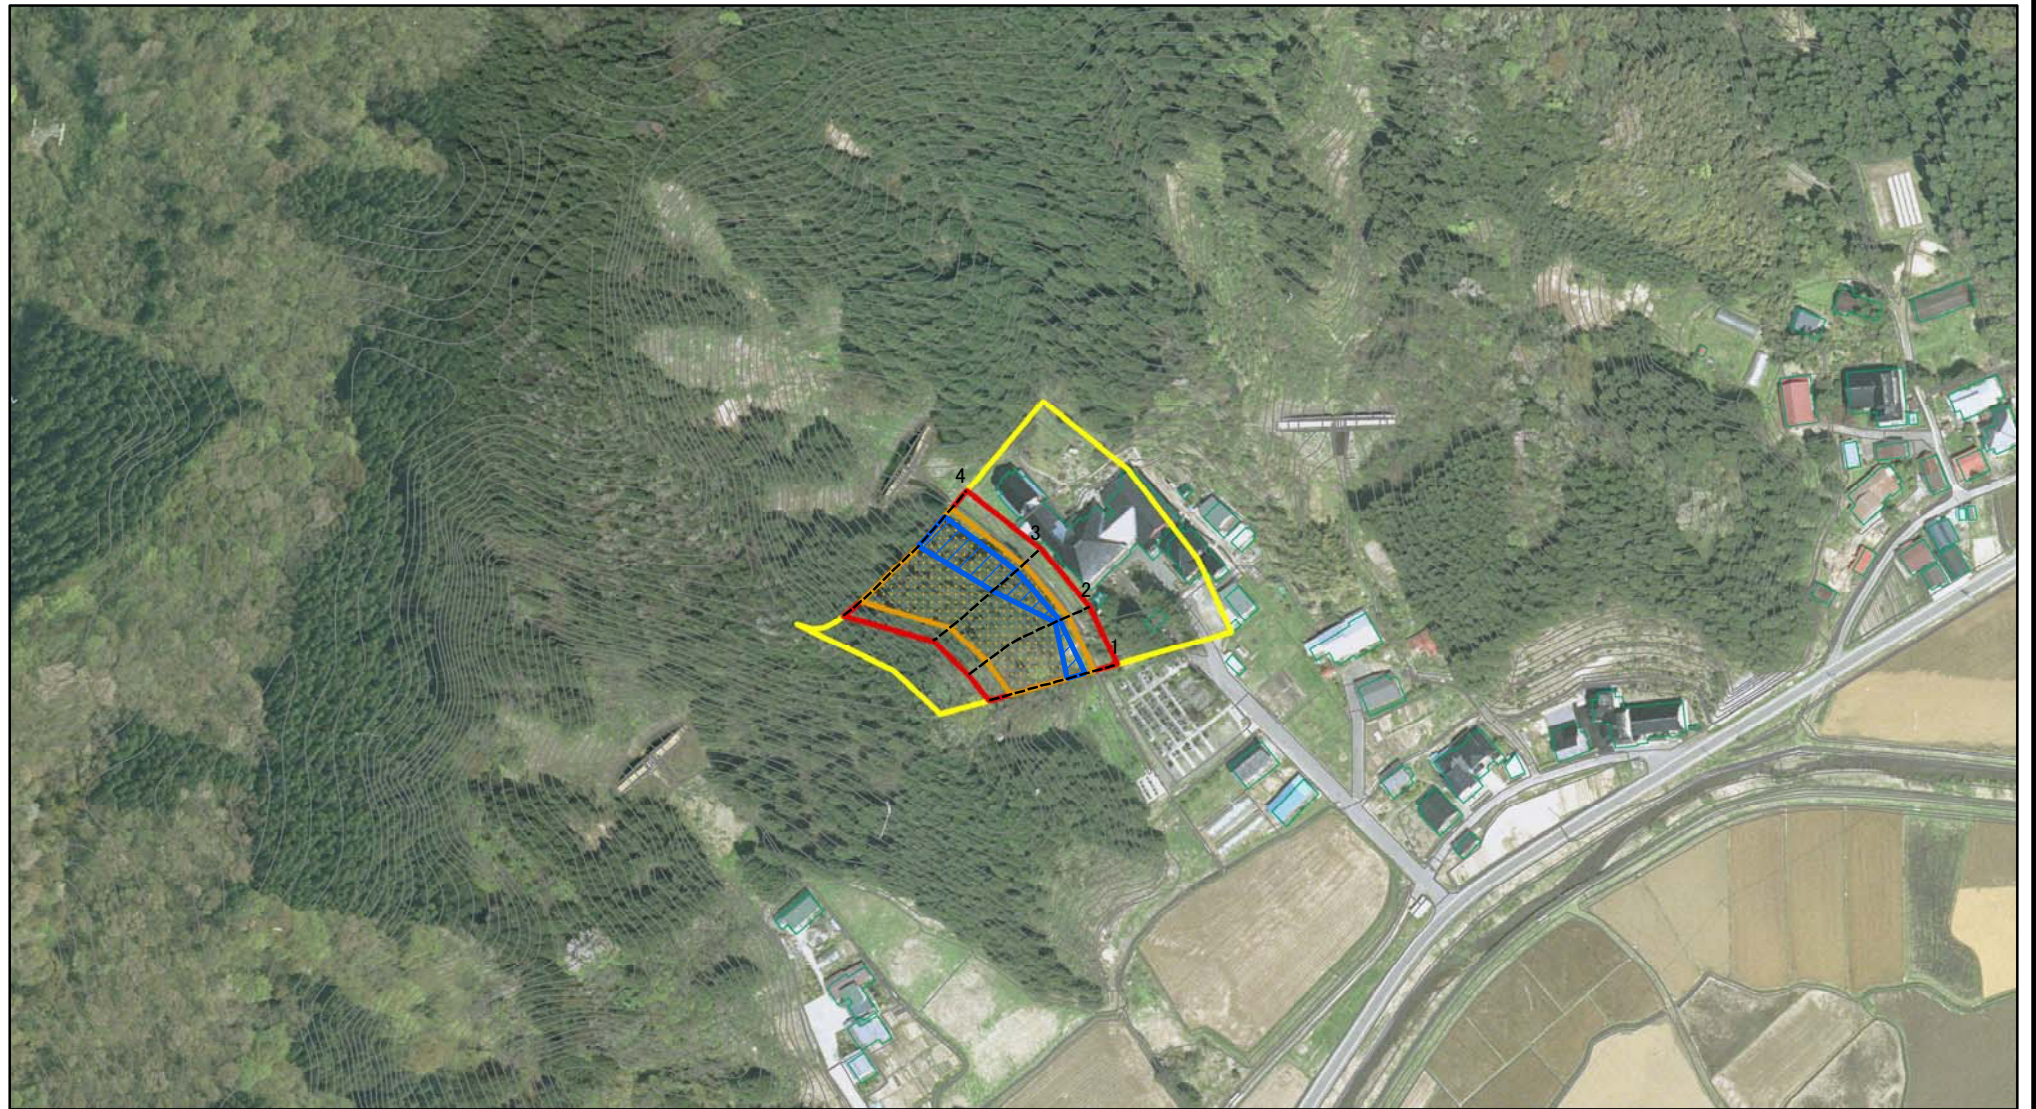
図中の数字は横断測線番号を示す

様式-2(急) 土砂災害警戒区域・土砂災害特別警戒区域 区域図(その1)	土砂災害防止法施行令第二条の基準に該当する区域		N 縮尺 1:2,500	自然現象の種類	急傾斜地の崩壊	箇所番号	I-1559
	土砂災害防止法施行令第三条の基準に該当する区域			告示番号	第135号	箇所名	天神2号
	土砂等の(移動)高さが1m以下の場合、土砂等の移動による力が100kN/mを超える区域		告示年月日	平成26年3月28日	所在地	秋田県由利本荘市館前字天神坂ノ下	
	土砂等の堆積の高さが3mを超える区域		それ以外の区域

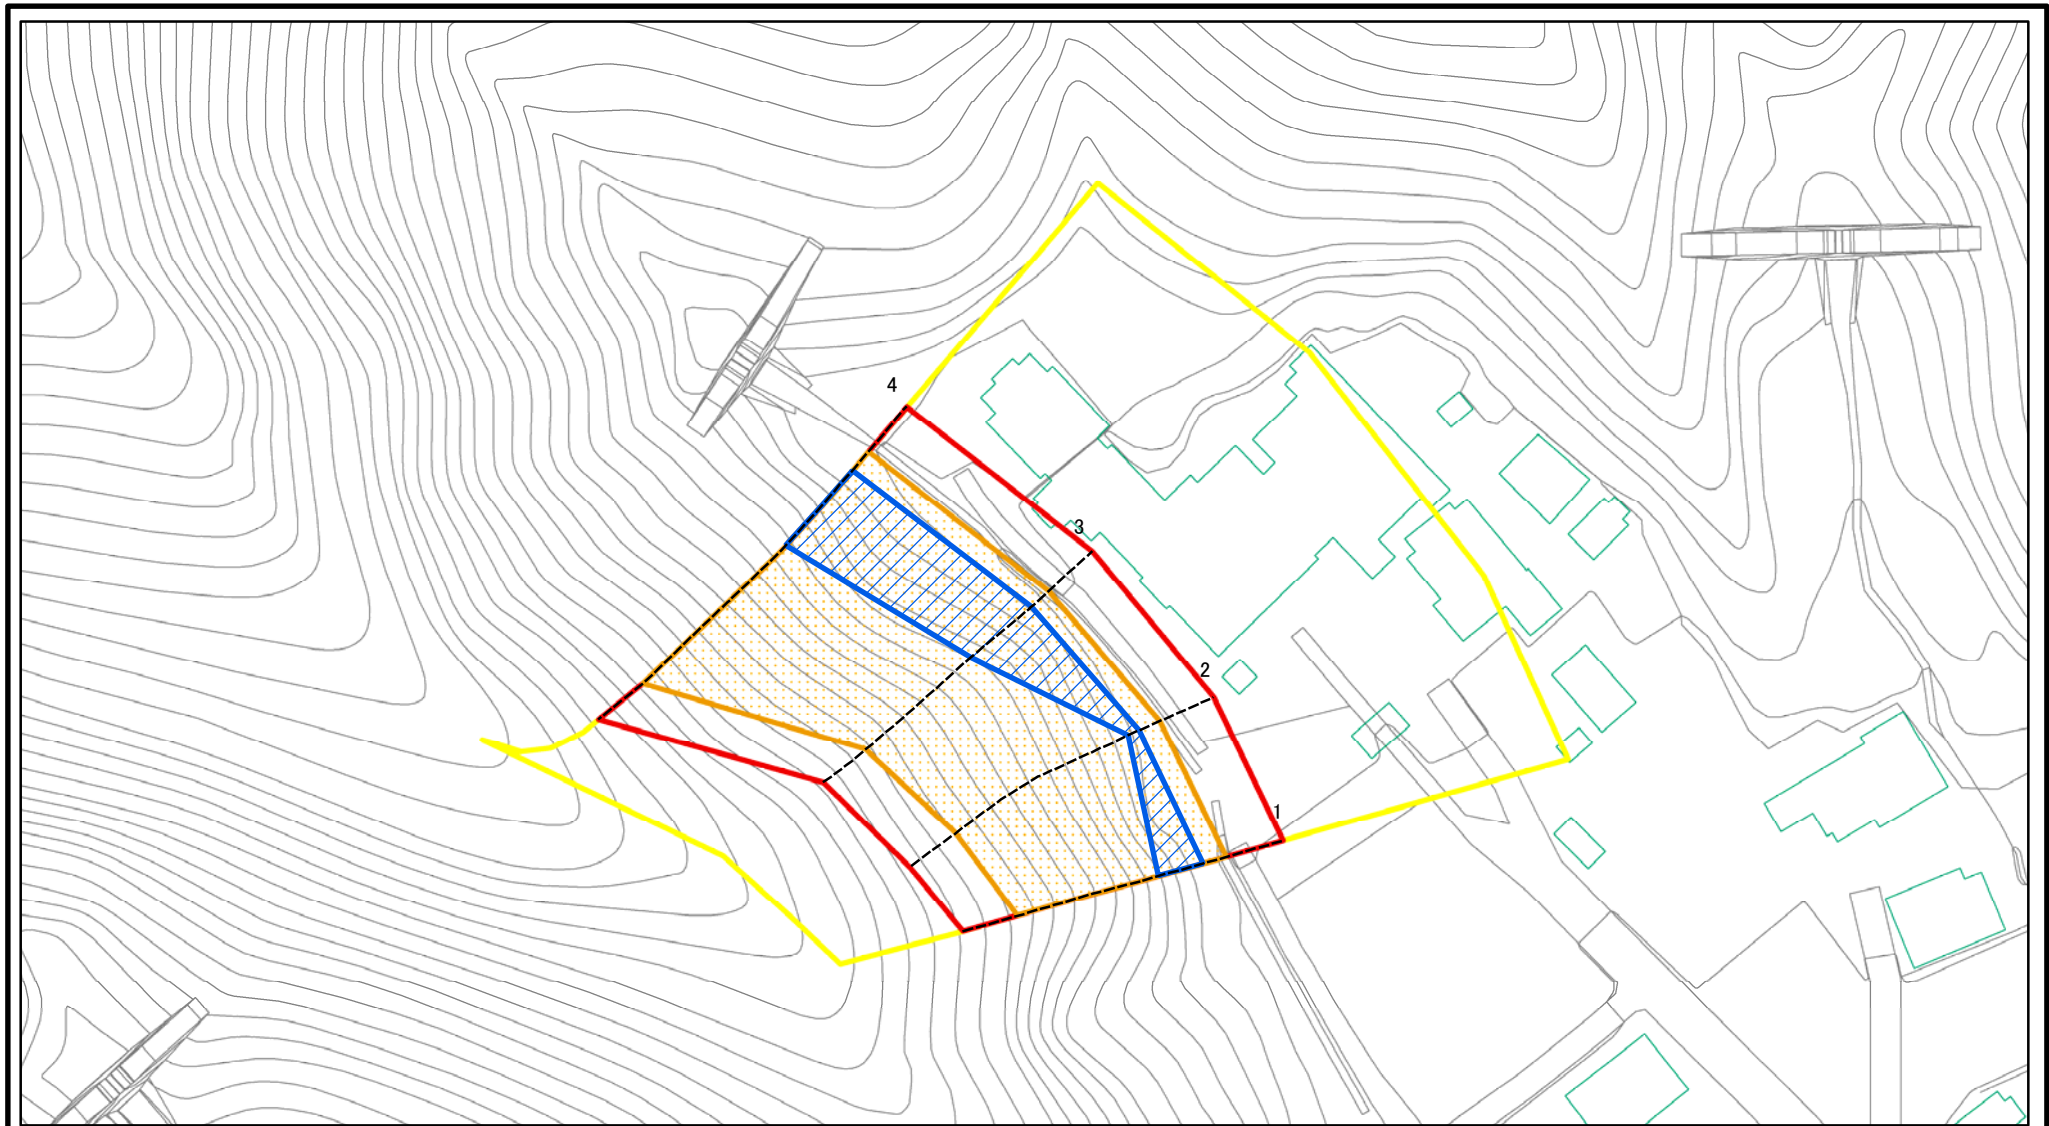
様式-2-1(急)

図中の数字は横断測線番号を示す

土砂災害警戒区域・土砂災害特別警戒区域
区域図(その2)

土砂災害防止法施行令第二条の基準に該当する区域	
土砂災害防止法施行令第三条の基準に該当する区域	
土砂等の(移動)高さが1m以下の場合、土砂等の移動による力が100kN/m ² を超える区域	
土砂等の堆積の高さが3mを超える区域	
それ以外の区域

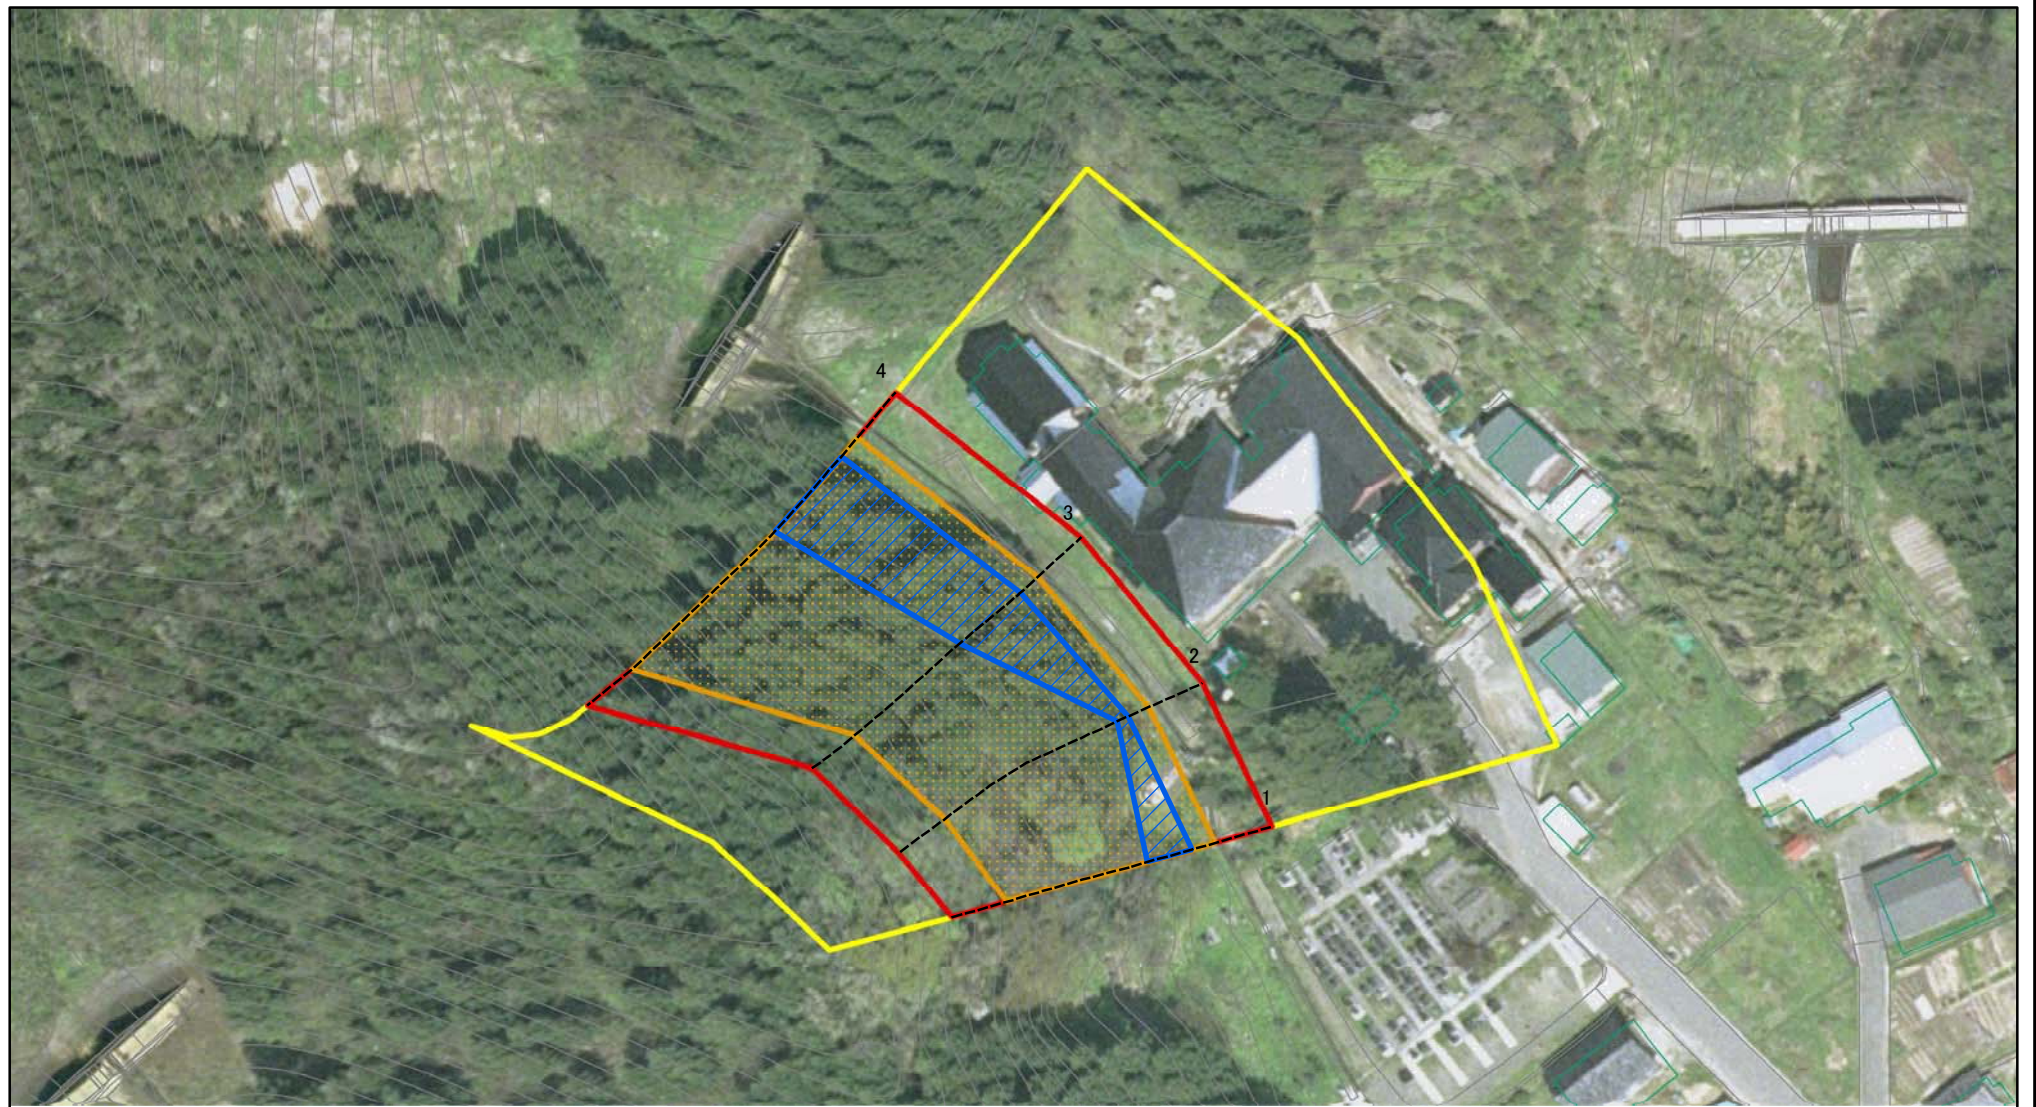
図中の数字は横断測線番号を示す

様式-2-1(急) 土砂災害警戒区域・土砂災害特別警戒区域 区域図(その2)	土砂災害防止法施行令第二条の基準に該当する区域		N	自然現象の種類	急傾斜地の崩壊	箇所番号	I-1559
	土砂災害防止法施行令第三条の基準に該当する区域			縮尺	告示番号	第135号	箇所名
	土砂等の(移動)高さが1m以下の場合、土砂等の移動による力が100kN/m ² を超える区域		1:1,000		告示年月日	平成26年3月28日	所在地
	土砂等の堆積の高さが3mを超える区域						
	それ以外の区域

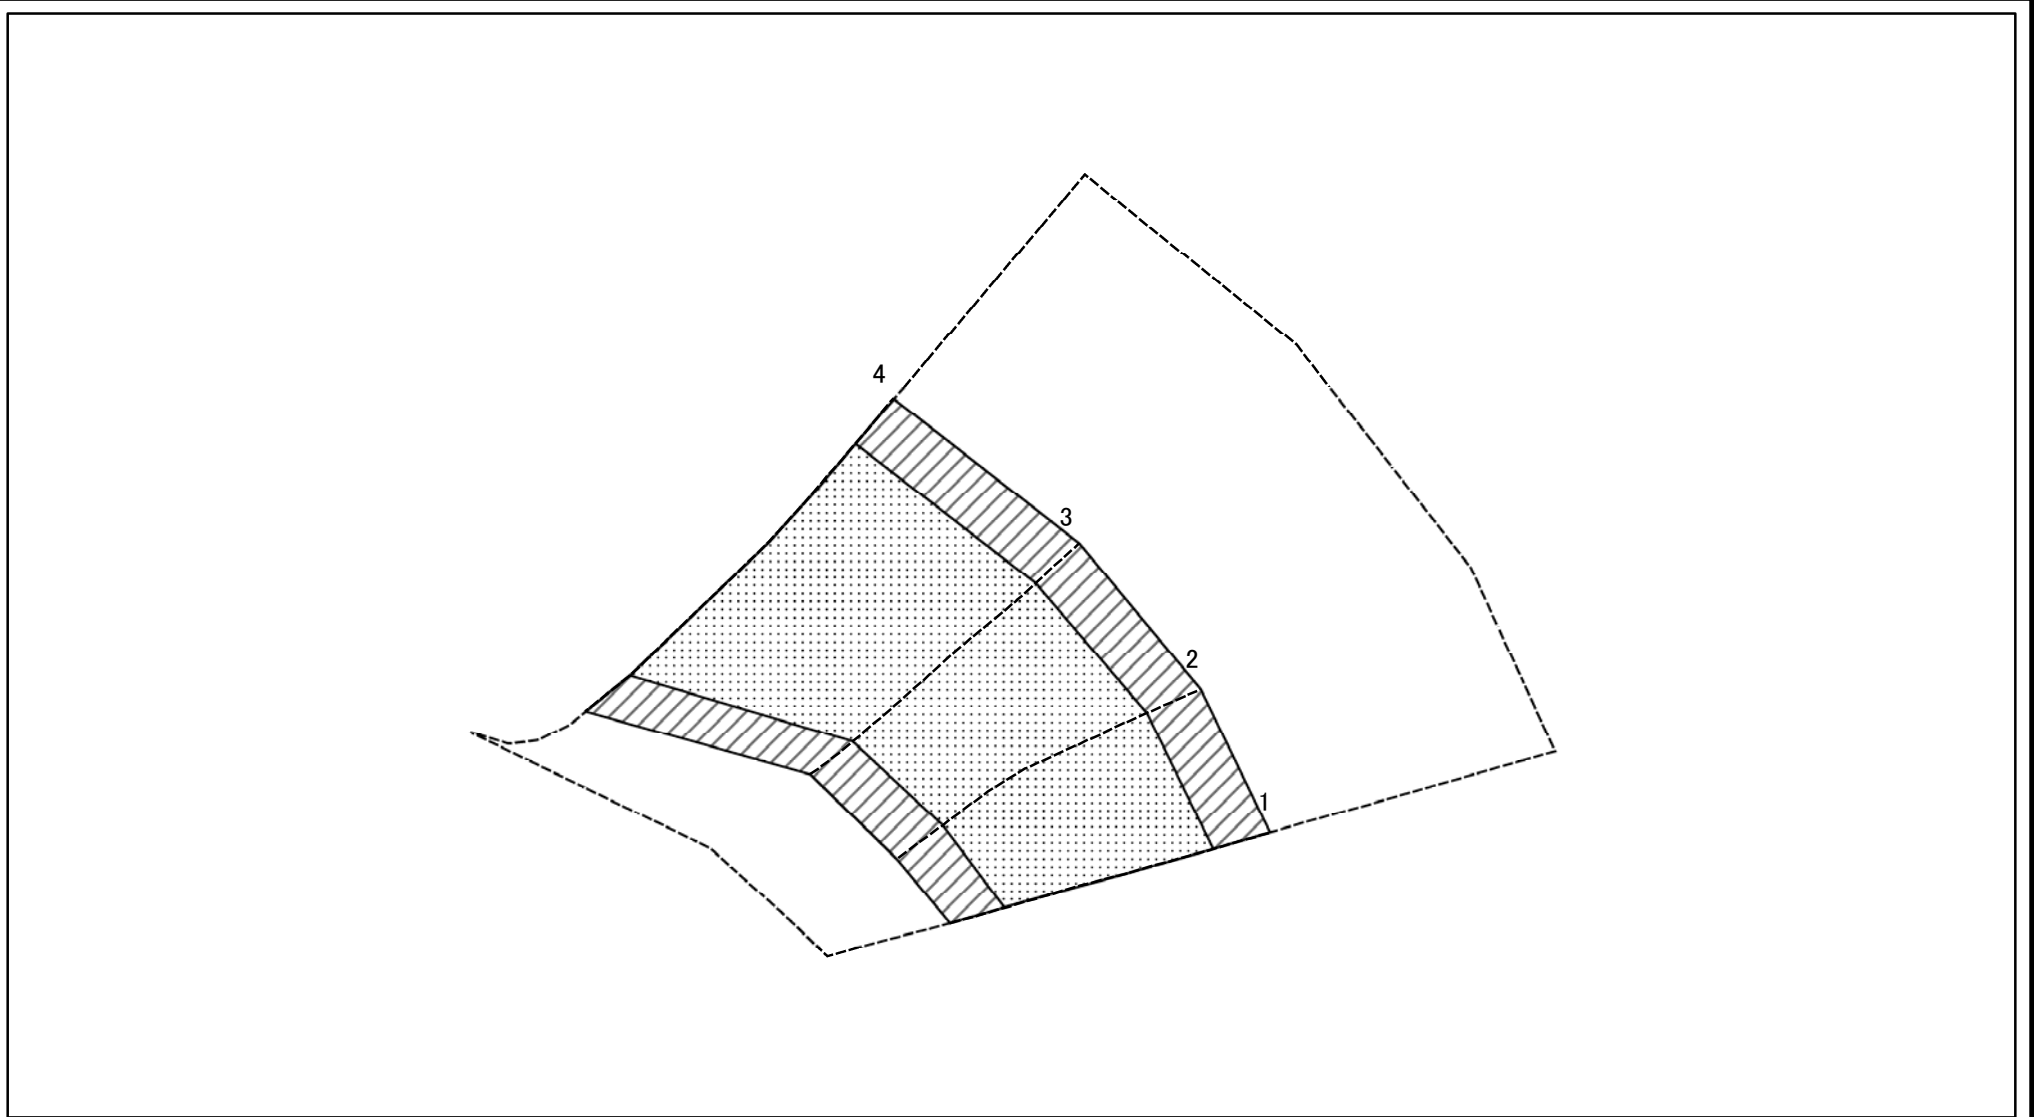
図中の数字は横断測線番号を示す

様式-2-2(急)
土砂災害特別警戒区域の区域区分図
(急傾斜地の崩壊に伴う土石等の移動により
建築物の地上部に作用すると想定される力)

土砂災害防止法施行令第二条の基準に該当する区域	
土砂災害防止法施行令第三条の基準に該当する区域	
それ以外の区域

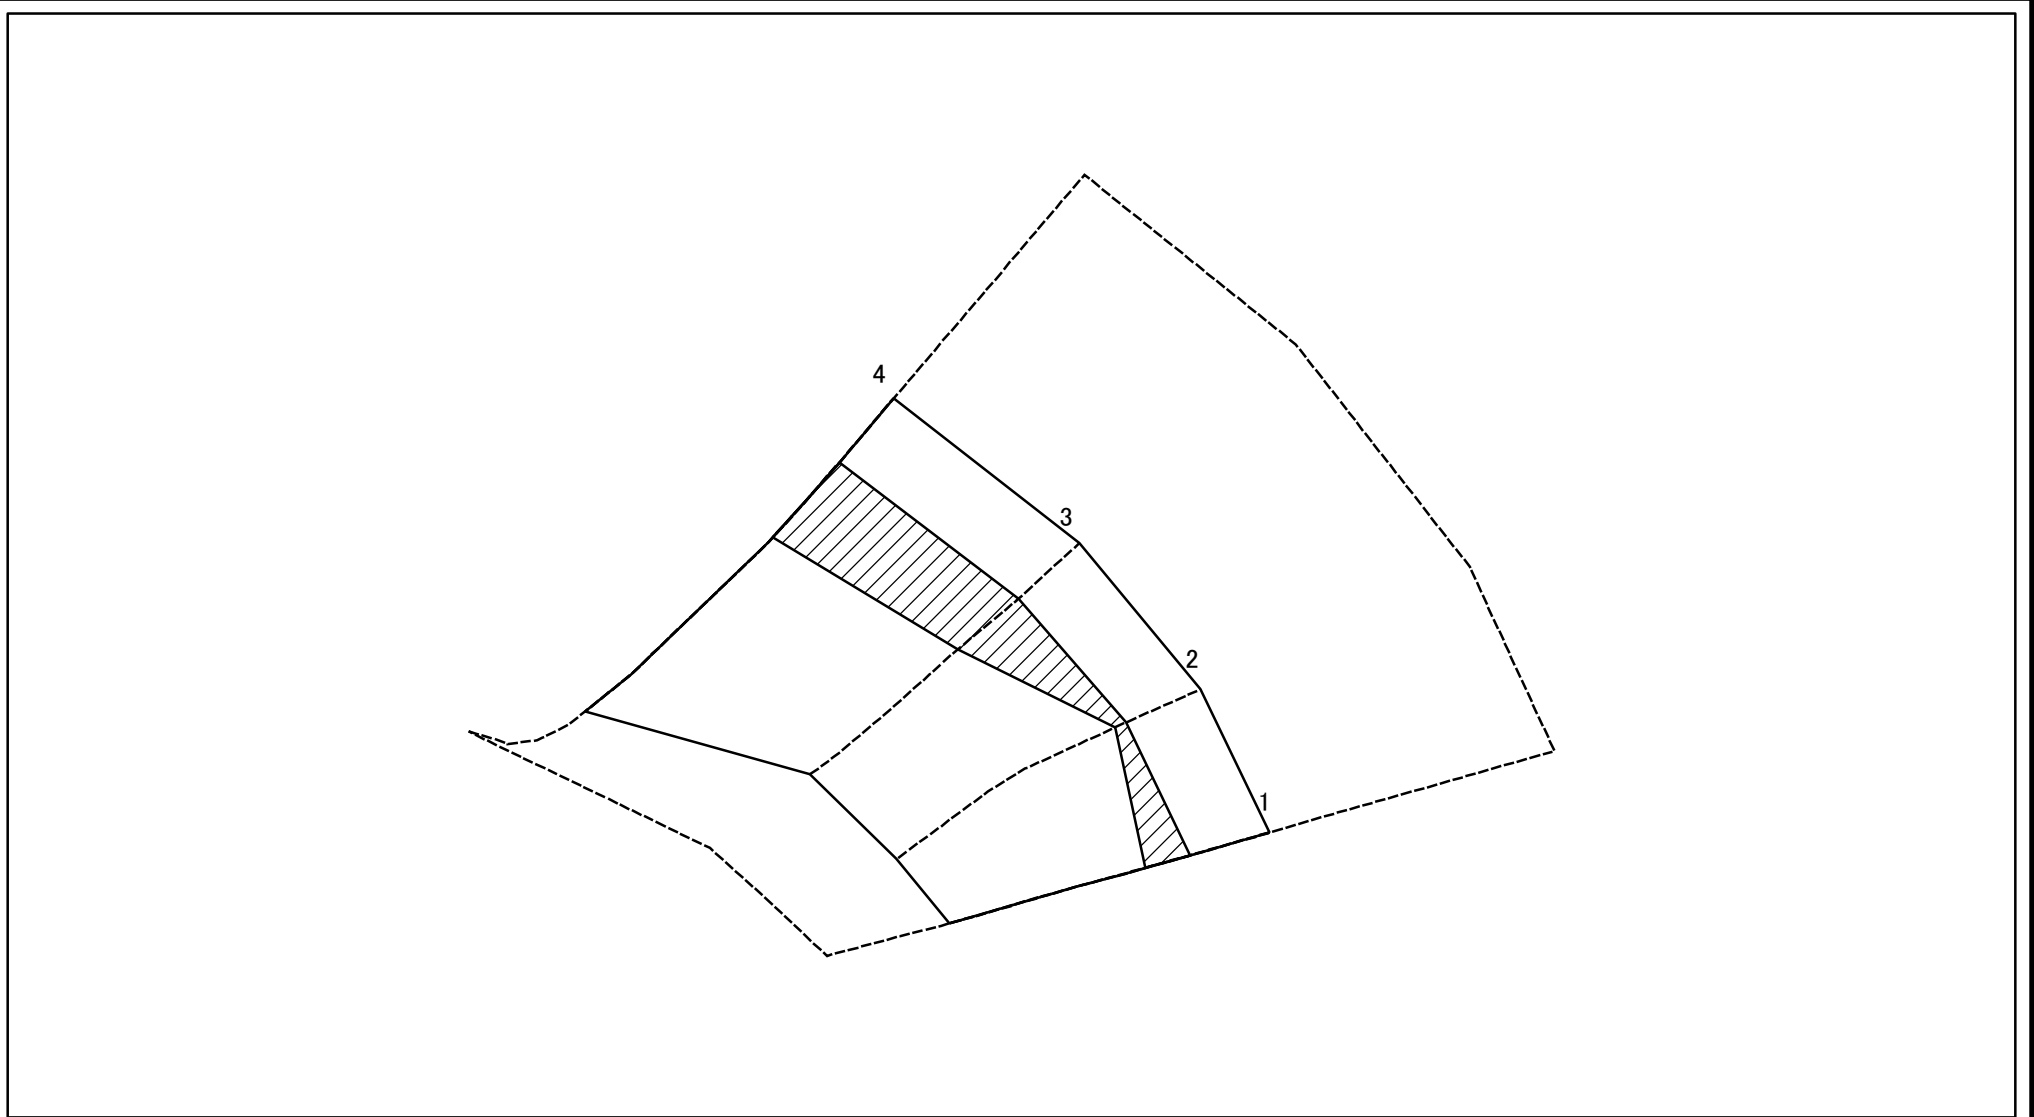
図中の数字は横断測線番号を示す

様式-2-3(急)
土砂災害特別警戒区域の区域区分図
(急傾斜地の崩壊に伴う土石等の堆積により
建築物の地上部に作用すると想定される力)

土砂災害防止法施行令第二条の基準に該当する区域	
土砂災害防止法施行令第三条の基準に該当する区域	
それ以外の区域
