土砂災害警戒区域等の指定の公示に係る図書（その1）

自然現象の種類	急傾斜地の崩壊
箇所番号	II-1801
箇所名	天神1号
所在地	秋田県由利本荘市館前字天神及び天神坂ノ下

土砂災害警戒区域・土砂災害特別警戒区域
区域図(その1)

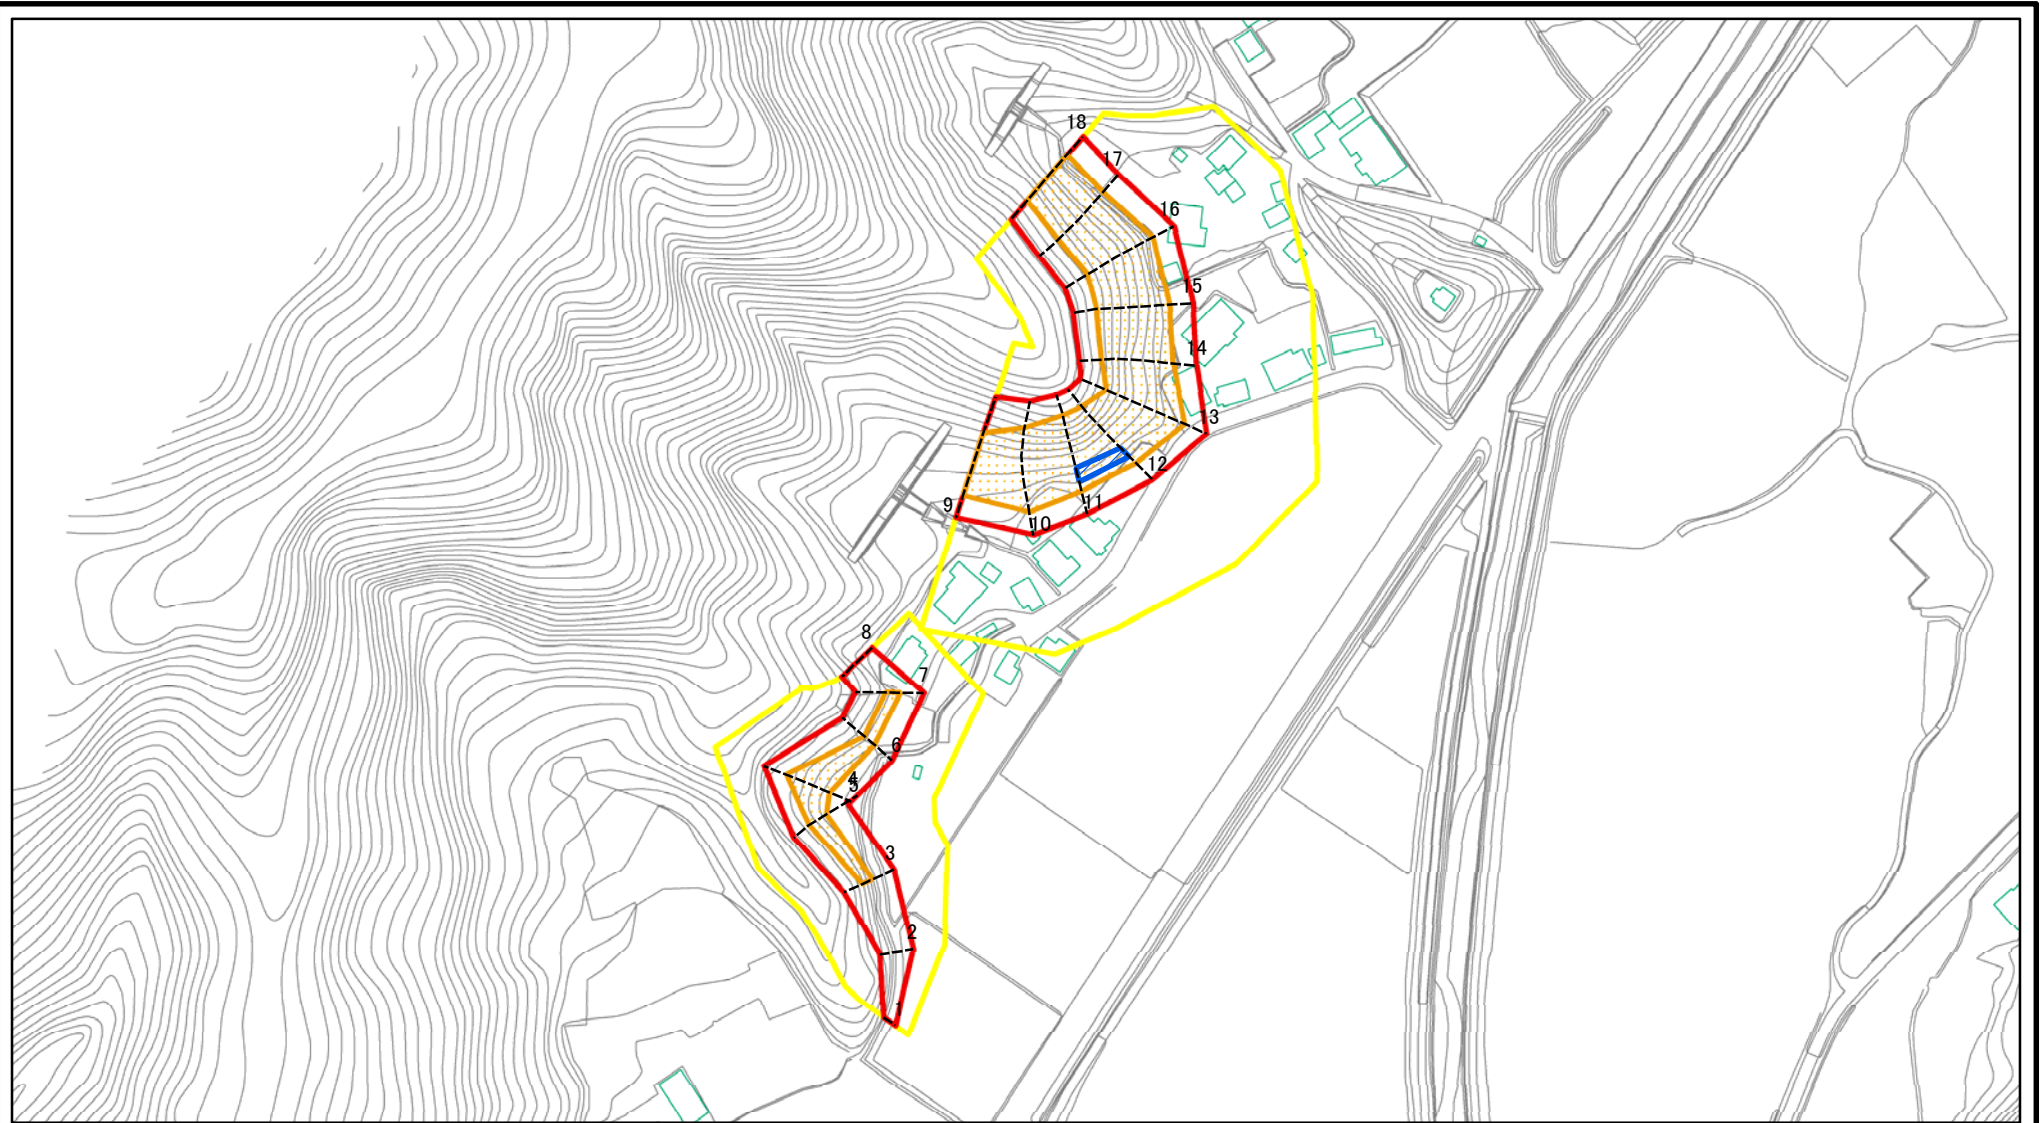
図中の数字は横断測線番号を示す

土砂災害防止法施行令第二条の基準に該当する区域

土砂災害防止法
施行令第三条の
基準に該当する
区域

土石等の(移動)高さが1m以下の場合、
土石等の移動による力が100kN/mを超える区域
土石等の堆積の高さが3mを超える区域
それ以外の区域

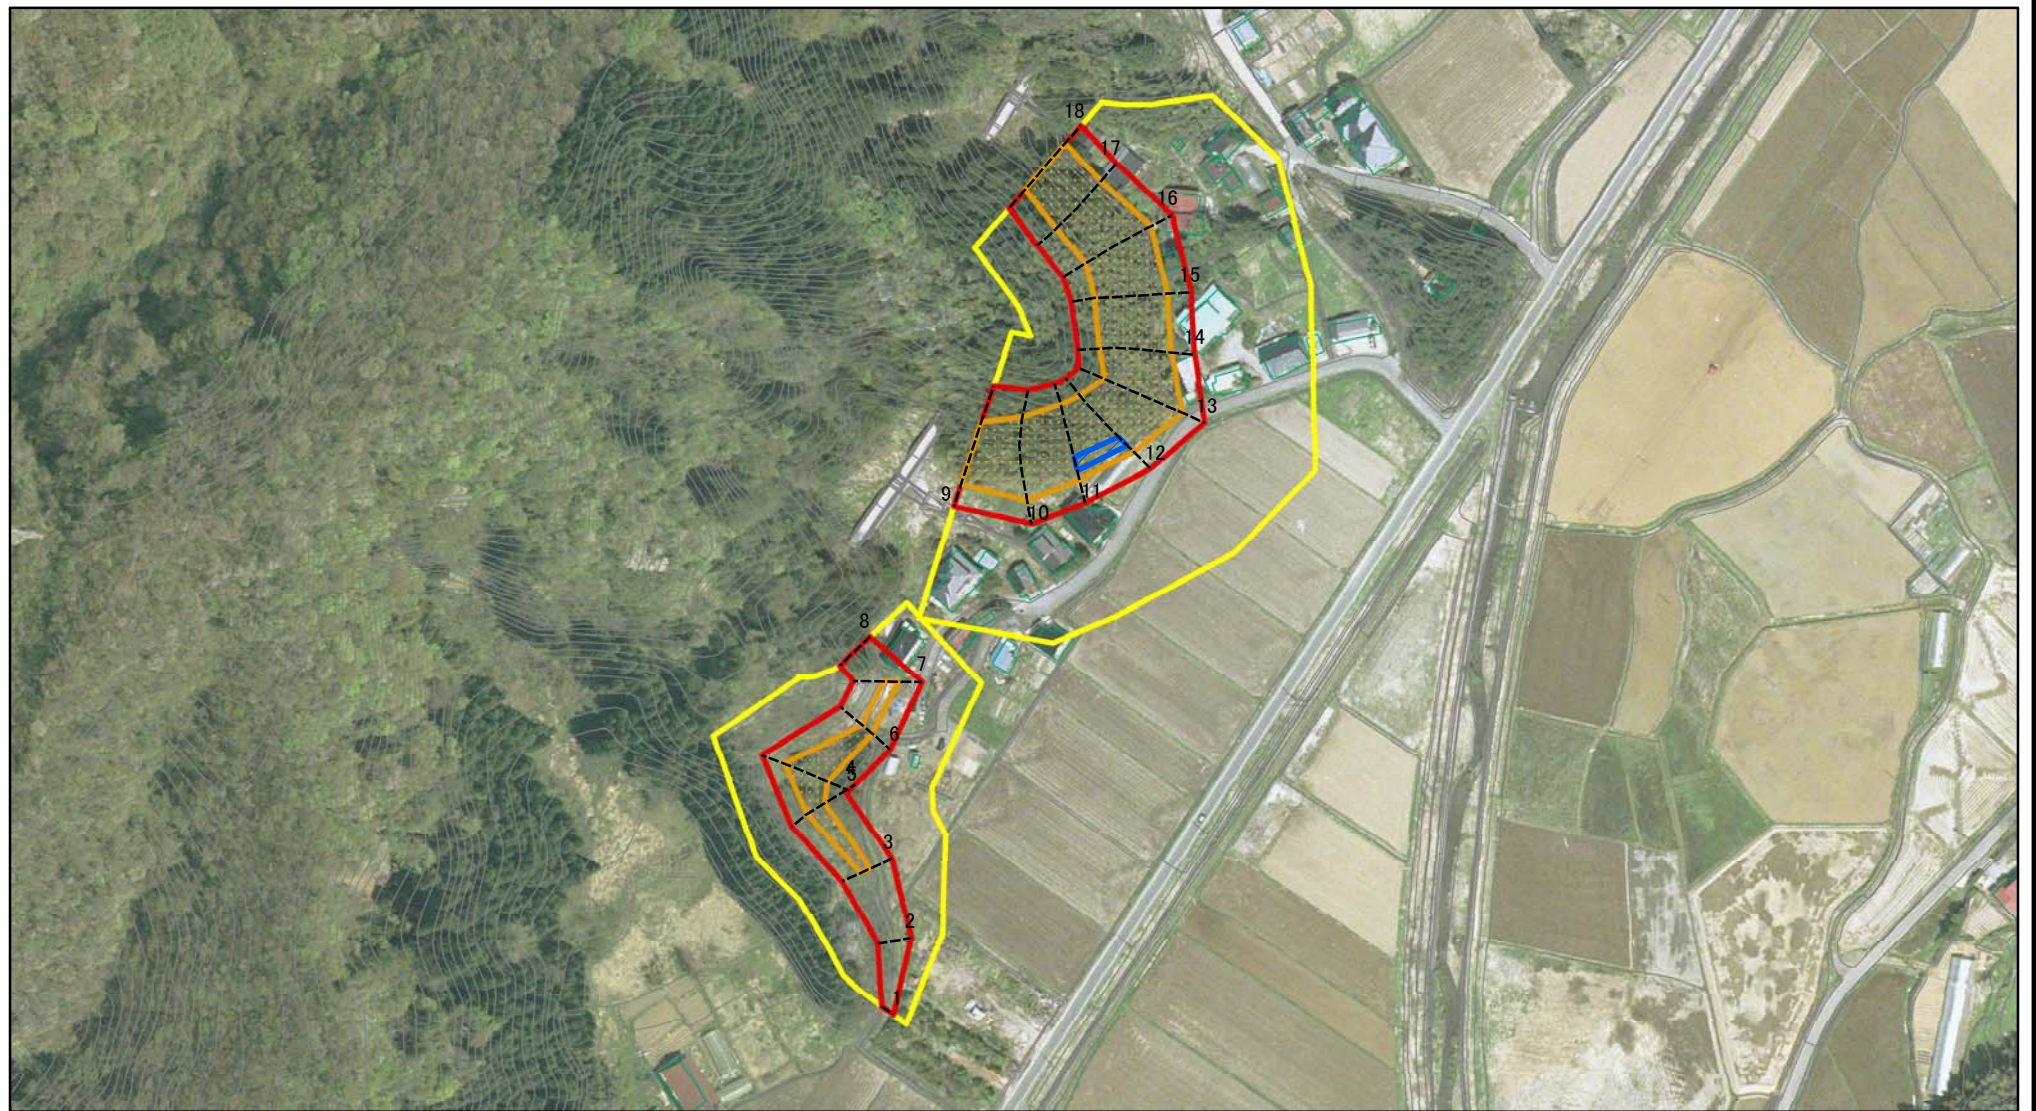
図中の数字は横断測線番号を示す

様式-2(急) 土砂災害警戒区域・土砂災害特別警戒区域 区域図(その1)	土砂災害防止法施行令第二条の基準に該当する区域		N 縮尺 1:2,500	自然現象の種類	急傾斜地の崩壊	箇所番号	II-1801
	土砂災害防止法施行令第三条の基準に該当する区域			告示番号	第135号	箇所名	天神1号
	それ以外の区域			告示年月日	平成26年3月28日	所在地	秋田県由利本荘市館前 字天神及び天神坂ノ下

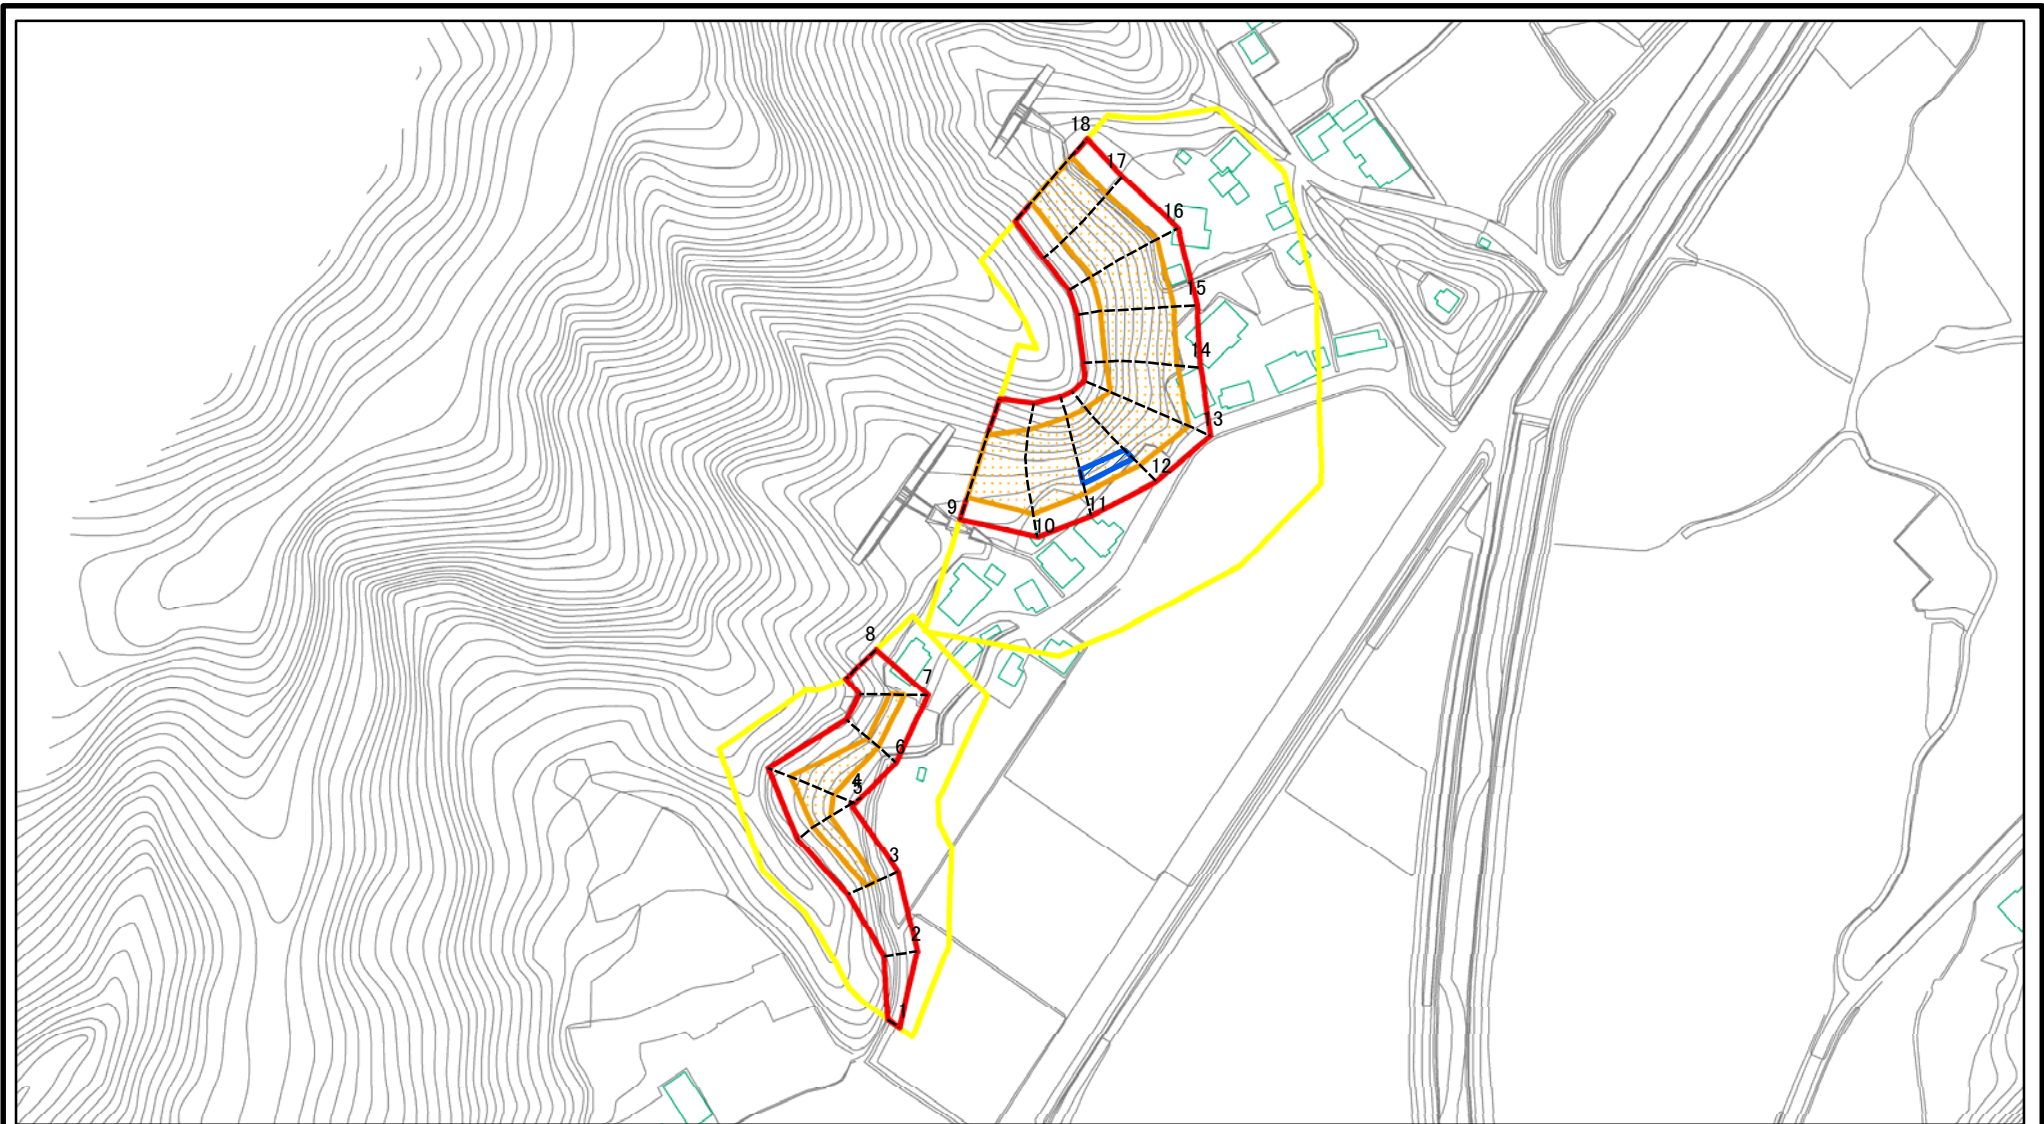
土砂災害警戒区域・土砂災害特別警戒区域
区域図(その2)

図中の数字は横断測線番号を示す

土砂災害防止法施行令第二条の基準に該当する区域	
土砂災害防止法施行令第三条の基準に該当する区域	
それ以外の区域

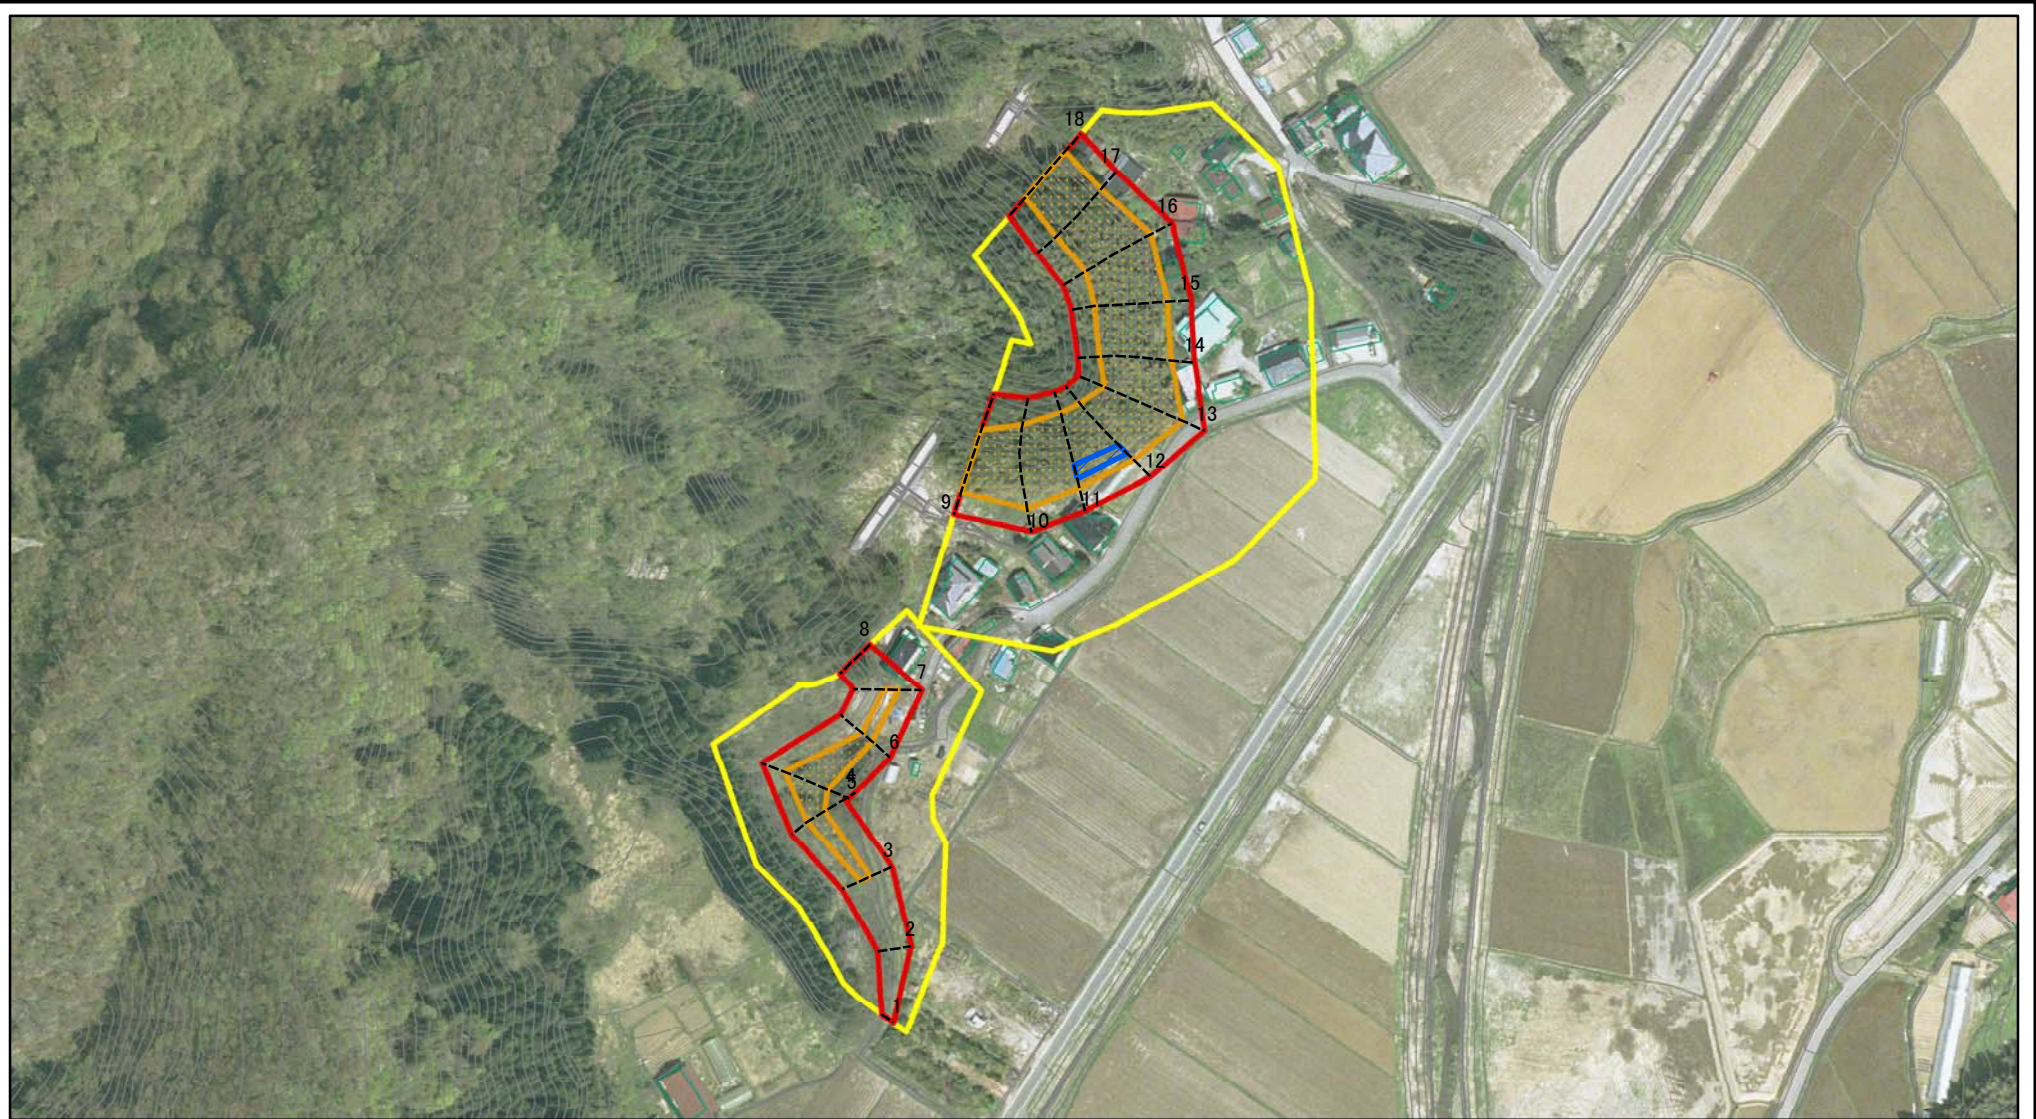
図中の数字は横断測線番号を示す

様式-2-1(急) 土砂災害警戒区域・土砂災害特別警戒区域 区域図(その2)	土砂災害防止法施行令第二条の基準に該当する区域		N 縮尺 1:2,500	自然現象の種類	急傾斜地の崩壊	箇所番号	II-1801
	土砂災害防止法施行令第三条の基準に該当する区域			告示番号	第135号	箇所名	天神1号
	土砂等の(移動)高さが1m以下の場合、土砂等の移動による力が100kN/m ² を超える区域		告示年月日	平成26年3月28日	所在地	秋田県由利本荘市館前 字天神及び天神坂ノ下	
	土砂等の堆積の高さが3mを超える区域 それ以外の区域

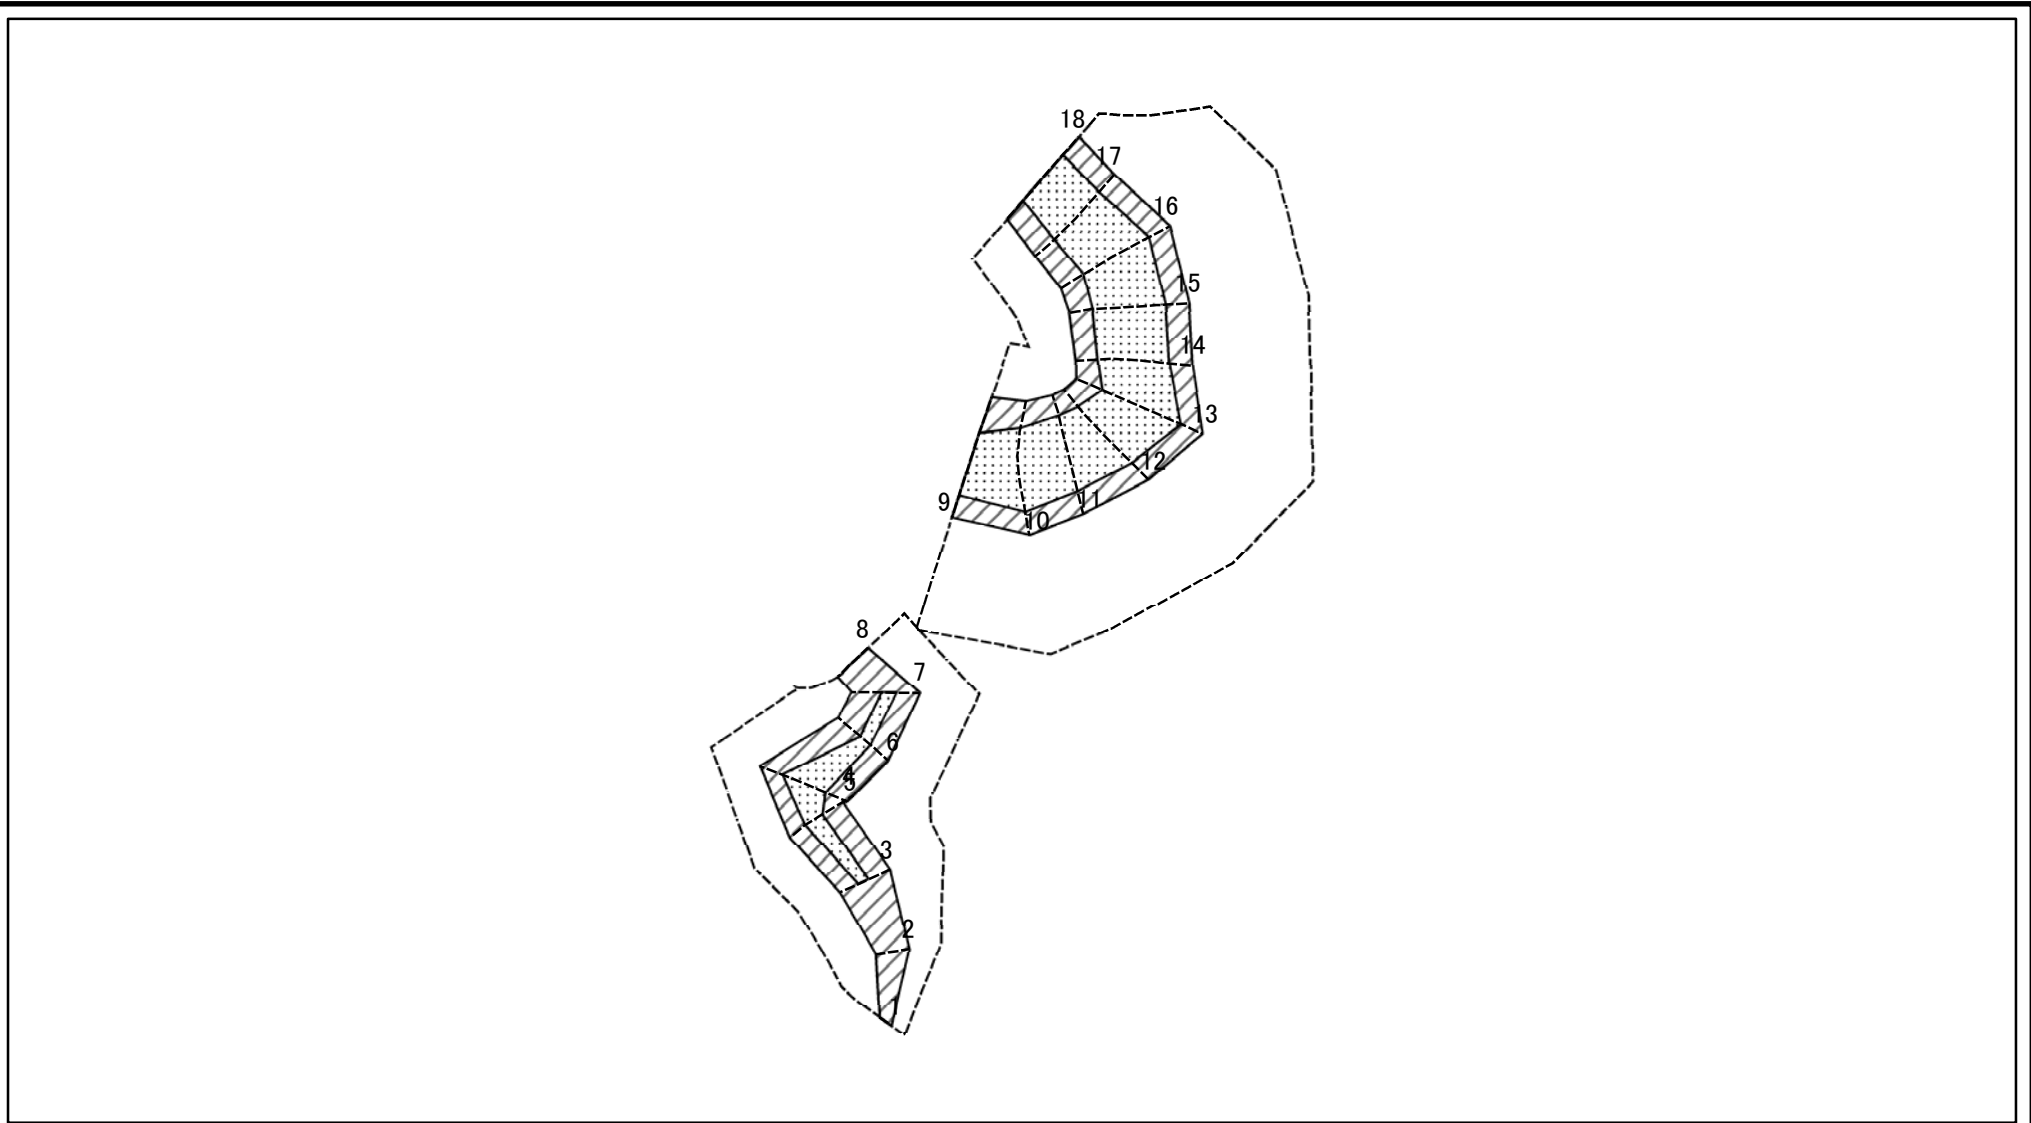
図中の数字は横断測線番号を示す

様式-2-2(急)
土砂災害特別警戒区域の区域区分図
(急傾斜地の崩壊に伴う土石等の移動により
建築物の地上部に作用すると想定される力)

土砂災害防止法施行令第二条の基準に該当する区域	
土砂災害防止法施行令第三条の基準に該当する区域	
それ以外の区域

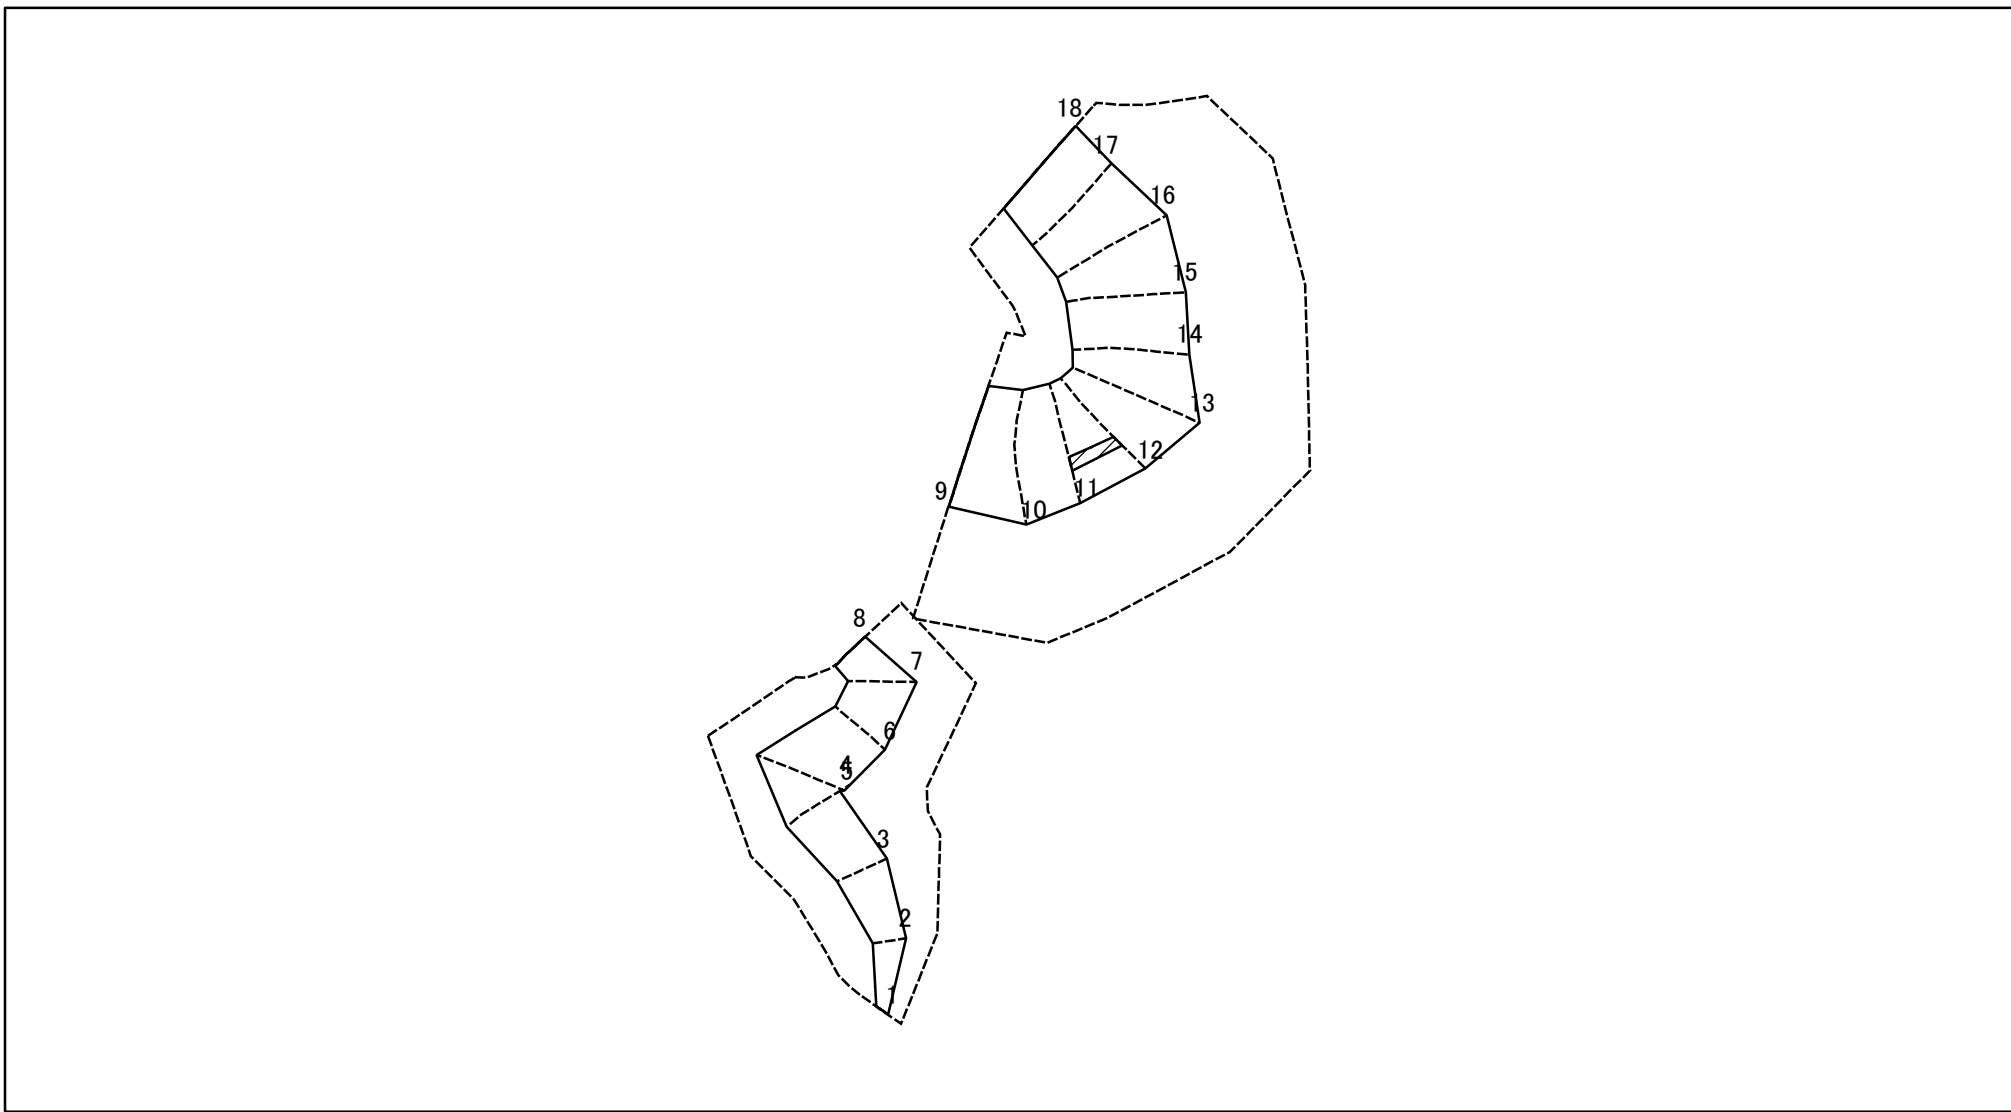
図中の数字は横断測線番号を示す

様式-2-3(急)
 土砂災害特別警戒区域の区域区分図
 (急傾斜地の崩壊に伴う土石等の堆積により
 建築物の地上部に作用すると想定される力)

土砂災害防止法施行令第二条の基準に該当する区域	
土砂災害防止法 施行令第三条の 基準に該当する 区域	土石等の堆積の高さが3mを超える区域
	それ以外の区域
