土砂災害警戒区域等の指定の公示に係る図書（その1）

様式-1(急)
土砂災害警戒区域・土砂災害特別警戒区域 位置図

自然現象の種類	急傾斜地の崩壊
箇所番号	Ⅱ-1098
箇所名	長畑
所在地	秋田県由利本荘市鳥海町下笹子字長畑及び長畑山

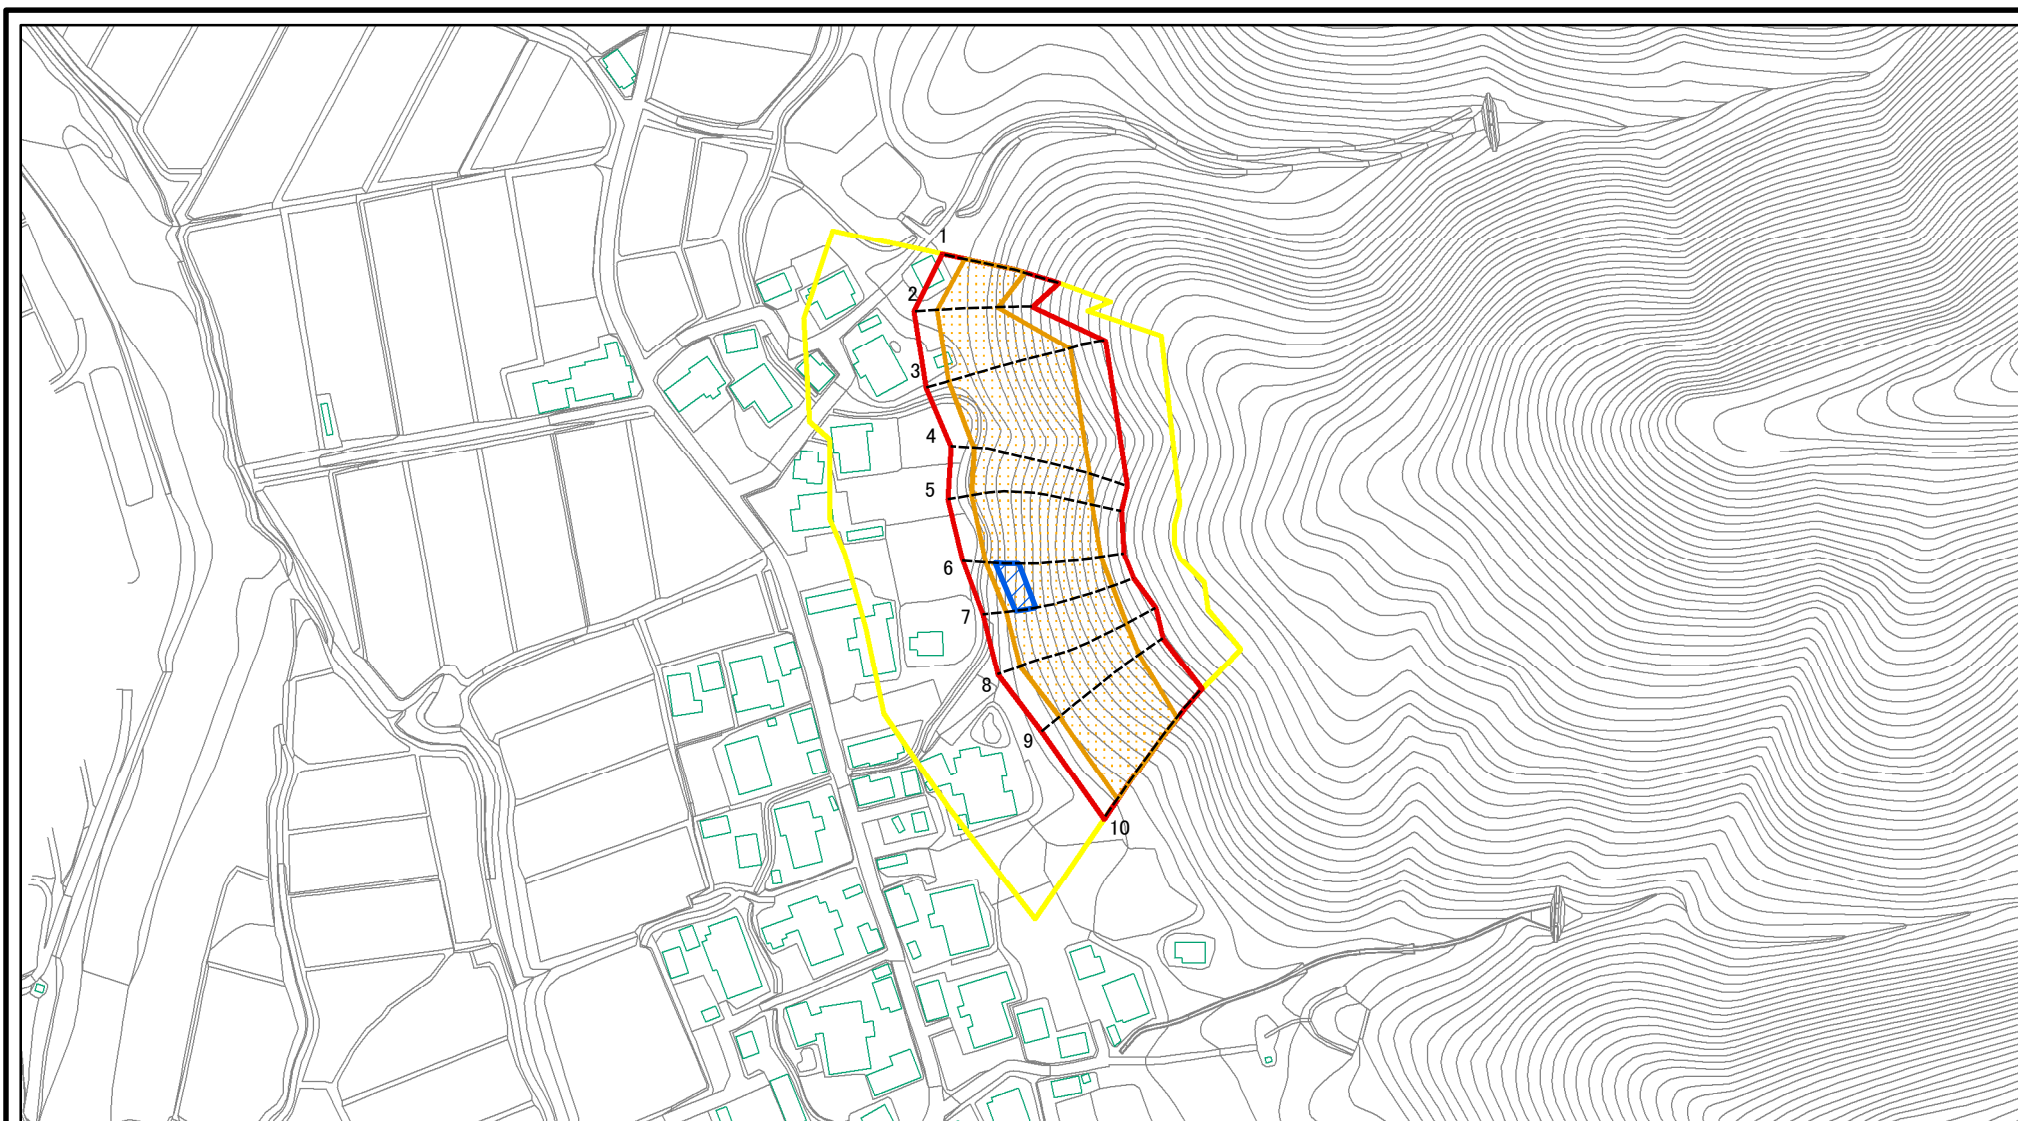
様式-2(急)

図中の数字は横断測線番号を示す

土砂災害警戒区域・土砂災害特別警戒区域

区域図(その1)

土砂災害防止法施行令第二条の基準に該当する区域

土砂災害防止法
施行令第三条の
基準に該当する
区域

土石等の堆積の高さが3mを超える区域

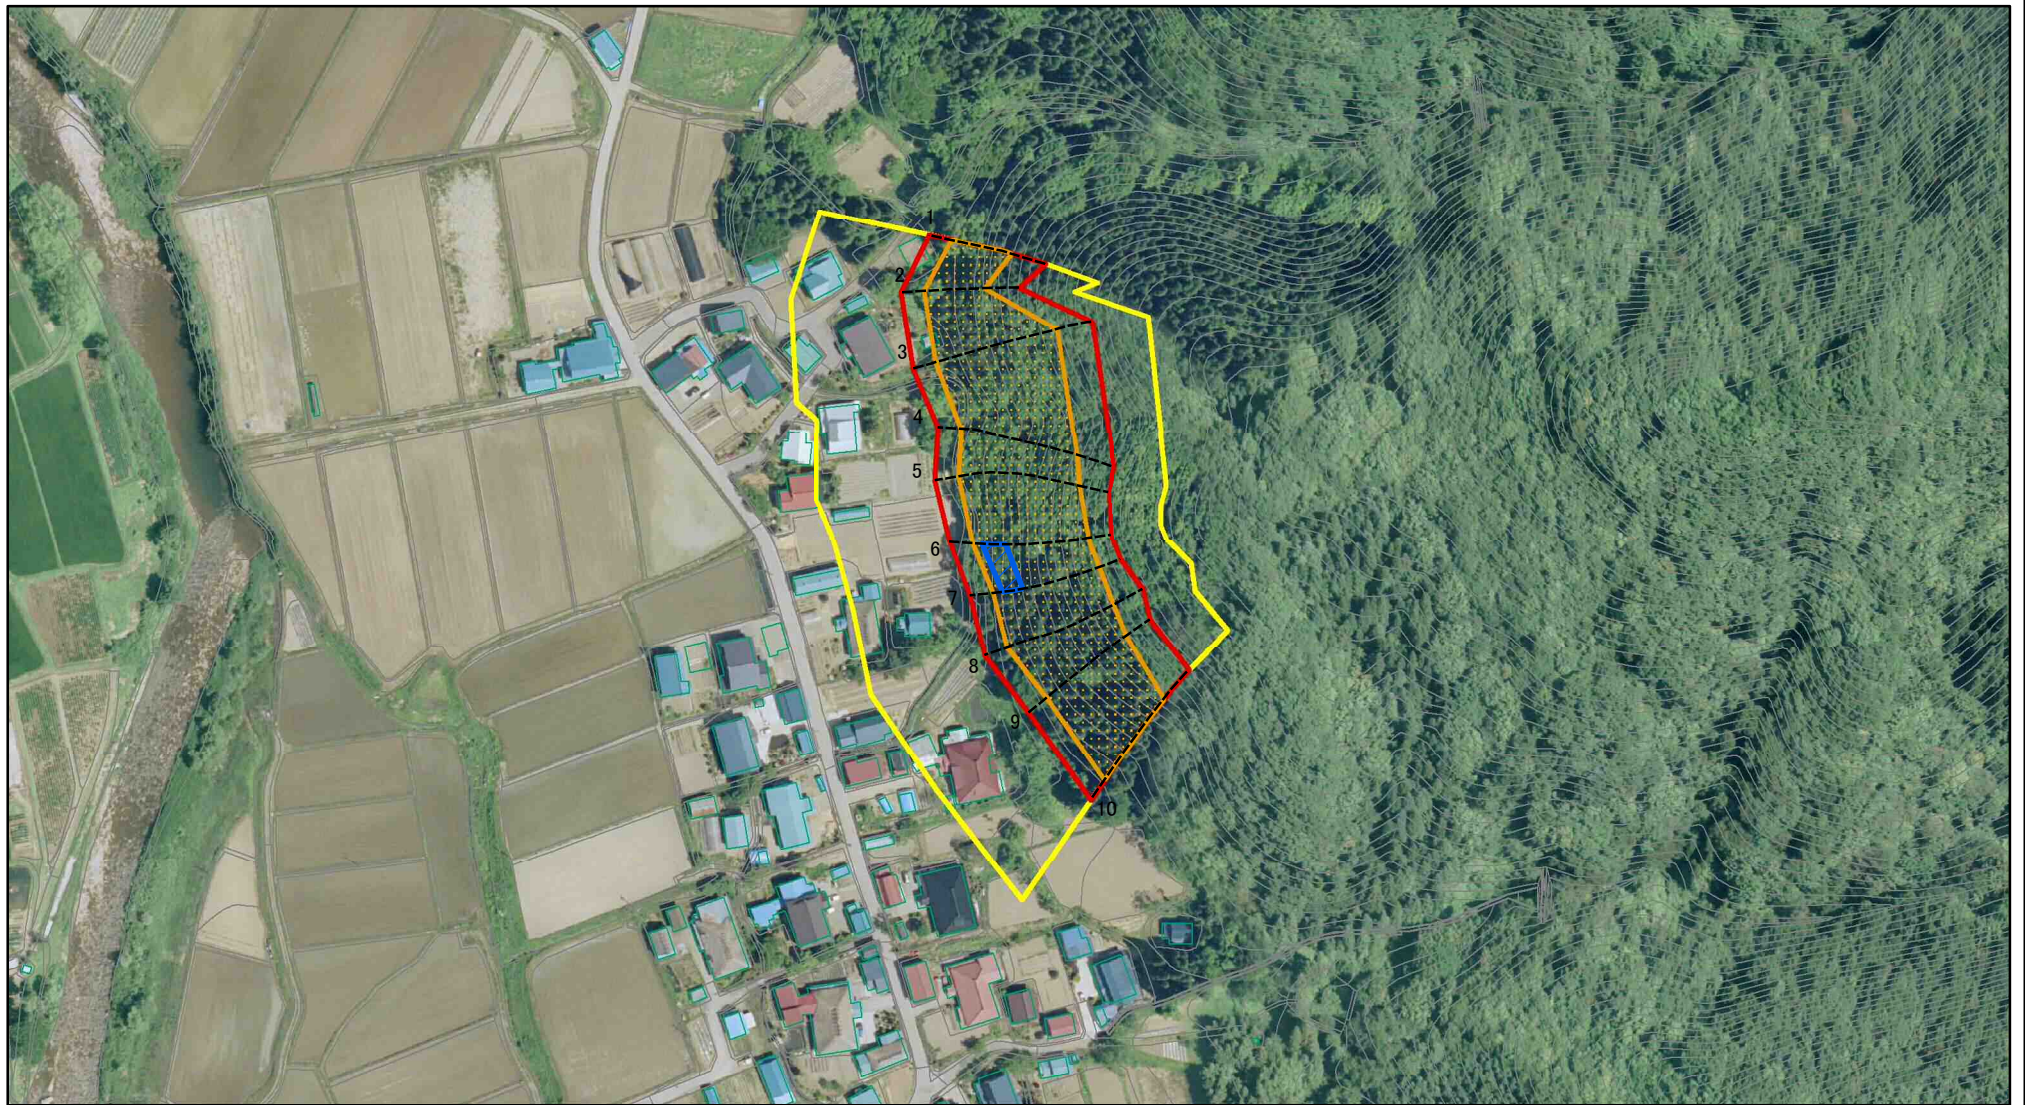
様式-2(急)

図中の数字は横断測線番号を示す

土砂災害警戒区域・土砂災害特別警戒区域
区域図(その1)

土砂等の(移動)高さが1m以下の場合、
土砂等の移動による力が100kN/mを超える区域

土砂等の堆積の高さが3mを超える区域

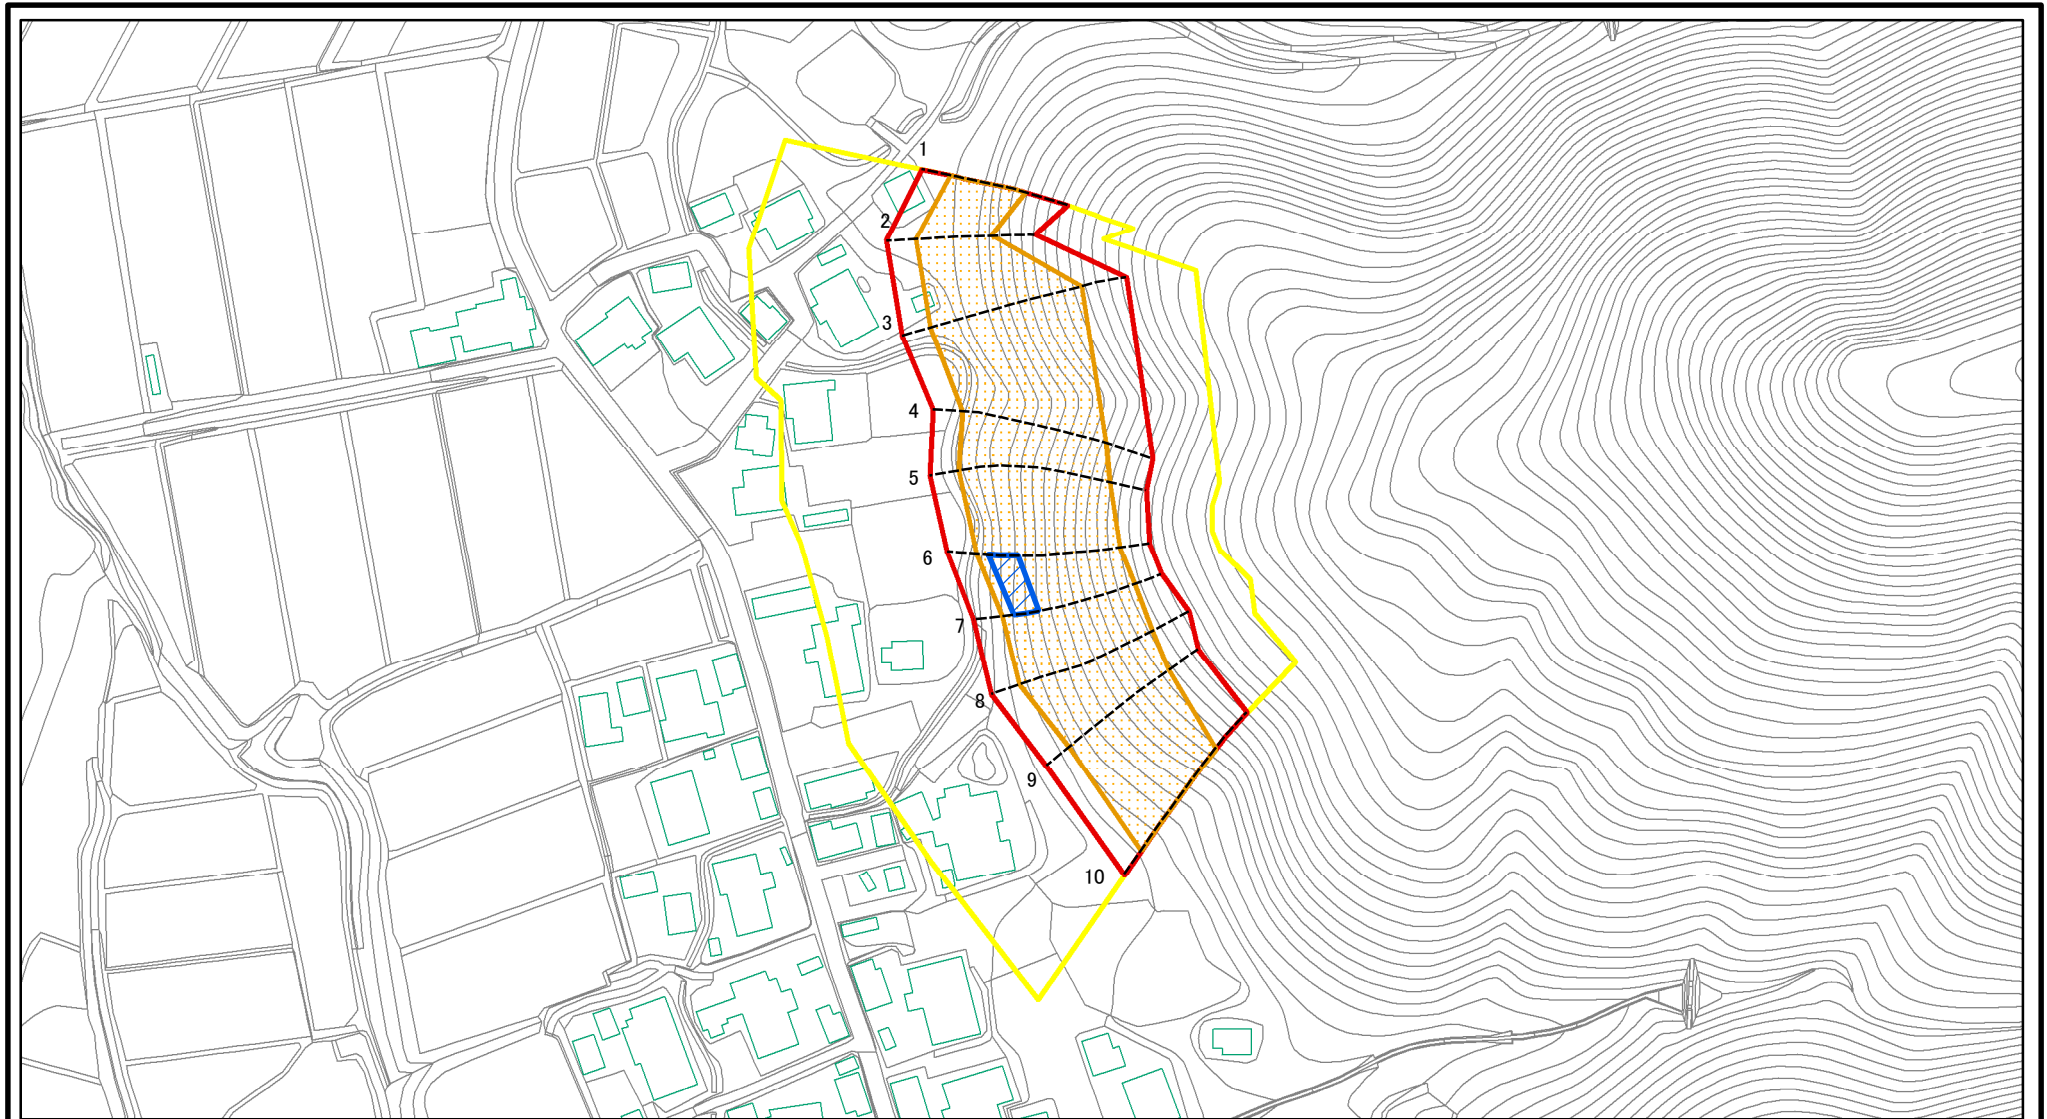
様式-2-1(急)

図中の数字は横断測線番号を示す

土砂災害警戒区域・土砂災害特別警戒区域
区域図(その2)

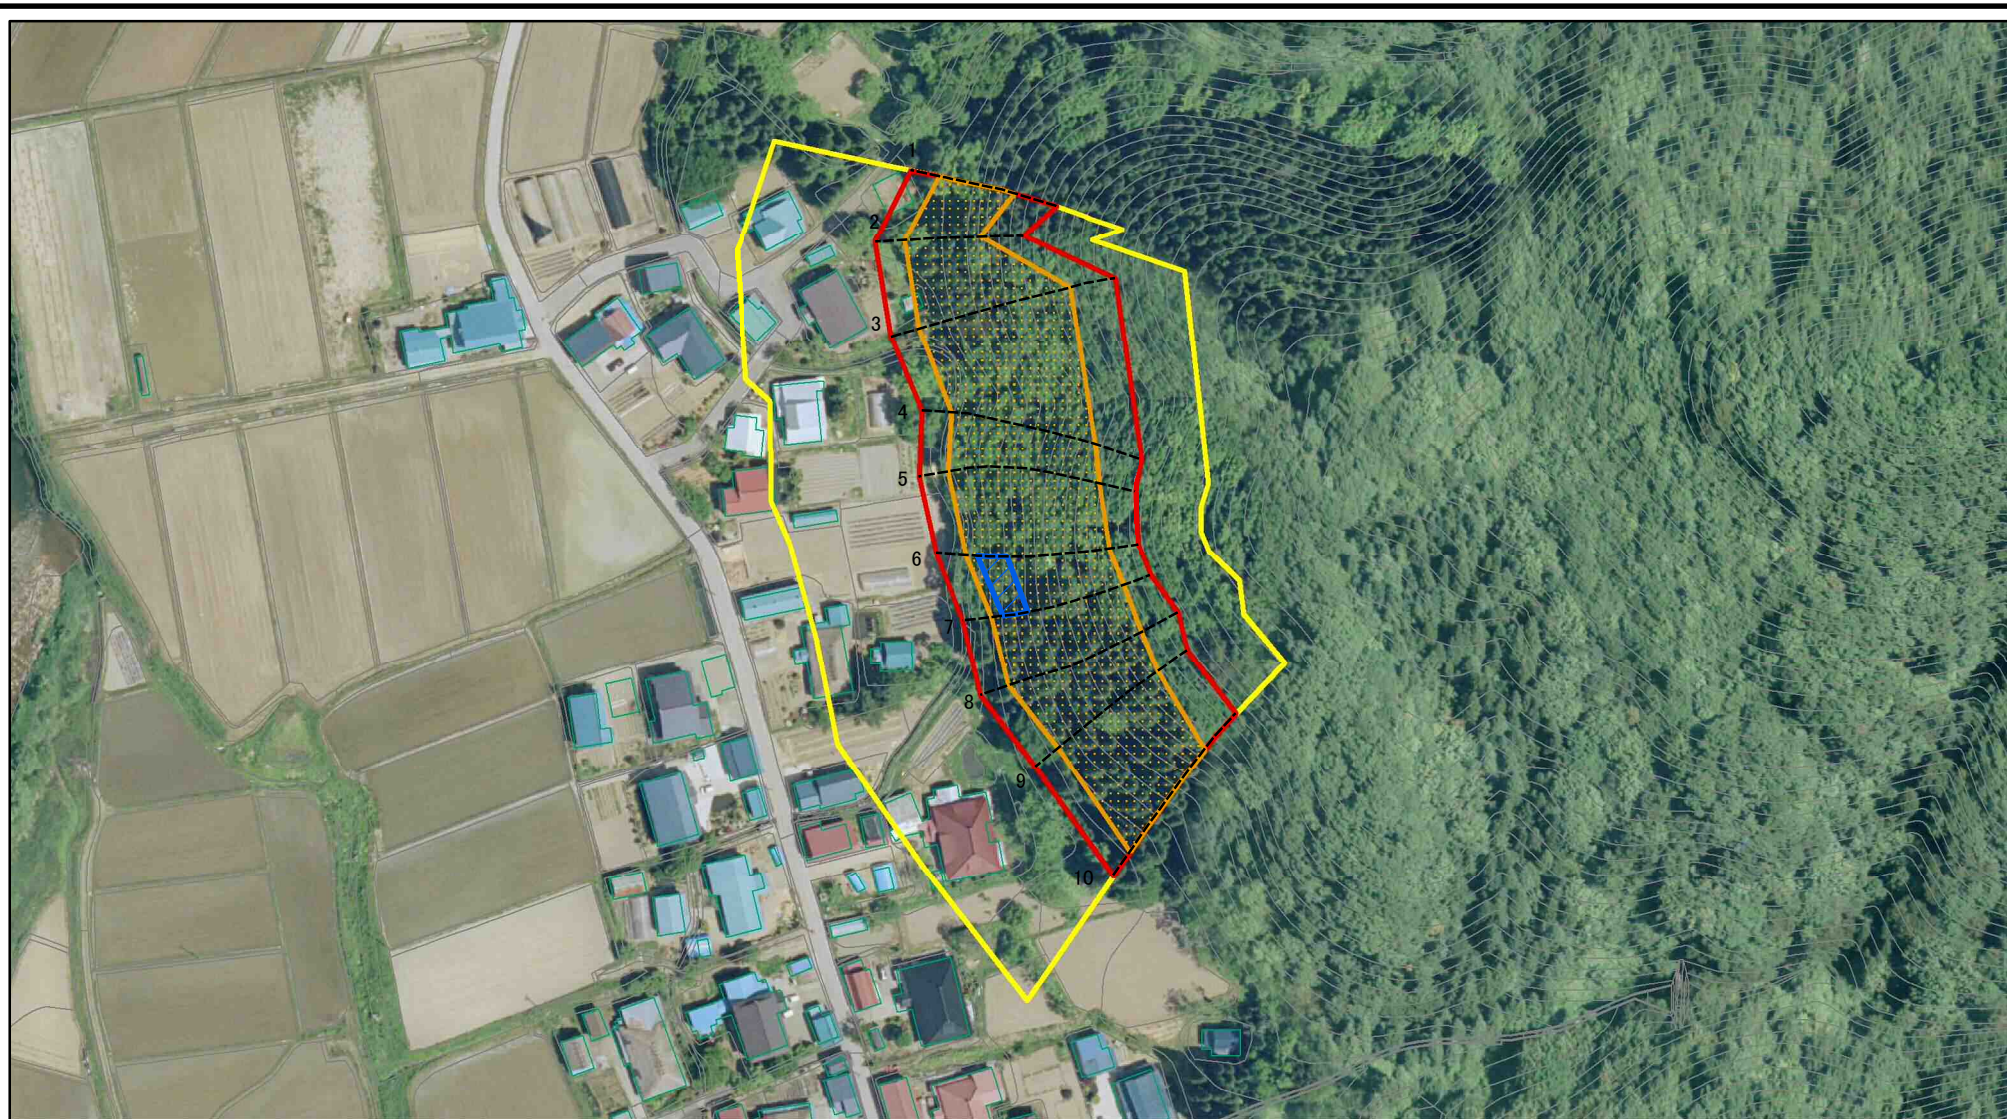
様式-2-1(急)

図中の数字は横断測線番号を示す

土砂災害警戒区域・土砂災害特別警戒区域

区域図(その2)

土砂災害防止法施行令第二条の基準に該当する区域	
土砂災害防止法施行令第三条の基準に該当する区域	
土砂等の(移動)高さが1m以下の場合、土砂等の移動による力が100kN/mを超える区域	
土砂等の堆積の高さが3mを超える区域	
それ以外の区域

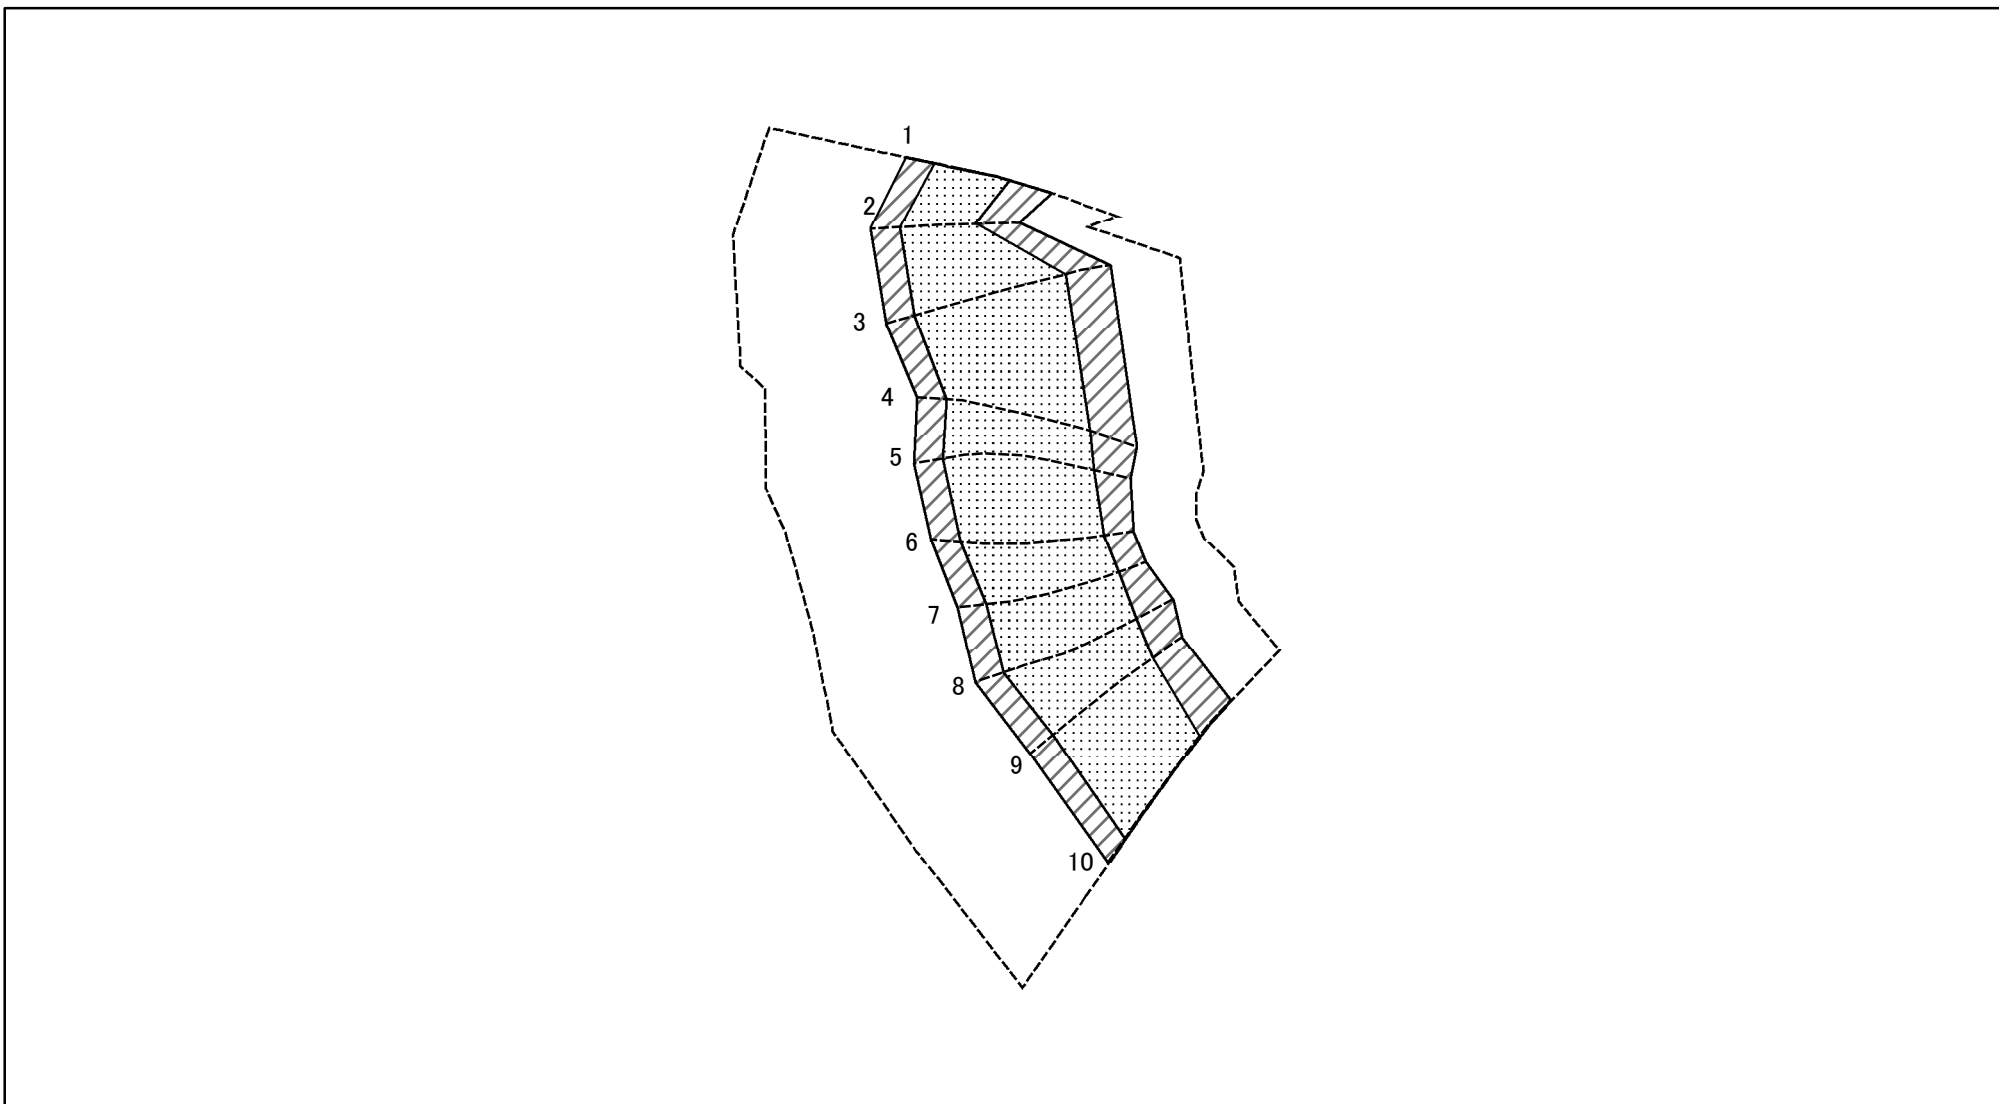
図中の数字は横断測線番号を示す

様式-2-2(急)
土砂災害特別警戒区域の区域区分図
(急傾斜地の崩壊に伴う土石等の移動により
建築物の地上部に作用すると想定される力)

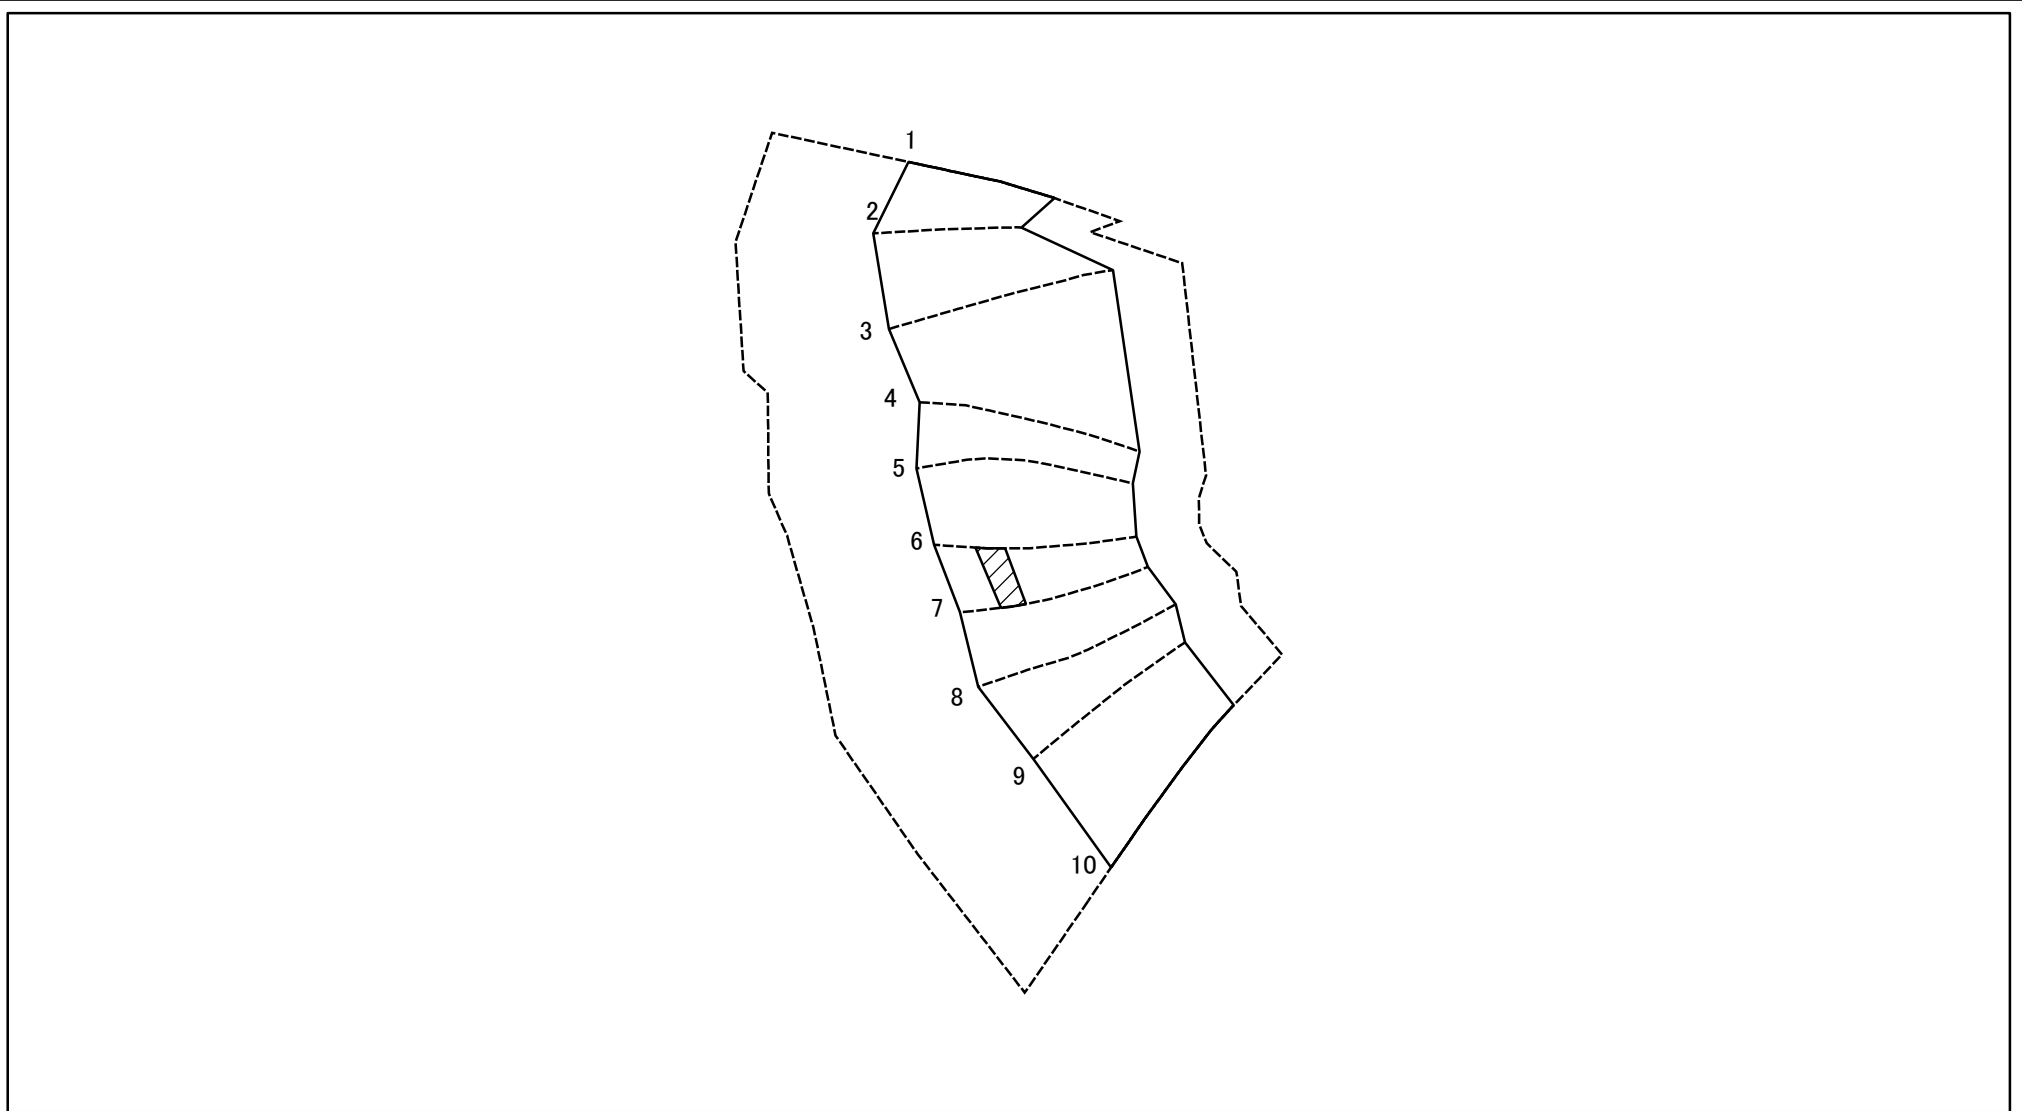
図中の数字は横断測線番号を示す

様式-2-3(急)
土砂災害特別警戒区域の区域区分図
(急傾斜地の崩壊に伴う土石等の堆積により
建築物の地上部に作用すると想定される力)
