土砂災害警戒区域等の指定の公示に係る図書（その1）

様式-1 (急)
土砂災害警戒区域・土砂災害特別警戒区域 位置図

II-1890

烏川

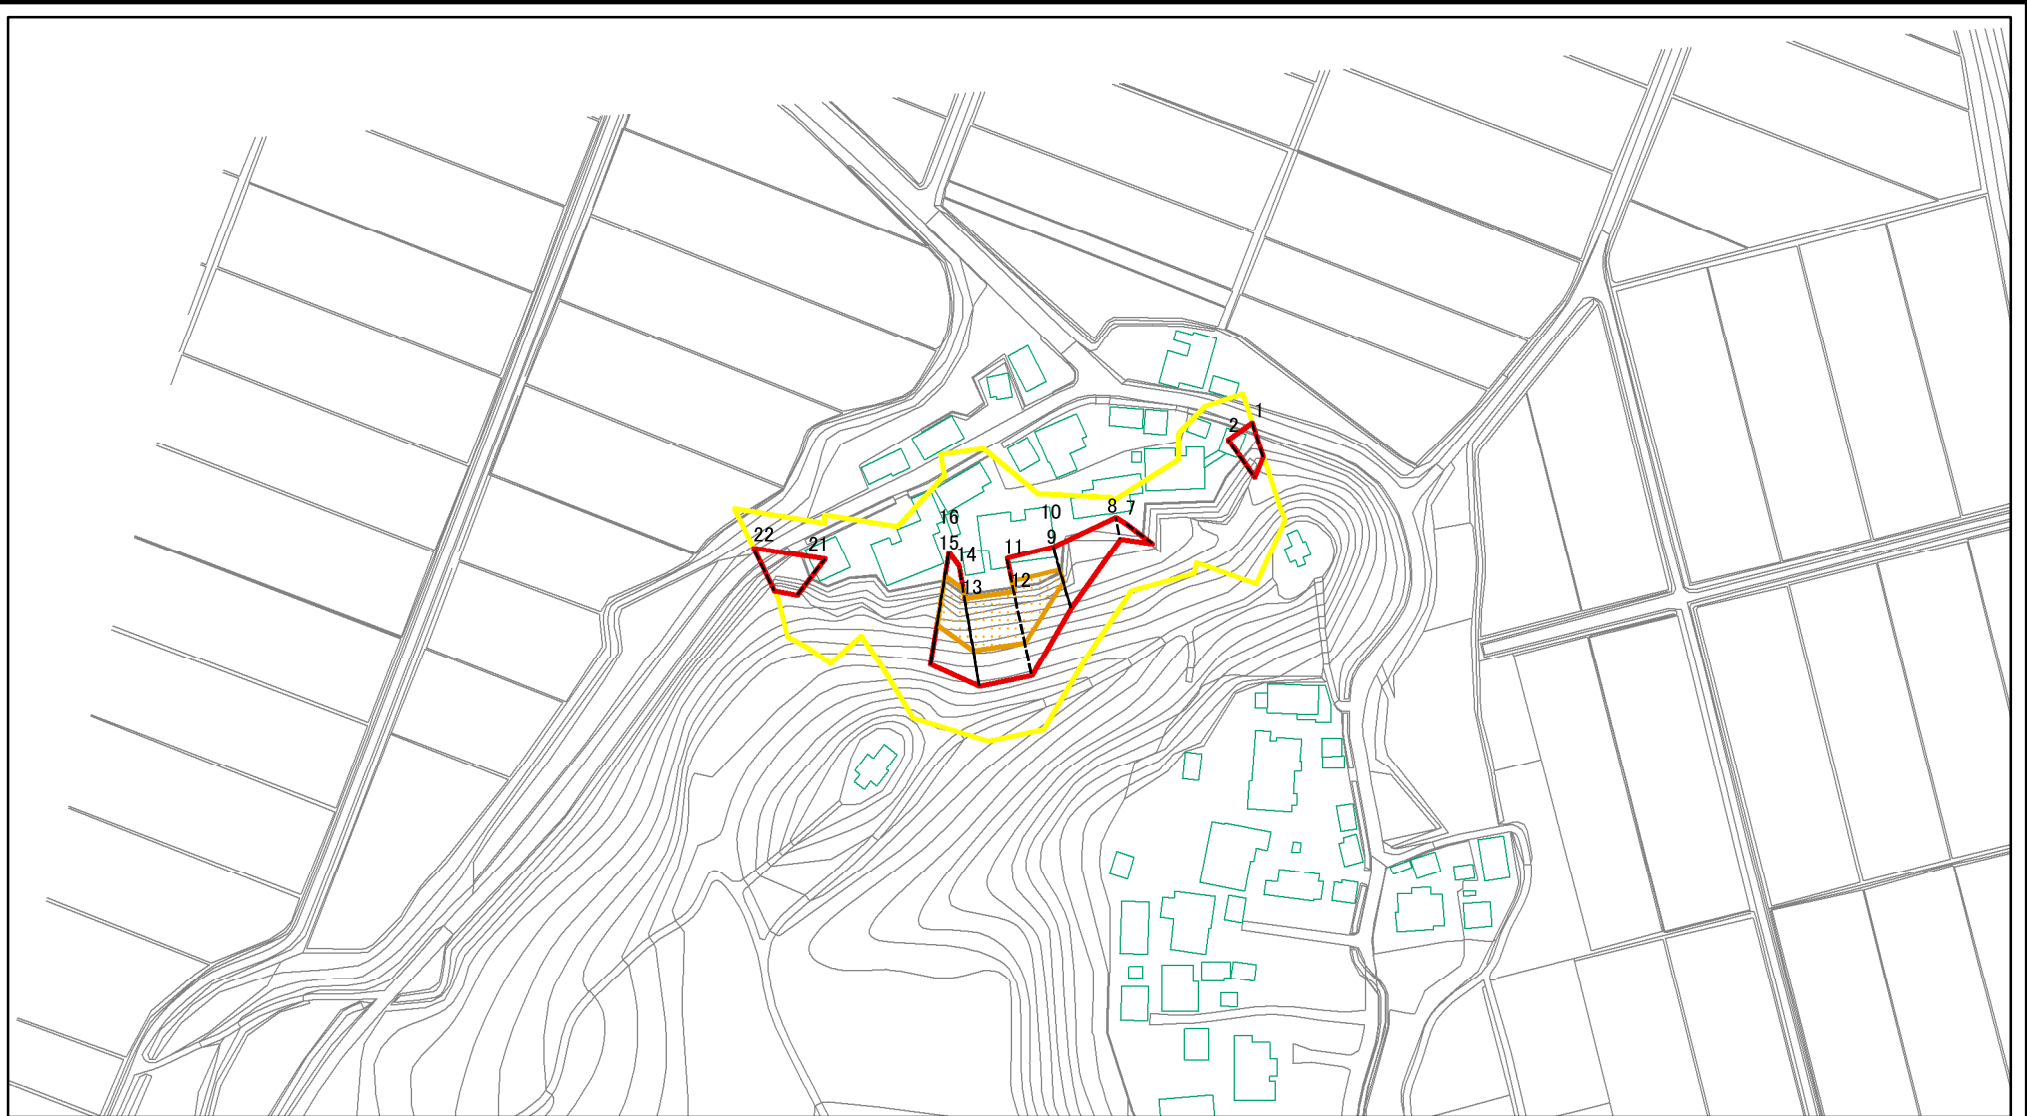
土砂災害警戒区域・土砂災害特別警戒区域
区域図(その1)

図中の数字は横断測線番号を示す

土砂災害防止法施行令第二条の基準に該当する区域

土砂災害防止法施行令第三条の基準に該当する区域

土砂等の(移動)高さが1m以下の場合、土砂等の移動による力が100kN/m²を超える区域

土砂等の堆積の高さが3mを超える区域

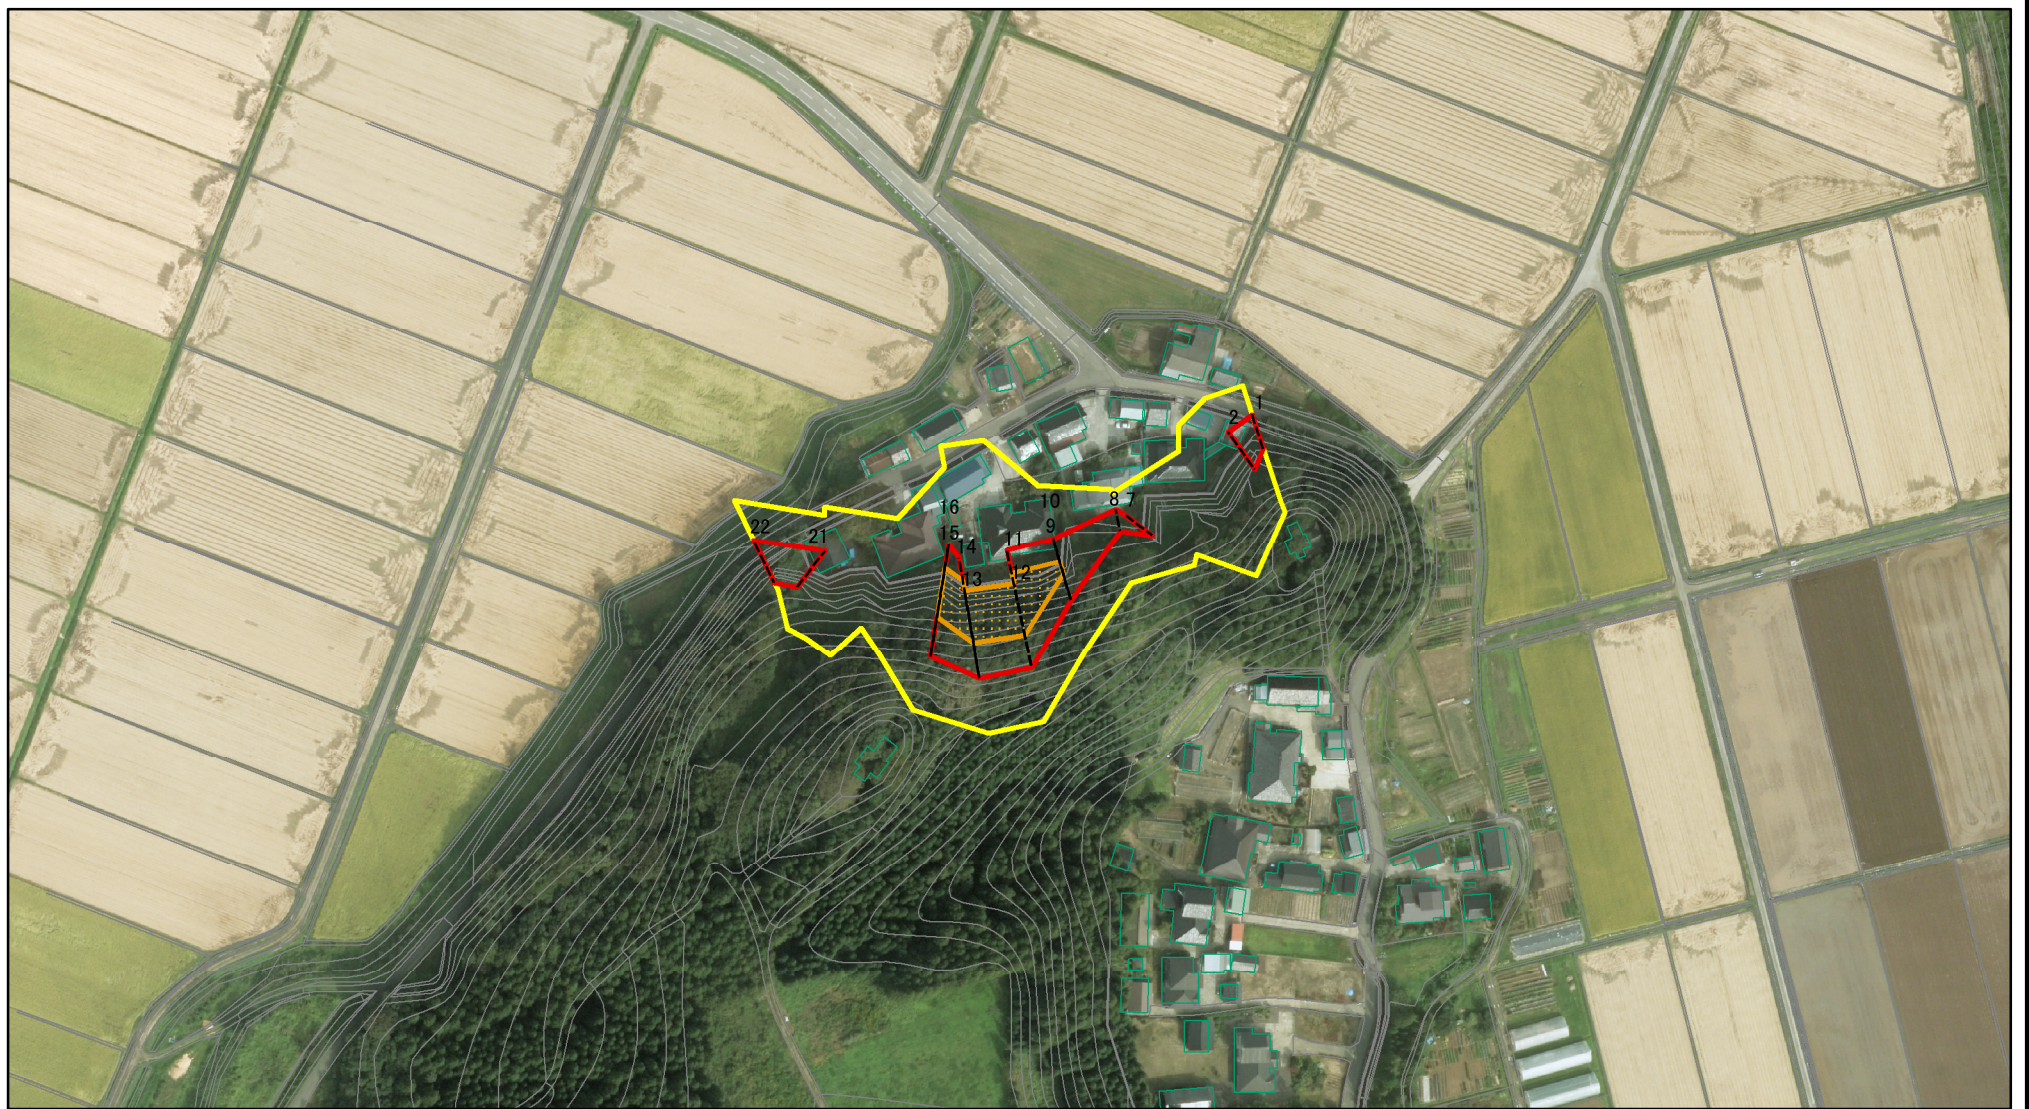
土砂災害警戒区域・土砂災害特別警戒区域
区域図(その1)

図中の数字は横断測線番号を示す

土砂災害防止法施行令第二条の基準に該当する区域	
土砂災害防止法施行令第三条の基準に該当する区域	
土砂等の(移動)高さが1m以下の場合、土砂等の移動による力が100kN/mを超える区域	
土砂等の堆積の高さが3mを超える区域	
それ以外の区域

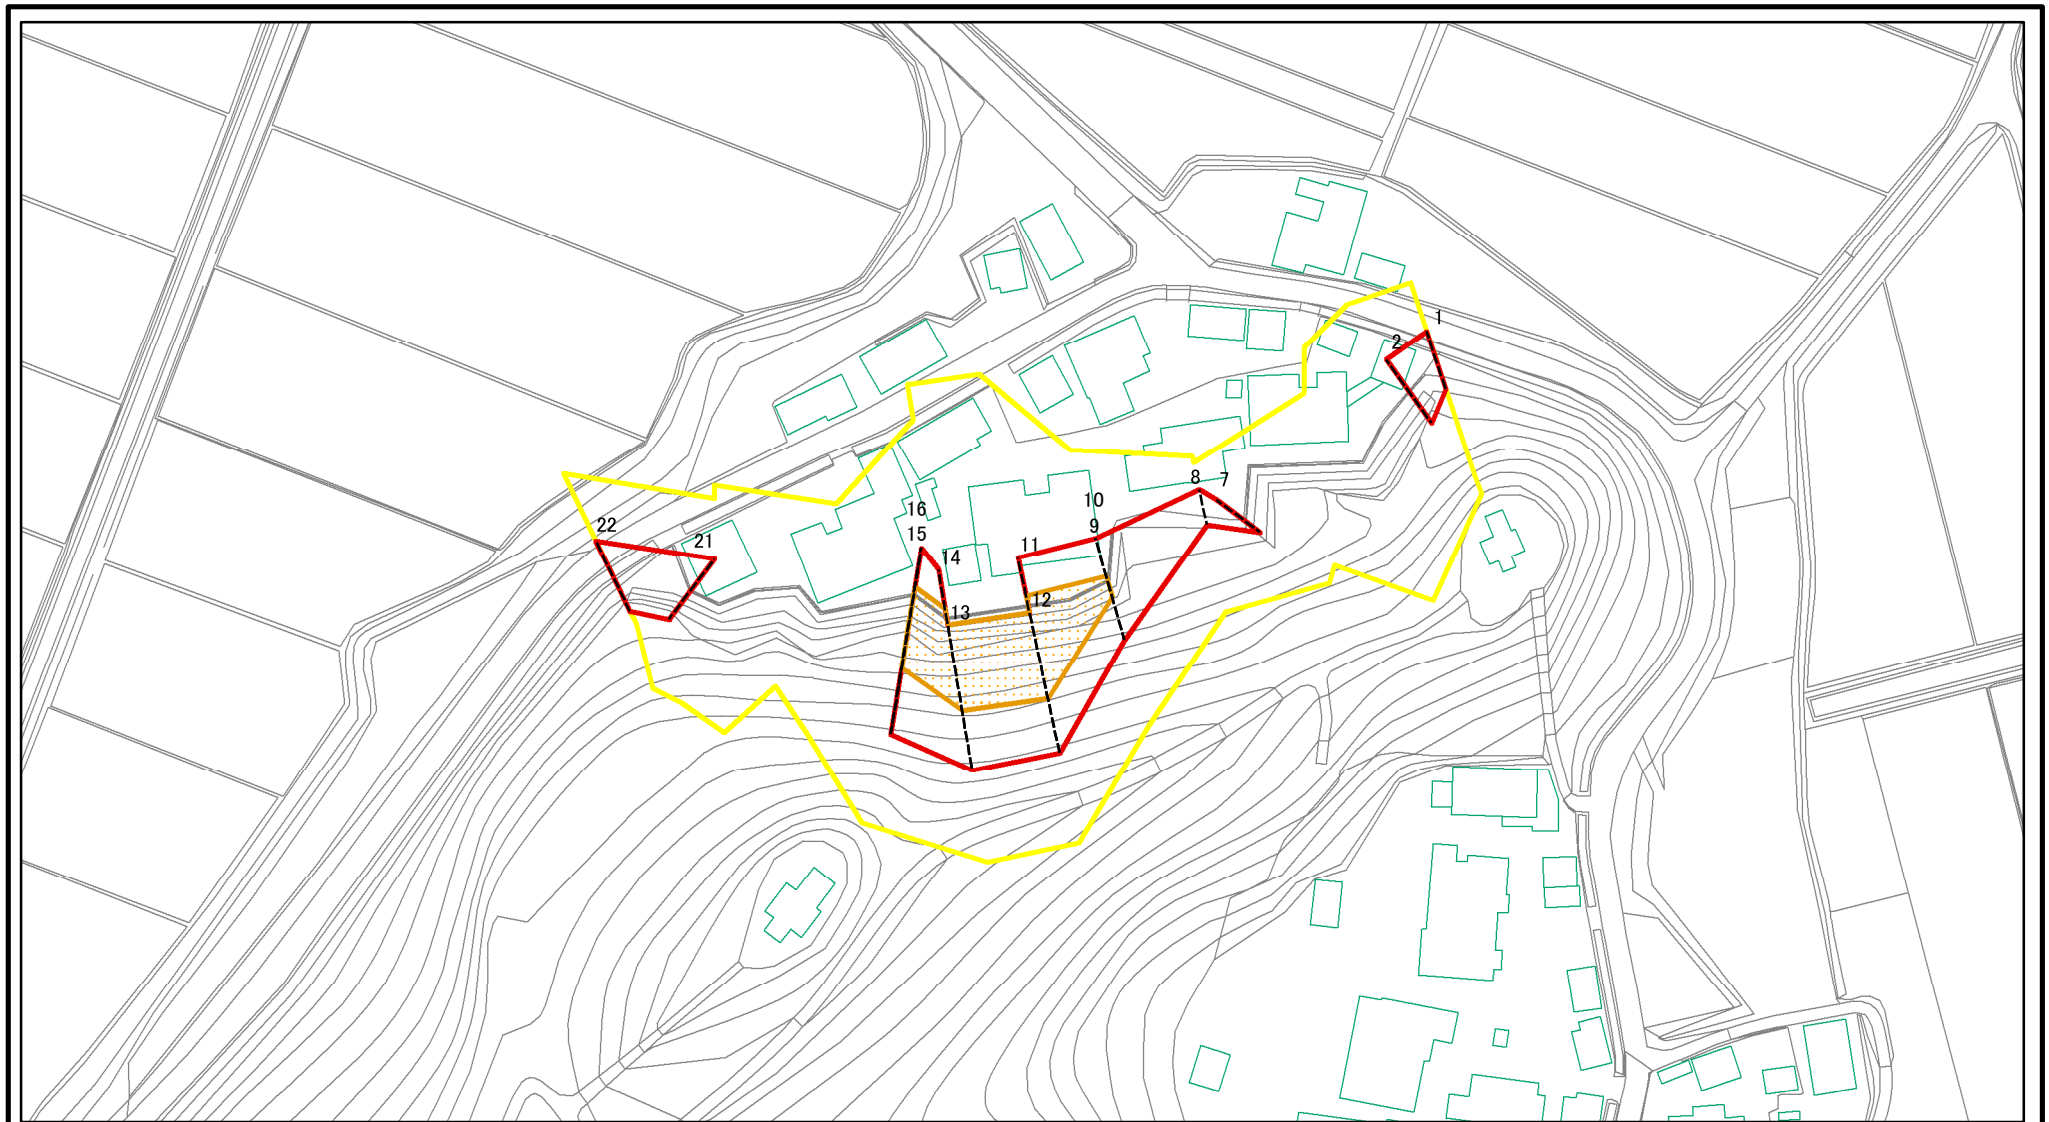
図中の数字は横断測線番号を示す

様式-2-1(急) 土砂災害警戒区域・土砂災害特別警戒区域 区域図(その2)	土砂災害防止法施行令第二条の基準に該当する区域		N 縮尺 1:1,500	自然現象の種類	急傾斜地の崩壊	箇所番号	II-1890	
	土砂災害防止法施行令第三条の基準に該当する区域			告示番号	第84号	箇所名	烏川	
	土砂等の(移動)高さが1m以下の場合、土砂等の移動による力が100kN/mを超える区域			告示年月日	平成29年2月21日	所在地	秋田県由利本荘市烏川字下烏川及び礪崎	
	土砂等の堆積の高さが3mを超える区域							
	それ以外の区域

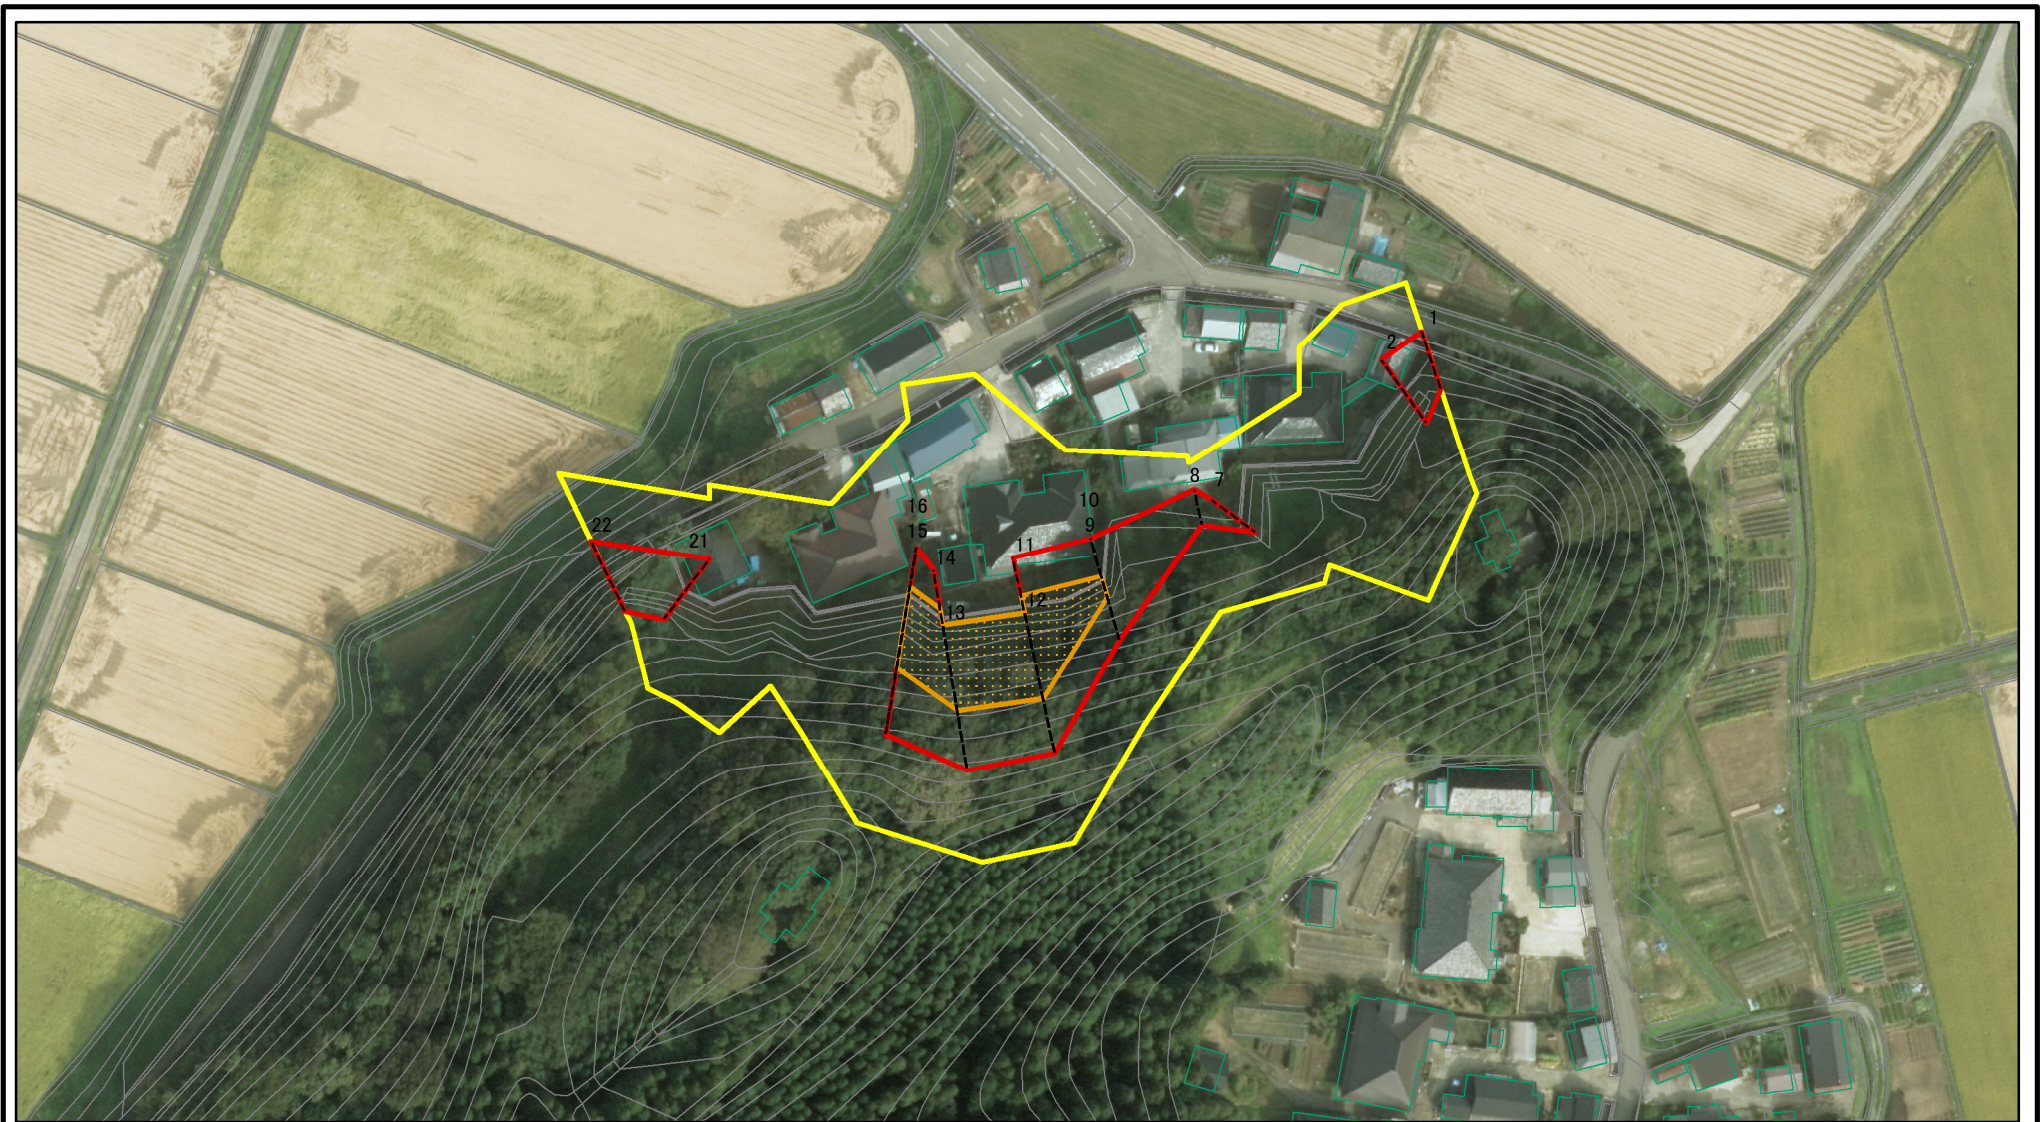
図中の数字は横断測線番号を示す

様式-2-1(急) 土砂災害警戒区域・土砂災害特別警戒区域 区域図(その2)	土砂災害防止法施行令第二条の基準に該当する区域		N 縮尺 1:1,500	自然現象の種類	急傾斜地の崩壊	箇所番号	II-1890	
	土砂災害防止法施行令第三条の基準に該当する区域			告示番号	第84号	箇所名	烏川	
	土砂等の(移動)高さが1m以下の場合、土砂等の移動による力が100kN/mを超える区域			告示年月日	平成29年2月21日	所在地	秋田県由利本荘市烏川字下烏川及び嵯崎	
	土砂等の堆積の高さが3mを超える区域							
	それ以外の区域

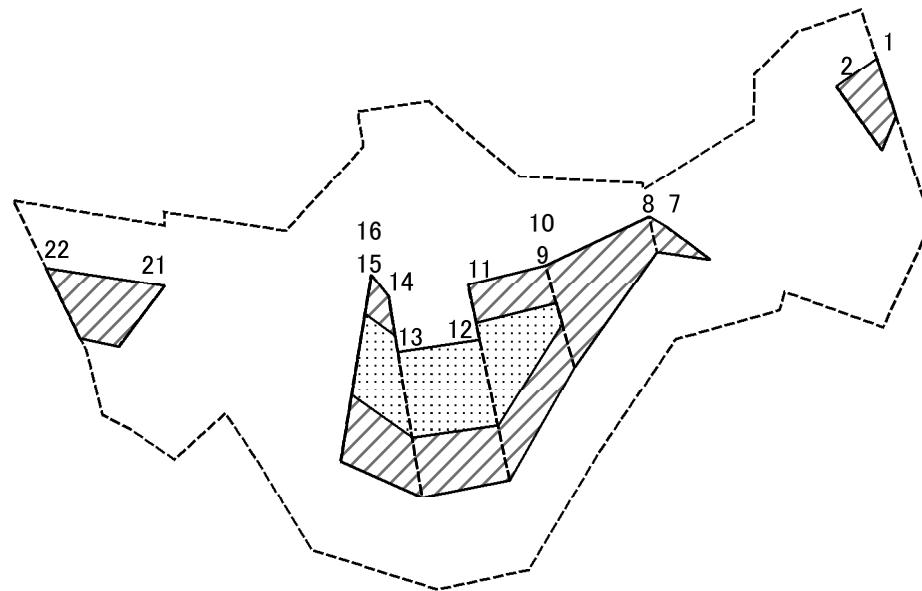
図中の数字は横断測線番号を示す

様式-2-2(急)
土砂災害特別警戒区域の区域区分図
(急傾斜地の崩壊に伴う土石等の移動により
建築物の地上部に作用すると想定される力)

土砂災害防止法施行令第二条の基準に該当する区域	
土砂災害防止法 施行令第三条の 基準に該当する 区域	
それ以外の区域

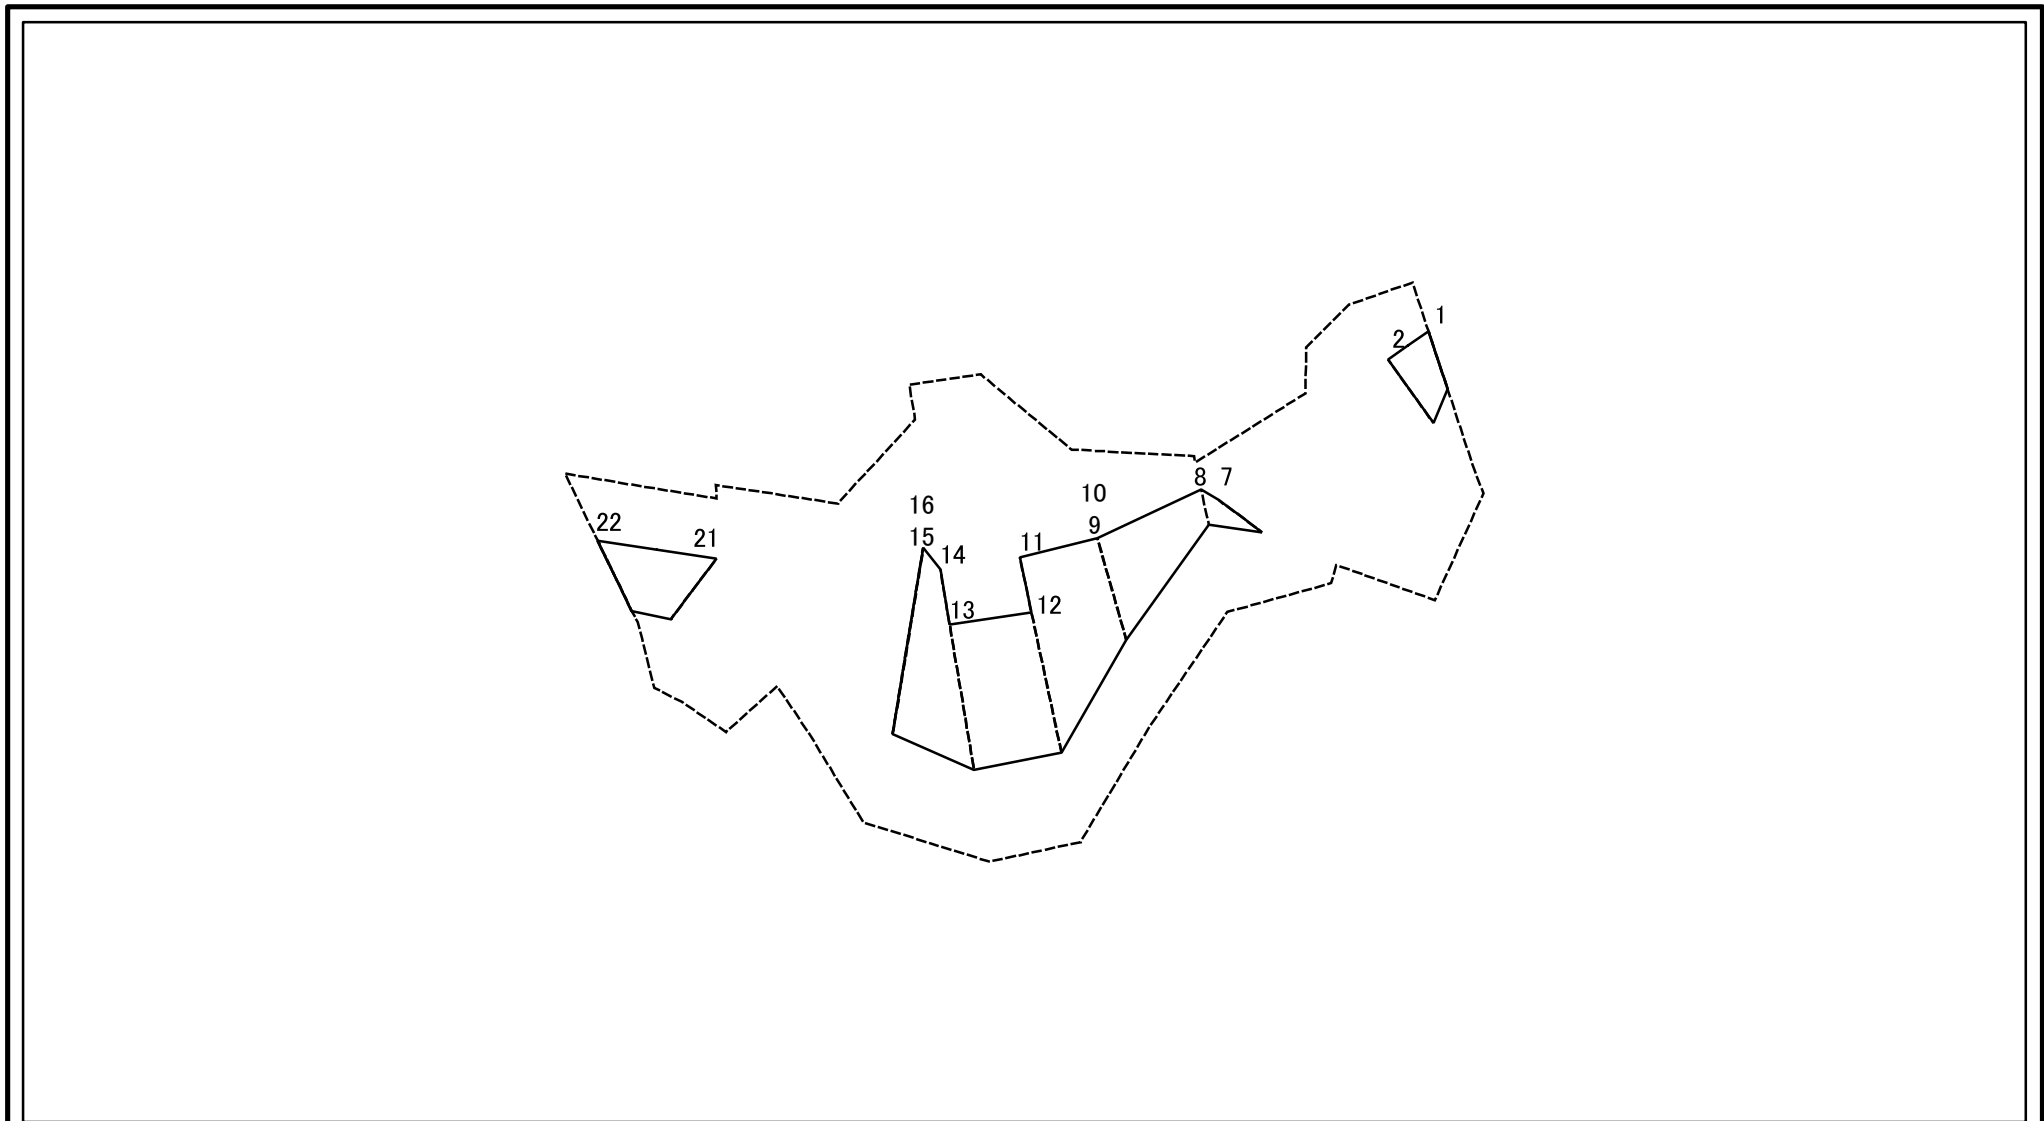
図中の数字は横断測線番号を示す

様式-2-3(急) 土砂災害特別警戒区域の区域区分図 (急傾斜地の崩壊に伴う土石等の堆積により建築物の地上部に作用すると想定される力)	土砂災害防止法施行令第二条の基準に該当する区域			 縮尺 1:1,500	自然現象の種類	急傾斜地の崩壊	箇所番号	II-1890
	土砂災害防止法施行令第三条の基準に該当する区域	土石等の堆積の高さが3mを超える区域			告示番号	第84号	箇所名	烏川
		それ以外の区域			告示年月日	平成29年2月21日	所在地	秋田県由利本荘市烏川 字下烏川及び礒崎
