## 土砂災害警戒区域等の指定の公示に係る図書（その1）

自然現象の種類	急傾斜地の崩壊
	箇所番号	Ⅱ-885
	箇所名	白畑1号
	所在地	秋田県由利本荘市岩城滝俣字トウ田

# 土砂災害警戒区域等の指定の公示に係る図書(その2)

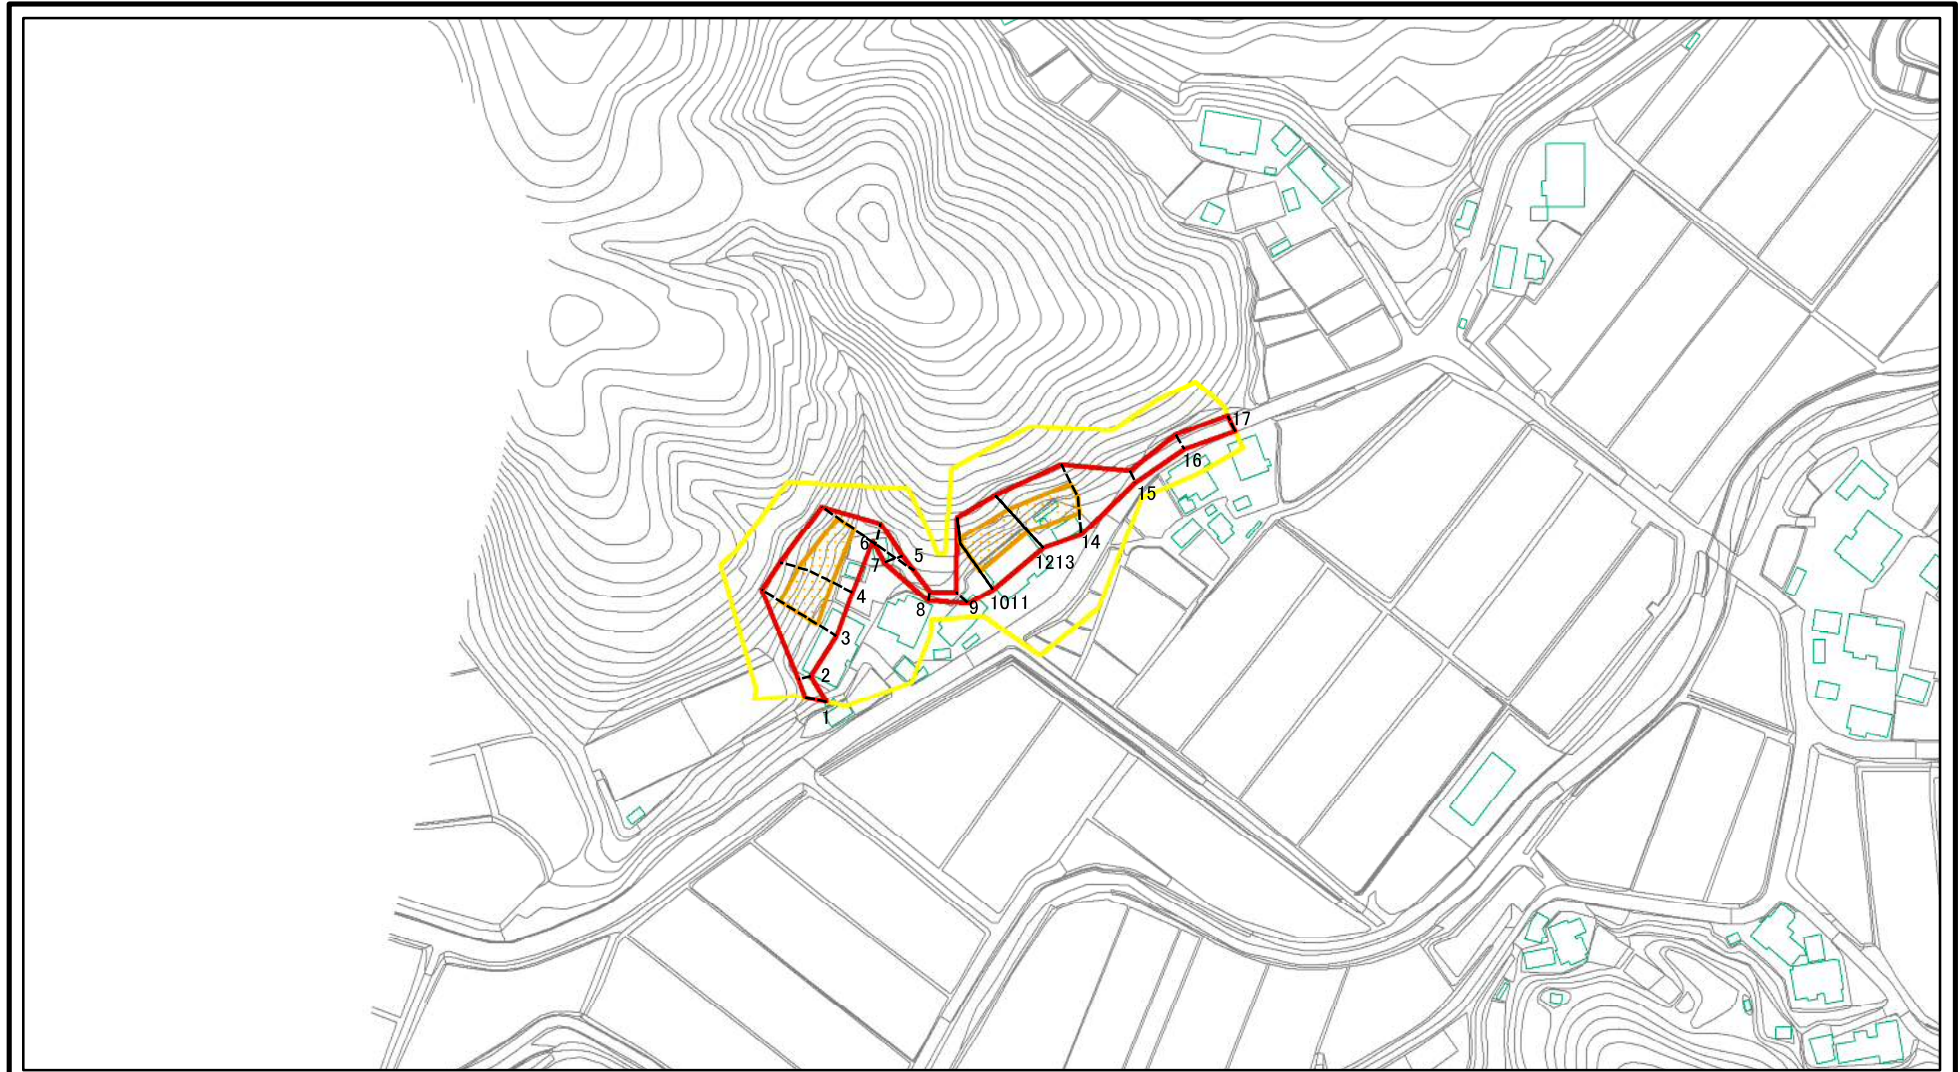
様式-2(急)  
土砂災害警戒区域・土砂災害特別警戒区域  
区域図(その1)

図中の数字は横断測線番号を示す

土砂災害防止法施行令第二条の基準に該当する区域		N 縮尺 1:2,500	自然現象の種類	急傾斜地の崩壊	箇所番号	II-885
土砂災害防止法施行令第三条の基準に該当する区域			告示番号	第553号	箇所名	白畑1号
土砂等の(移動)高さが1m以下の場合、土砂等の移動による力が100kN/mを超える区域			告示年月日	平成29年12月19日	所在地	秋田県由利本荘市岩城滝俣字トウ田
土砂等の堆積の高さが3mを超える区域						
それ以外の区域

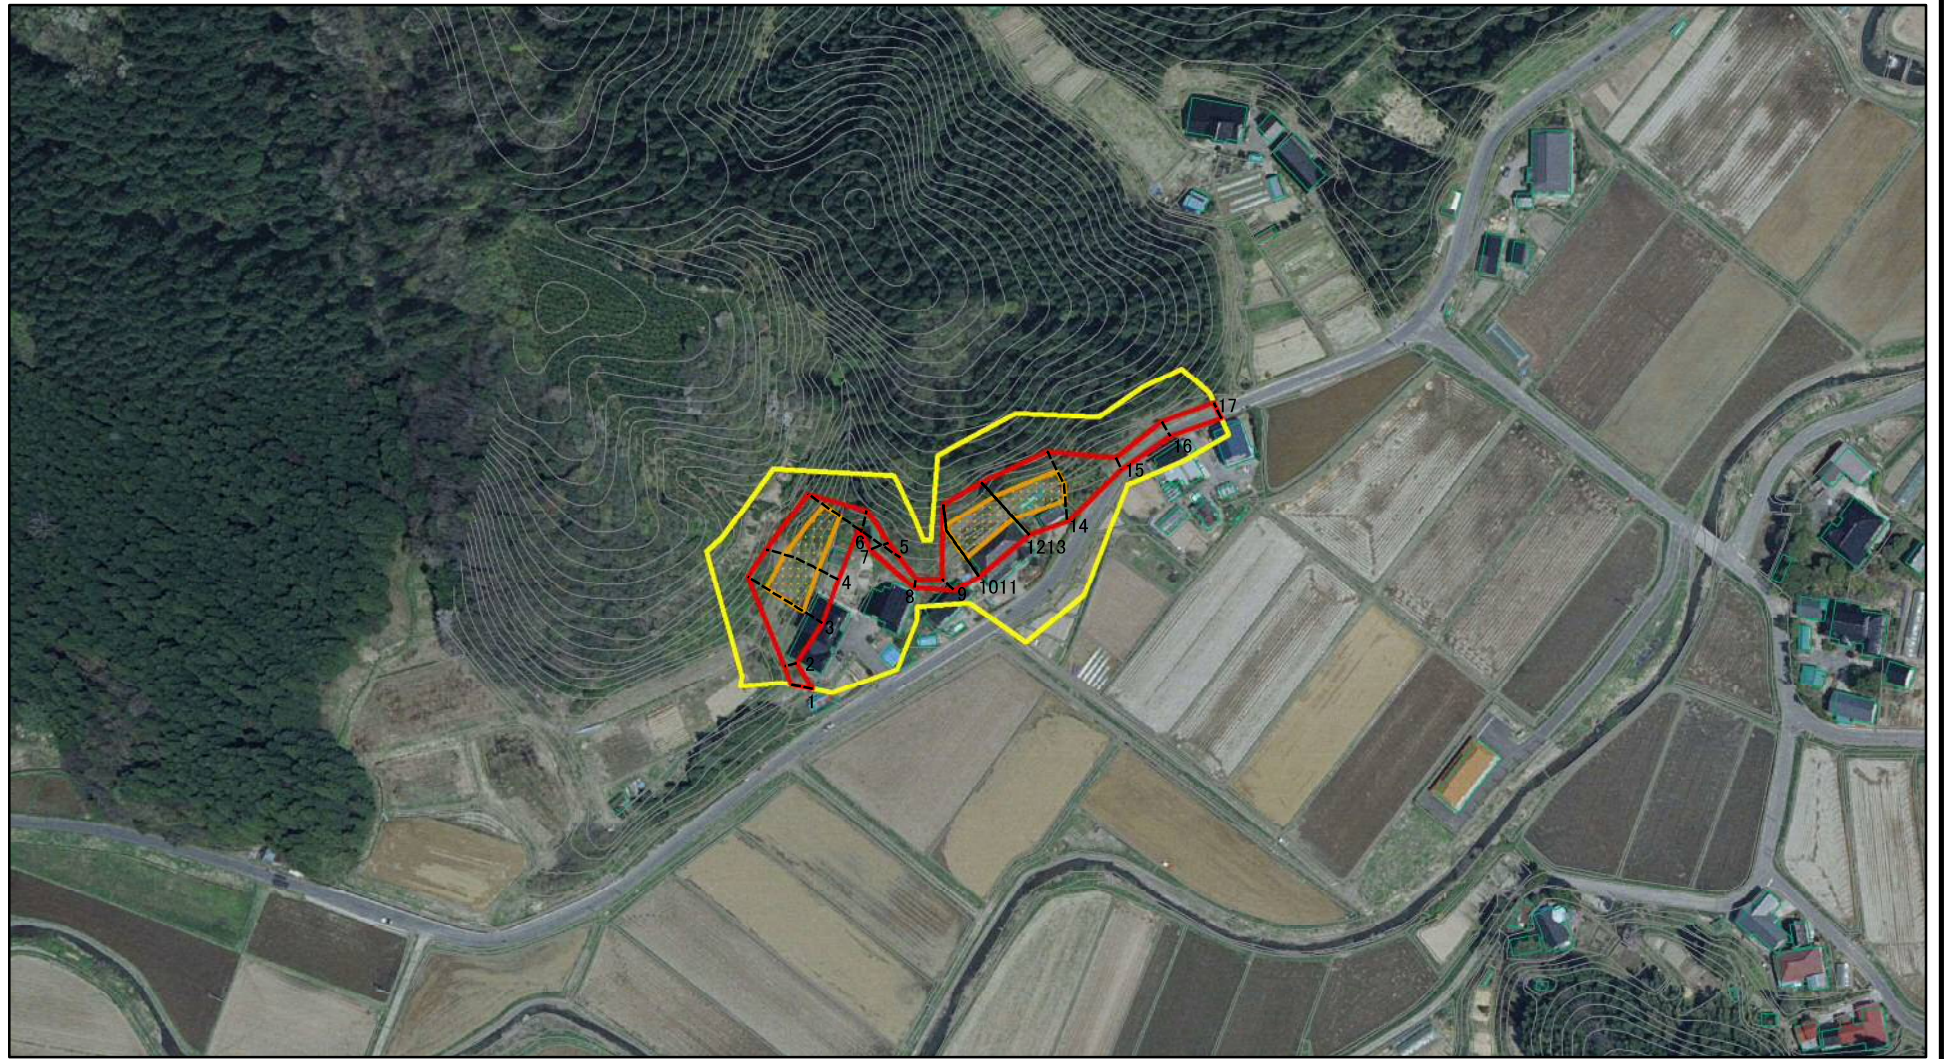
様式-2(急)  
土砂災害警戒区域・土砂災害特別警戒区域  
区域図(その1)

図中の数字は横断測線番号を示す

土砂災害防止法施行令第二条の基準に該当する区域		N 縮尺 1:2,500	自然現象の種類	急傾斜地の崩壊	箇所番号	II-885
土砂災害防止法施行令第三条の基準に該当する区域			告示番号	第553号	箇所名	白畑1号
土砂等の(移動)高さが1m以下の場合、土砂等の移動による力が100kN/mを超える区域			告示年月日	平成29年12月19日	所在地	秋田県由利本荘市岩城滝俣字トウ田
土砂等の堆積の高さが3mを超える区域						
それ以外の区域

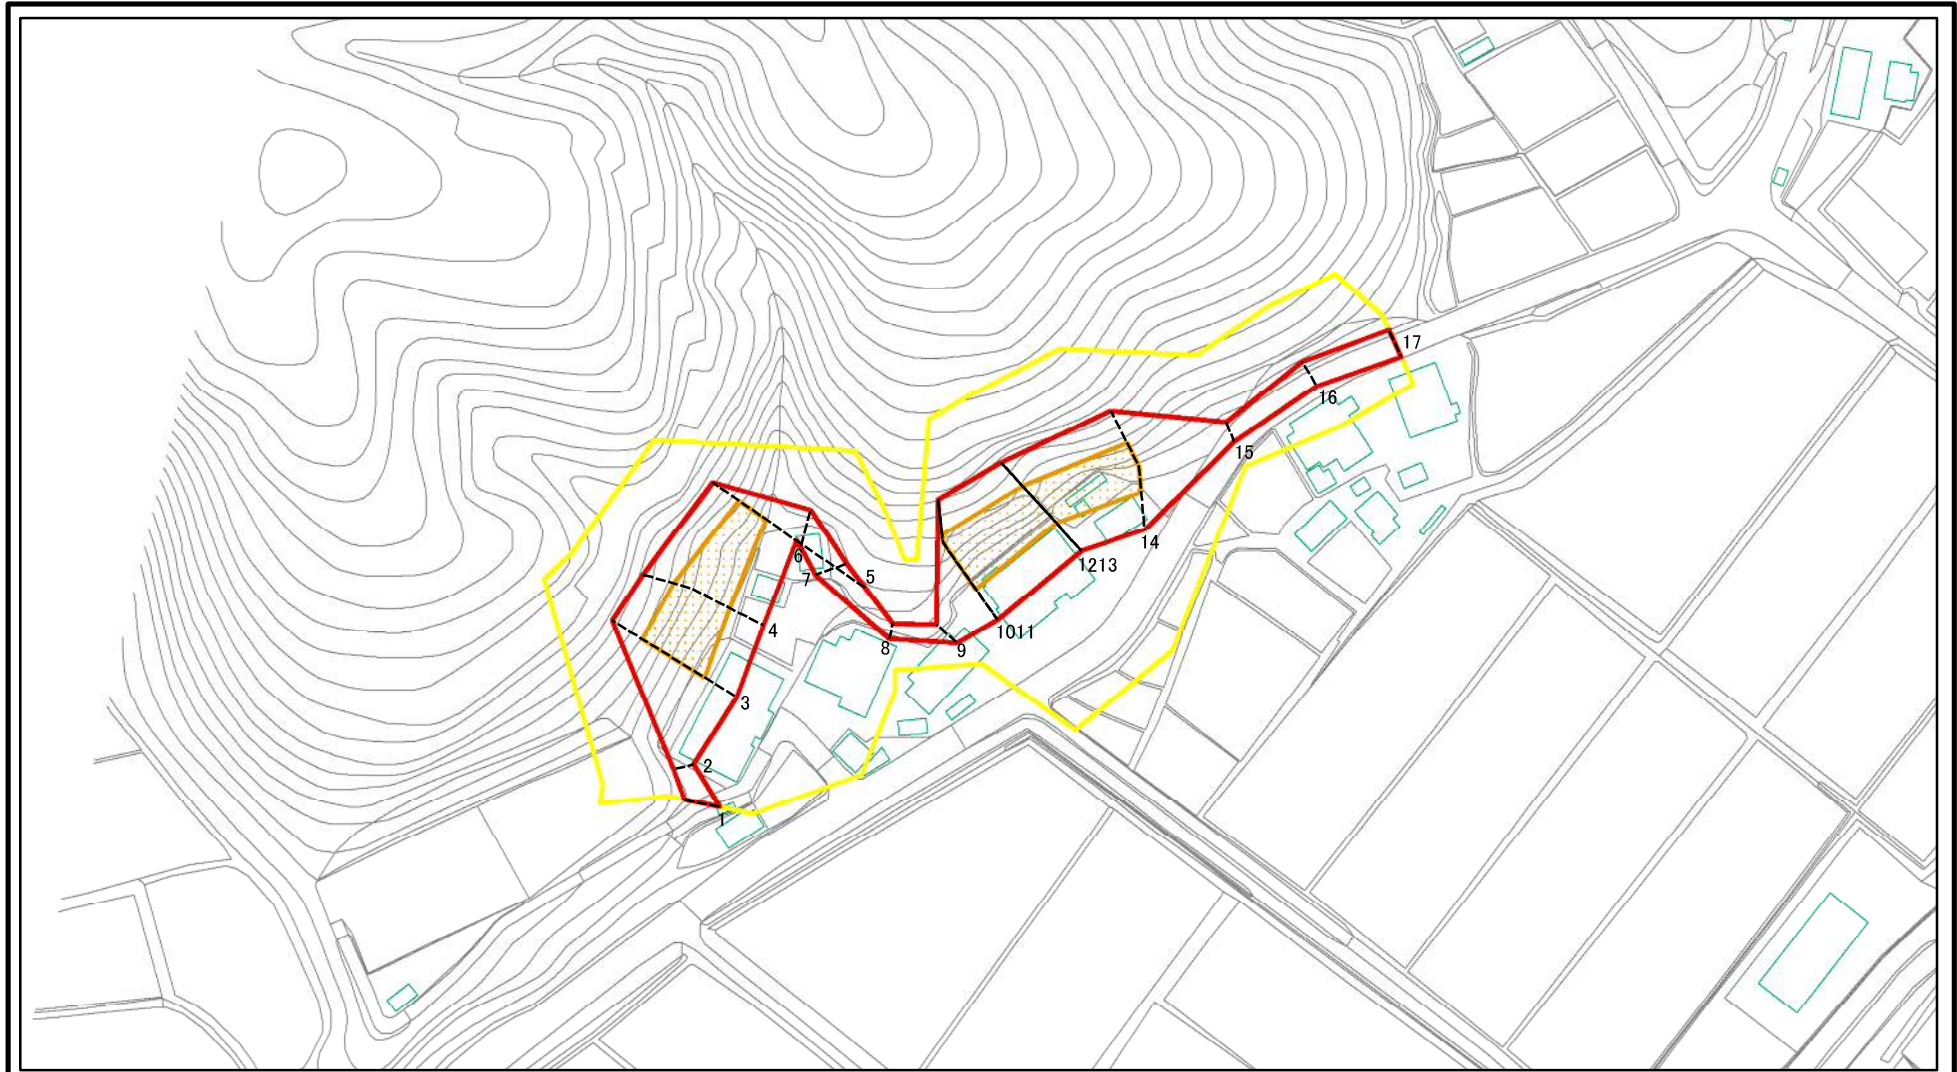
様式-2-1(急)  
土砂災害警戒区域・土砂災害特別警戒区域  
区域図(その2)

図中の数字は横断測線番号を示す

土砂災害防止法施行令第二条の基準に該当する区域	
土砂災害防止法施行令第三条の基準に該当する区域	
それ以外の区域

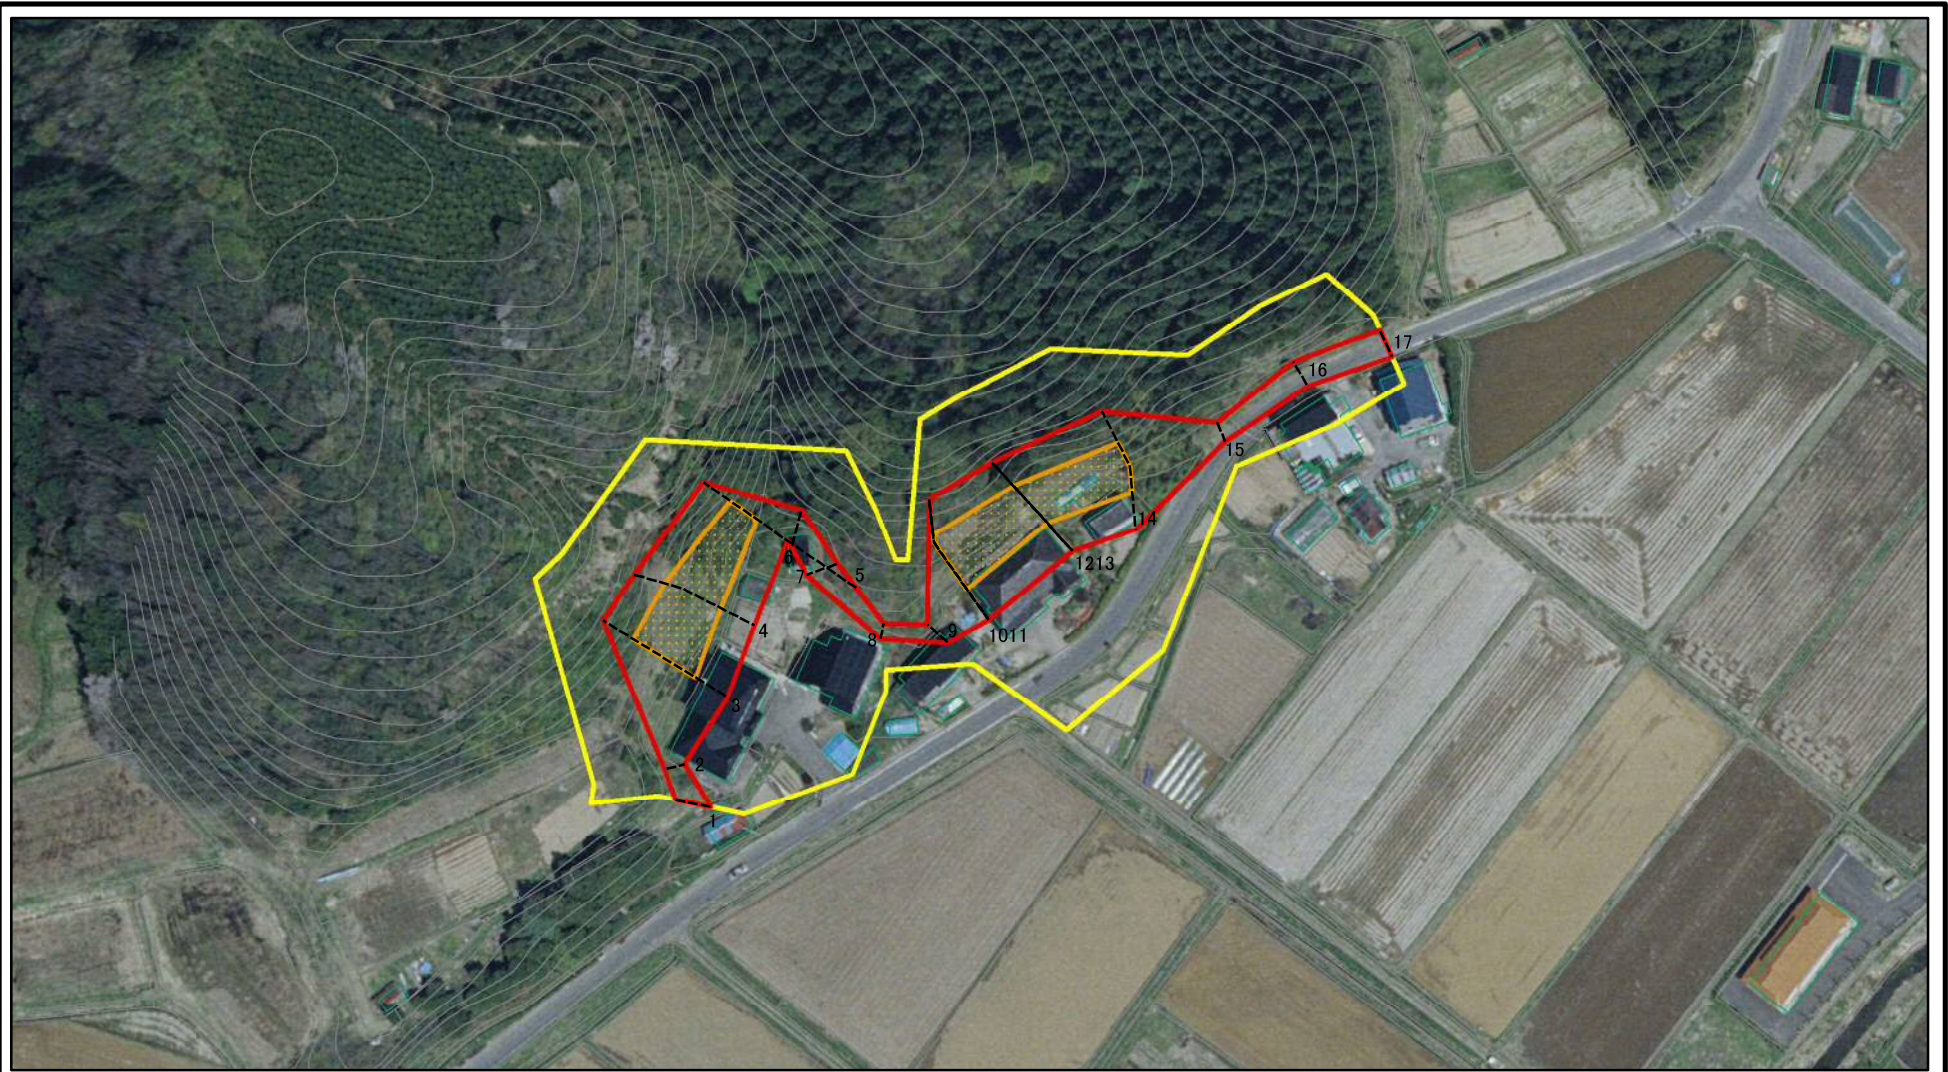
様式-2-1(急)  
土砂災害警戒区域・土砂災害特別警戒区域  
区域図(その2)

図中の数字は横断測線番号を示す

土砂災害防止法施行令第二条の基準に該当する区域		N	自然現象の種類	急傾斜地の崩壊	箇所番号	II-885
土砂災害防止法施行令第三条の基準に該当する区域			告示番号	第553号	箇所名	白畑1号
土砂等の(移動)高さが1m以下の場合、土砂等の移動による力が100kN/mを超える区域		縮尺 1:1,500	告示年月日	平成29年12月19日	所在地	秋田県由利本荘市岩城滝俣字トウ田
土砂等の堆積の高さが3mを超える区域						
それ以外の区域

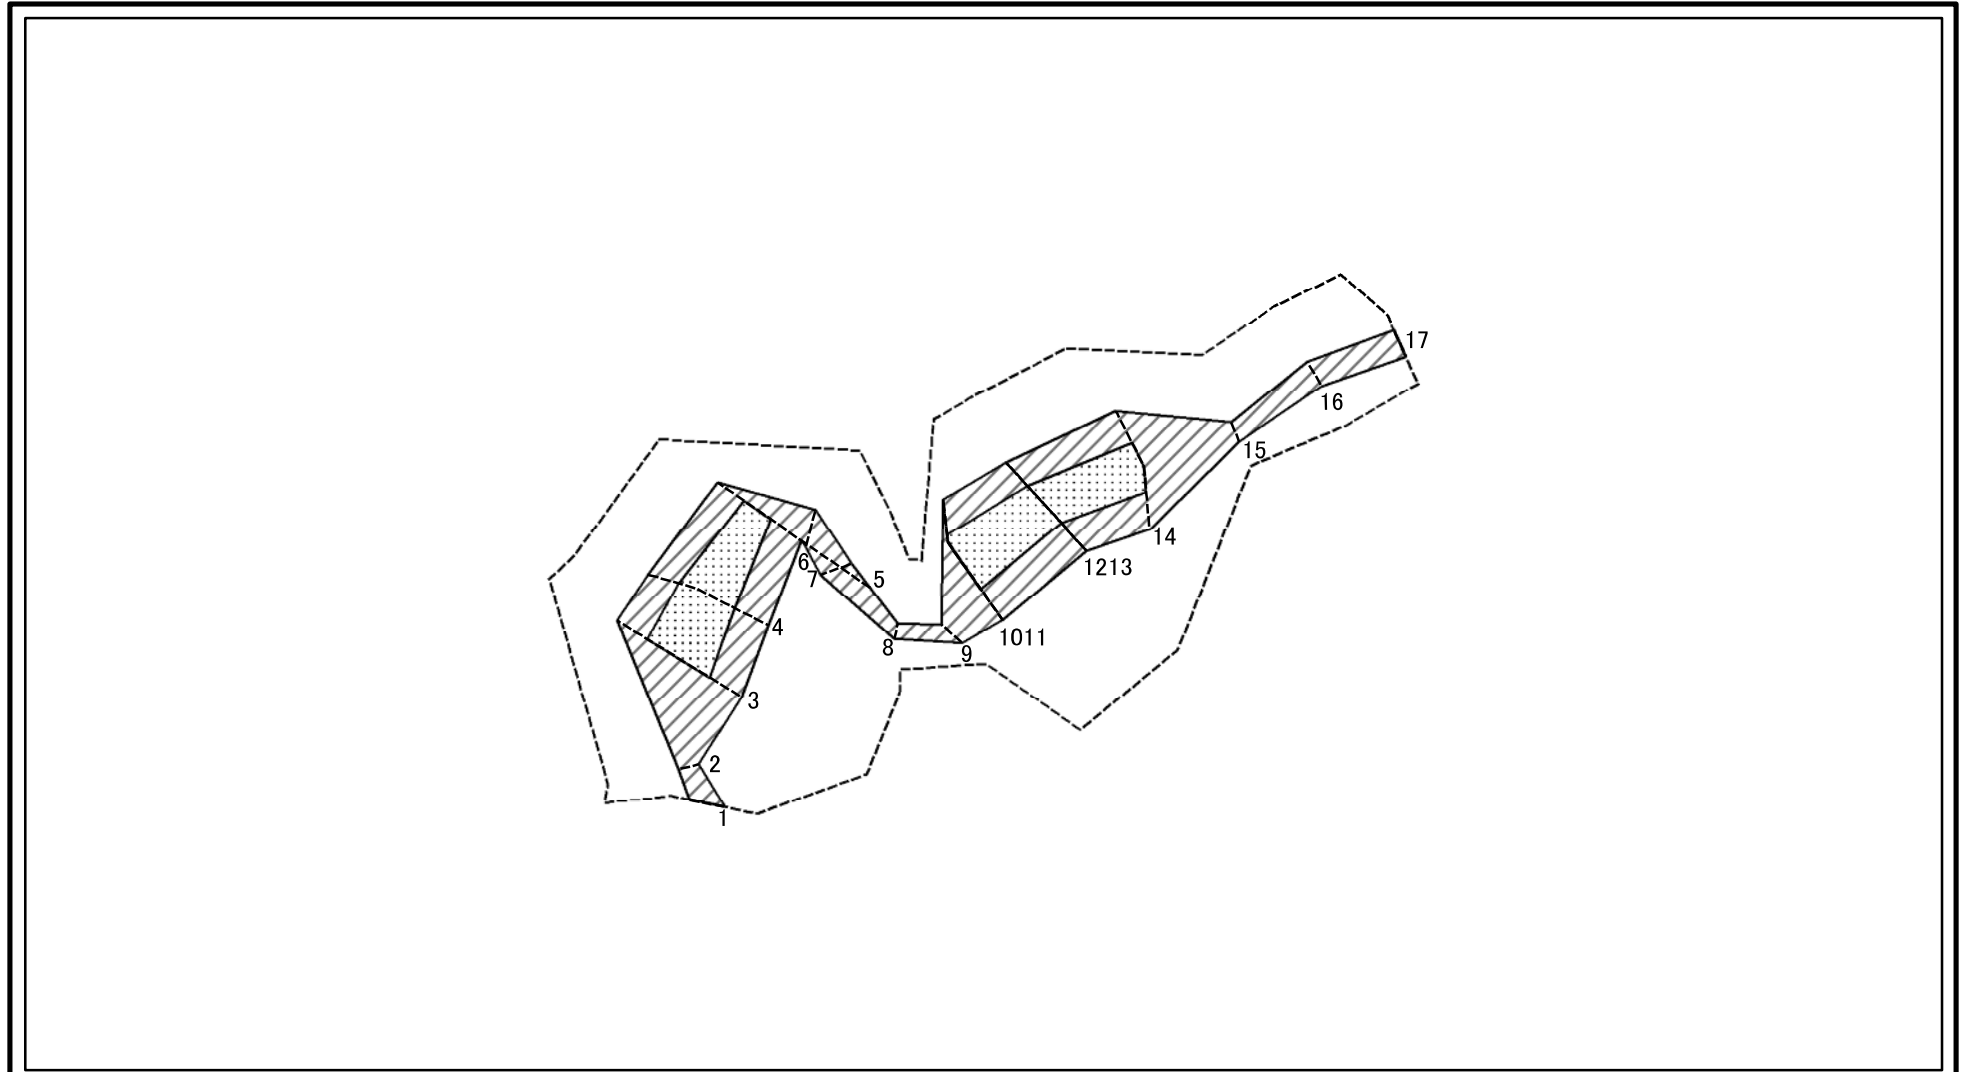
図中の数字は横断測線番号を示す

様式-2-2(急) 土砂災害特別警戒区域の区域区分図 (急傾斜地の崩壊に伴う土石等の移動により 建築物の地上部に作用すると想定される力)	土砂災害防止法施行令第二条の基準に該当する区域		N 縮尺 1:1,500	自然現象の種類	急傾斜地の崩壊	箇所番号	II-885
	土砂災害防止法施行令第三条の基準に該当する区域			告示番号	第553号	箇所名	白畑1号
	それ以外の区域		告示年月日	平成29年12月19日	所在地	秋田県由利本荘市岩城滝俣字トウ田

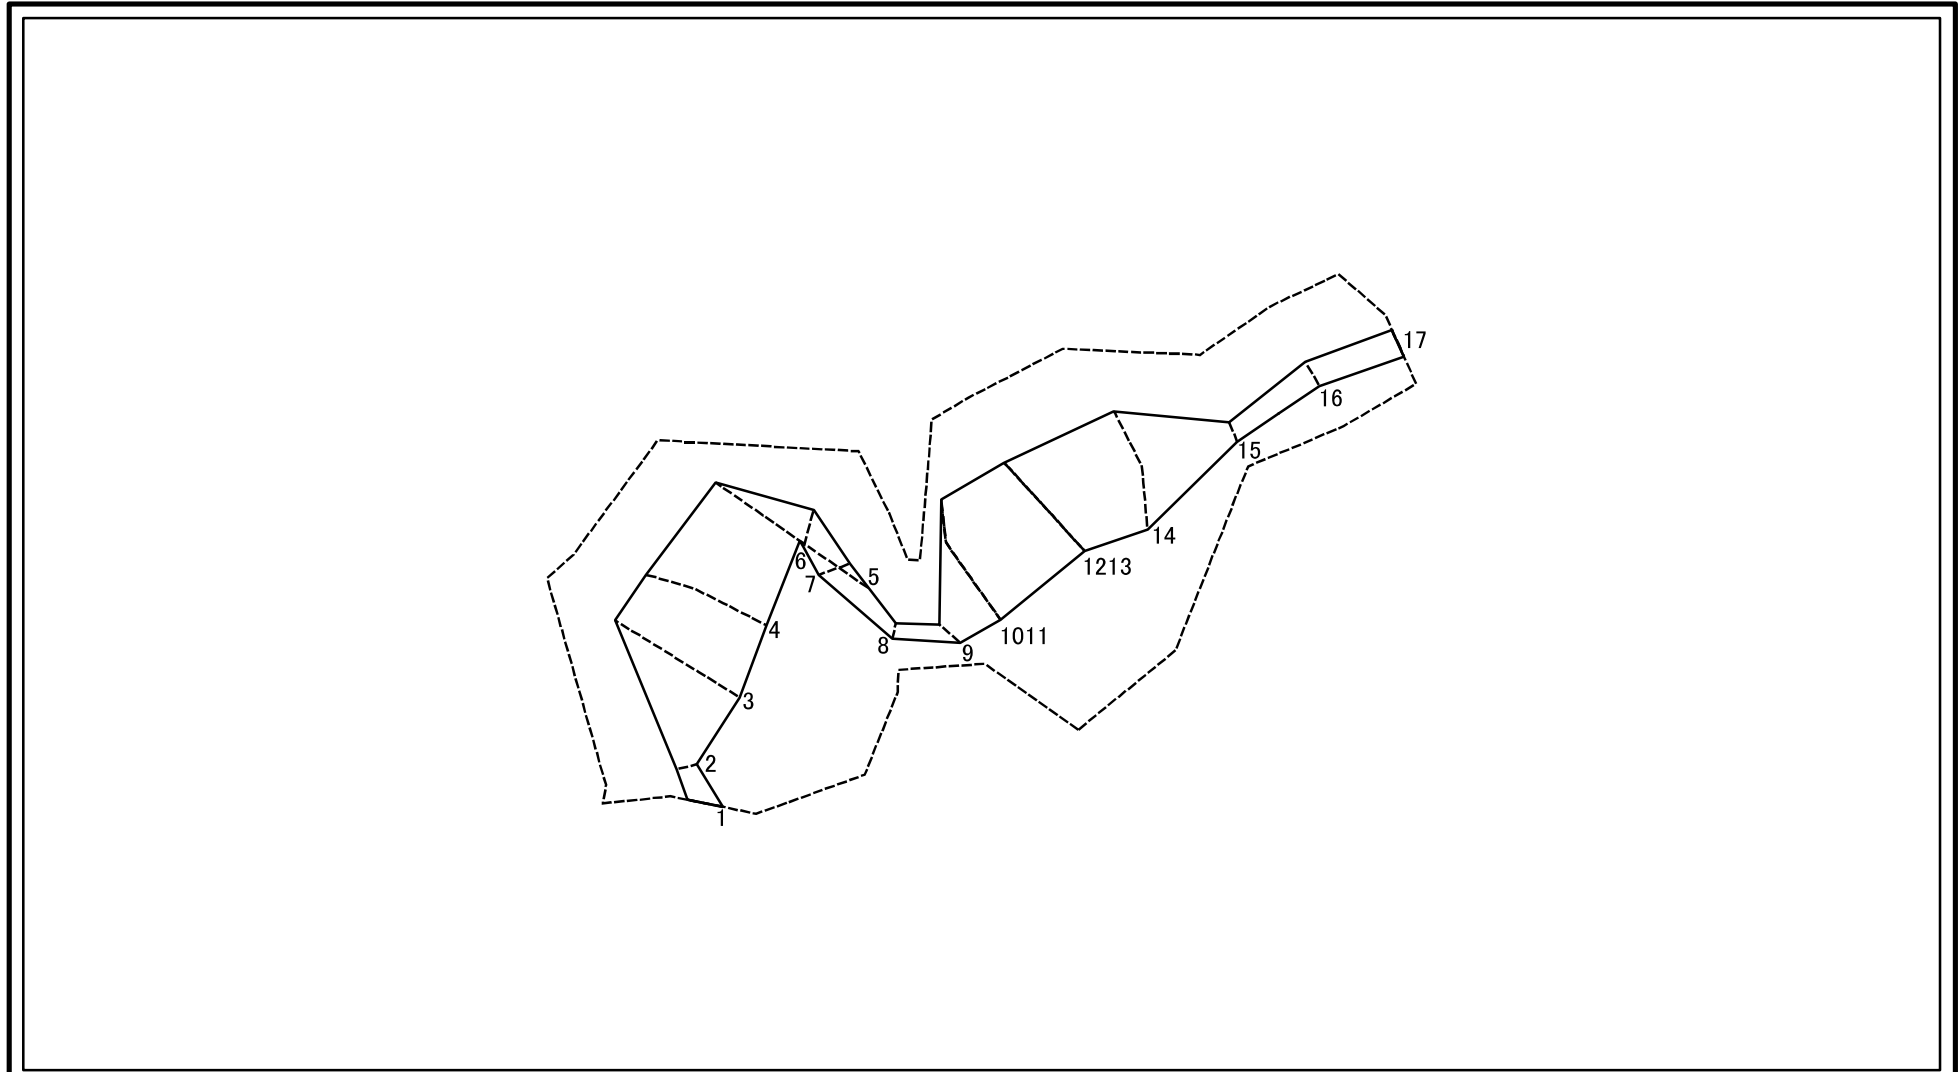
図中の数字は横断測線番号を示す

様式-2-3(急) 土砂災害特別警戒区域の区域区分図 (急傾斜地の崩壊に伴う土石等の堆積により 建築物の地上部に作用すると想定される力)	土砂災害防止法施行令第二条の基準に該当する区域			N 縮尺 1:1,500	自然現象の種類	急傾斜地の崩壊	箇所番号	II-885
	土砂災害防止法 施行令第三条の 基準に該当する 区域	土石等の堆積の高さが3mを超える区域			告示番号	第553号	箇所名	白畑1号
		それ以外の区域			告示年月日	平成29年12月19日	所在地	秋田県由利本荘市岩城滝俣字トウ田
