土砂災害警戒区域等の指定の公示に係る図書(その1)

自然現象の種類	急傾斜地の崩壊
箇所番号	II-1258
箇所名	桑台1号
所在地	秋田県大仙市南外字上桑台

土砂災害警戒区域等の指定の公示に係る図書(その2)

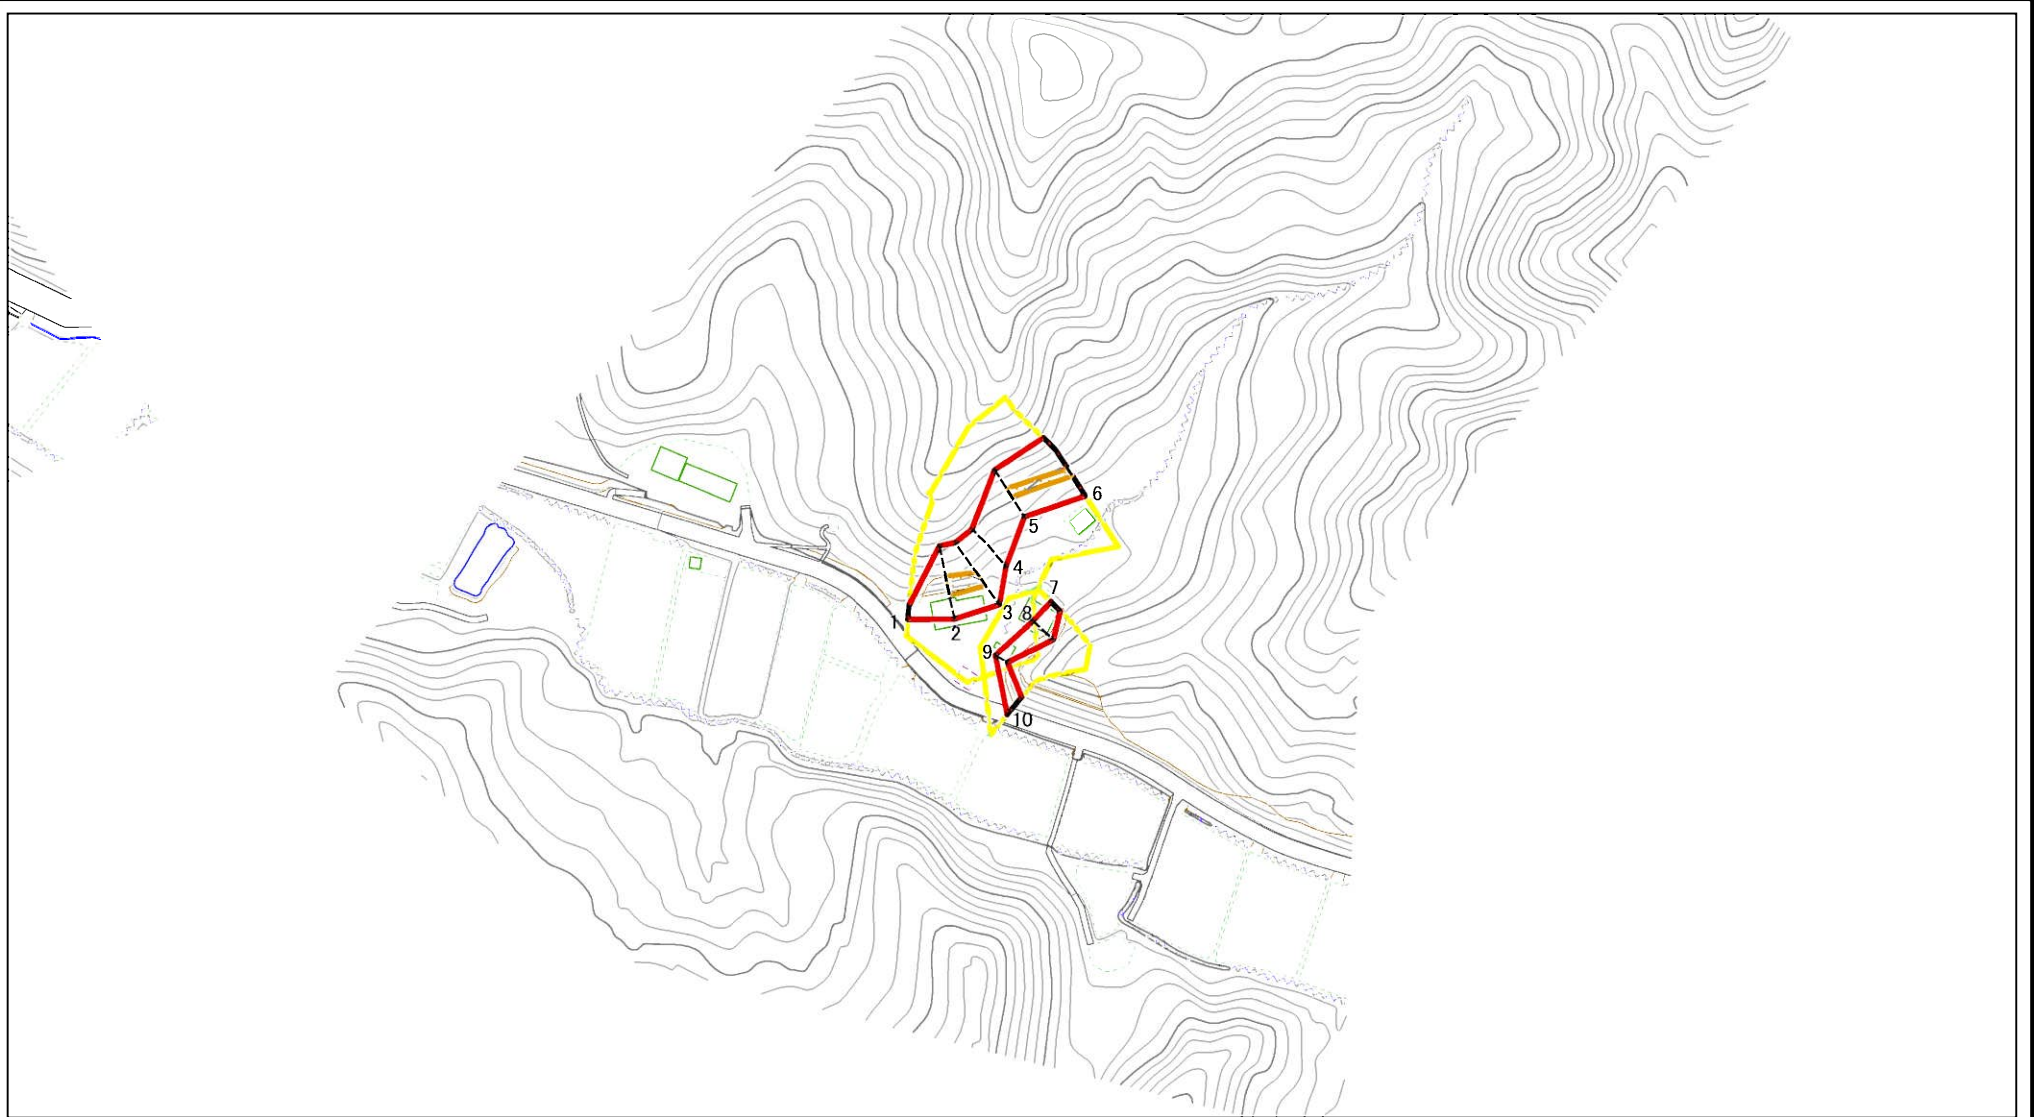
図中の数字は横断測線番号を示す

様式-2(急) 土砂災害警戒区域・土砂災害特別警戒区域 区域図(その1)	土砂災害防止法施行令第二条の基準に該当する区域		N 縮尺 1:2,500	自然現象の種類	急傾斜地の崩壊	箇所番号	II-1258
	土砂災害防止法施行令第三条の基準に該当する区域			告示番号	第635号	箇所名	桑台1号
	それ以外の区域			告示年月日	平成28年11月29日	所在地	秋田県大仙市南外字上桑台

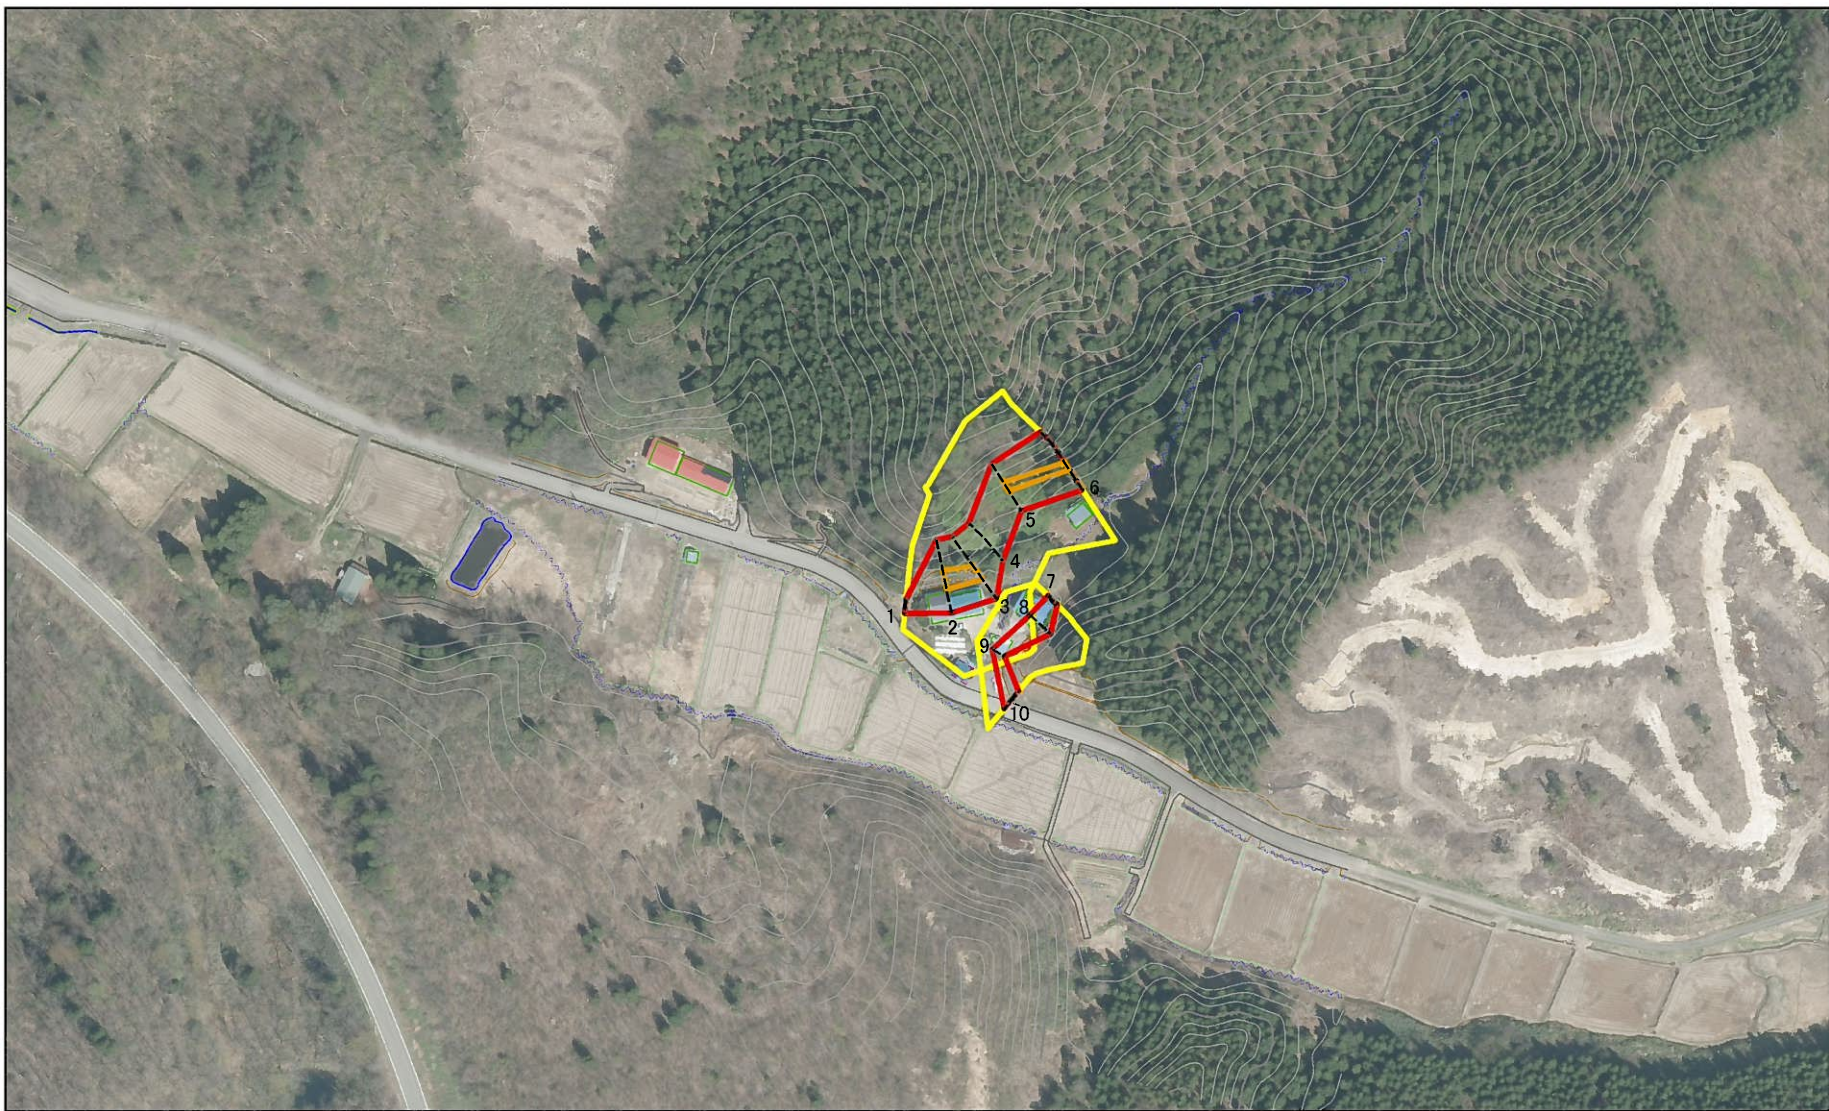
図中の数字は横断測線番号を示す

土砂災害警戒区域・土砂災害特別警戒区域
区域図(その1)

土石等の(移動)高さが1m以下の場合、
土石等の移動による力が100kN/mを超える区域

土石等の堆積の高さが3mを超える区域

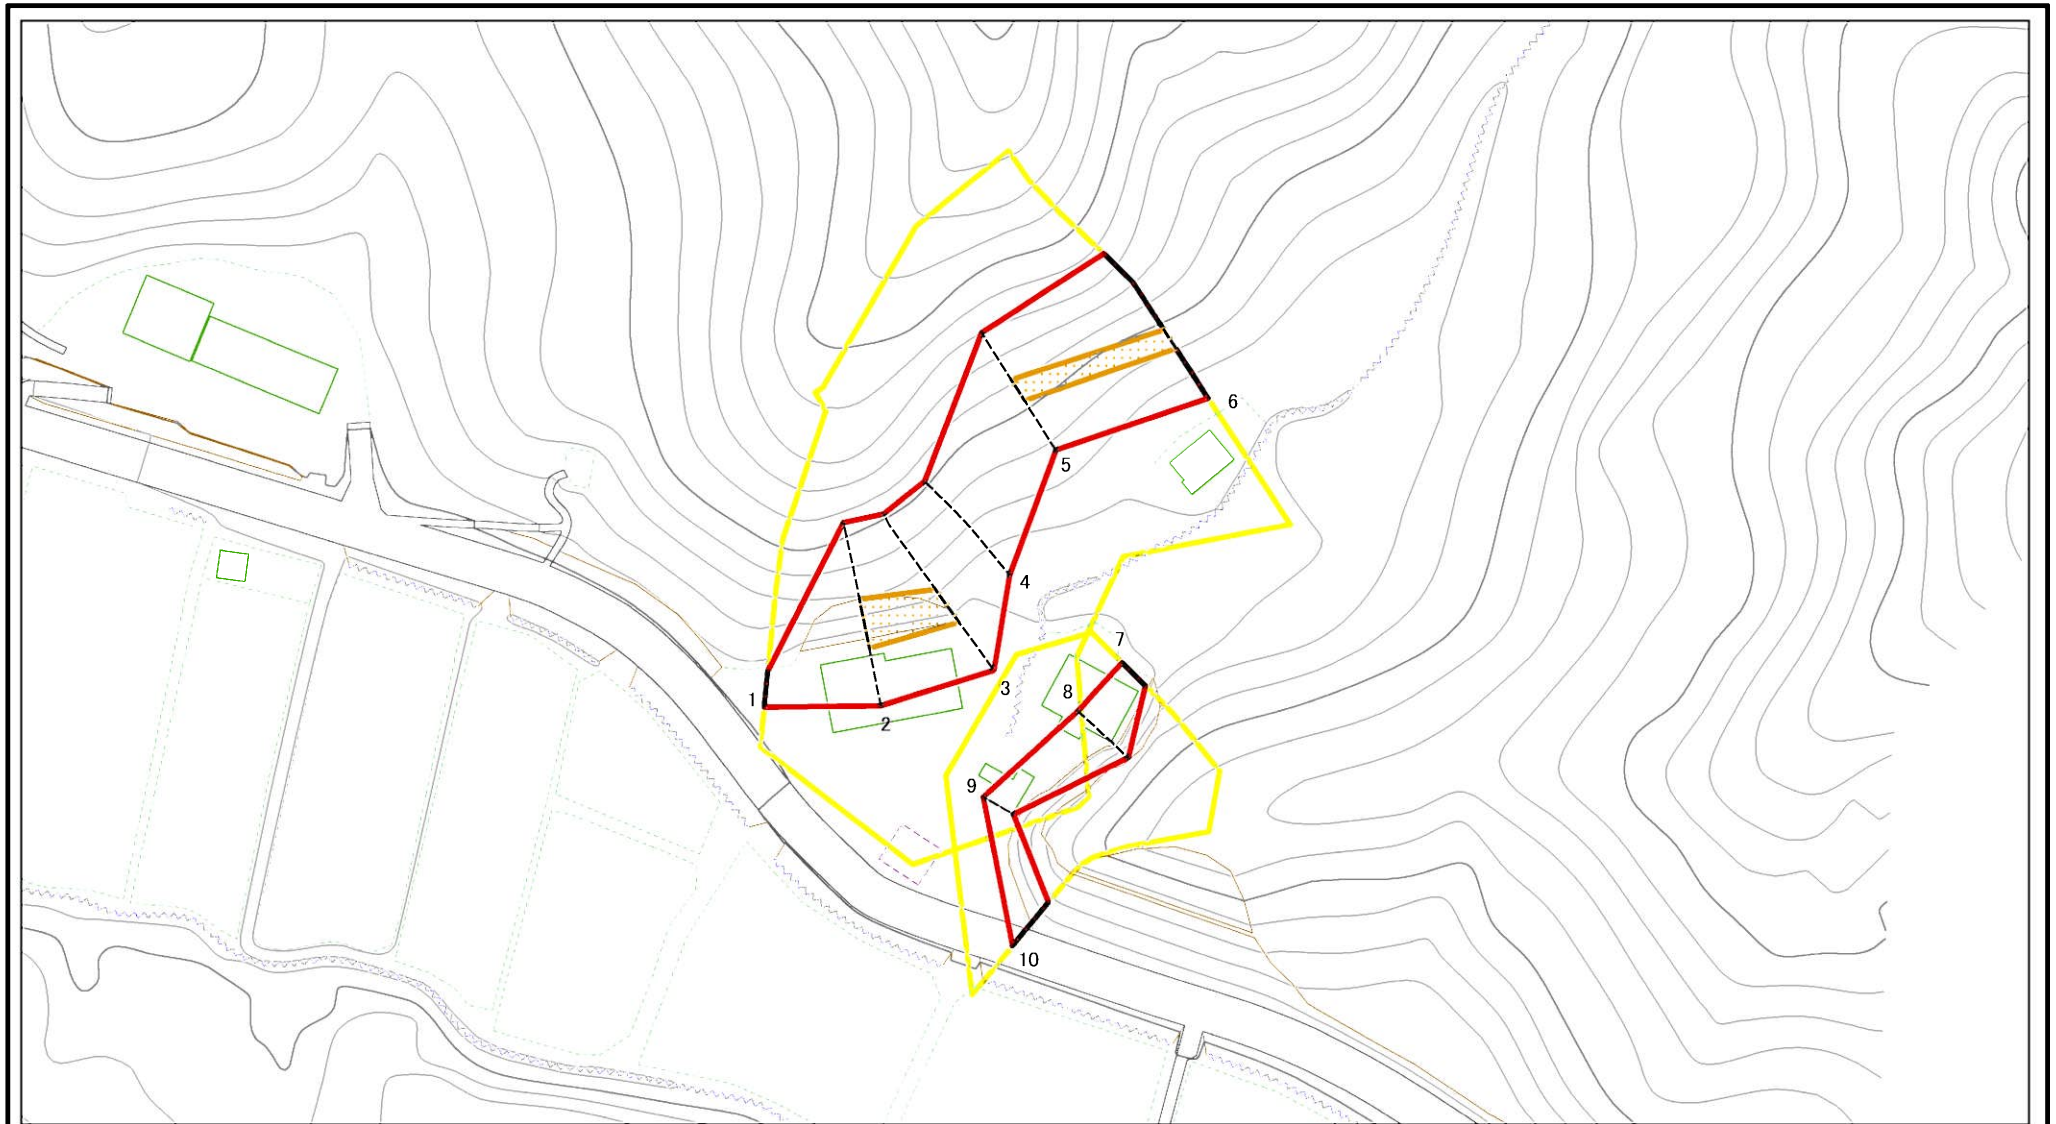
図中の数字は横断測線番号を示す

様式-2-1(急) 土砂災害警戒区域・土砂災害特別警戒区域 区域図(その2)	土砂災害防止法施行令第二条の基準に該当する区域		 縮尺 1:1,000	自然現象の種類	急傾斜地の崩壊	箇所番号	II-1258
	土砂災害防止法施行令第三条の基準に該当する区域			告示番号	第635号	箇所名	桑台1号
	土砂等の(移動)高さが1m以下の場合、土砂等の移動による力が100kN/m ² を超える区域		告示年月日	平成28年11月29日	所在地	秋田県大仙市南外字上桑台	
	土砂等の堆積の高さが3mを超える区域						
それ以外の区域

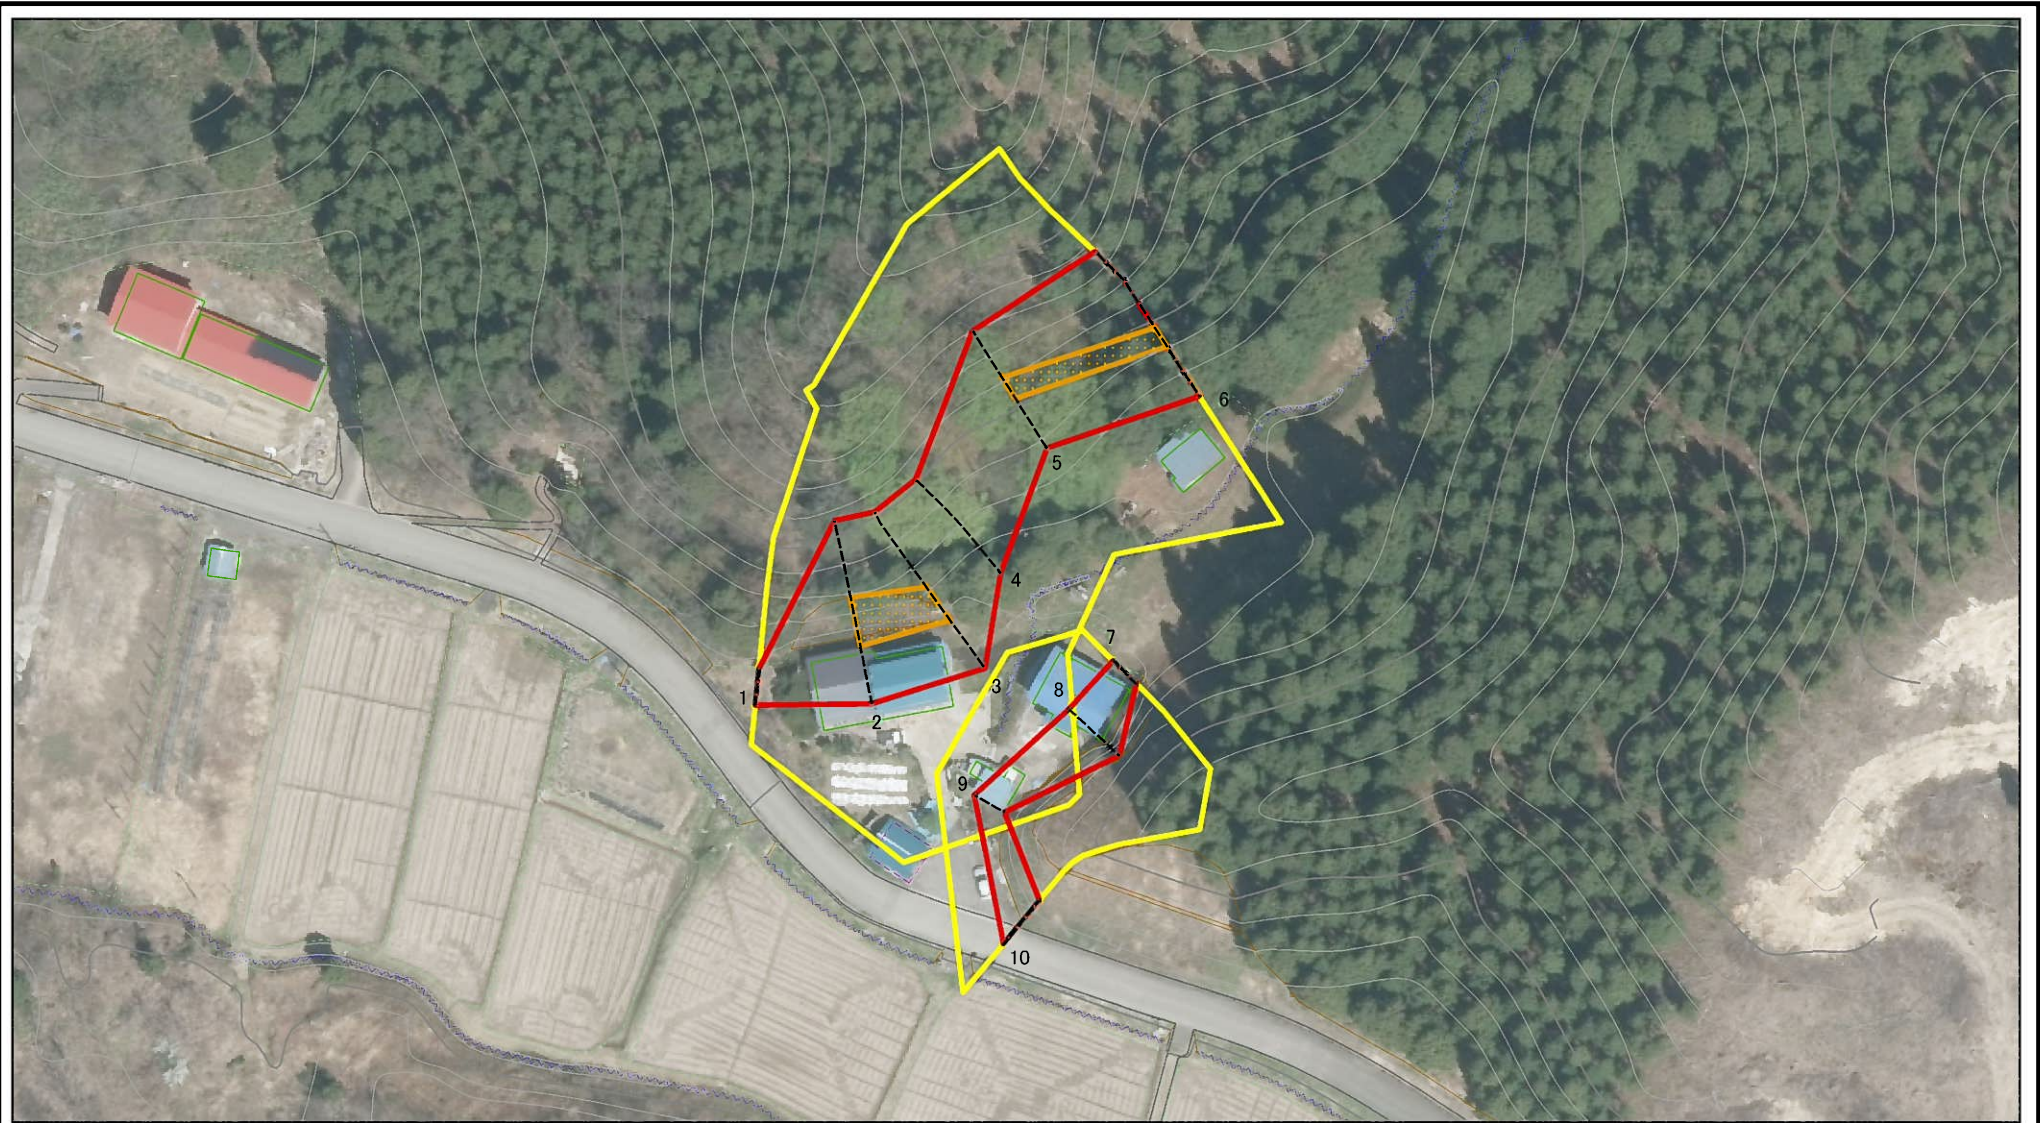
図中の数字は横断測線番号を示す

様式-2-1(急) 土砂災害警戒区域・土砂災害特別警戒区域 区域図(その2)	土砂災害防止法施行令第二条の基準に該当する区域		 縮尺 1:1,000	自然現象の種類	急傾斜地の崩壊	箇所番号	II-1258
	土砂災害防止法施行令第三条の基準に該当する区域			告示番号	第635号	箇所名	桑台1号
	土砂等の(移動)高さが1m以下の場合、土砂等の移動による力が100kN/m ² を超える区域			告示年月日	平成28年11月29日	所在地	秋田県大仙市南外字上桑台
	土砂等の堆積の高さが3mを超える区域						
それ以外の区域

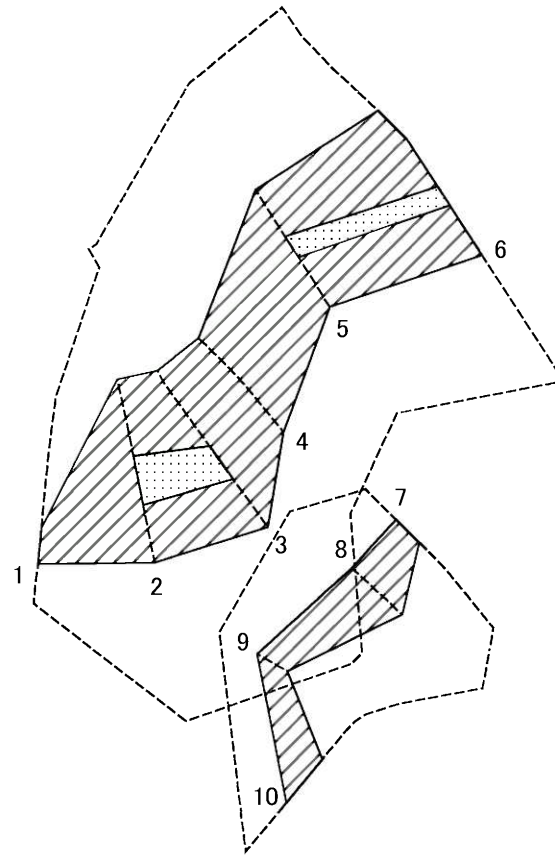
図中の数字は横断測線番号を示す

様式-2-2(急) 土砂災害特別警戒区域の区域区分図 (急傾斜地の崩壊に伴う土石等の移動により建築物の地上部に作用すると想定される力)	土砂災害防止法施行令第二条の基準に該当する区域		N 縮尺 1:1,000	自然現象の種類	急傾斜地の崩壊	箇所番号	II-1258
	土砂災害防止法施行令第三条の基準に該当する区域			告示番号	第635号	箇所名	桑台1号
	それ以外の区域			告示年月日	平成28年11月29日	所在地	秋田県大仙市南外字上桑台

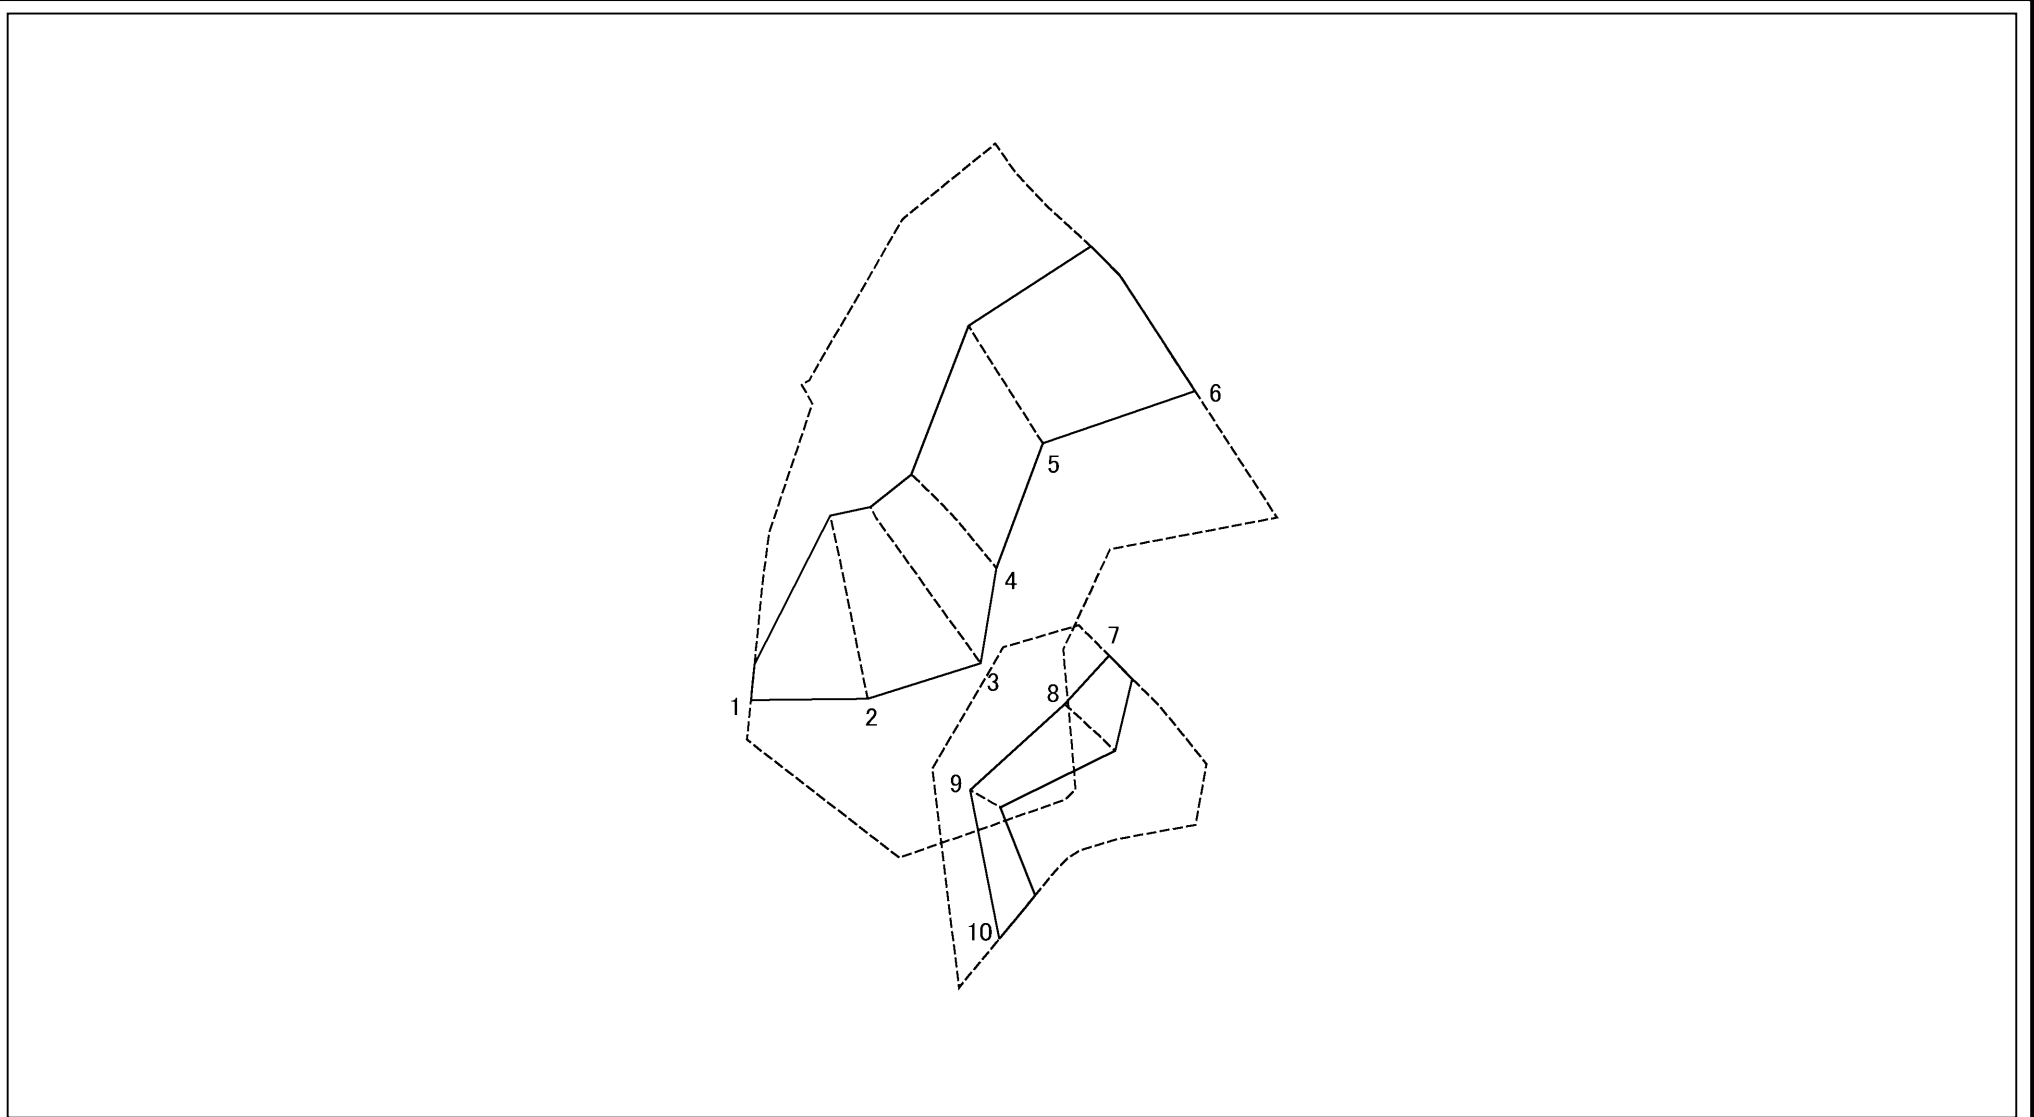
図中の数字は横断測線番号を示す

様式-2-3(急)
土砂災害特別警戒区域の区域区分図
(急傾斜地の崩壊に伴う土石等の堆積により
建築物の地上部に作用すると想定される力)

土砂災害防止法施行令第二条の基準に該当する区域	
土砂災害防止法施行令第三条の基準に該当する区域	
それ以外の区域
