土砂災害警戒区域等の指定の公示に係る図書(その1)

様式-1(急)
土砂災害警戒区域・土砂災害特別警戒区域
位置図

下湯ノ又

秋田県大仙市南外字金屋及び上野

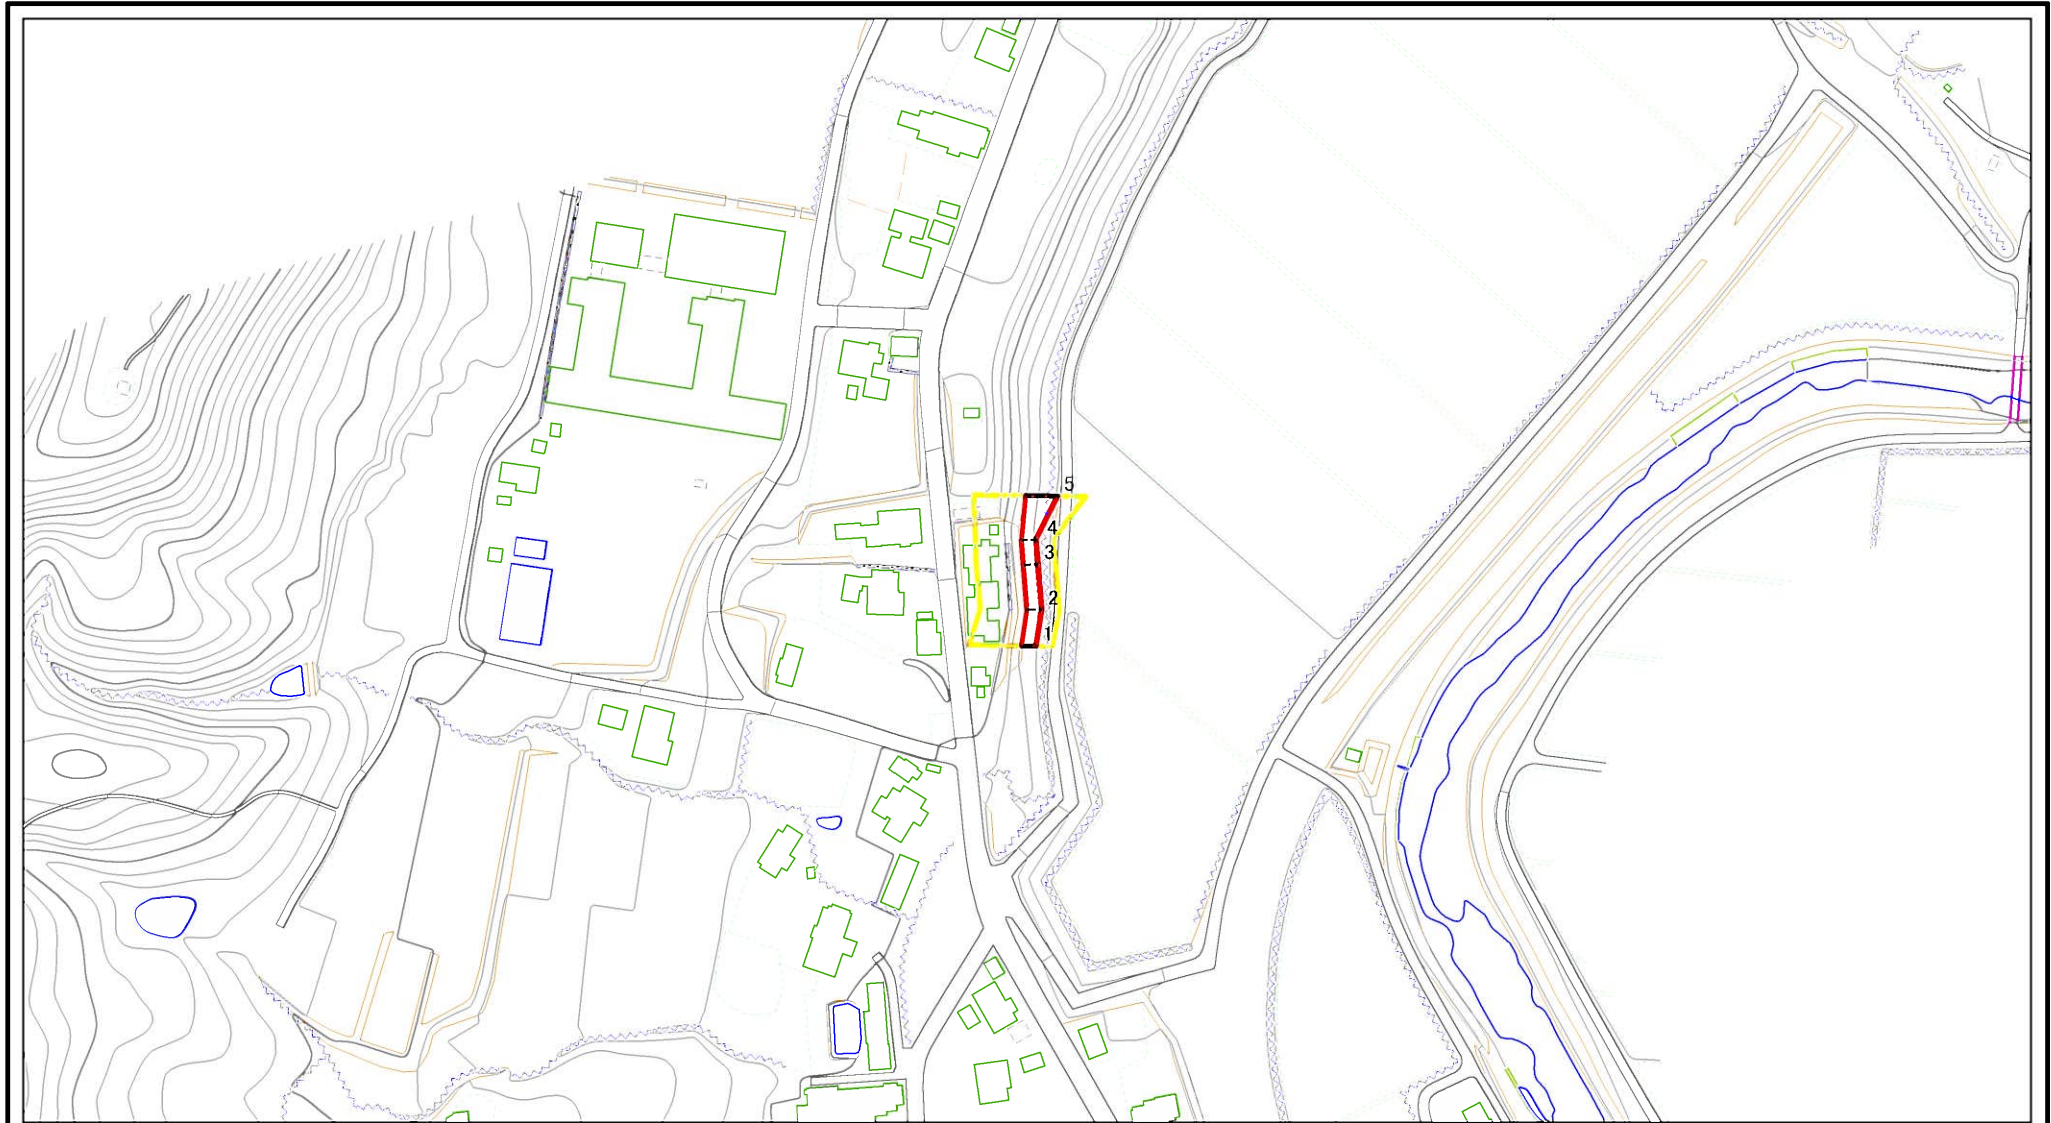
様式-2(急)

図中の数字は横断測線番号を示す

土砂災害警戒区域・土砂災害特別警戒区域
区域図(その1)

土砂災害防止法施行令第二条の基準に該当する区域	
土砂災害防止法施行令第三条の基準に該当する区域	
土砂等の(移動)高さが1m以下の場合、土砂等の移動による力が100kN/mを超える区域	
土砂等の堆積の高さが3mを超える区域	
それ以外の区域

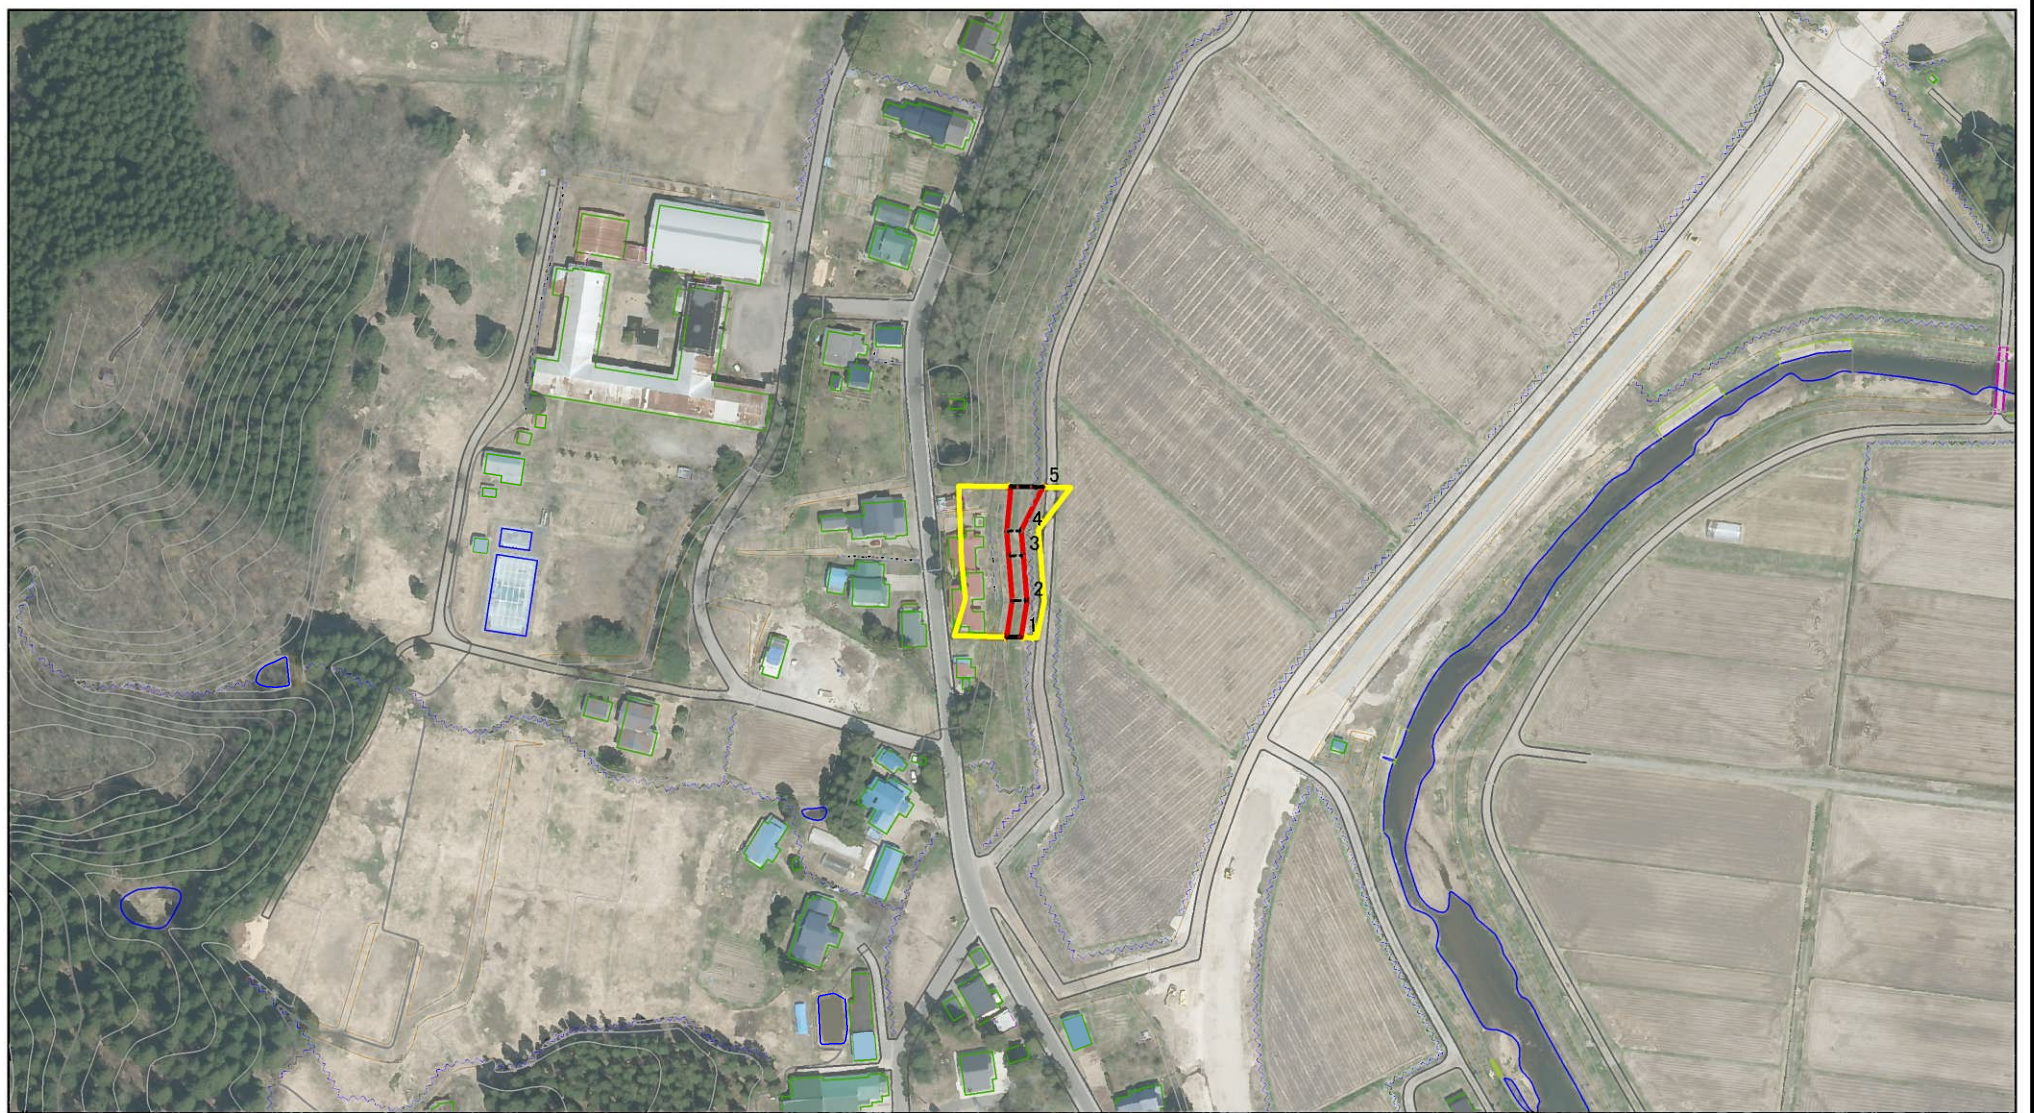
様式-2(急)
土砂災害警戒区域・土砂災害特別警戒区域
区域図(その1)

図中の数字は横断測線番号を示す

土砂災害防止法施行令第二条の基準に該当する区域
土砂災害防止法
施行令第三条の
基準に該当する
区域

土石等の(移動)高さが1m以下の場合、
土石等の移動による力が100kN/mを超える区域
土石等の堆積の高さが3mを超える区域
それ以外の区域

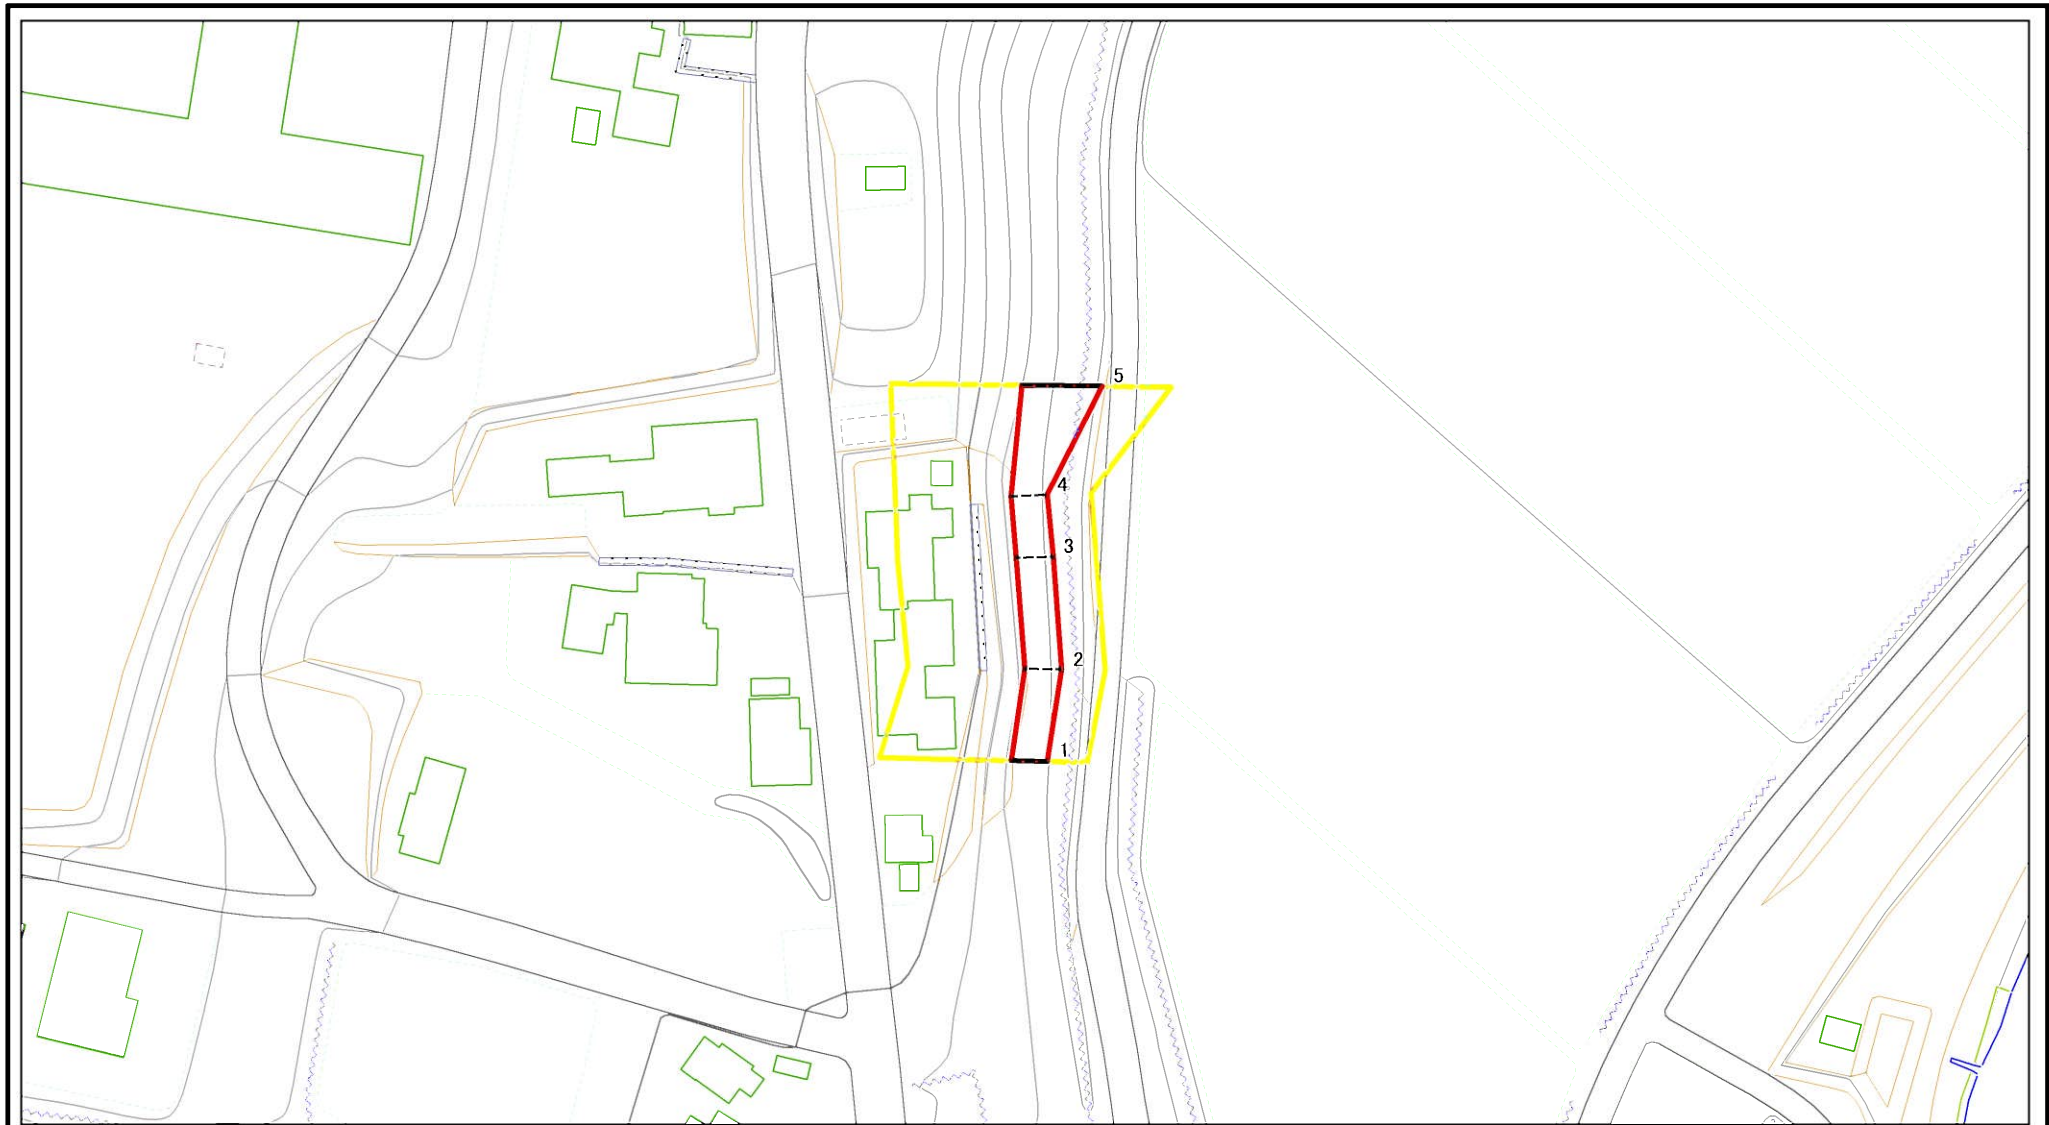
様式-2-1(急)

図中の数字は横断測線番号を示す

土砂災害警戒区域・土砂災害特別警戒区域
区域図(その2)

土砂災害防止法施行令第二条の基準に該当する区域	
土砂災害防止法施行令第三条の基準に該当する区域	
それ以外の区域

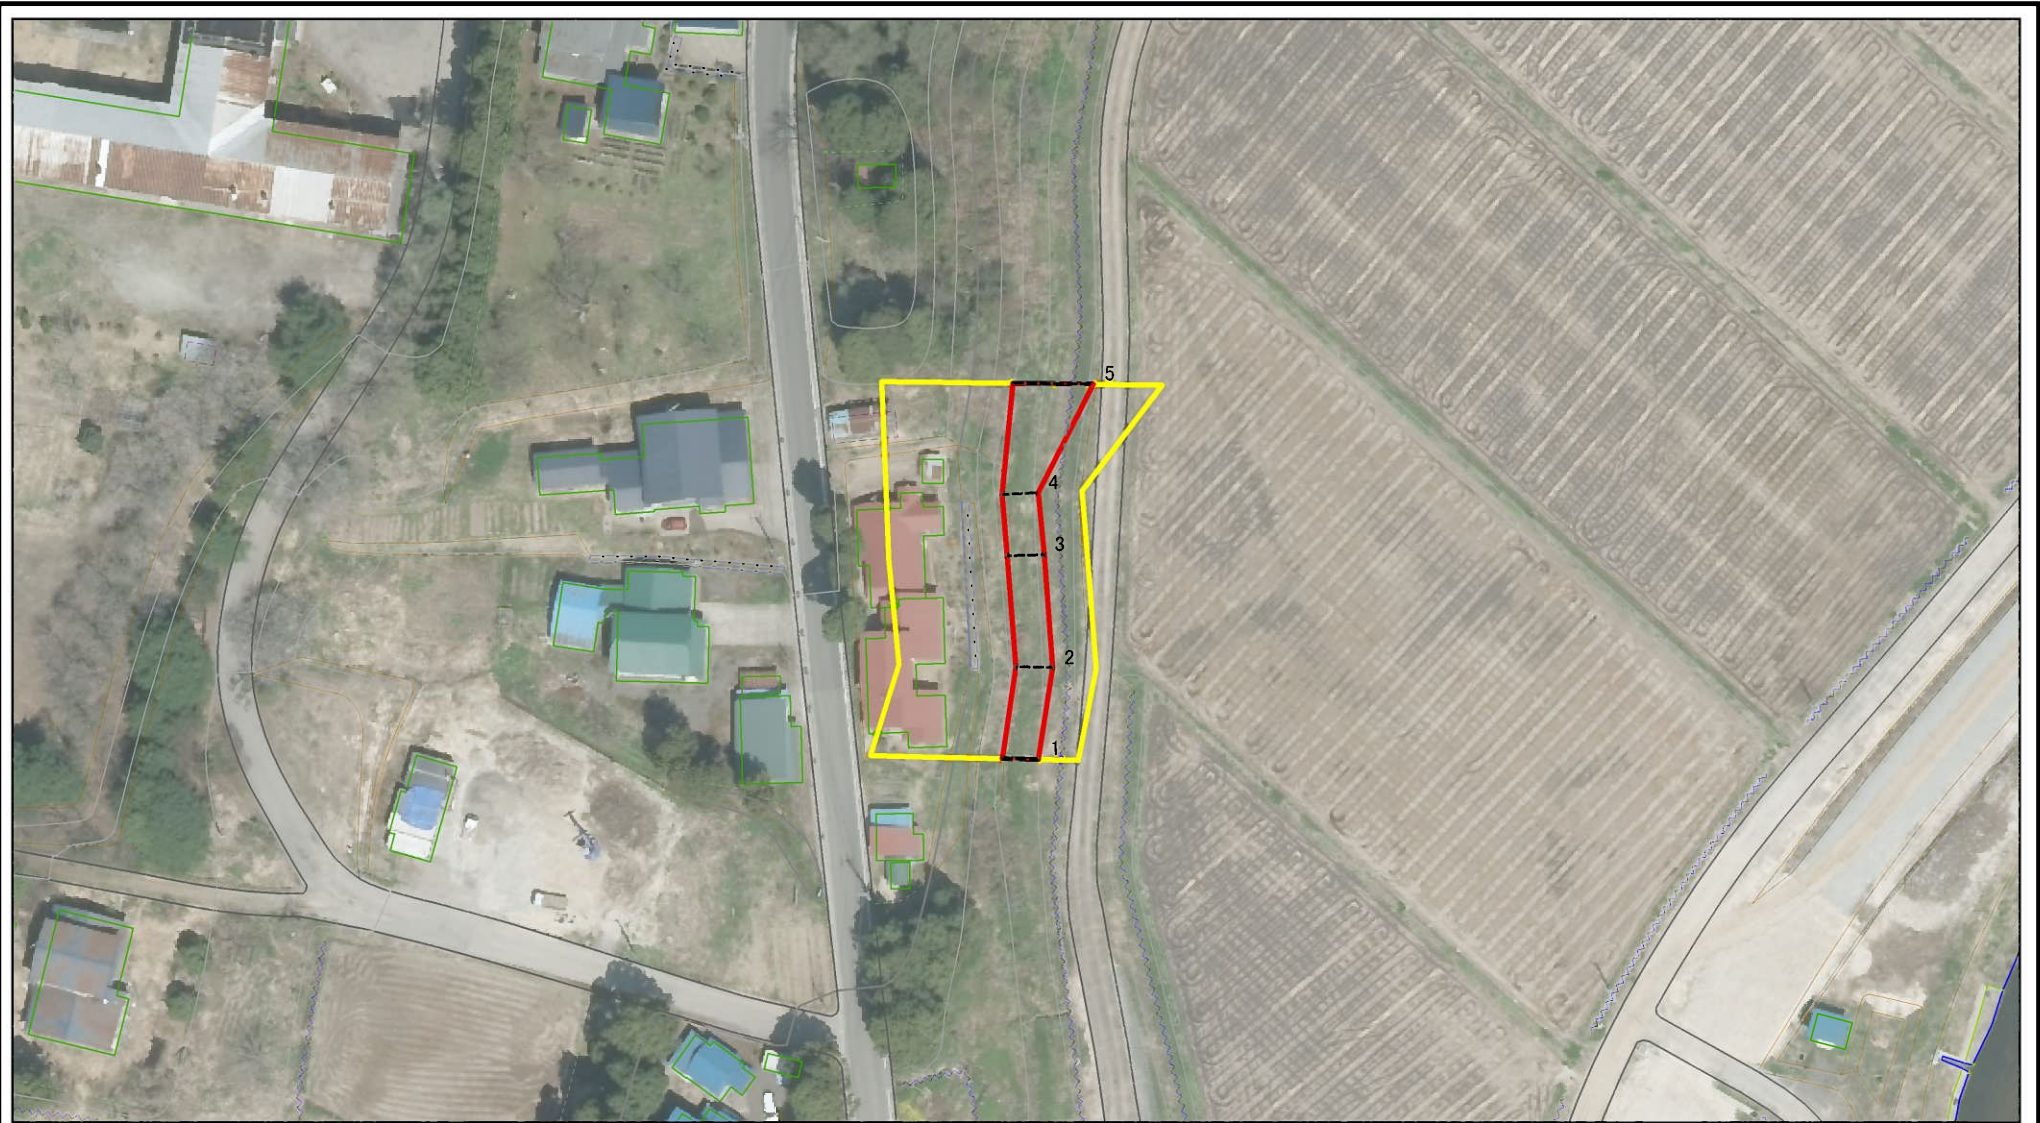
様式-2-1(急)

図中の数字は横断測線番号を示す

土砂災害警戒区域・土砂災害特別警戒区域
区域図(その2)

土砂災害防止法施行令第二条の基準に該当する区域	
土砂災害防止法施行令第三条の基準に該当する区域	
土砂等の(移動)高さが1m以下の場合、土砂等の移動による力が100kN/m ² を超える区域	
土砂等の堆積の高さが3mを超える区域	
それ以外の区域

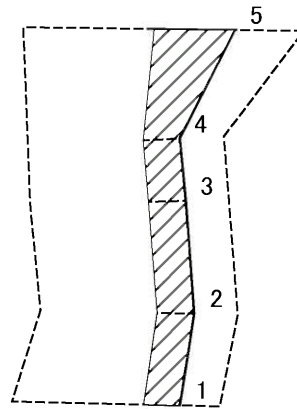
図中の数字は横断測線番号を示す

様式-2-2(急) 土砂災害特別警戒区域の区域区分図 (急傾斜地の崩壊に伴う土石等の移動により 建築物の地上部に作用すると想定される力)	土砂災害防止法施行令第二条の基準に該当する区域		N 縮尺 1:1,000	自然現象の種類	急傾斜地の崩壊	箇所番号	Ⅱ-人141
	土砂災害防止法施行令第三条の基準に該当する区域			告示番号	第635号	箇所名	下湯ノ又
	それ以外の区域			告示年月日	平成28年11月29日	所在地	秋田県大仙市南外字金屋及び上野

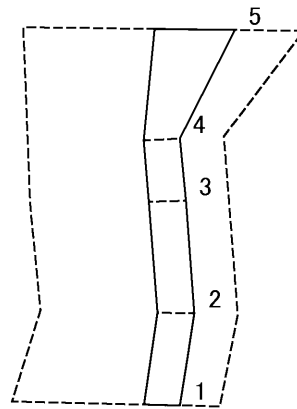
図中の数字は横断測線番号を示す

様式-2-3(急)
土砂災害特別警戒区域の区域区分図
(急傾斜地の崩壊に伴う土石等の堆積により
建築物の地上部に作用すると想定される力)

土砂災害防止法施行令第二条の基準に該当する区域	
土砂災害防止法施行令第三条の基準に該当する区域	
それ以外の区域
