土砂災害警戒区域等の指定の公示に係る図書（その1）

様式-1 (急)
土砂災害警戒区域・土砂災害特別警戒区域 位置図

Ⅱ-1172

戸川1号

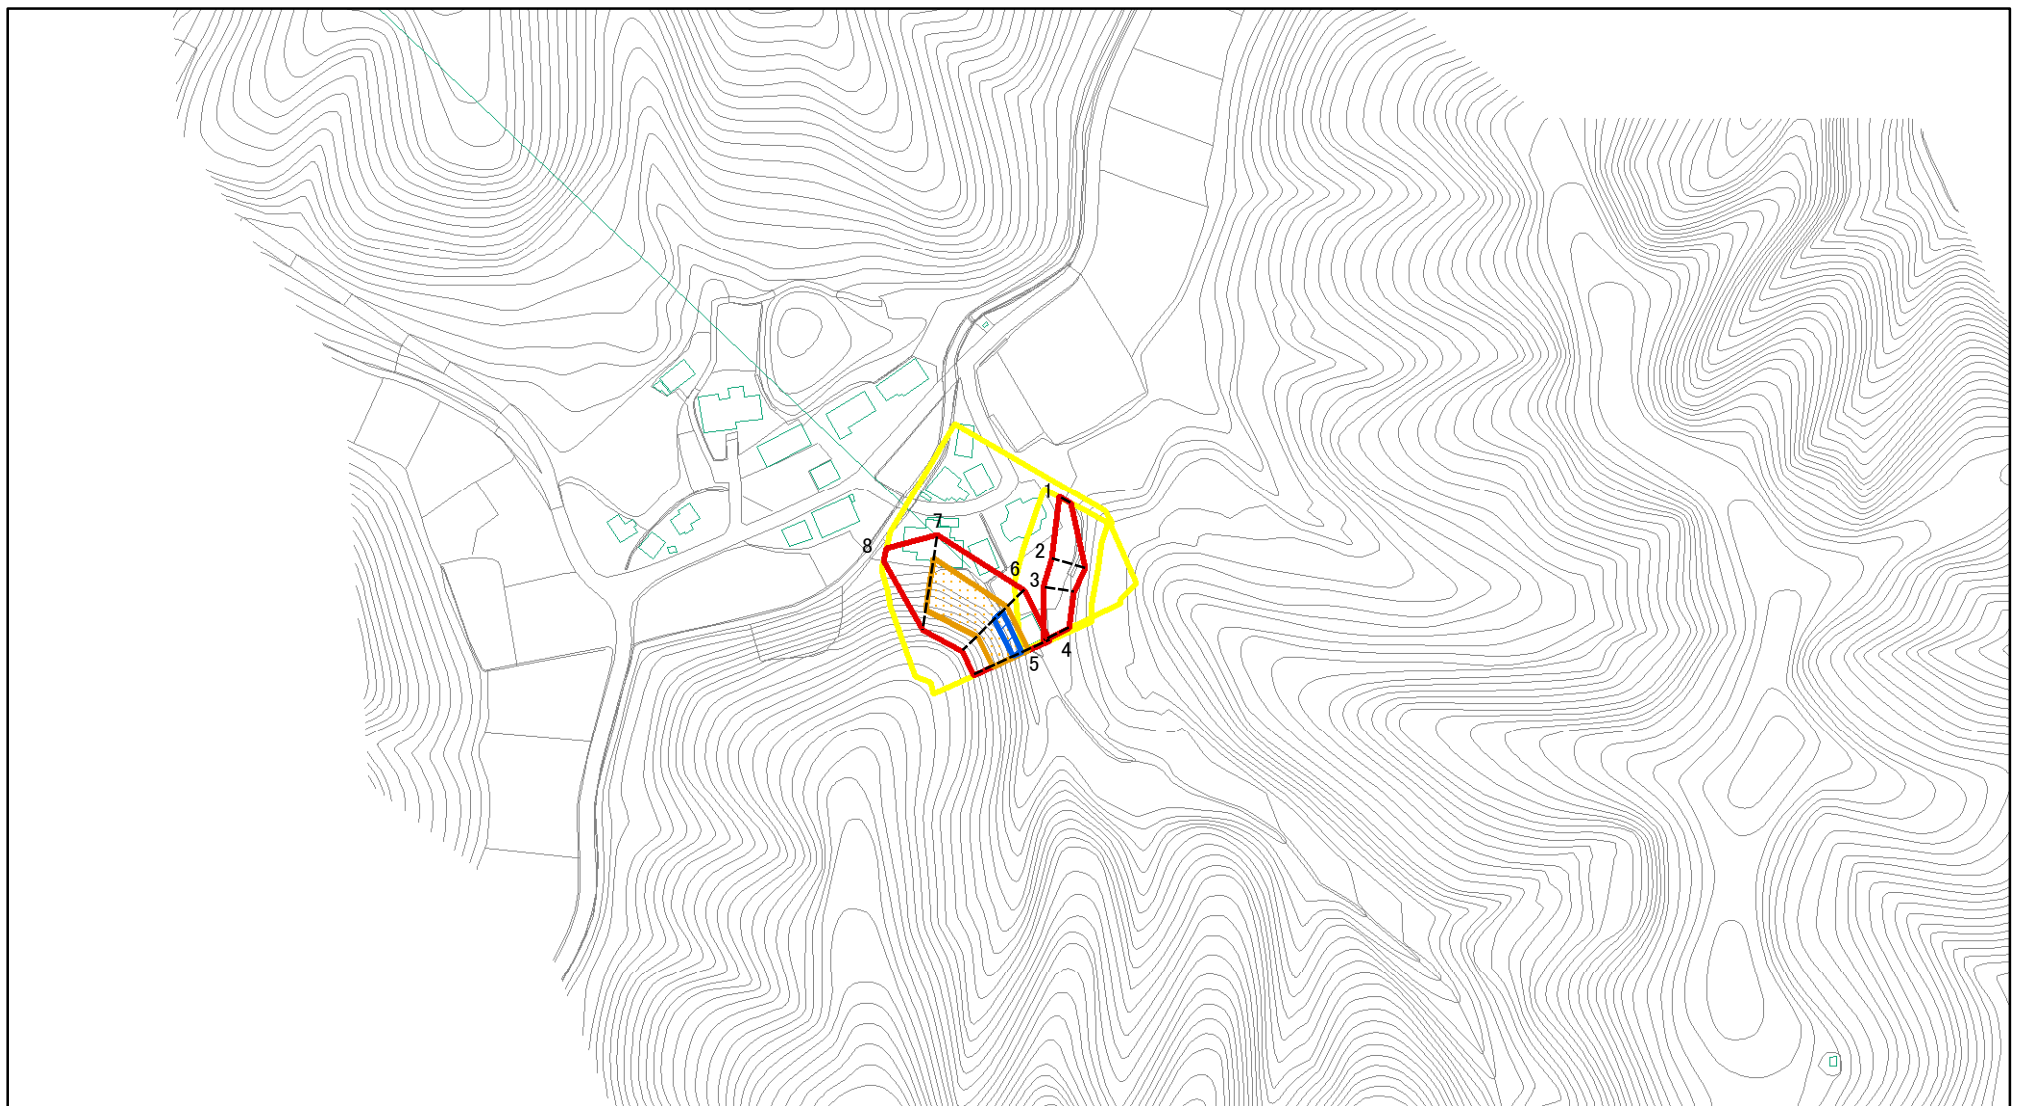
区域図(その1)

図中の数字は横断測線番号を示す

土砂災害防止法施行令第二条の基準に該当する区域

土砂災害防止法施行令第三条の基準に該当する区域

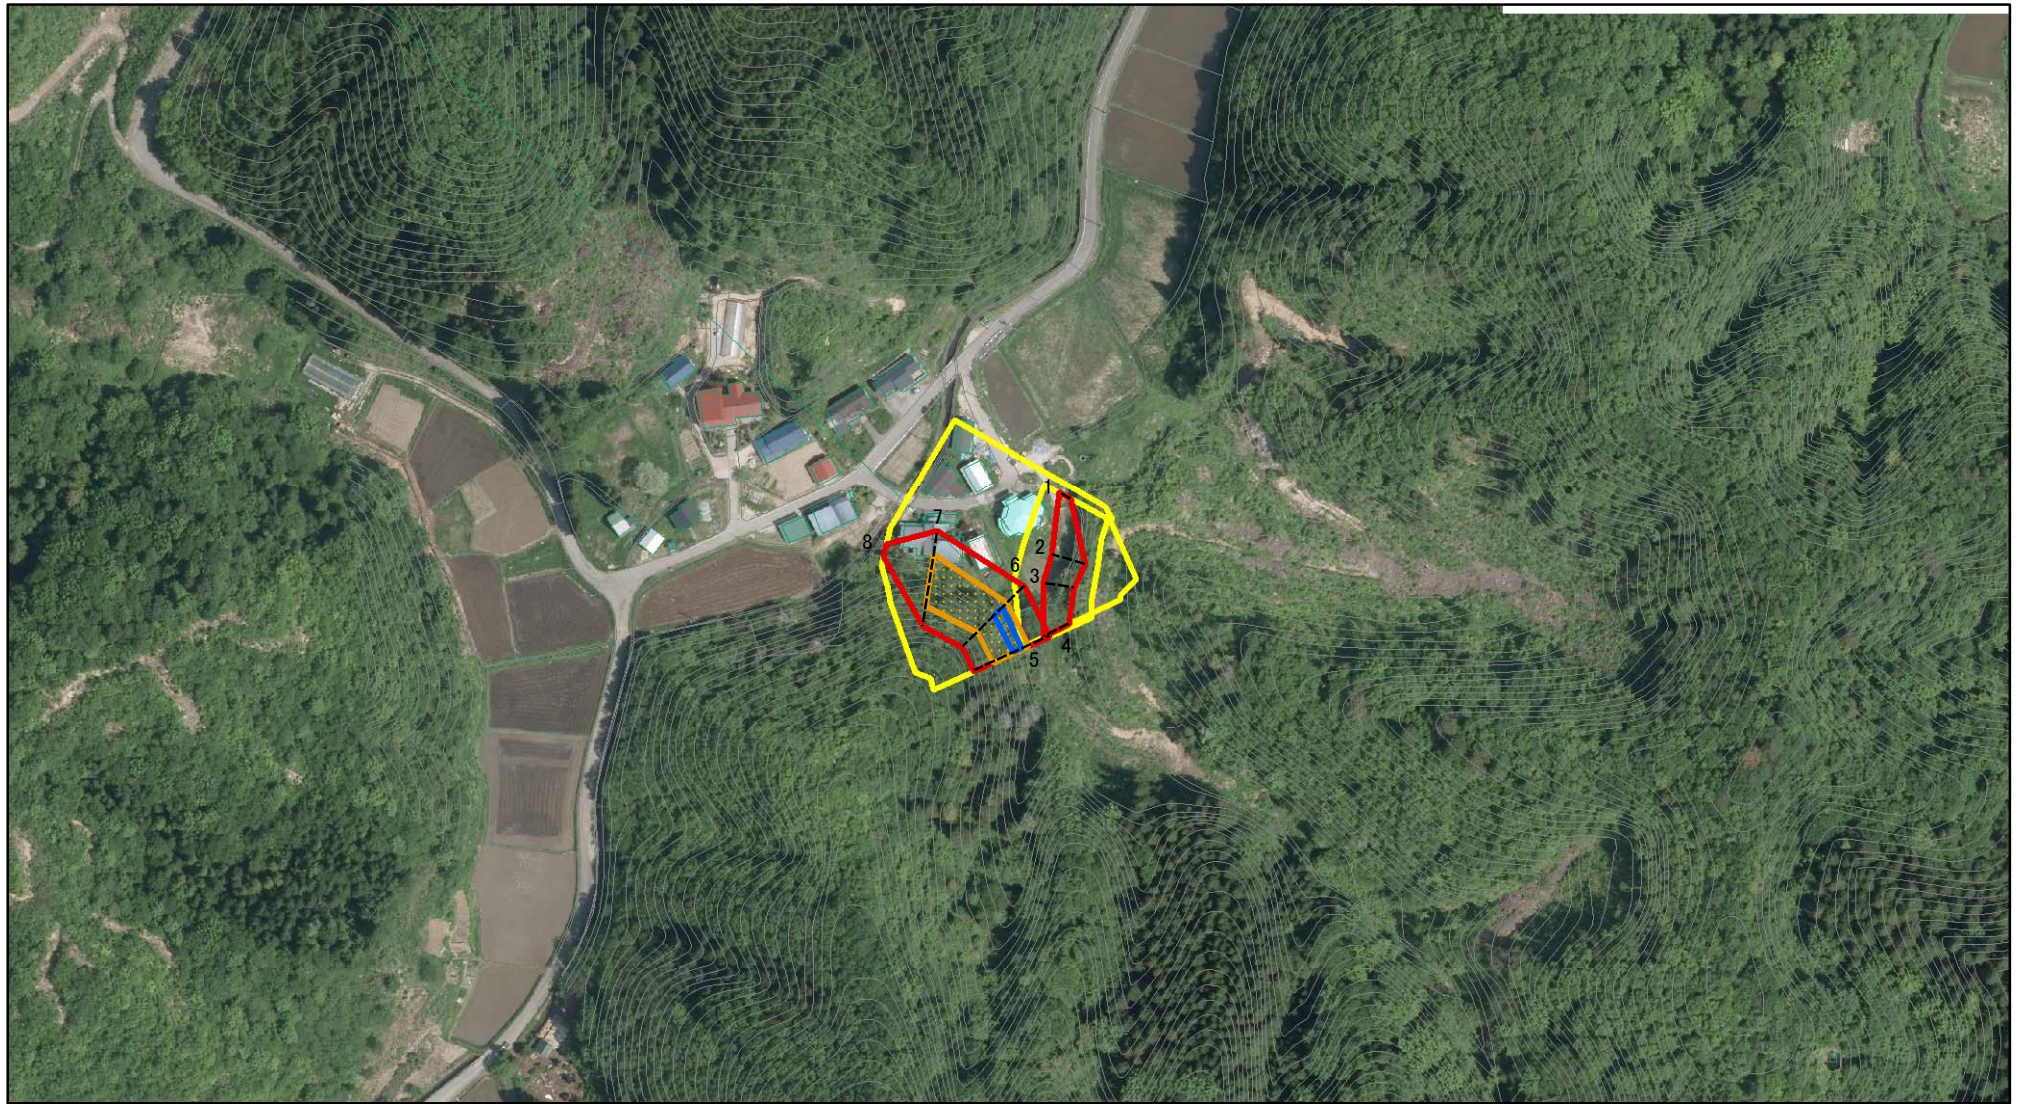
区域図(その1)

図中の数字は横断測線番号を示す

土砂災害防止法施行令第二条の基準に該当する区域

土砂災害防止法
施行令第三条の
基準に該当する
区域

土砂等の(移動)高さが1m以下の場合、
土砂等の移動による力が100kN/mを超える区域

土砂等の堆積の高さが3mを超える区域

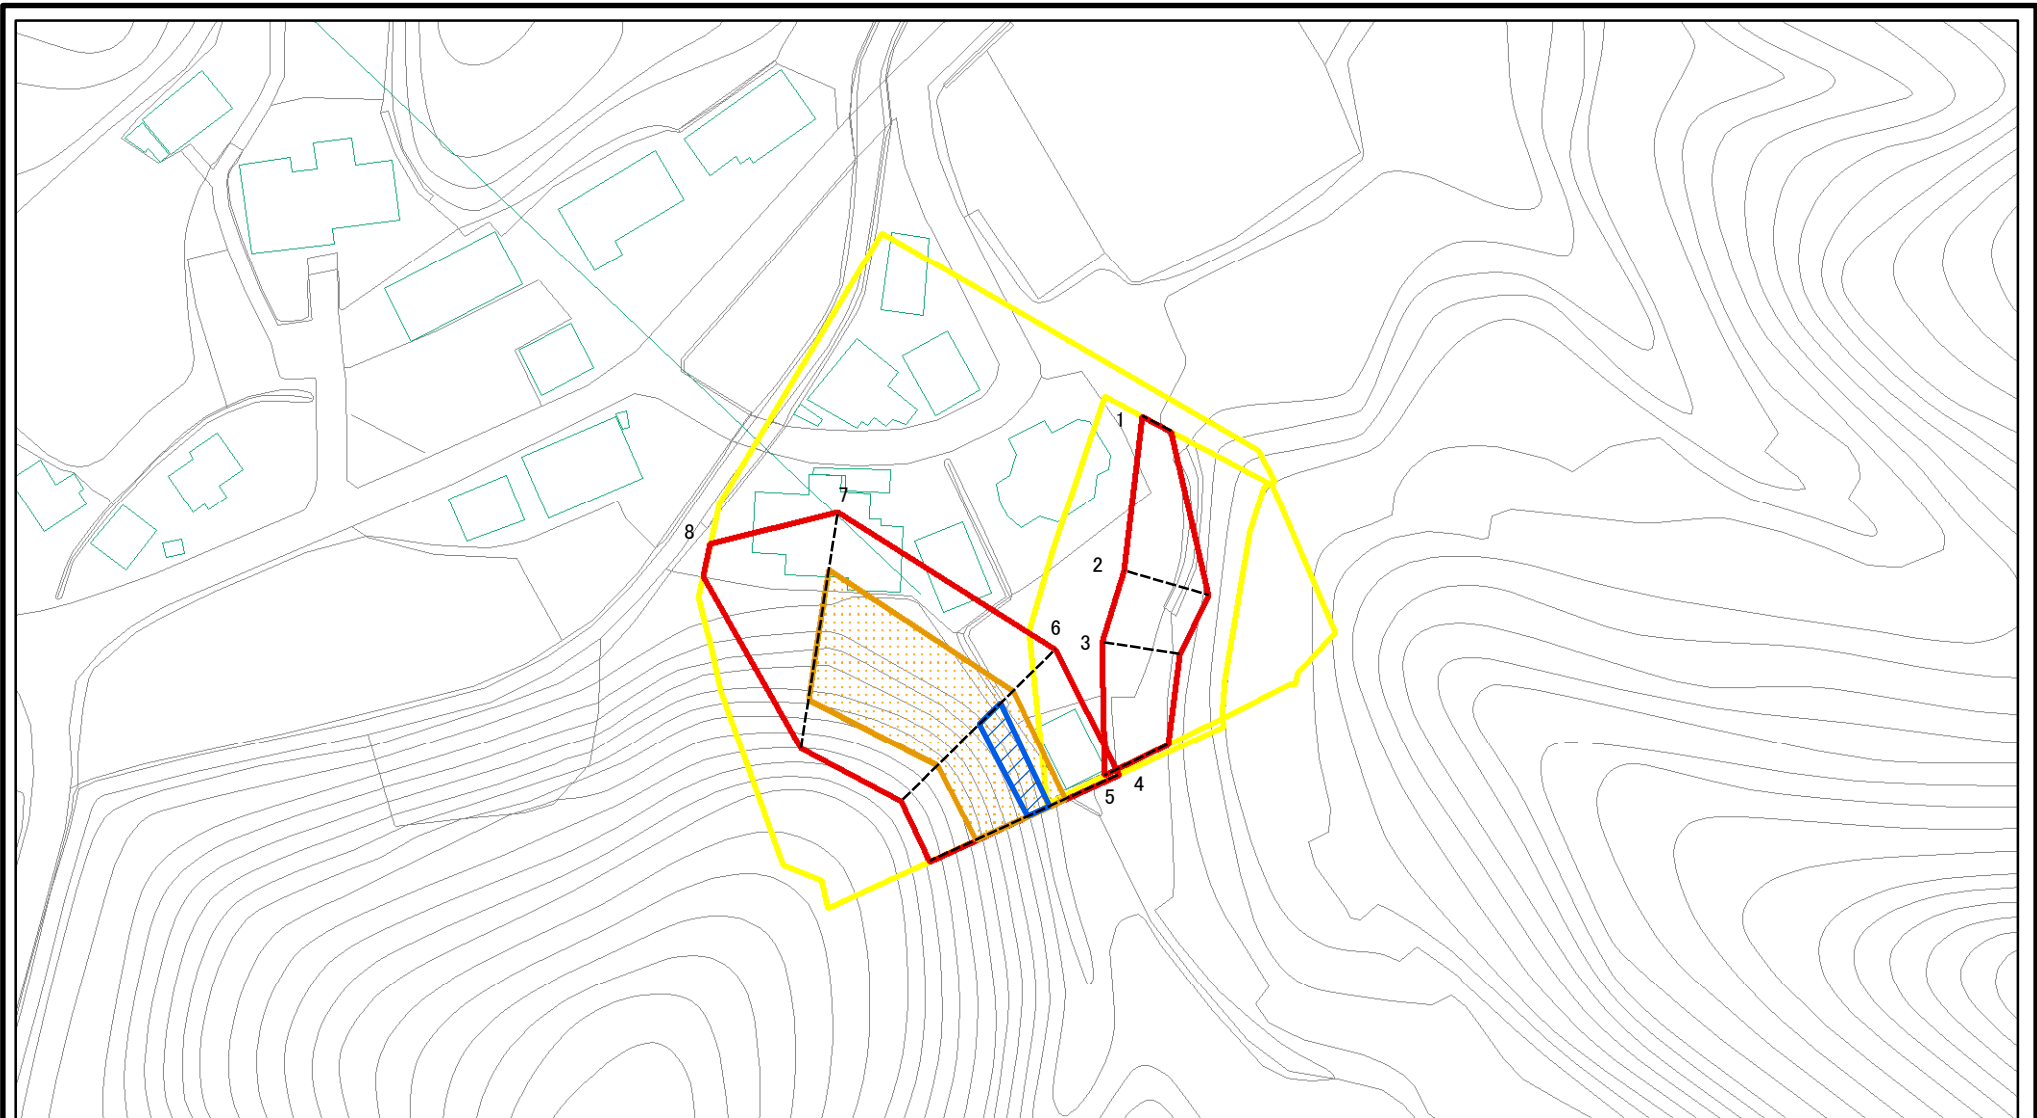
図中の数字は横断測線番号を示す

様式-2-1(急) 土砂災害警戒区域・土砂災害特別警戒区域 区域図(その2)	土砂災害防止法施行令第二条の基準に該当する区域		N 縮尺 1:1,000	自然現象の種類	急傾斜地の崩壊	箇所番号	II-1172	
	土砂災害防止法施行令第三条の基準に該当する区域			告示番号	第145号	箇所名	戸川1号	
	土砂等の(移動)高さが1m以下の場合、土砂等の移動による力が100kN/mを超える区域			告示年月日	平成29年3月21日	所在地	秋田県大仙市円行寺字戸川	
	土砂等の堆積の高さが3mを超える区域							
	それ以外の区域

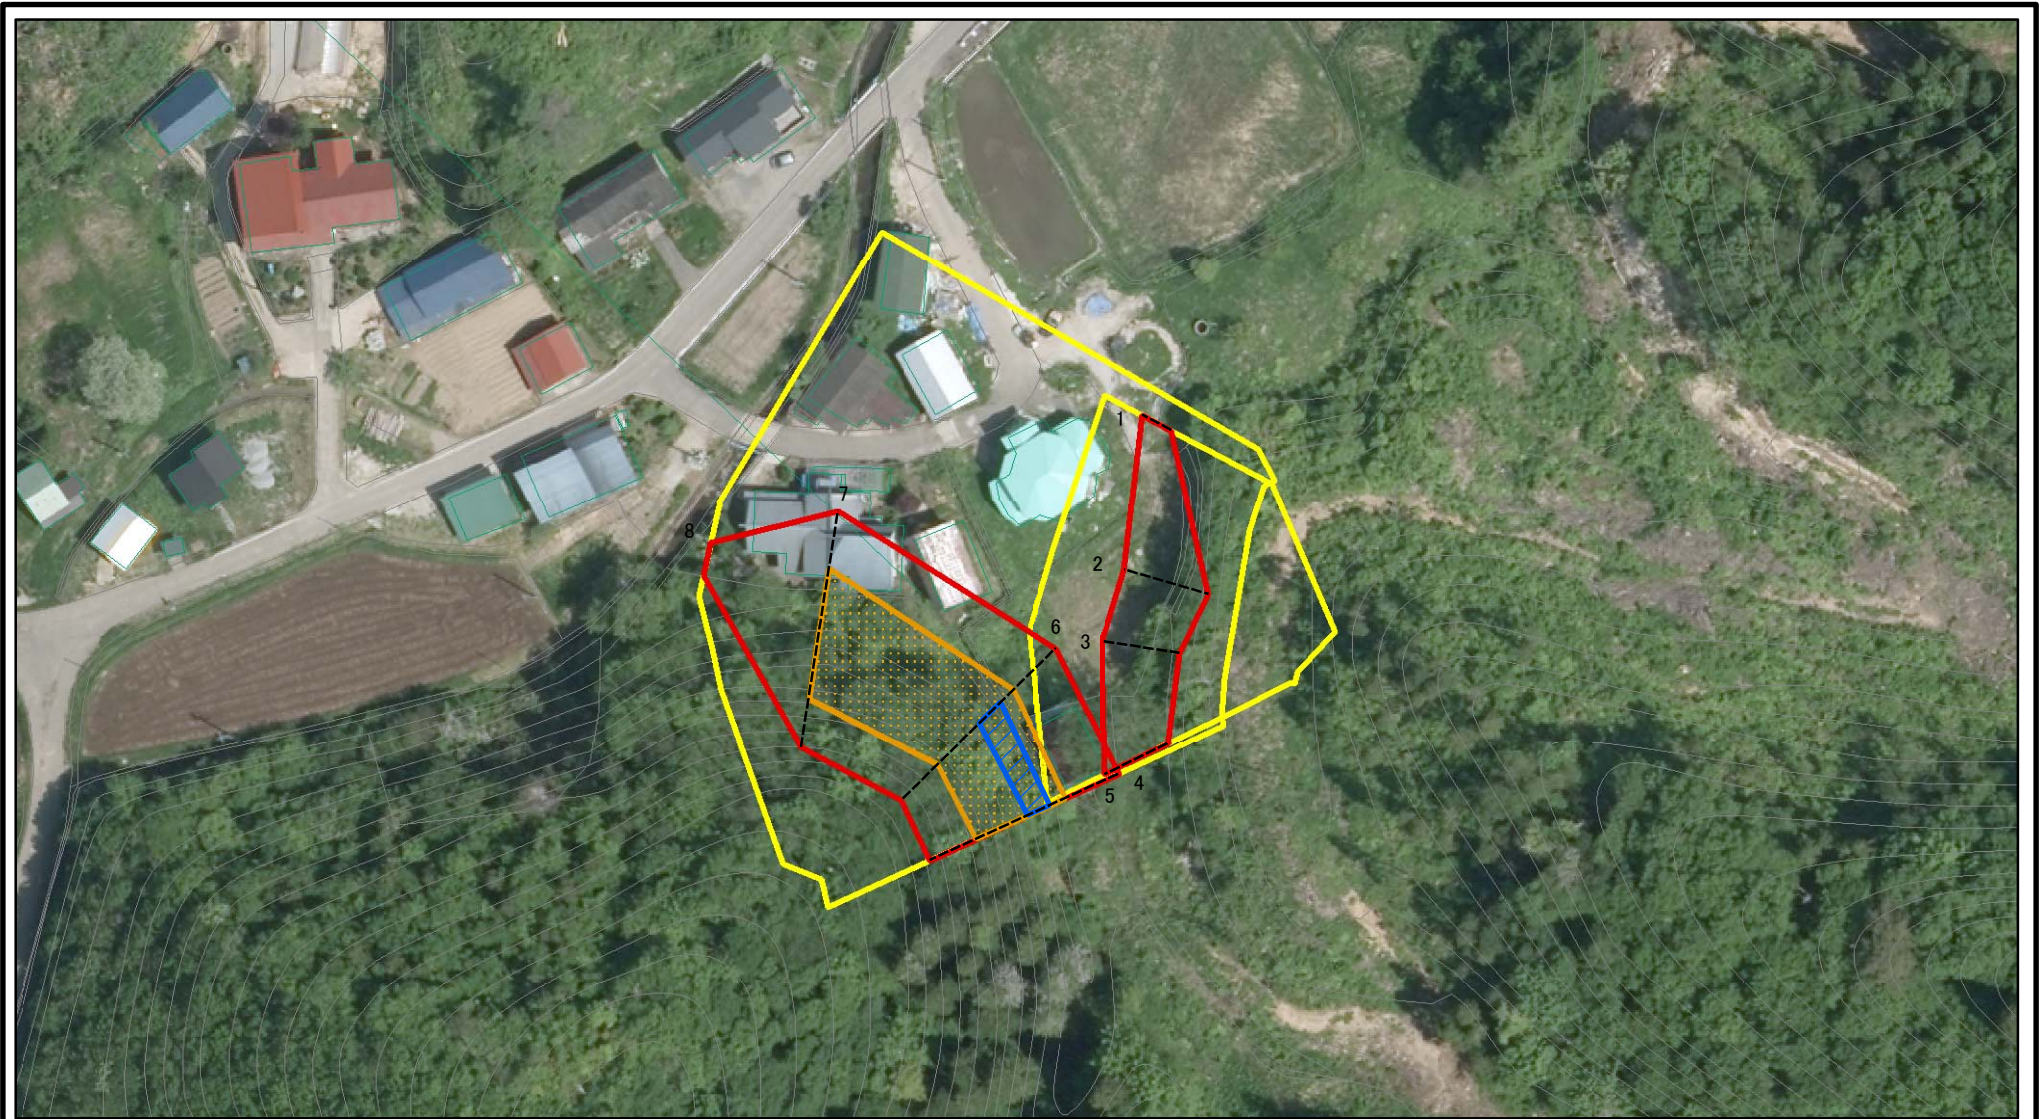
区域図(その2)

図中の数字は横断測線番号を示す

土砂災害防止法施行令第二条の基準に該当する区域

土砂災害防止法施行令第三条の基準に該当する区域

土砂等の(移動)高さが1m以下の場合、土砂等の移動による力が100kN/mを超える区域

土砂等の堆積の高さが3mを超える区域

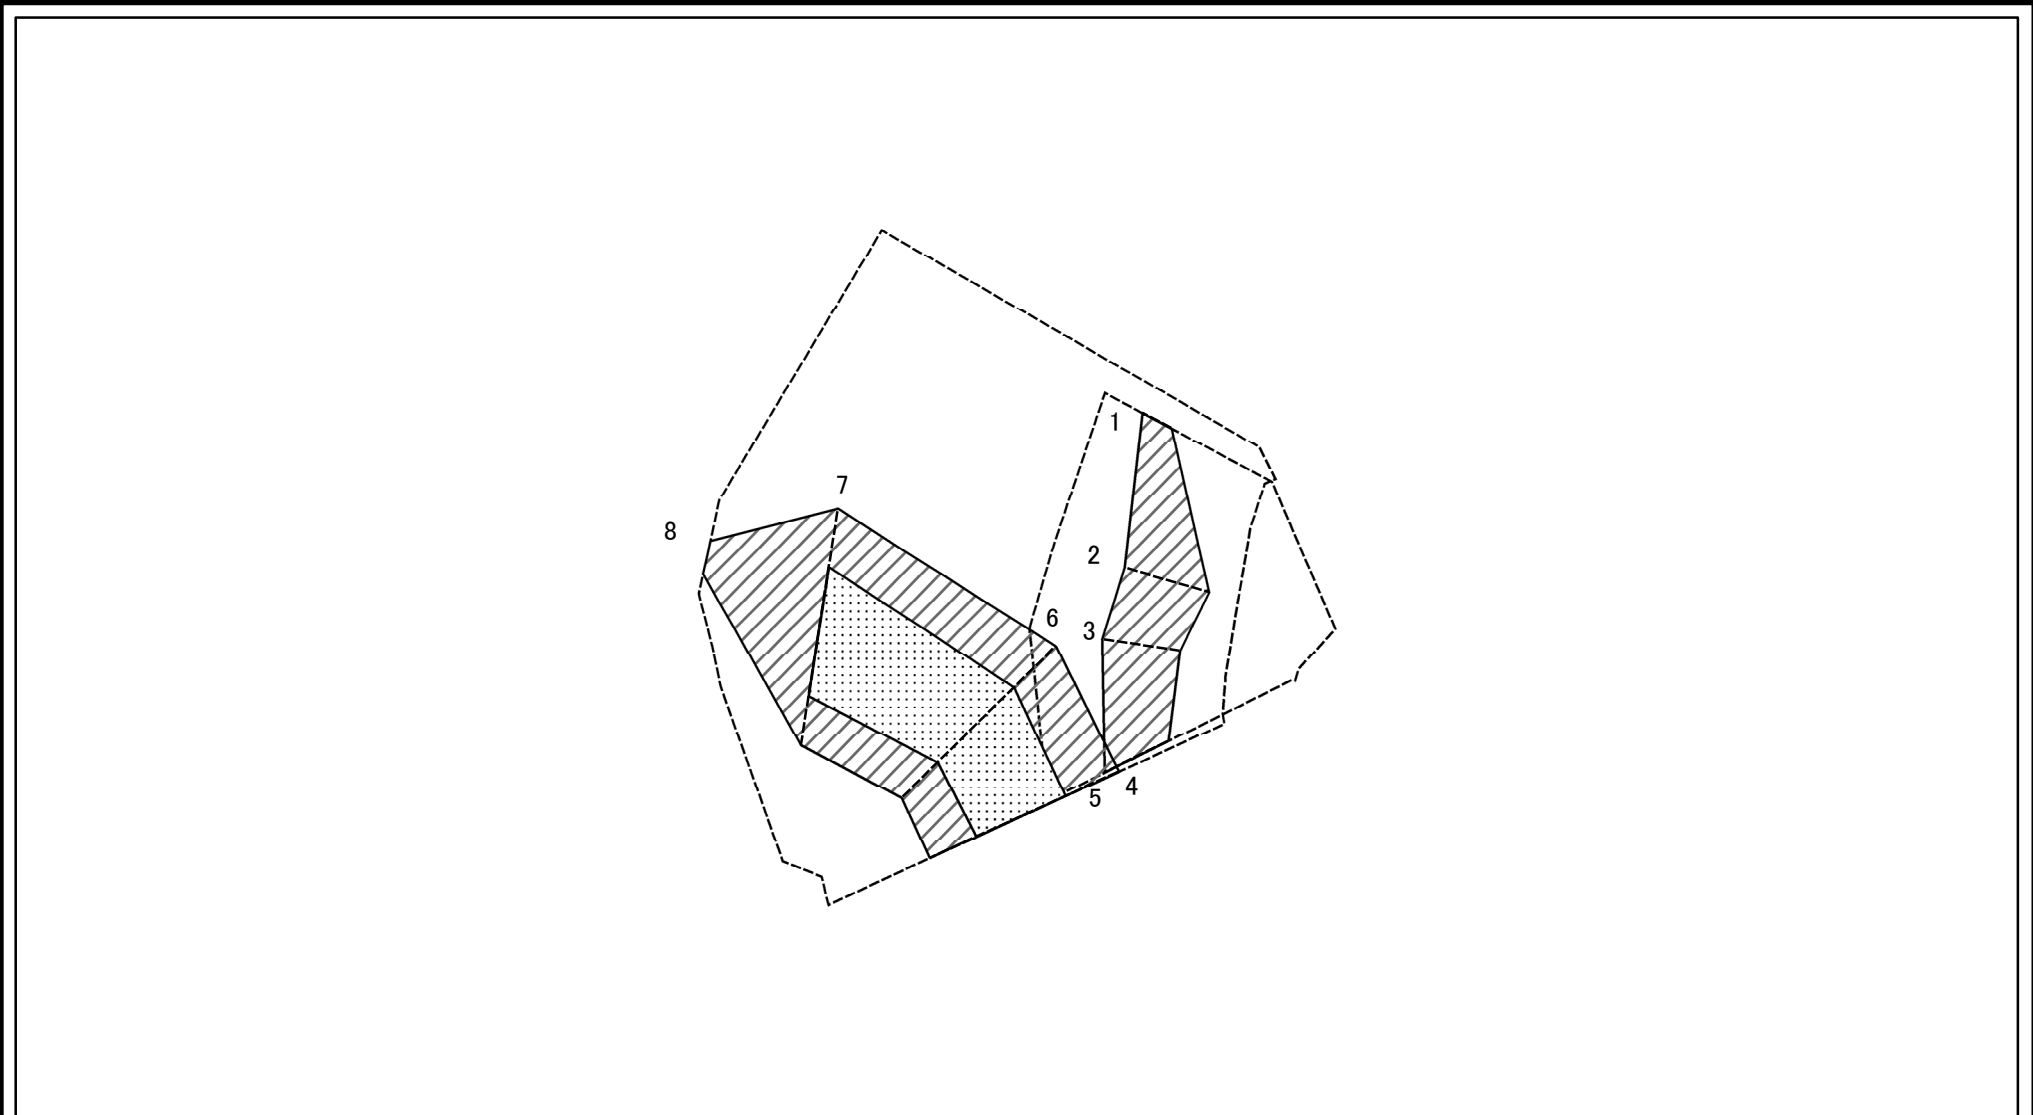
図中の数字は横断測線番号を示す

様式-2-2(急)
土砂災害特別警戒区域の区域区分図
(急傾斜地の崩壊に伴う土石等の移動により
建築物の地上部に作用すると想定される力)

土砂災害防止法施行令第二条の基準に該当する区域	
土砂災害防止法施行令第三条の基準に該当する区域	
それ以外の区域

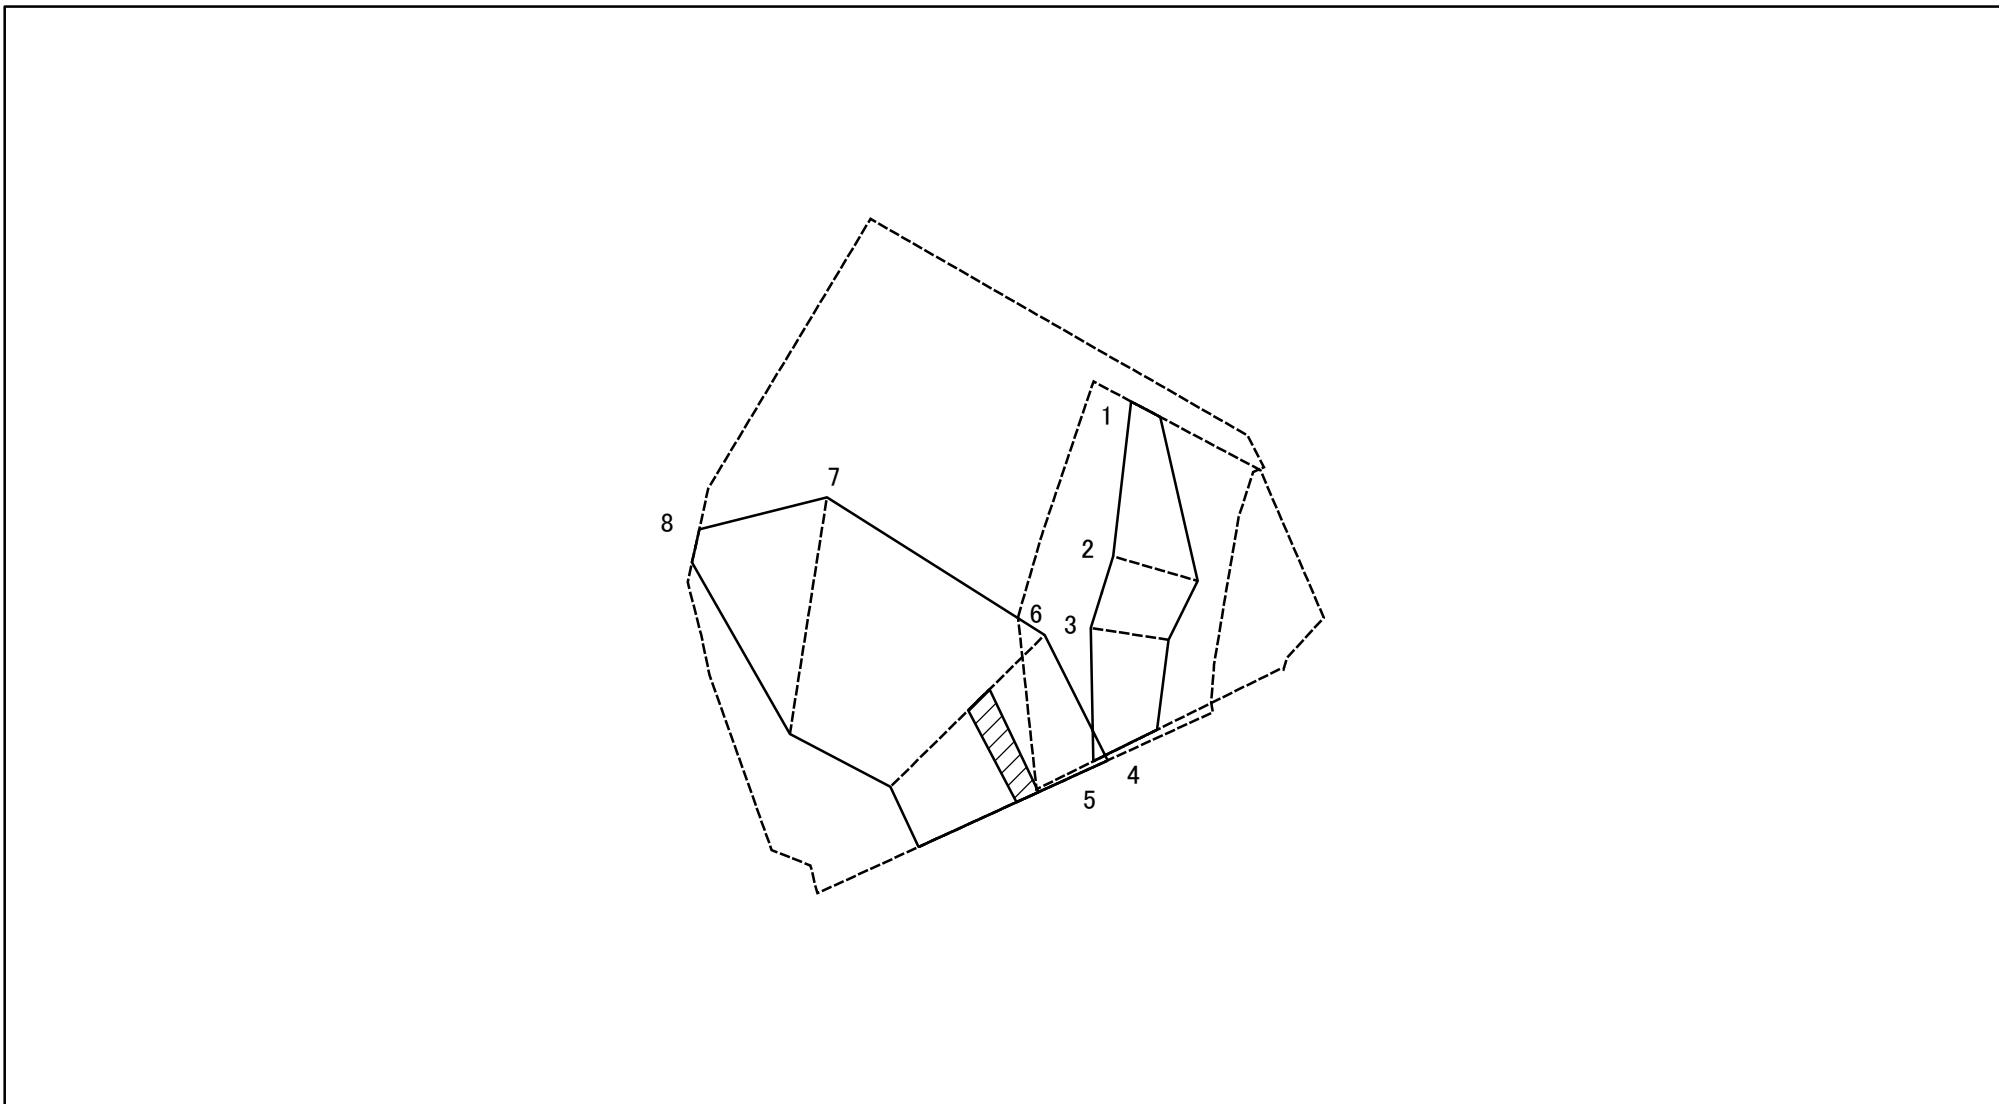
図中の数字は横断測線番号を示す

様式-2-3(急) 土砂災害特別警戒区域の区域区分図 (急傾斜地の崩壊に伴う土石等の堆積により 建築物の地上部に作用すると想定される力)	土砂災害防止法施行令第二条の基準に該当する区域			N 縮尺 1:1,000	自然現象の種類	急傾斜地の崩壊	箇所番号	II-1172
	土砂災害防止法施行令第三条の基準に該当する区域	土石等の堆積の高さが3mを超える区域			告示番号	第145号	箇所名	戸川1号
		それ以外の区域			告示年月日	平成29年3月21日	所在地	秋田県大仙市円行寺戸川
