土砂災害警戒区域等の指定の公示に係る図書(その1)

様式-1(急) 土砂災害警戒区域・土砂災害特別警戒区域 位置図	自然現象の種類	急傾斜地の崩壊
	箇所番号	I-917
	箇所名	馬鞍
	所在地	秋田県横手市平鹿町醍醐字馬鞍及び亀井沢

箇所番号	I-917
箇所名	馬鞍
所在地	秋田県横手市平鹿町醍醐字馬鞍及び亀井沢

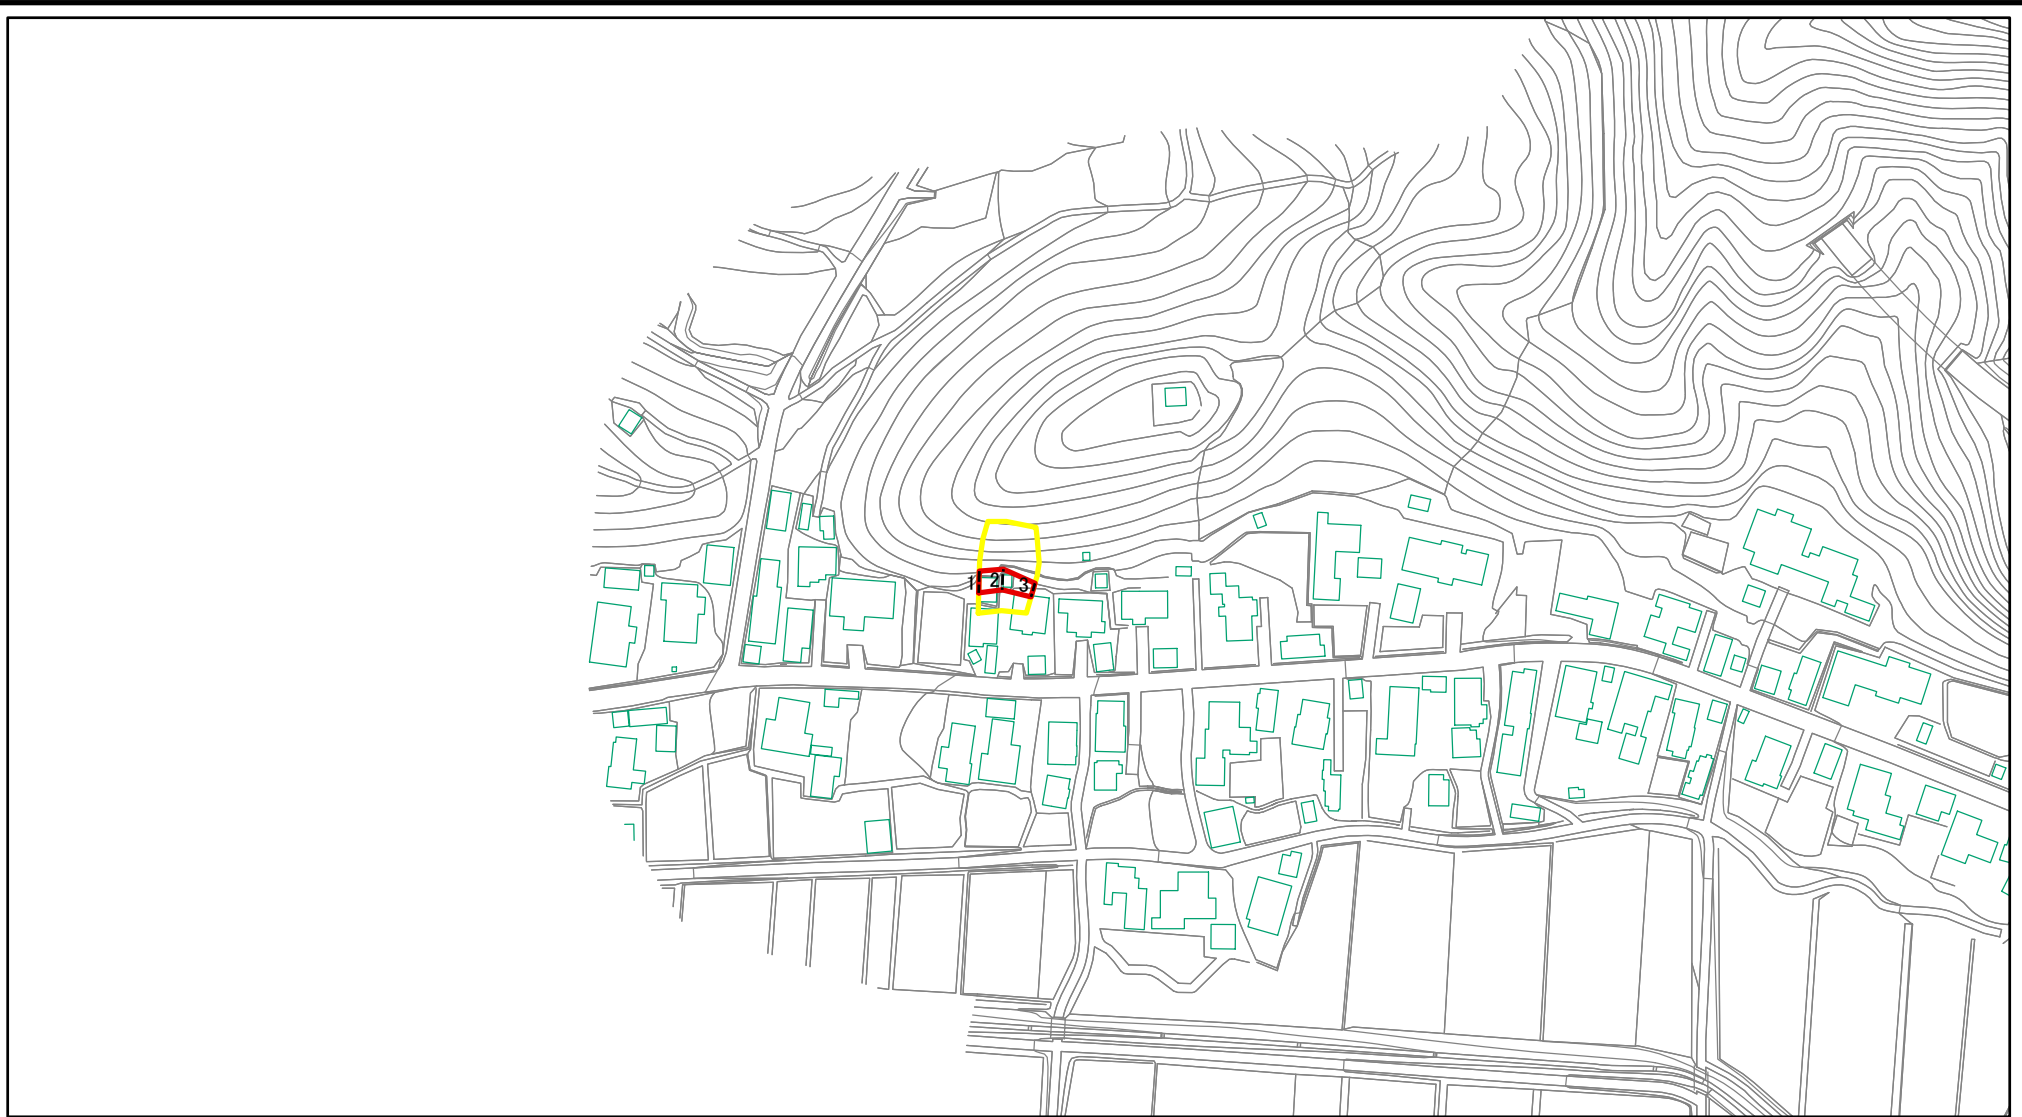
区域図(その1)

図中の数字は横断測線番号を示す

土砂災害防止法施行令第二条の基準に該当する区域	
土砂災害防止法施行令第三条の基準に該当する区域	
それ以外の区域

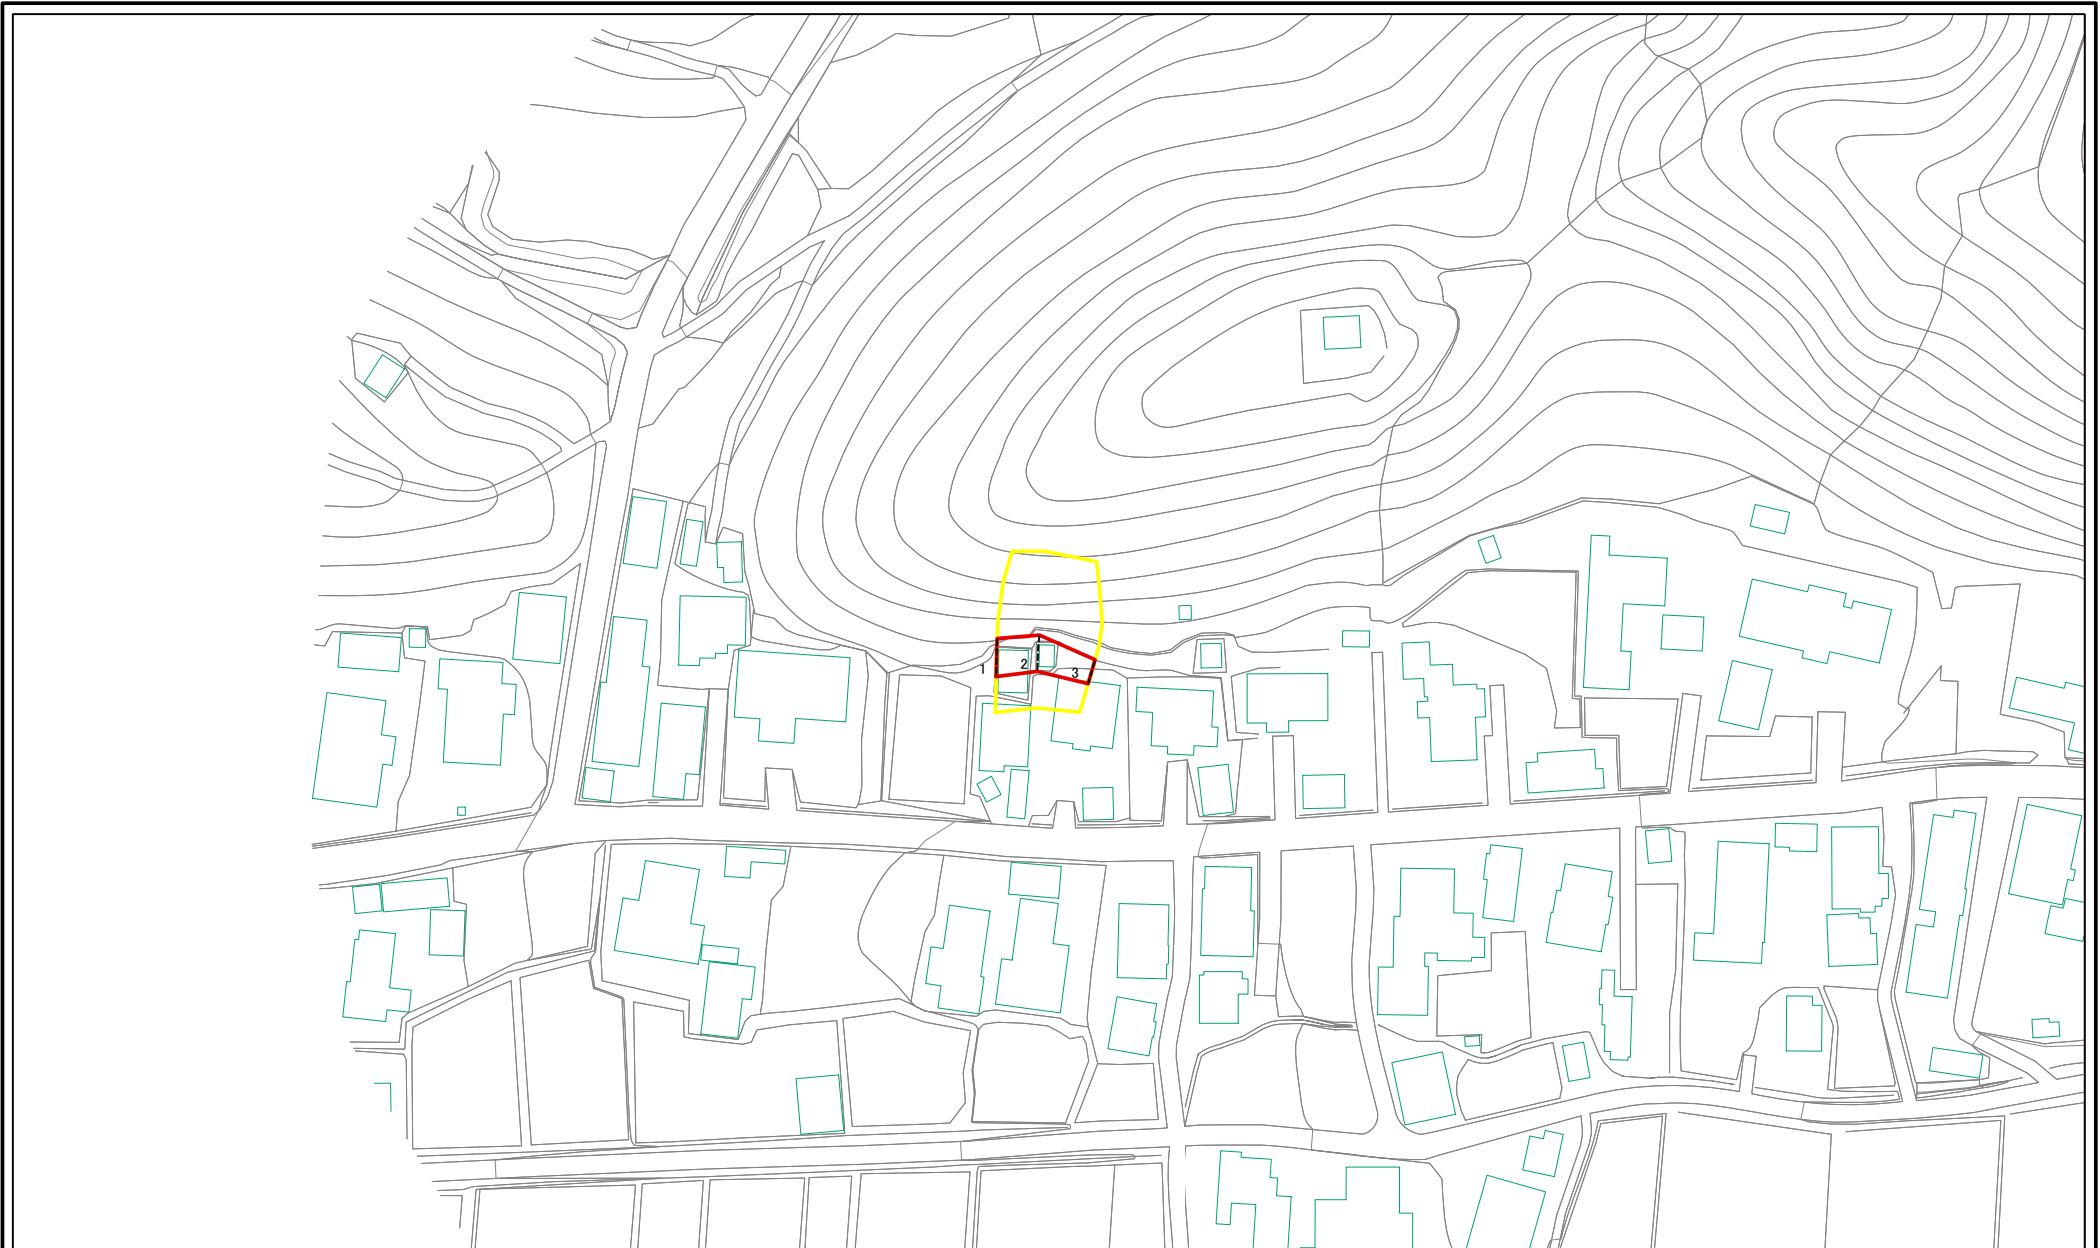
様式-2-1(急)
土砂災害警戒区域・土砂災害特別警戒区域
区域図(その2)

図中の数字は横断測線番号を示す

土砂災害防止法施行令第二条の基準に該当する区域	
土砂災害防止法施行令第三条の基準に該当する区域	
それ以外の区域

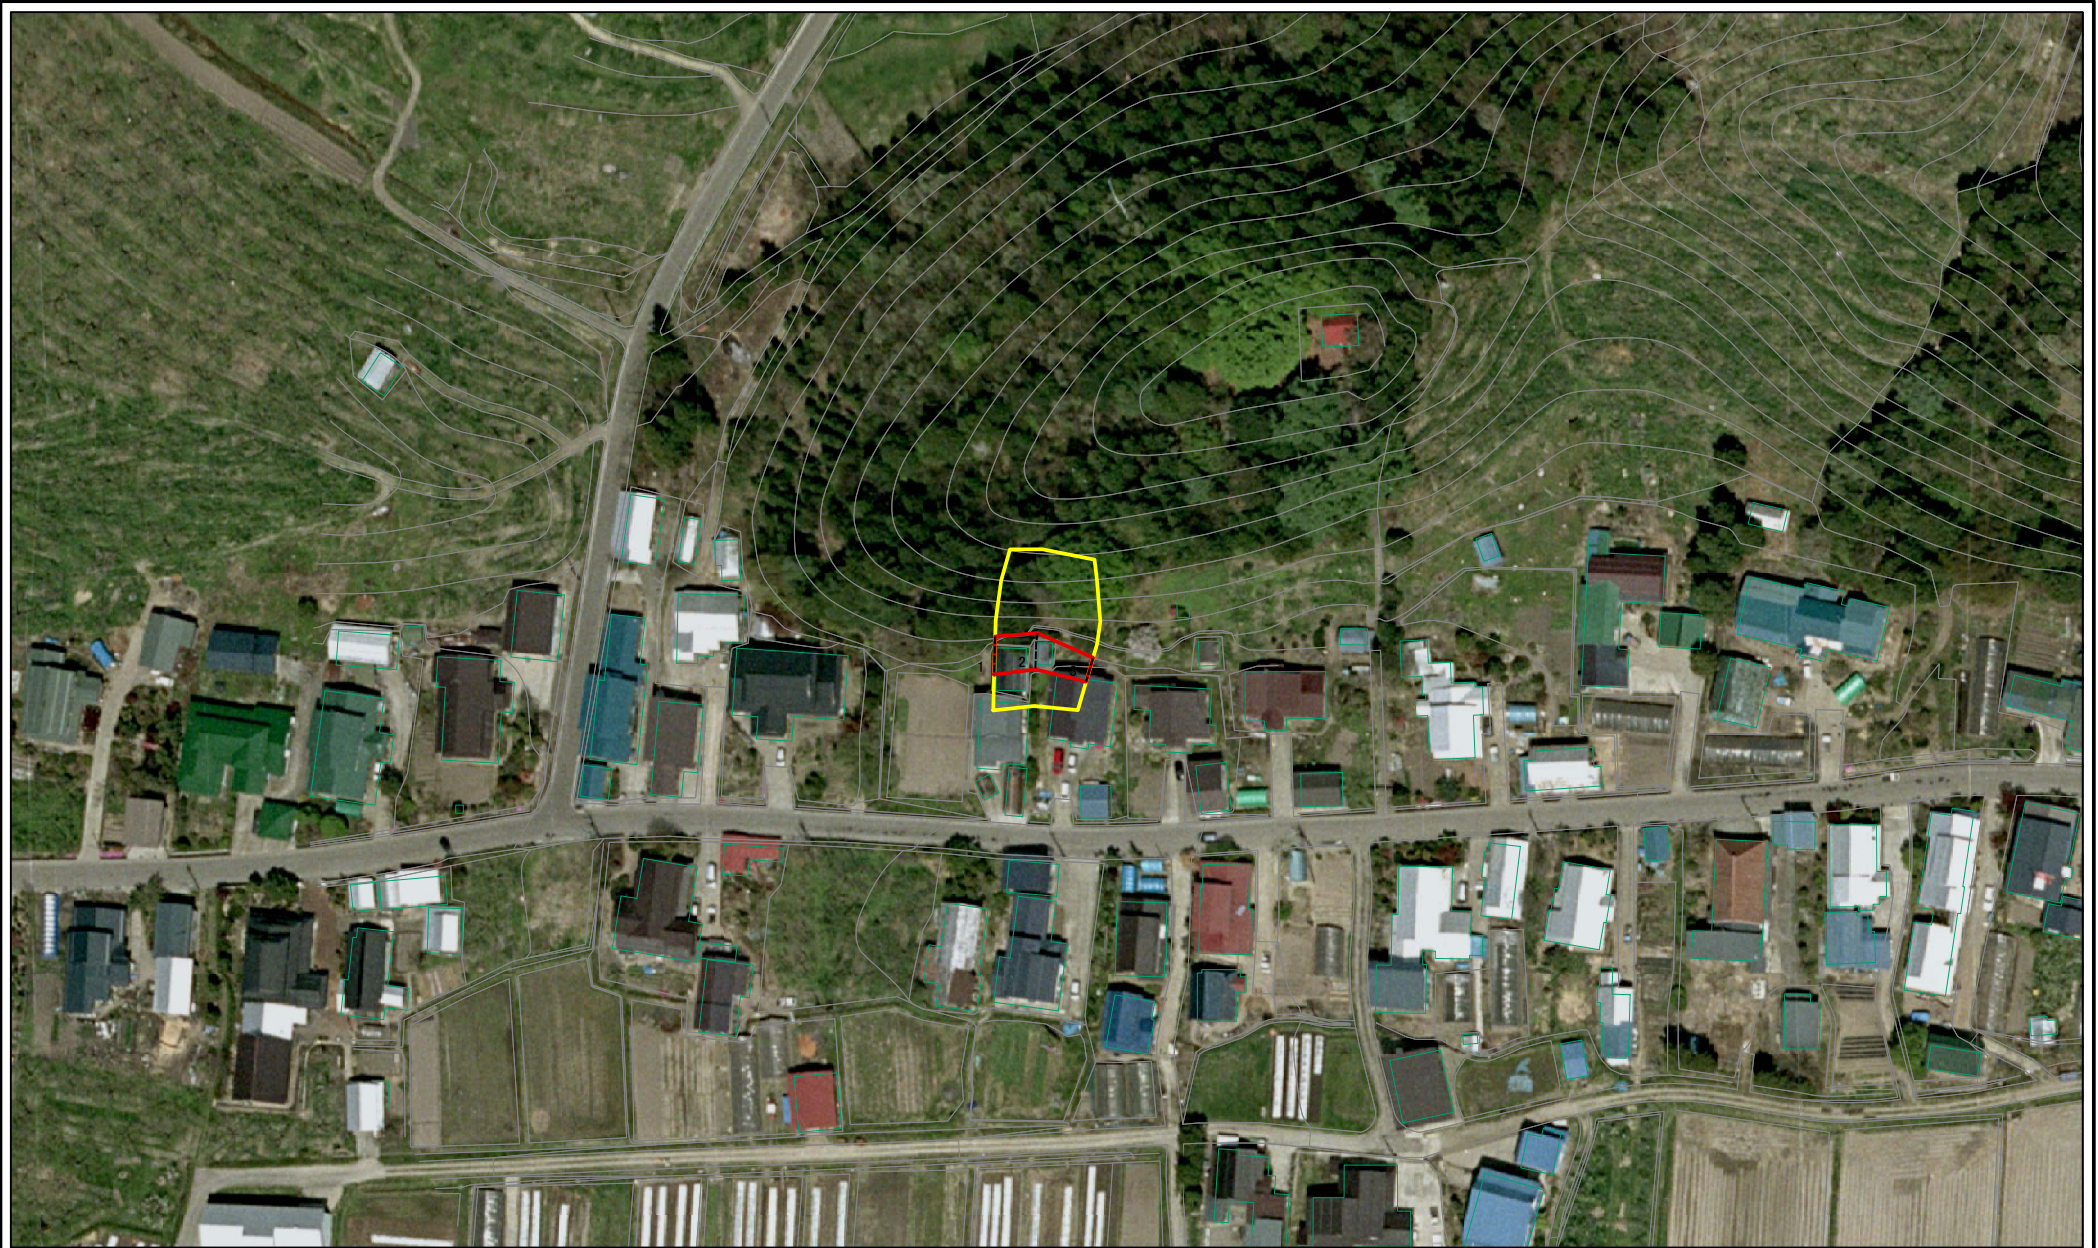
様式-2-1(急)
土砂災害警戒区域・土砂災害特別警戒区域
区域図(その2)

図中の数字は横断測線番号を示す

土砂災害防止法施行令第二条の基準に該当する区域	
土砂災害防止法施行令第三条の基準に該当する区域	
それ以外の区域
