土砂災害警戒区域等の指定の公示に係る図書（その1）

様式－1（急）
土砂災害警戒区域・土砂災害特別警戒区域 位置図

Ⅲ-261-3

高口下1号-3

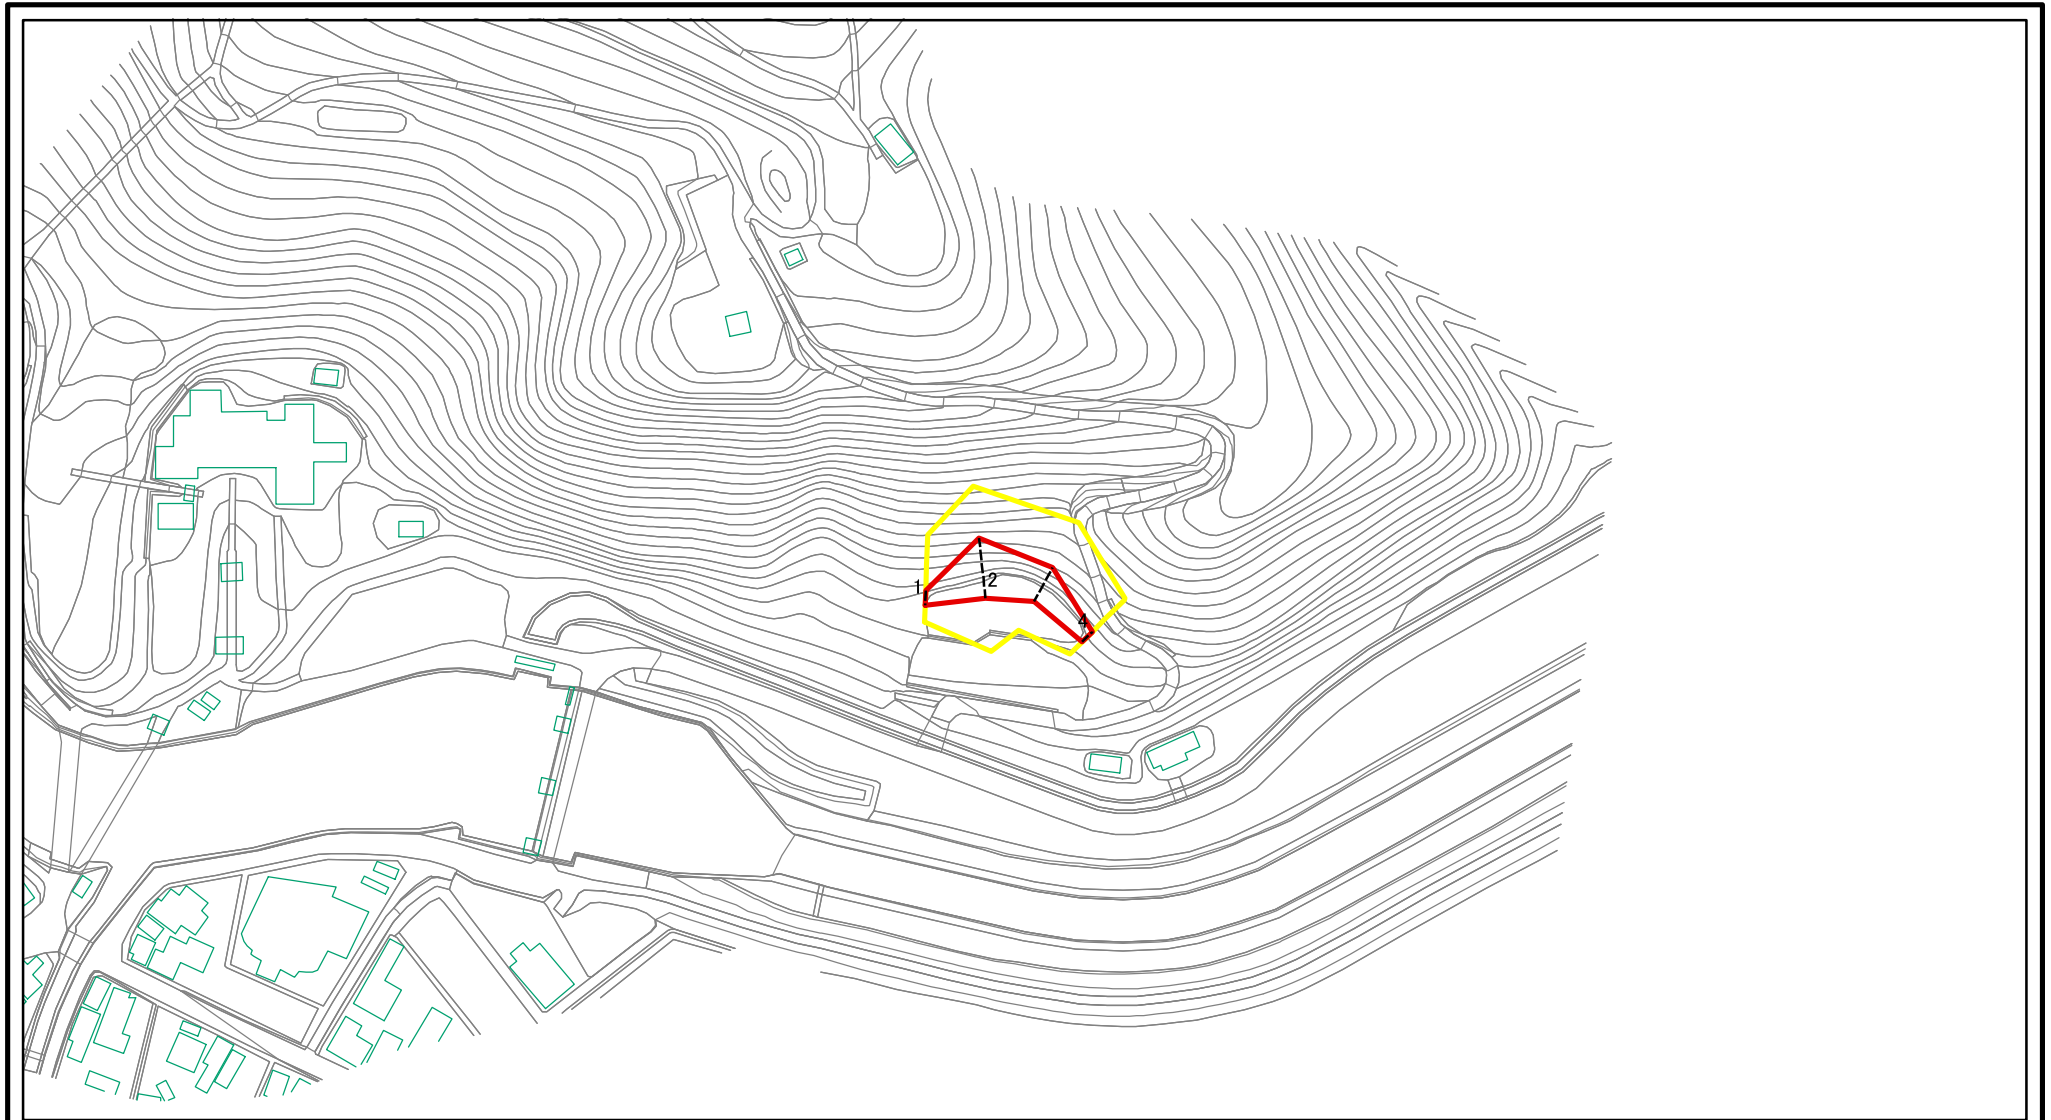
| 様式-2(急) 土砂災害警戒区域・土砂災害特別警戒区域 区域図(その1) | 土砂災害防止法施行令第二条の基準に該当する区域 | | N 縮尺 1:2,500 | 自然現象の種類 | 急傾斜地の崩壊 | 箇所番号 | III-261-3 |

図中の数字は横断測線番号を示す

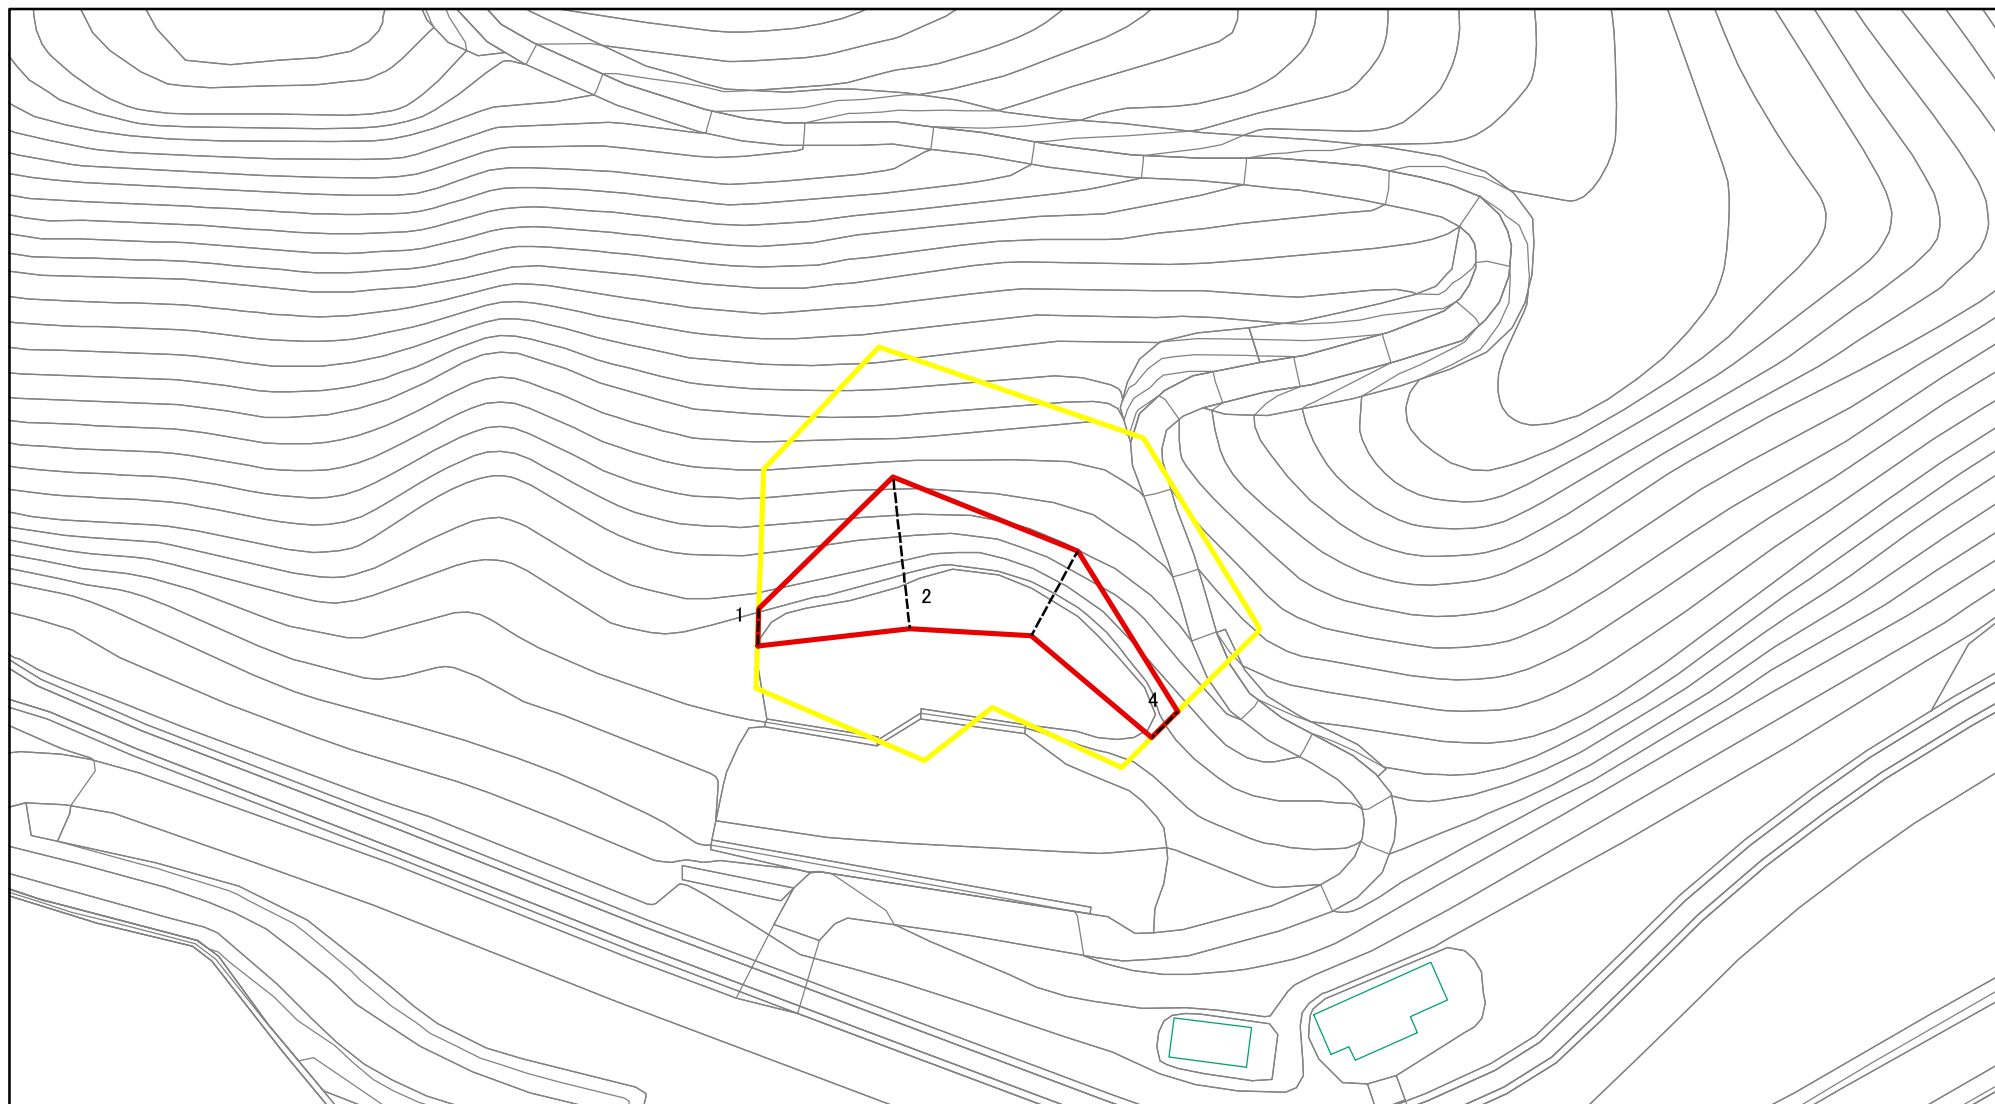
様式-2-1(急)

図中の数字は横断測線番号を示す

区域図(その2)

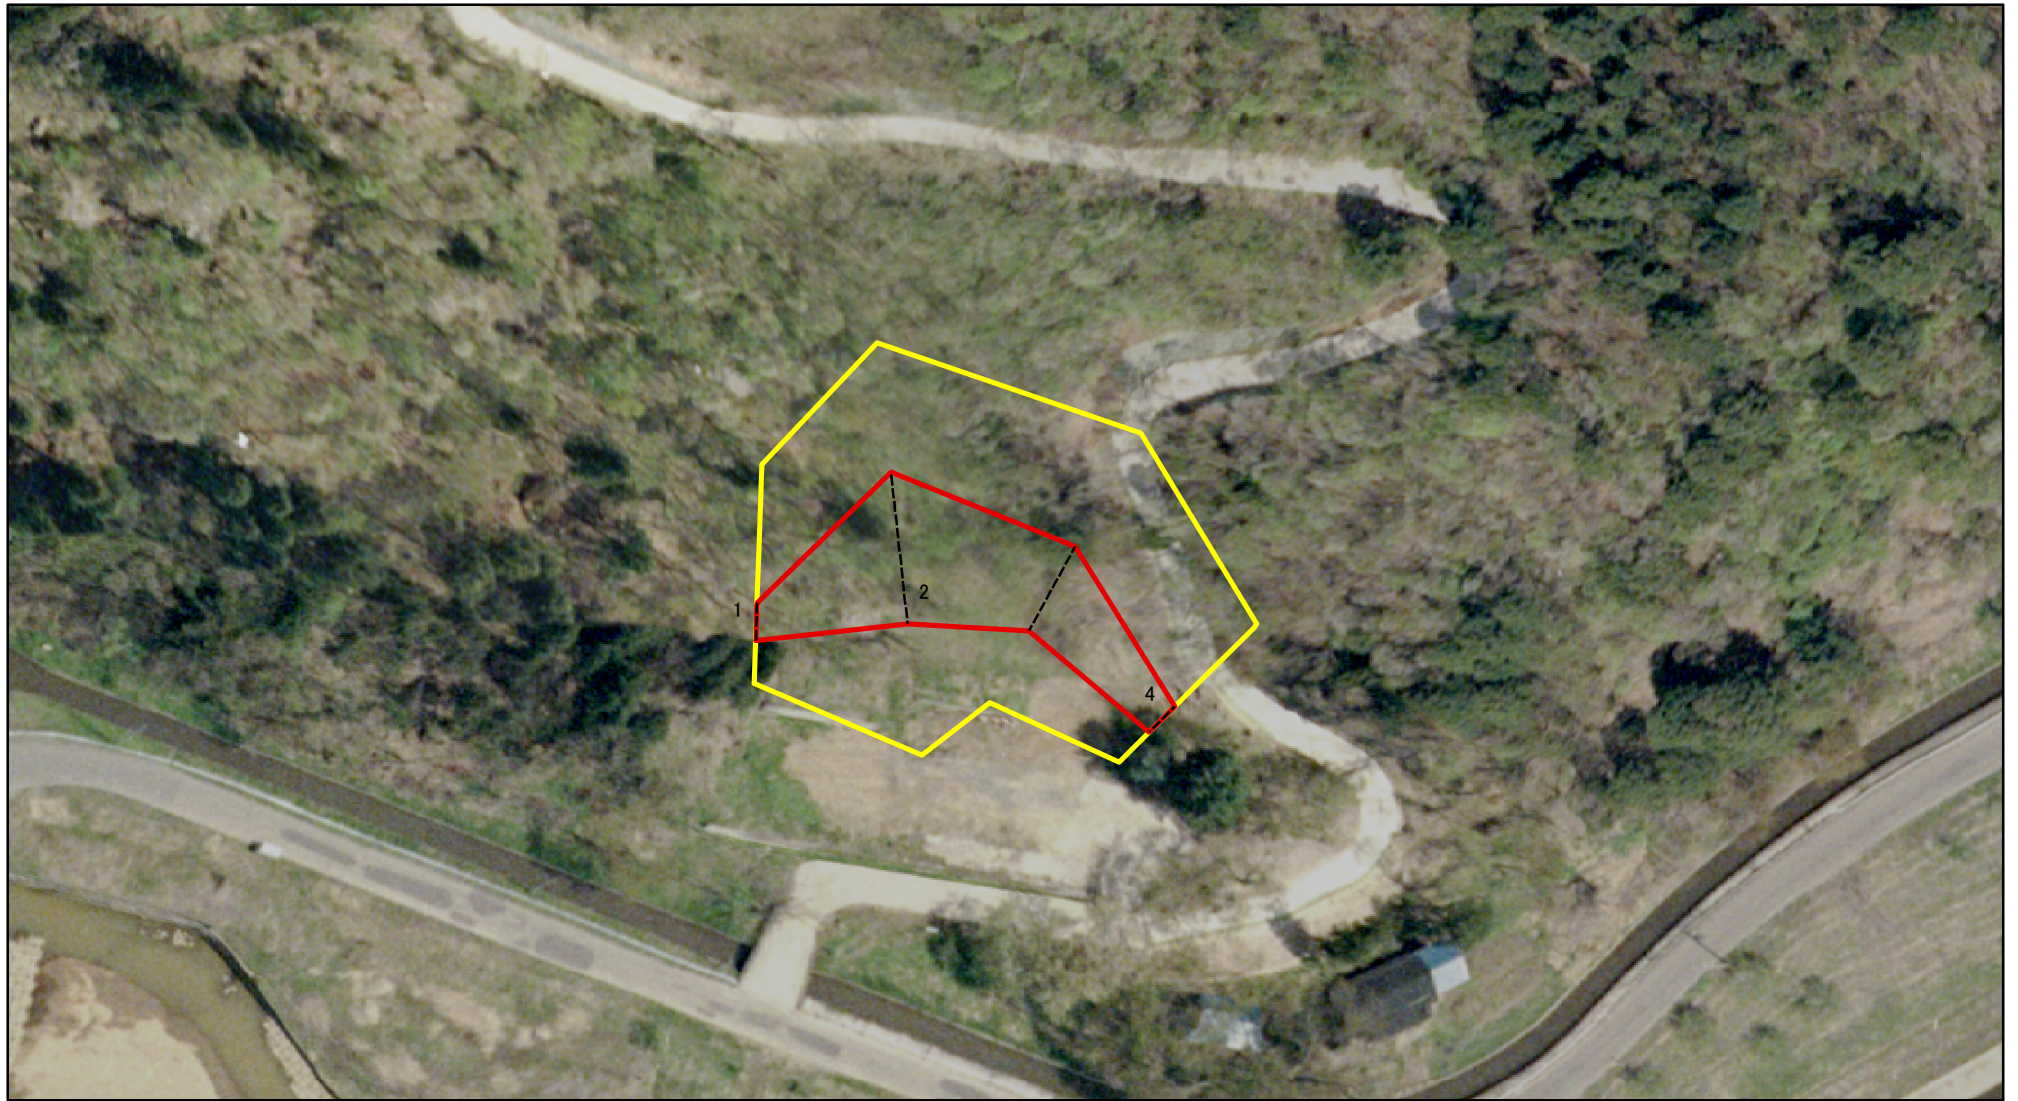
参考資料(その4)

図中の数字は横断測線番号を示す

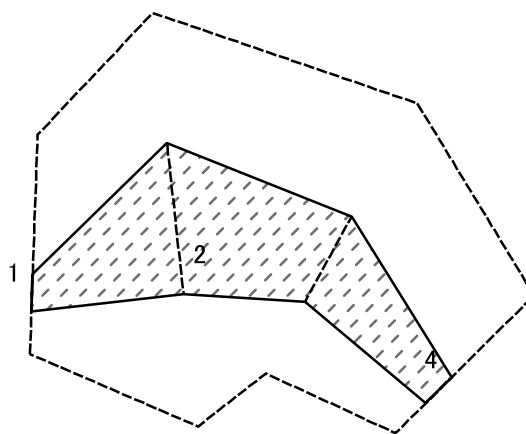
様式-2-2(急)
土砂災害特別警戒区域の区域区分図
(急傾斜地の崩壊に伴う土石等の移動により
建築物の地上部に作用すると想定される力)

図中の数字は横断測線番号を示す

| 横断測線の区間 | 土石等の移動により建築物の地上部に作用すると想定される力 | | | | 土石等の堆積により建築物の地上部に作用すると想定される力 | | | | 横断測線の区間 | 土石等の移動により建築物の地上部に作用すると想定される力 | | | | 土石等の堆積により建築物の地上部に作用すると想定される力 | | | |
|---|---|---|---|---|---|---|---|---|---|---|---|---|---|---|---|---|---|
| 1 ~ 2 | - | - | 100.00 | 1.00 | - | - | 10.52 | 2.08 | ~ | | | | | | | | |
| 2 ~ 3 | - | - | 100.00 | 1.00 | - | - | 10.52 | 2.08 | ~ | | | | | | | | |
| 3 ~ 4 | - | - | 89.19 | 1.00 | - | - | 9.63 | 1.90 | ~ | | | | | | | | |

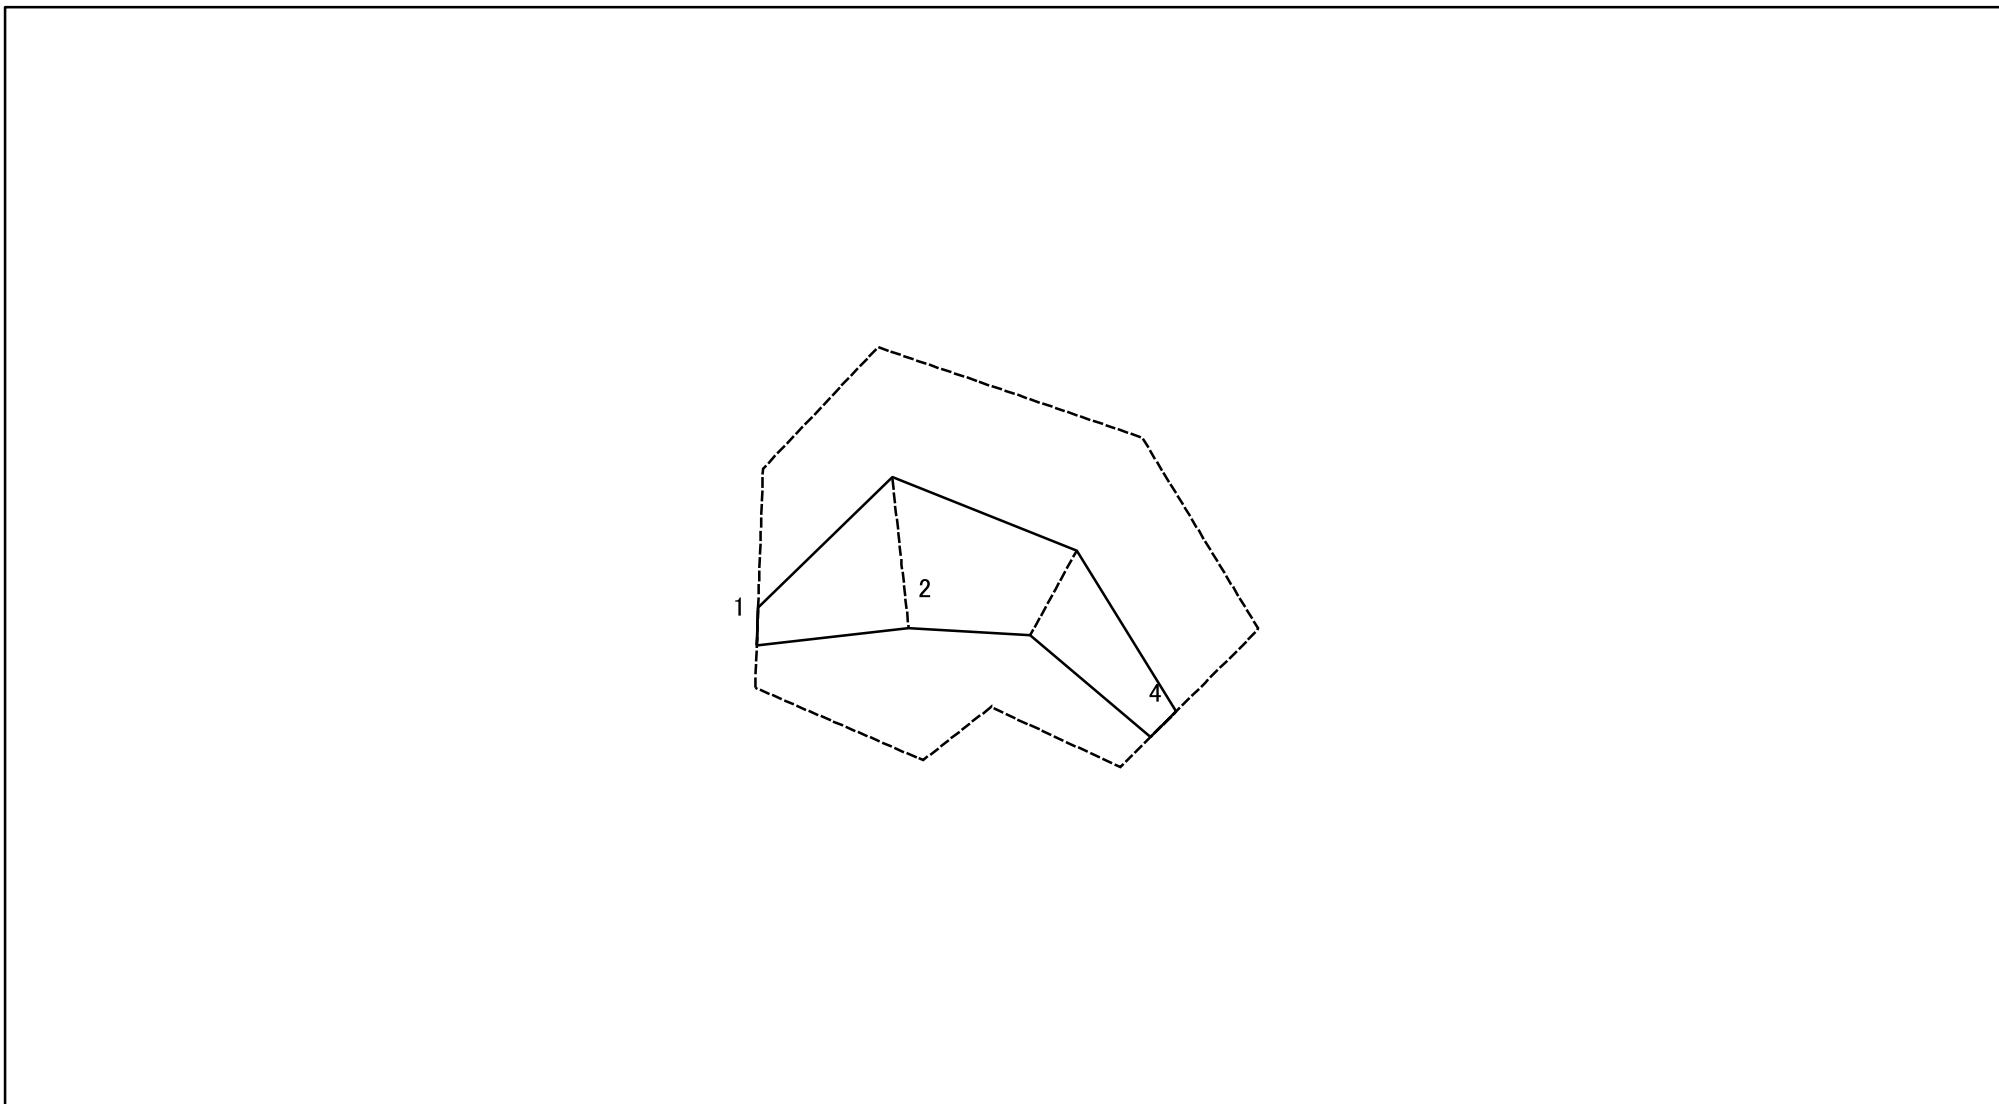
様式-2-3(急)
土砂災害特別警戒区域の区域区分図
(急傾斜地の崩壊に伴う土石等の堆積により
建築物の地上部に作用すると想定される力)

図中の数字は横断測線番号を示す
