土砂災害警戒区域等の指定の公示に係る図書（その1）

様式-1 (急)
土砂災害警戒区域・土砂災害特別警戒区域 位置図

| 箇所名 | 秋ノ宮 |
| 所在地 | 湯沢市秋ノ宮字殿上 |

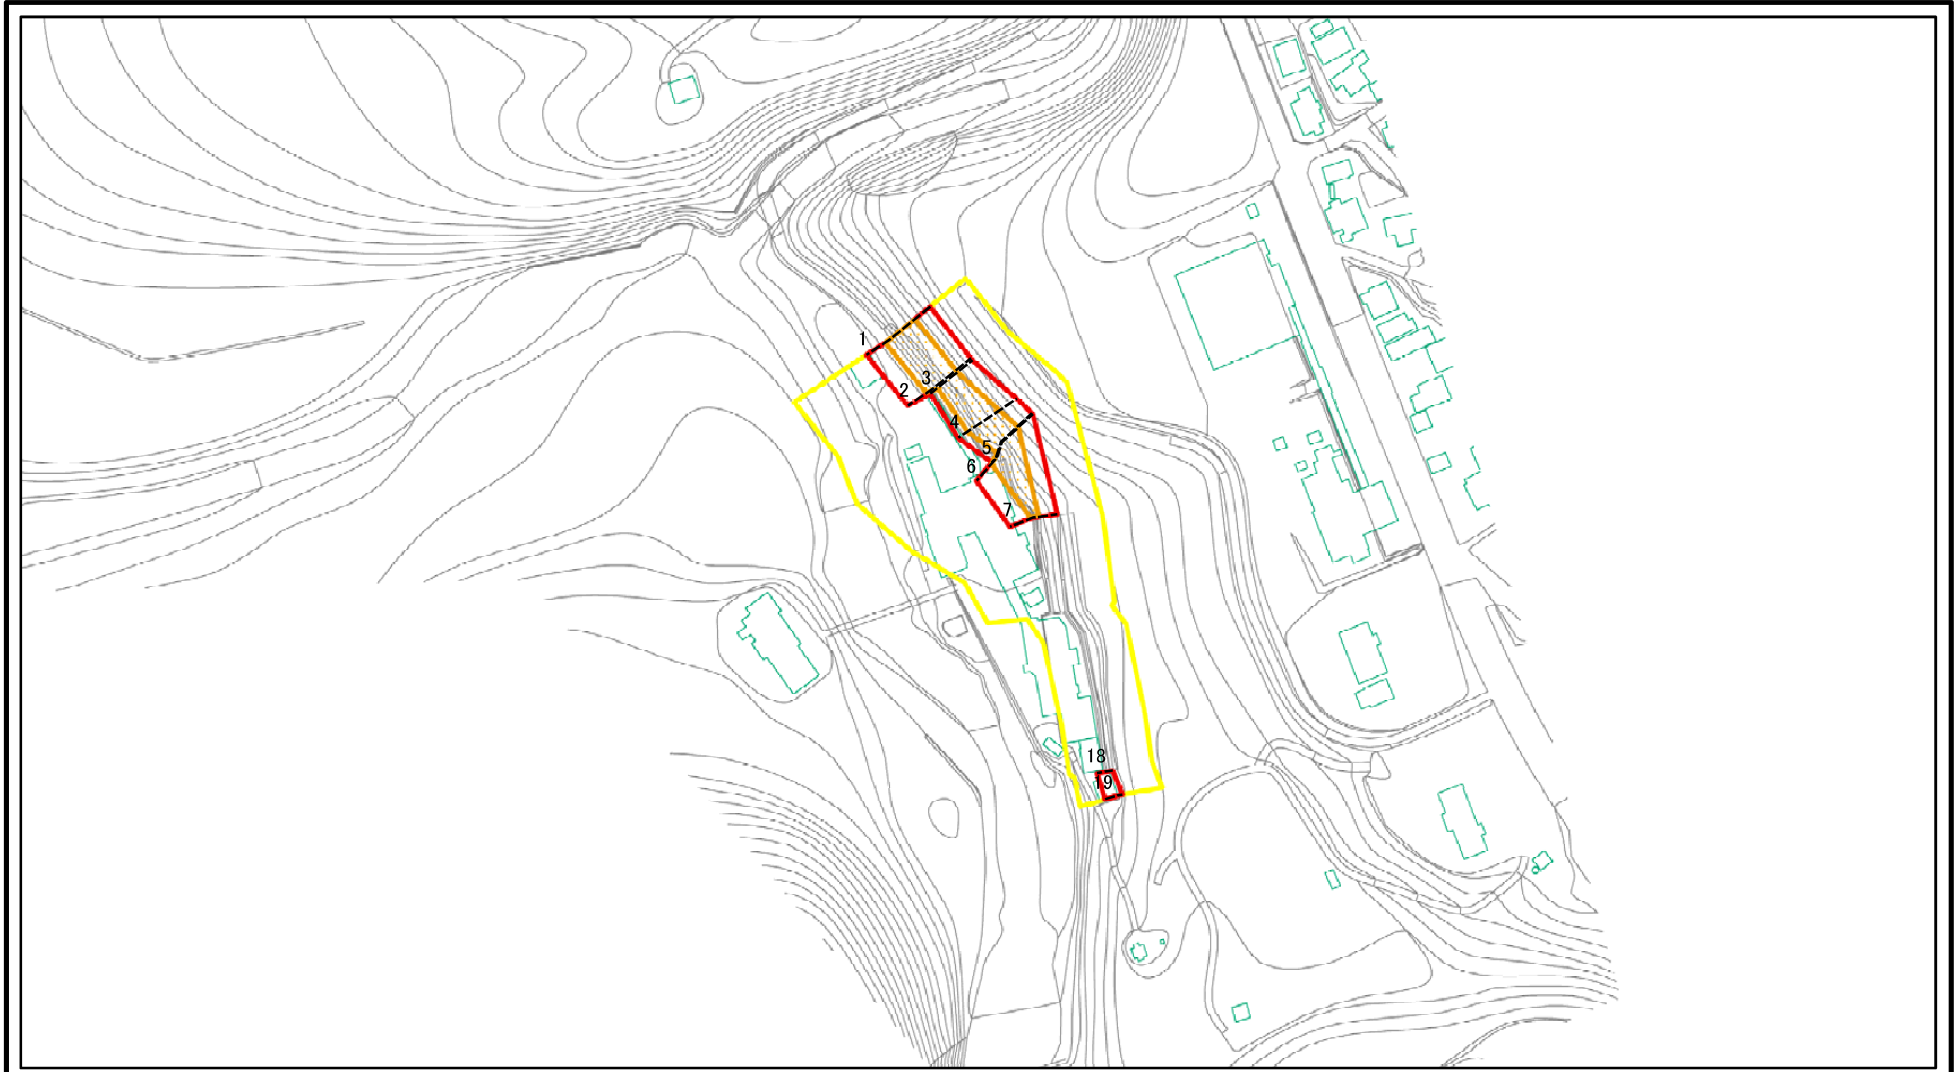
図中の数字は横断測線番号を示す

| 様式-2(急) 土砂災害警戒区域・土砂災害特別警戒区域 区域図(その1) | 土砂災害防止法施行令第二条の基準に該当する区域 | | N 縮尺 1:2,500 | 自然現象の種類 | 急傾斜地の崩壊 | 箇所番号 | I-999 |
| | 土砂等の(移動)高さが1m以下の場合、土砂等の移動による力が100kN/mを超える区域 | | | 告示年月日 | 平成28年3月1日 | 所在地 | 湯沢市秋ノ宮字殿上 |
| | 土砂等の堆積の高さが3mを超える区域 | | | | | | |

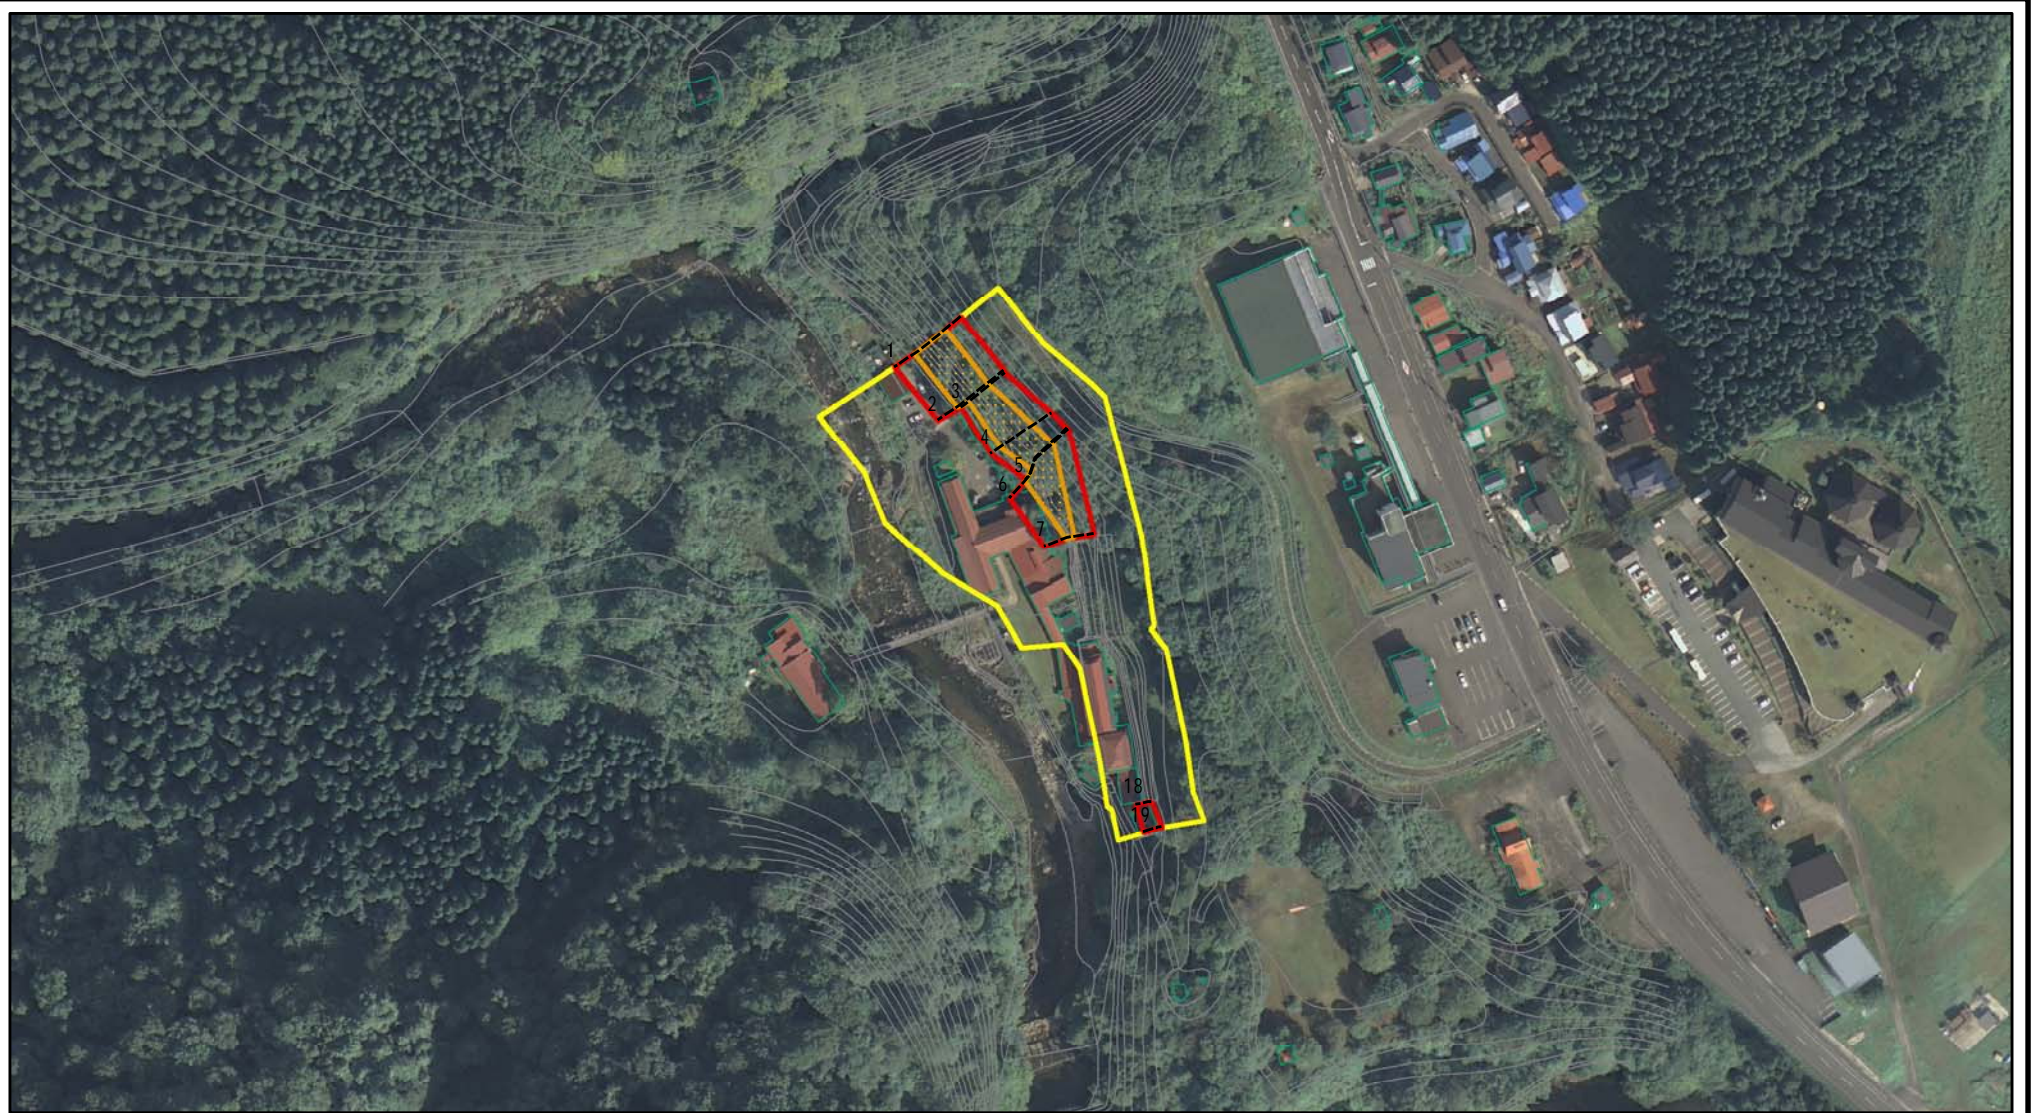
土砂災害警戒区域・土砂災害特別警戒区域
区域図(その1)

図中の数字は横断測線番号を示す

| 土砂災害防止法施行令第二条の基準に該当する区域 | |
| 土砂災害防止法施行令第三条の基準に該当する区域 | |

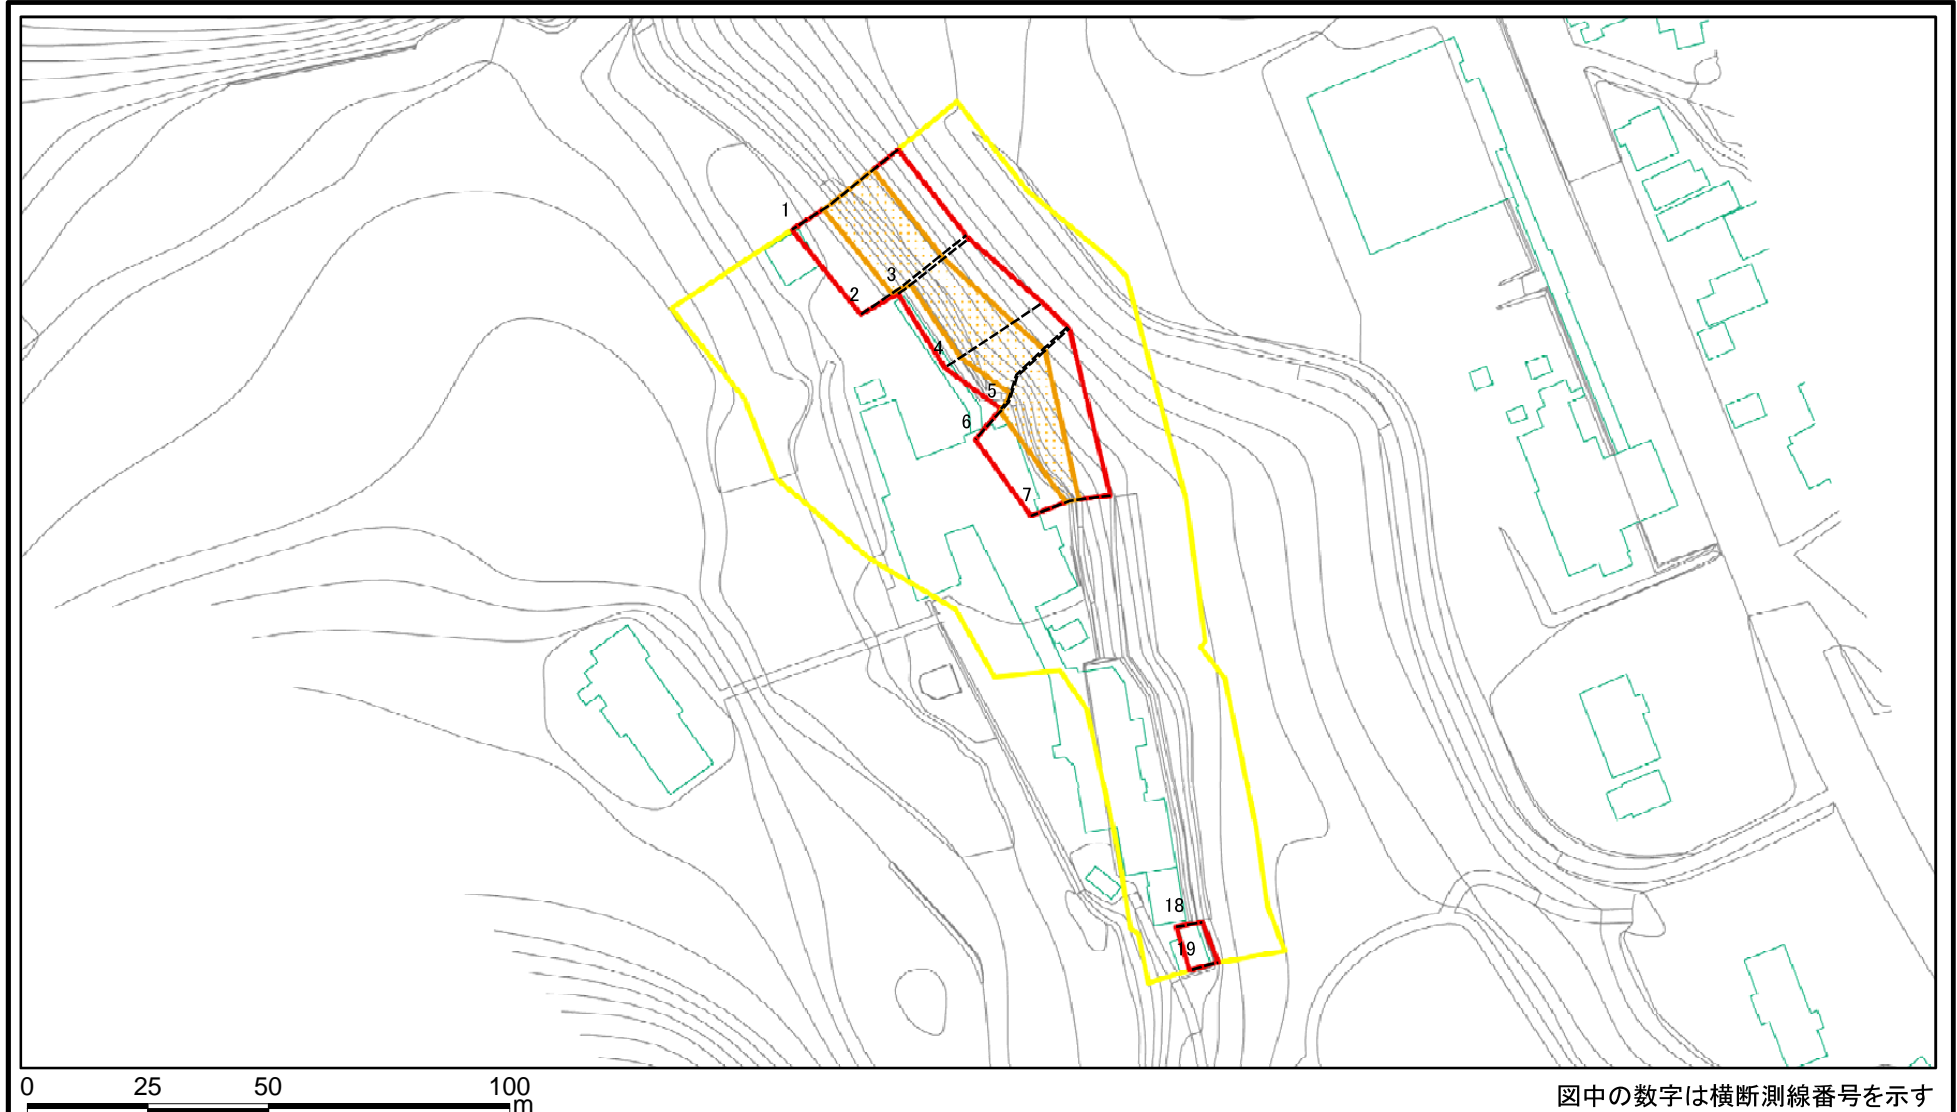
様式-2-1(急)
土砂災害警戒区域・土砂災害特別警戒区域
区域図(その2)

| 土砂災害防止法施行令第二条の基準に該当する区域 | |
| 土砂災害防止法施行令第三条の基準に該当する区域 | |

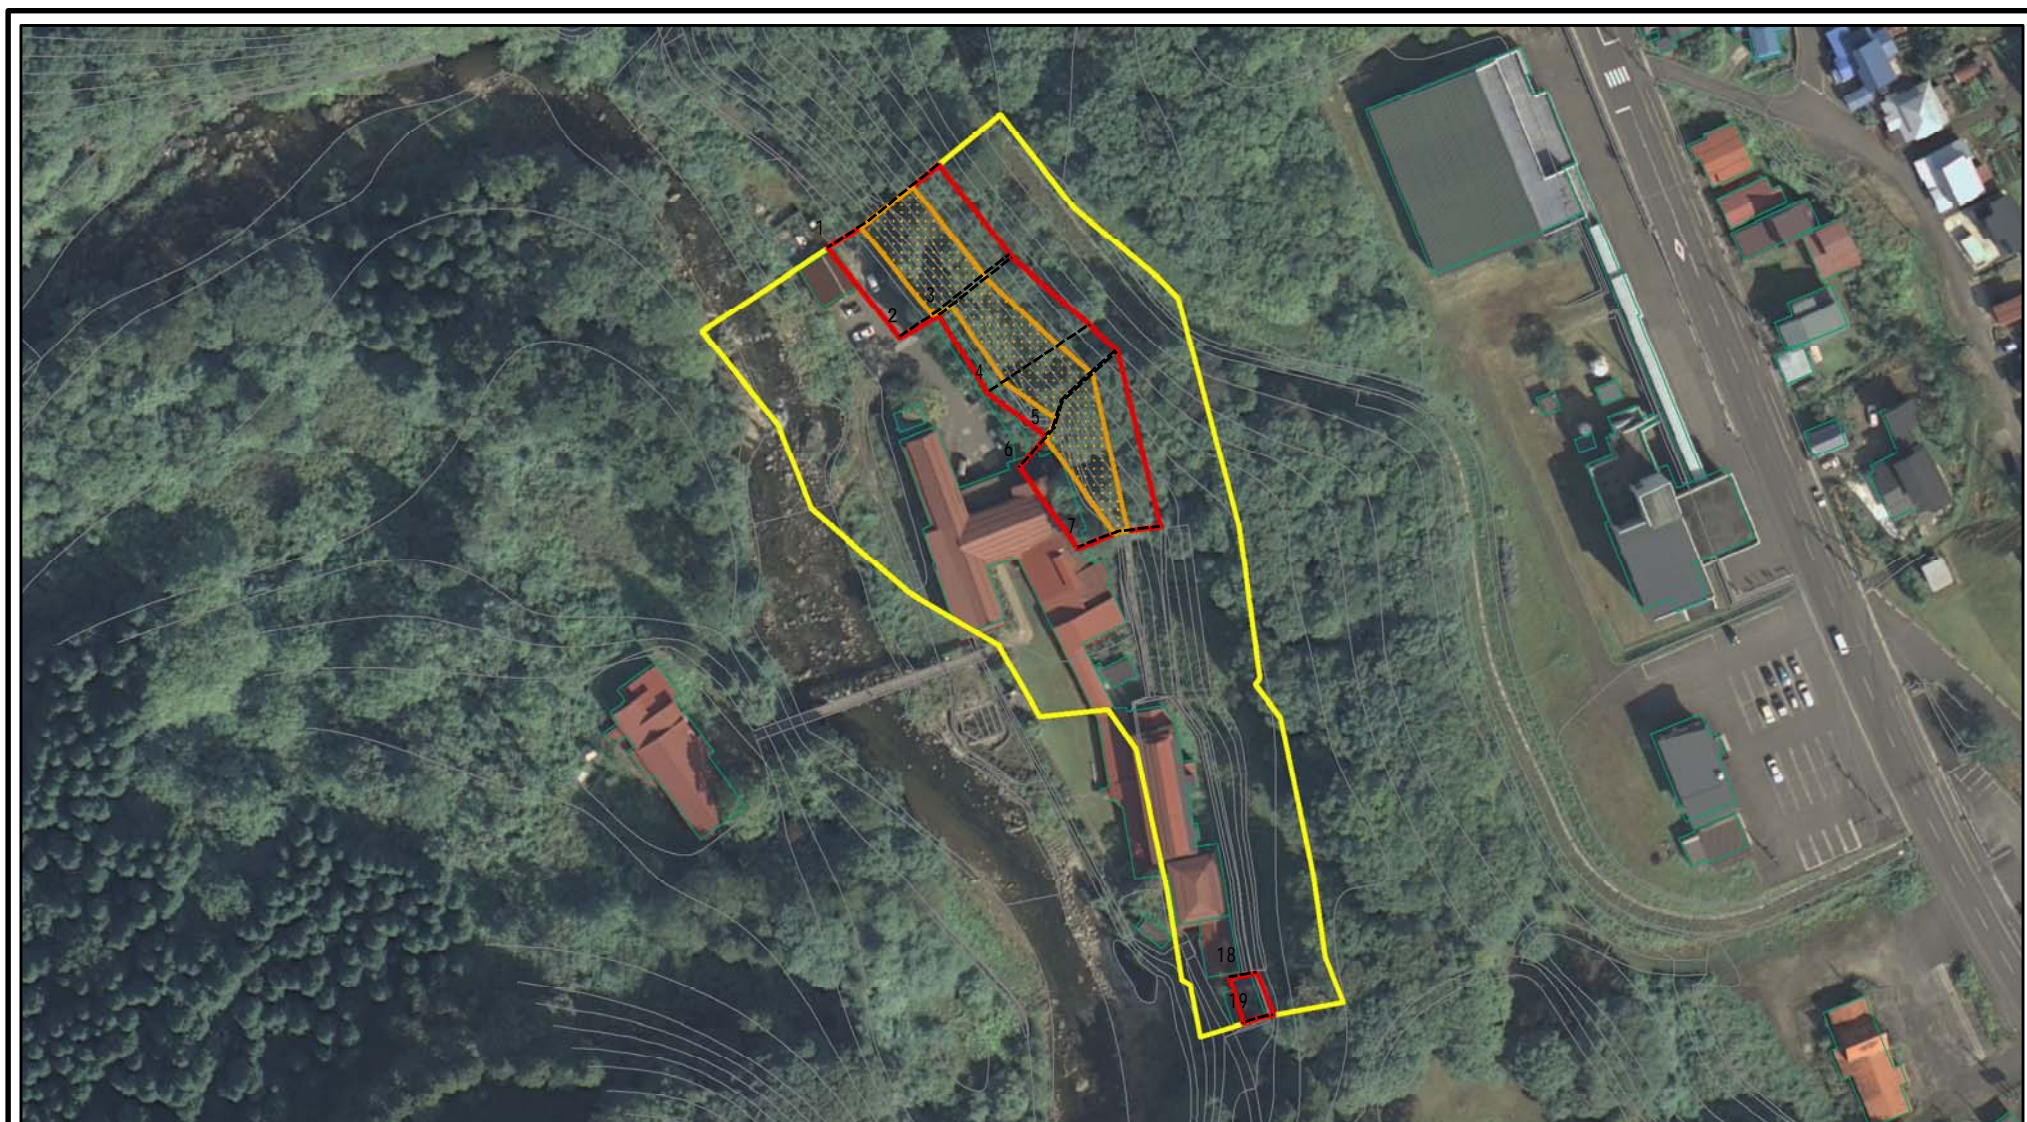
図中の数字は横断測線番号を示す

| 様式-2-1(急) 土砂災害警戒区域・土砂災害特別警戒区域 区域図(その2) | 土砂災害防止法施行令第二条の基準に該当する区域 | | 自然現象の種類 急傾斜地の崩壊 | 箇所番号 | I-999 | | |
| | 土砂等の(移動)高さが1m以下の場合、土砂等の移動による力が100kN/mを超える区域 | | 縮尺 1:1,500 | 告示年月日 | 平成28年3月1日 | 所在地 | 湯沢市秋ノ宮字殿上 |
| | 土砂等の堆積の高さが3mを超える区域 | | | | | | |

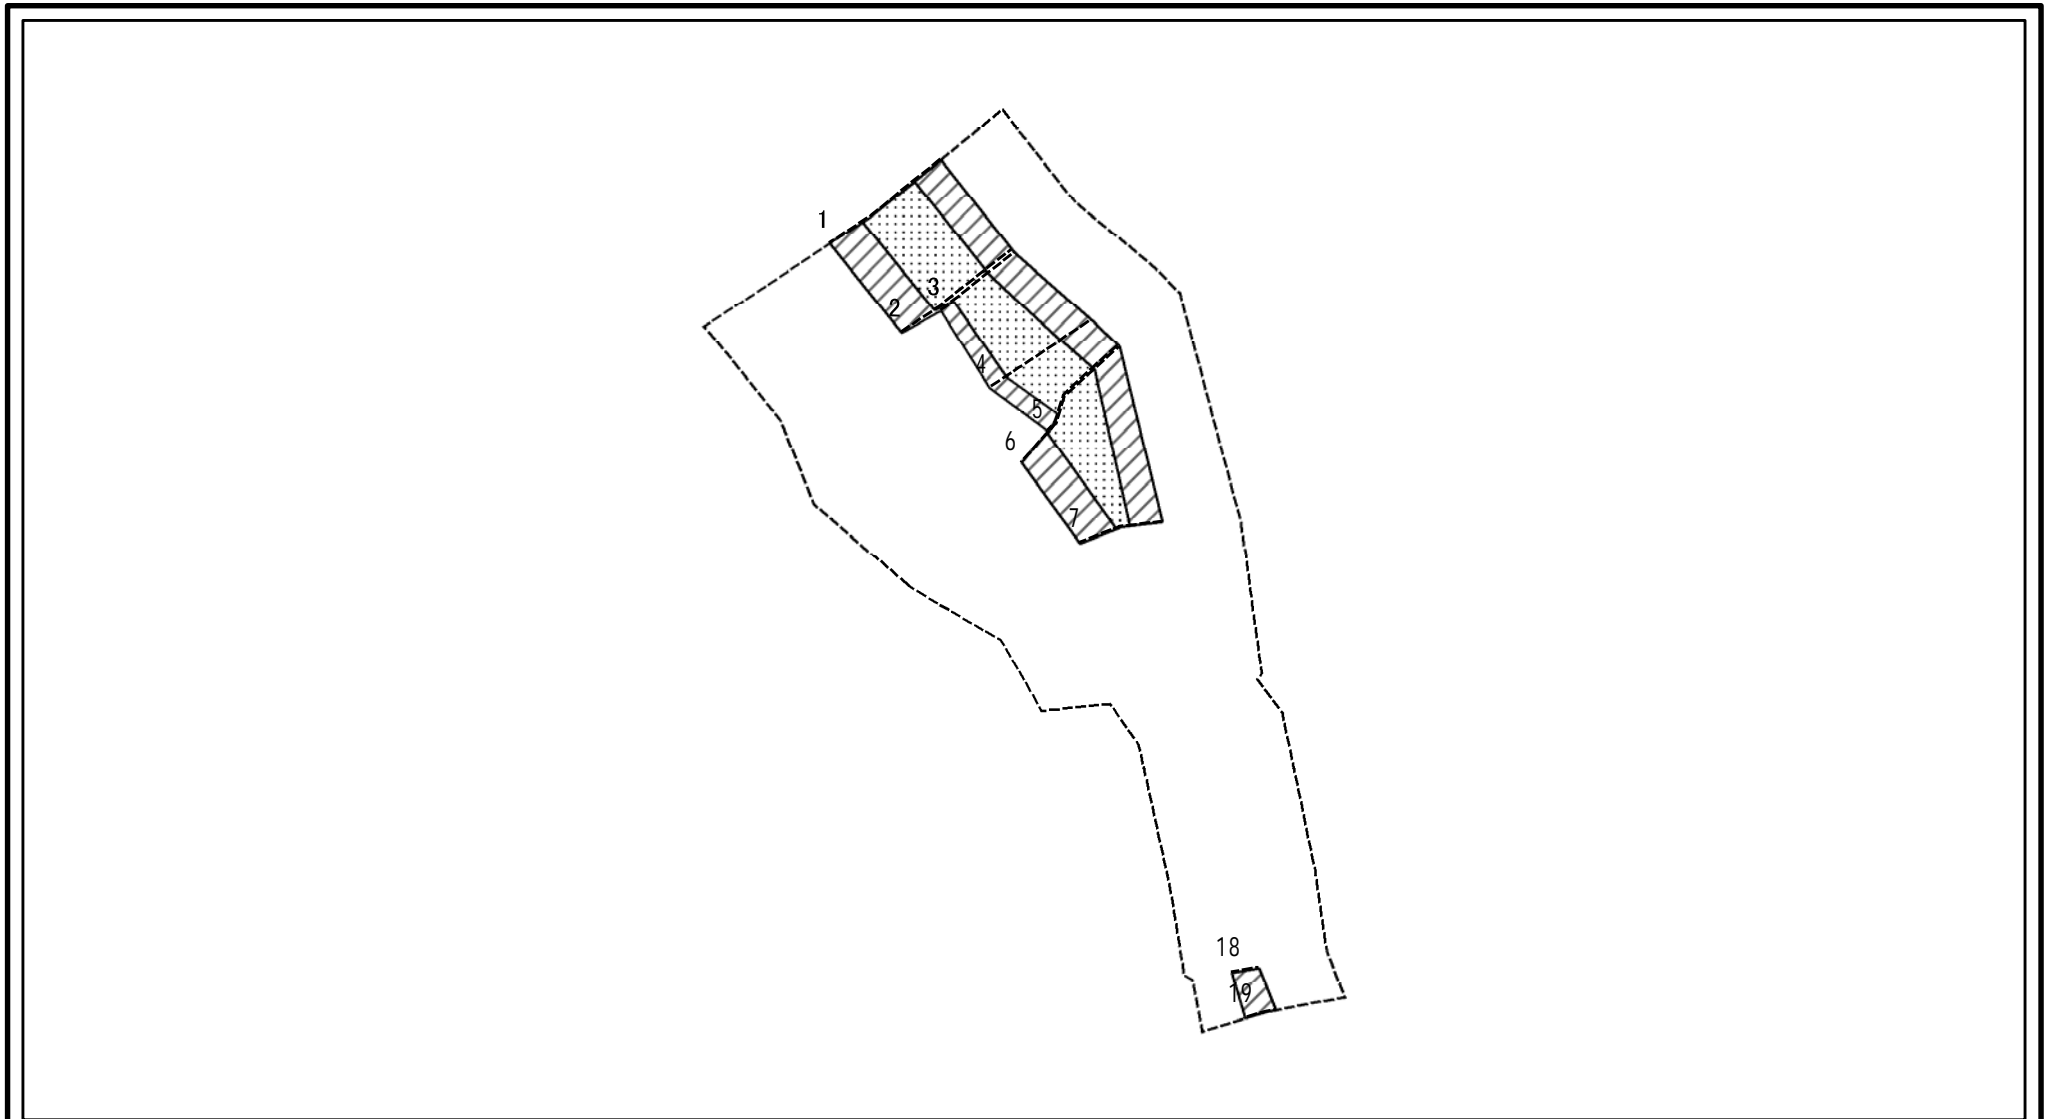
図中の数字は横断測線番号を示す

| 様式-2-2(急) 土砂災害特別警戒区域の区域区分図 (急傾斜地の崩壊に伴う土石等の移動により 建築物の地上部に作用すると想定される力) | 土砂災害防止法施行令第二条の基準に該当する区域 | | N 縮尺 1:1,500 | 自然現象の種類 | 急傾斜地の崩壊 | 箇所番号 | I-999 |

| 横断測線の区間 | 土石等の移動により建築物の地上部に作用すると想定される力 | | | | 土石等の堆積により建築物の地上部に作用すると想定される力 | | | | 横断測線の区間 | 土石等の移動により建築物の地上部に作用すると想定される力 | | | | 土石等の堆積により建築物の地上部に作用すると想定される力 | | | |
|---|---|---|---|---|---|---|---|---|---|---|---|---|---|---|---|---|---|
| 1 ~ 2 | 136.60 | 1.00 | 100.00 | 1.00 | - | - | 13.10 | 2.50 | ~ | | | | | | | | |
| 2 ~ 3 | 136.42 | 1.00 | 100.00 | 1.00 | - | - | 13.10 | 2.50 | ~ | | | | | | | | |
| 3 ~ 4 | 136.89 | 1.00 | 100.00 | 1.00 | - | - | 14.11 | 2.69 | ~ | | | | | | | | |

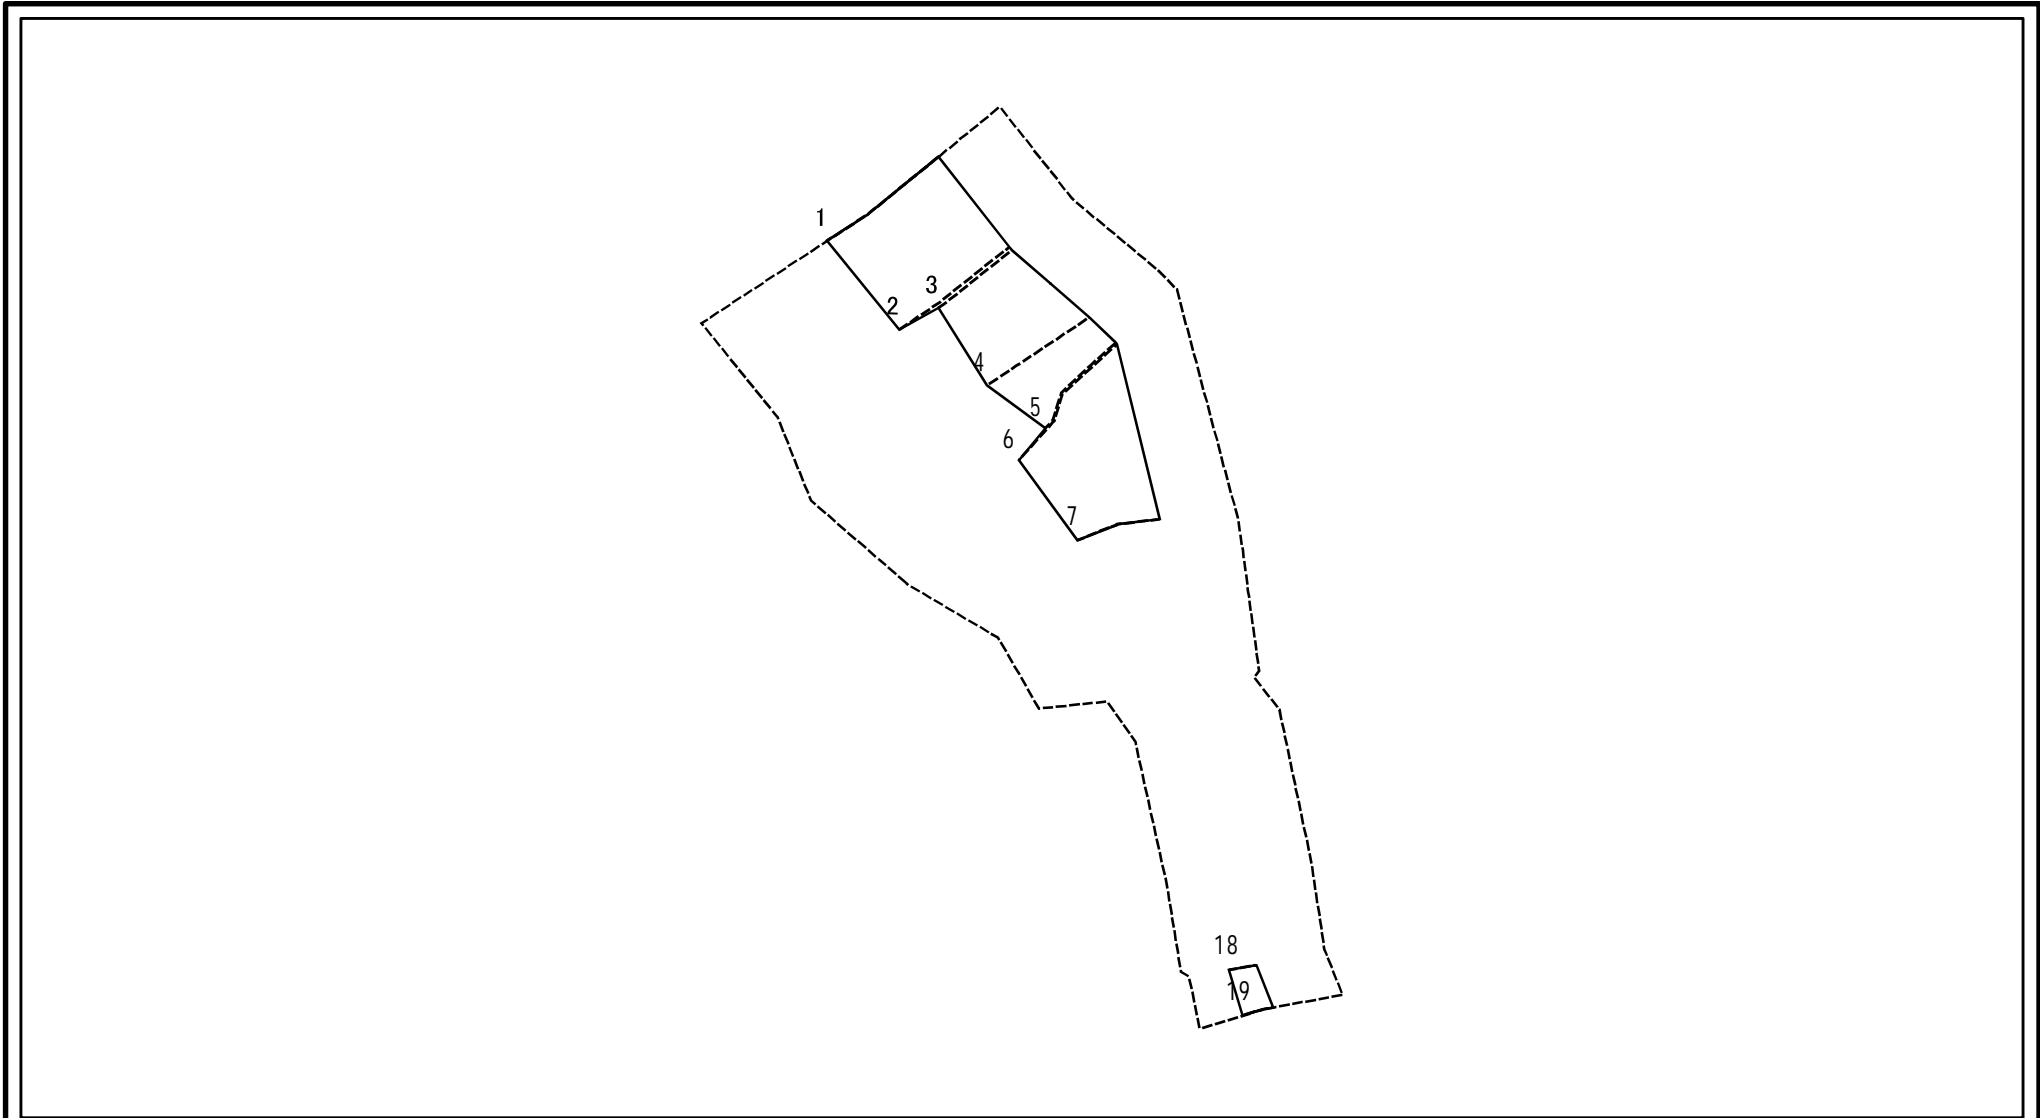
図中の数字は横断測線番号を示す

| 様式-2-3(急) 土砂災害特別警戒区域の区域区分図 (急傾斜地の崩壊に伴う土石等の堆積により建築物の地上部に作用すると想定される力) | 土砂災害防止法施行令第二条の基準に該当する区域 | | | N 縮尺 1:1,500 | 自然現象の種類 | 急傾斜地の崩壊 | 箇所番号 | I-999 |
| | 土砂災害防止法施行令第三条の基準に該当する区域 | 土石等の堆積の高さが3mを超える区域 | | | 告示番号 | 第149号 | 箇所名 | 秋ノ宮 |

| 横断測線の区間 | 土石等の移動により建築物の地上部に作用すると想定される力 | | | | 土石等の堆積により建築物の地上部に作用すると想定される力 | | | | 横断測線の区間 | 土石等の移動により建築物の地上部に作用すると想定される力 | | | | 土石等の堆積により建築物の地上部に作用すると想定される力 | | | |
|---|---|---|---|---|---|---|---|---|---|---|---|---|---|---|---|---|---|
| 18 ~ 19 | - | - | 59.12 | 1.00 | - | - | 11.37 | 2.17 | ~ | | | | | | | | |
