# 八郎湖高濃度リン湧出水の実態とその対策に関連する先進的取り組み

成田修司 和田佳久

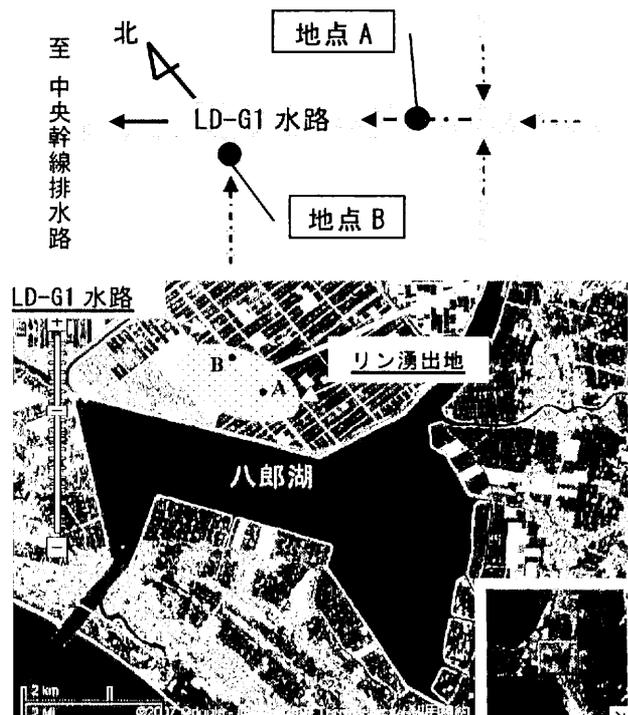
図1 方上地区のリン湧出地帯における調査地点A及びB

からも染み出しており、それらは合流を繰り返しながら、図1に示した農業用水路(LD-G1)に流入する。そこで、調査地点はLD-G1水路に流入する3つの小水路の合流点である地点Aと、 $30\text{ mg l}^{-1}$ 以上の濃度のリン地下水が確認されている正面堤防沿いの地点からLD-G1水路に流入する地点Bを選んだ。調査は5～3月まで月1回行い、それぞれの地点において、流量( $\text{m}^3\text{sec}^{-1}$ )、pH、EC( $\text{mSm}^{-1}$ )、全リン[T-P]( $\text{mg l}^{-1}$ )を測定した。

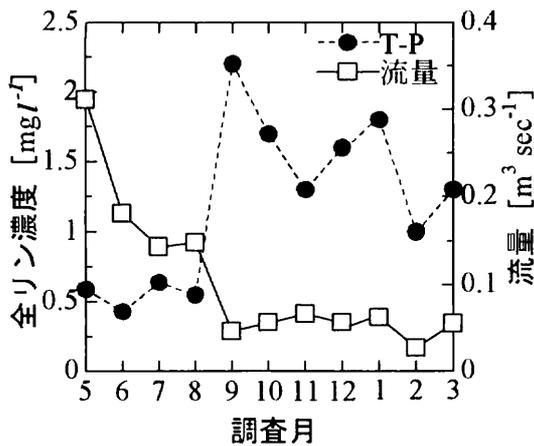
図 2 調査地点 A における流量と T-P の年間変動

地点 A の流量と T-P の年間変動を図 2 に示す。LD-G1 水路の地点 A における 5 月の流量は約  $0.3 \text{ m}^3 \text{ sec}^{-1}$  であったが、6~8 月にかけて約  $0.15 \text{ m}^3 \text{ sec}^{-1}$  まで急激に減少した。また、9 月以降は、流量がさらに低下し、安定的に  $0.05 \text{ m}^3 \text{ sec}^{-1}$  前後であった。一方、5~8 月の T-P は約  $0.5 \text{ mg l}^{-1}$  と相対的に低濃度で観測されたが、9 月以降は急激に上昇し、 $1.0 \sim 2.5 \text{ mg l}^{-1}$  と高濃度で推移していた。これらの流量と T-P の変化は大潟村農地の灌漑期と非灌漑期の状況を顕著に反映した結果であると考えられる。図 3 に示した調査地点 B の流量と T-P の年間変動の結果をみると、地点 B の流量と T-P の変化は年間を通して、それぞれ約  $0.1 \sim 0.5 \text{ m}^3 \text{ sec}^{-1}$ 、 $0.4 \sim 1.3 \text{ mg l}^{-1}$  の間で上下変動を繰り返していた。これらの結果の全体的な傾向は、地点 A の灌漑期及び非灌漑期を反映した結果と類似したものであるが、地点 A に比べ、それぞれの変動が一部で大きく現れている。このような地点 B における挙動は、地点

A のように大潟村の利水管理に基づいた大きな水の動きに伴うものだけではなく、降雨等の気象の影響を受けた比較的狭い範囲の変化をより強く反映した現象であると考えられる。また、表 1 の流量と T-P の積から算出した地点 A 及び B でのリンの流出量 (t/年) は、それぞれ、2.7 t 及び 5.4 t となり、地点 B は地点 A の 2 倍であった。この結果は、地点 B への流入水が約  $30 \text{ mg l}^{-1}$  の高濃度の地下水が観測されている方上地区方向からの流入であることから理解できる。つまり、地点 A 及び B で観測された現象は、一定の量と濃度で湧出しているリンが農地の水利用や気象の変化により変動することが示唆された。

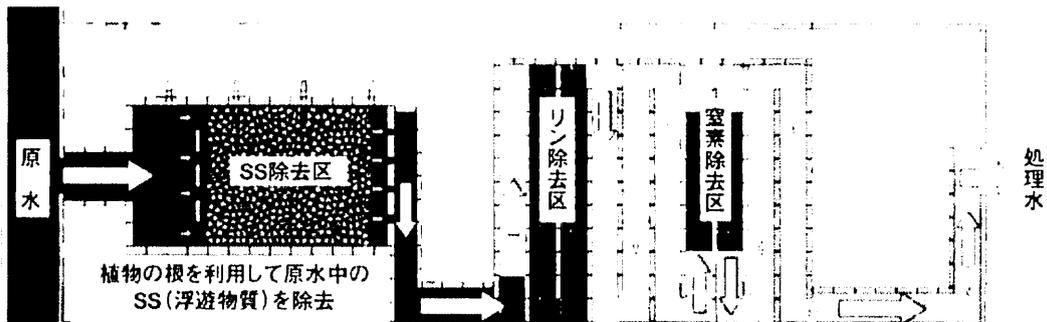
図5 琵琶湖水質浄化施設の概要図

日本植生(株)が実証試験を行った浄化システムは、図5に示すようなSS除去区→リン除去区→窒素除去区からなり、琵琶湖へ流入する河川水を直接導入し浄化を行っている。具体的な浄化施設の様子を図6の写真①～⑧に示す。

このような技術を、八郎湖のリン湧出水対策へ適用する場合、琵琶湖の流入河川対策と比較して幾つかの利点が存在する。一つは、リン湧出水はSS分及び窒素分が非常に少ないため、システムとしてSS除去区及び窒素除去材を使用する窒素除去区を設ける必要が

ないことである。さらに、リン湧出地帯の水路は、広大な土地の中で直線的に続くため、上記のシステムでは滞留時間を長くするために考案された、水路を折り曲げる等の工夫も必要ない。このような利点を踏まえた上で、来年度から現地フィールドにおける実証試験を行い、リンの除去効果とリンを吸着した資材の肥料効果を検証する予定である。

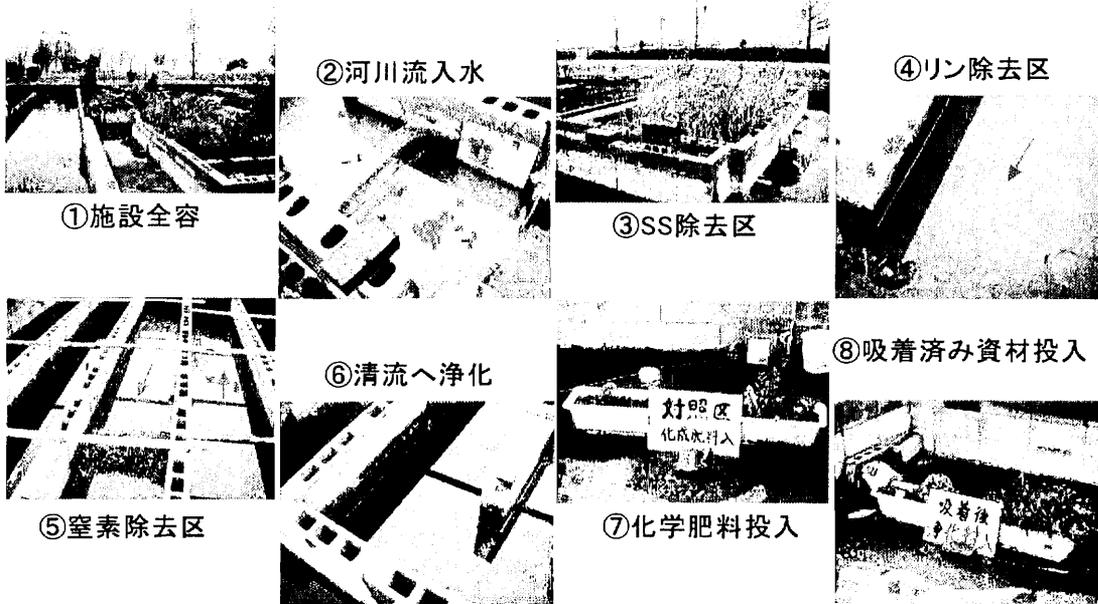
図6 浄化システムの詳細と使用済み吸着材の施肥効果

原水の河川水はかなり白濁し、大量のSSを含むものであった(写真②)。その原水がSS除去区を通過する。本調査時期は2月だったため、SS除去区の植物は枯れていたが、通常は繁茂した状態でSSを除去する働きをする(写真③)。その影響もあるのか、SS除去区におけるSSの除去が不完全であり、写真④のリン除去材に接触する手前の流入水は白濁が残っていた。しかしながら、日本植生(株)製造の窒素吸着材が充填された窒素除去区(写真⑤)を通過した後は、写真⑥のようにSSは除去され、透明な水に変わっていた。このような浄化プロセスの窒素除去区において、窒素を吸着した窒素吸着材の施肥効果を調べた結果が写真⑦、⑧である。

これらは、同量の窒素を含む化学肥料と使用済み吸着材を、同じ種類の植物に与え、比較した試験結果である。これらの結果から、花の大きさ、色合い、葉の繁茂の様子や緑色の濃さなど、すべてにおいて、河川水中の窒素成分を含む使用済み吸着材の方（写真⑧）が化学肥料を与えたもの（写真⑦）よりも生育が優れていた。
