## 環境放射能測定事業

## 東日本大震災後の秋田県における環境放射能調査

玉田将文 菅原 剛

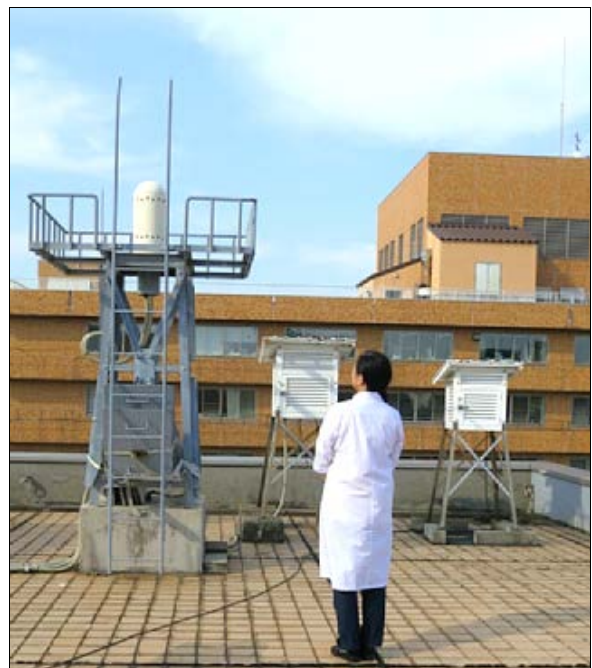
図 1 当センター屋上の  
モニタリングポスト検出器

大気中の空間放射線量率の変化を把握するため、当センター屋上（秋田市千秋久保田町 6-6、地上高 23 m、図 1）のモニタリングポスト（日立アロカメディカル社製 MAR-22、図 2）により、空間放射線量率を 24 時間連続測定し、その結果を 1 時間毎に報告した。また、当センタ

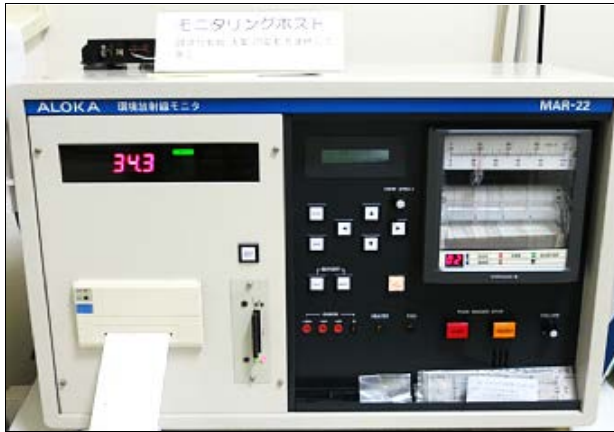
図2 モニタリングポスト計測器  
(日立アロカメディカル社製 MAR-22)

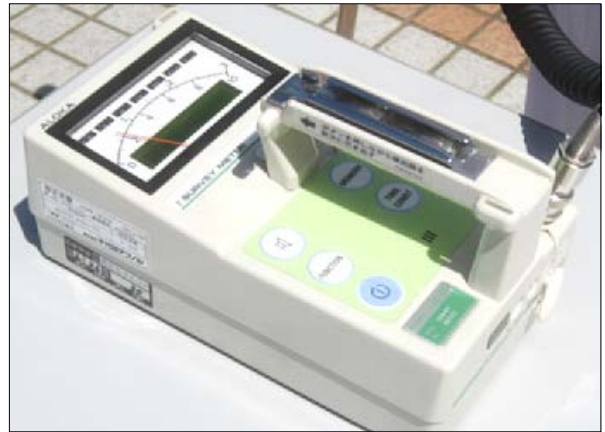
図3 エネルギー補償型  
NaI シンチレーションサーベイメータ  
(日立アロカメディカル社製 TCS-171B)

一敷地内及び雄勝地域振興局福祉環境部敷地内の地上 1 m において、NaI シンチレーションサーベイメータ（日立アロカメディカル社製 TCS-171B、図 3）による空間放射線量率の測定を行った。平成 23 年 6 月からは、当センター敷地内（地上 1 m、50 cm 及び 1 cm）の空間放射線量率を毎日午前 10 時に測定し、併せて結

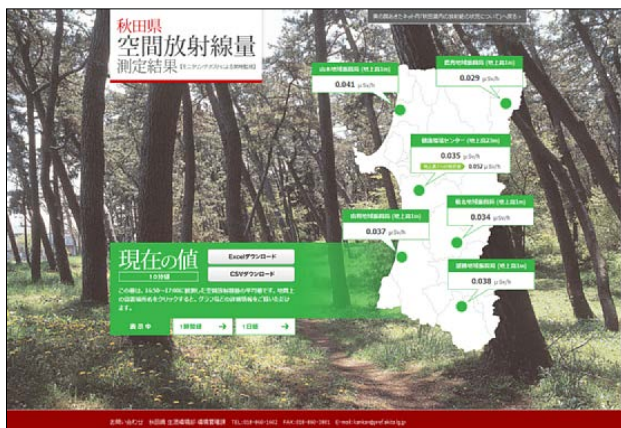
図4 秋田県空間放射線量測定結果  
公表ウェブサイト

果を報告した。平成 24 年 4 月からは、新モニタリングポストシステムを導入し、当センターを含む県内 6 地点（鹿角、山本、秋田市、仙北、由利、雄勝）にて測定を開始した。この測定データは 10 分毎に原子力規制庁のサーバへ自動的に送信・集積され<sup>4)</sup>、国及び秋田県のウェブサイト（図 4）にて公開されることで<sup>5)</sup>、測定結果を迅速に把握するとともに県民への情報提供を速やかに行うことが可能となった。なお、県内 6 地点の測定データは、当センター内の専用サーバにも集積されており、そのサーバには県庁内担当課からアクセス可能となっている。また異常発生時には担当者へメールで連絡される体制が構築されているため、異常値観測時等への対応を早急に行うことができる。

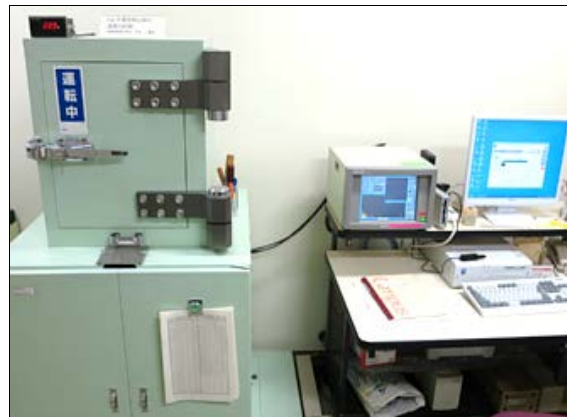
図5 ゲルマニウム半導体検出器付き  
ガンマ線スペクトロメーター 1号機  
(SEIKO EG&G 社製)

採取した試料は、ゲルマニウム半導体検出器付きガンマ線スペクトロメーター（図 5）により、原発事故由来の人工放射性核種の指標となる放射性ヨウ素（ $^{131}\text{I}$ ）、放射性セシウム（ $^{134}\text{Cs}$  及び  $^{137}\text{Cs}$ ）等を分析した。前処理操作は「緊急時におけるガンマ線スペクトロメトリーのための試料前処理法」<sup>6)</sup>に、測定操作は「ゲルマニウム半導体検出器によるガンマ線スペクトロメトリー」<sup>7)</sup>に準じた。

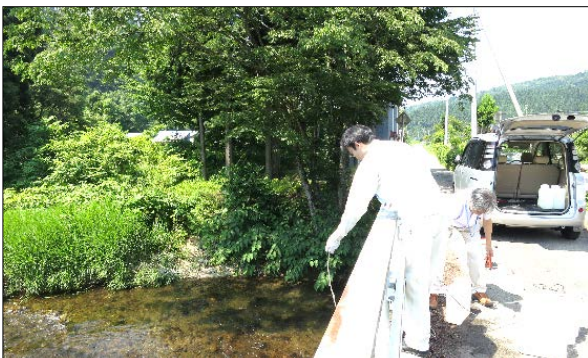
図 9 河川水の採取（環境水準調査）

秋田市旭川上流にて河川水  $100 \text{ L}$  を採取し、人工放射性核種を測定した（図9）。その結果、原発事故以前の調査では殆ど検出されなかつ

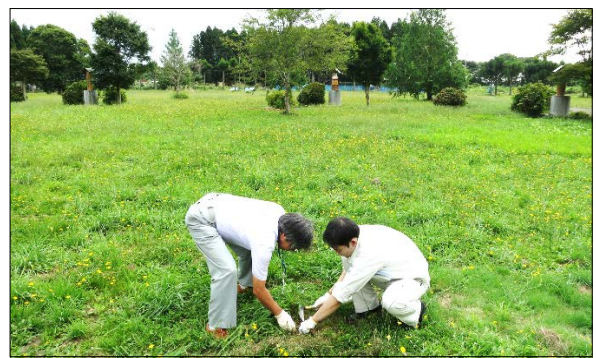
図 11 土壌の採取（環境水準調査）

秋田市内の草地土壌試料（表層 0～5 cm，下層 5～20 cm，図 11）を採取し、人工放射性核種を測定した。その結果、原発事故以前の調査では殆ど検出されなかった  $^{134}\text{Cs}$  が、表層から 2.5～3.2 Bq/Kg の濃度で検出された（図 12）。

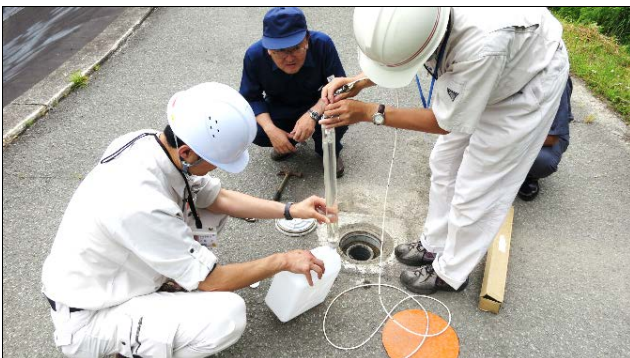
図13 地下水の採取（災害廃棄物）

県内の可燃物焼却施設等及び廃棄物最終処分場等周辺環境にて、各種環境試料を採取し（図13、図14）、人工放射性核種を測定した。その結果、放射性ヨウ素は全ての試料において検出されなかった。放射性セシウムは、地下水・放流水、土壌、底質及び焼却灰等試料で検出されたが、いずれも各種基準値を大幅に下回った。各媒体試料における検出濃度は、地下水・放流水が0.43～0.84 Bq/L、土壌が6.2～42 Bq/Kg、底質が5.9 Bq/Kg及び焼却灰等が8.1～58 Bq/Kgであった<sup>3)</sup>。

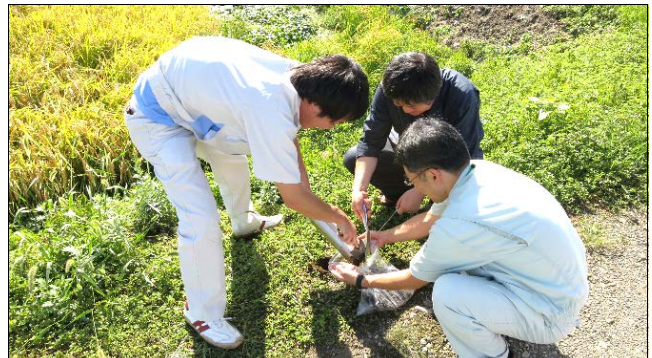
図14 焼却施設周辺土壌の採取（災害廃棄物）
