太平川 河川激甚災害対策特別緊急事業

1~8工区 / 工事の進捗状況【R8.1月時点】

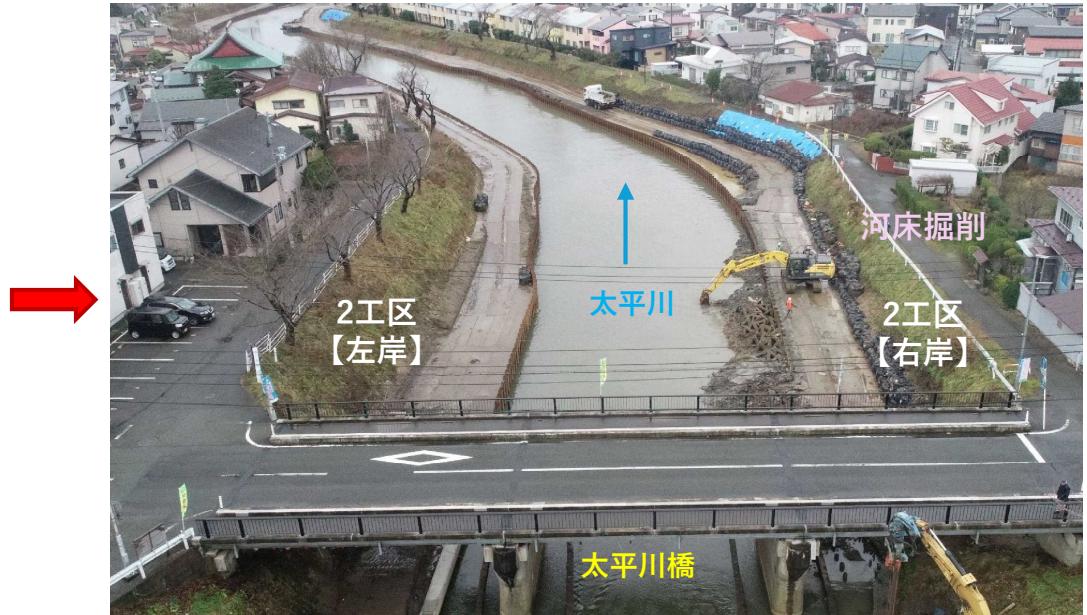
【写真②】 太平川橋の下流側【R7.12月撮影】

- 左岸矢板護岸は完了しました。右岸太平川橋下の矢板護岸の施工を行っています。
- 左岸側は、積ブロックと小口止コンクリートの施工を行っています。
- 右岸側は、河床掘削と積ブロックの施工を行っています。

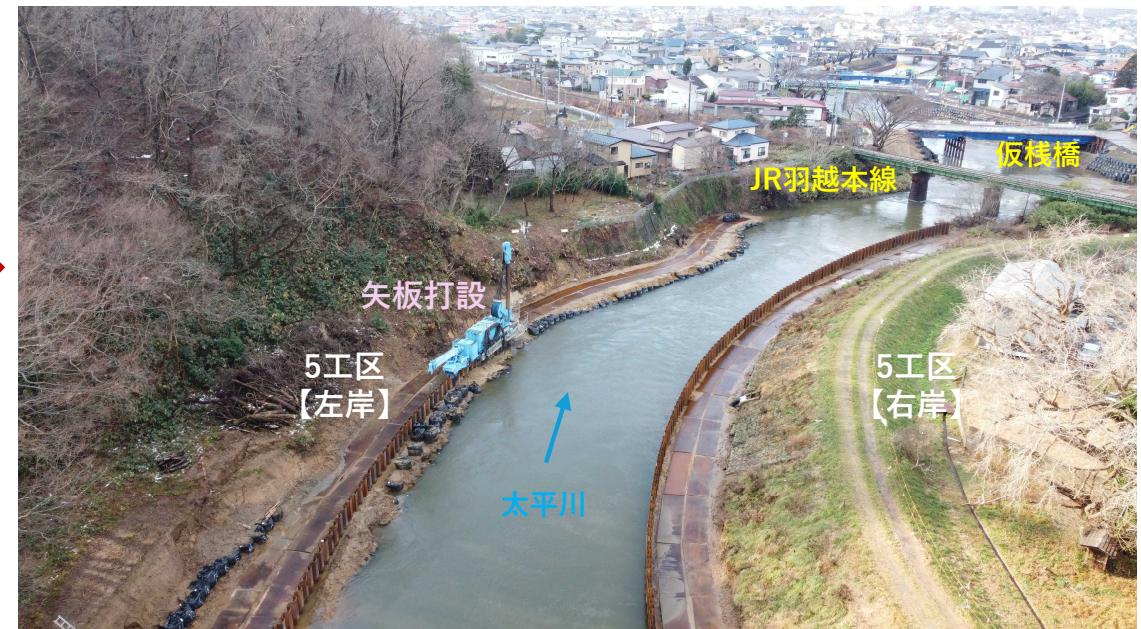
【写真②】 JR羽越本線の上流側【R7.12月撮影】

- 右岸側の矢板護岸工は、12月中旬に施工が完了しました。
- 左岸側は、矢板護岸工の施工を行っており、完成予定はR8.3月上旬としています。
- 右岸側は、河床掘削に着手しています。

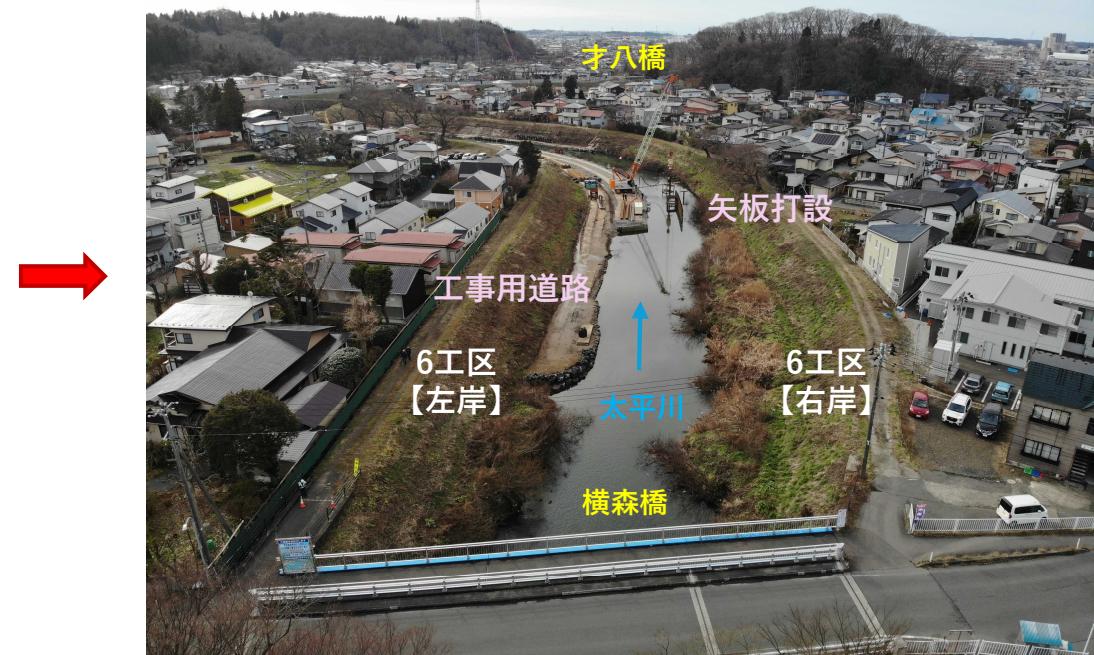
【写真②】 横森橋下流側 【R7.12月撮影】

- 12月から右岸矢板護岸工の施工に着手しています。左岸側に設置している重機で右岸側に矢板を打込みしています。
- 左岸側と才八橋付近では工事用道路の施工を行っています。

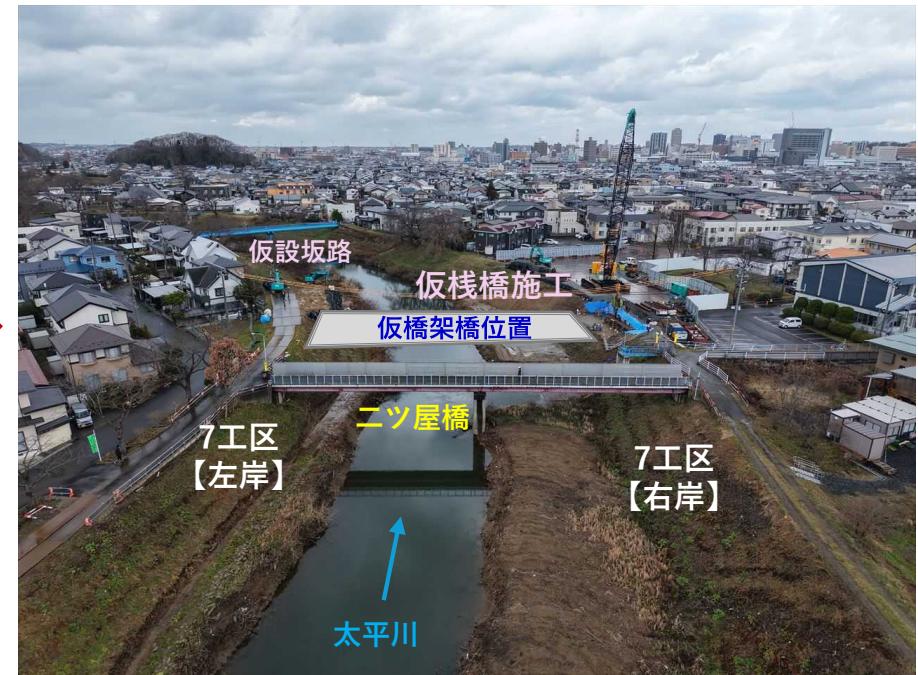
【写真②】ニツ屋橋の下流側 【R7.12月撮影】

- 左岸側は、仮設坂路の施工を行っています。
- 右岸側は、仮桟橋のヤードが完成し、R7.12月に仮桟橋の施工を開始しています。

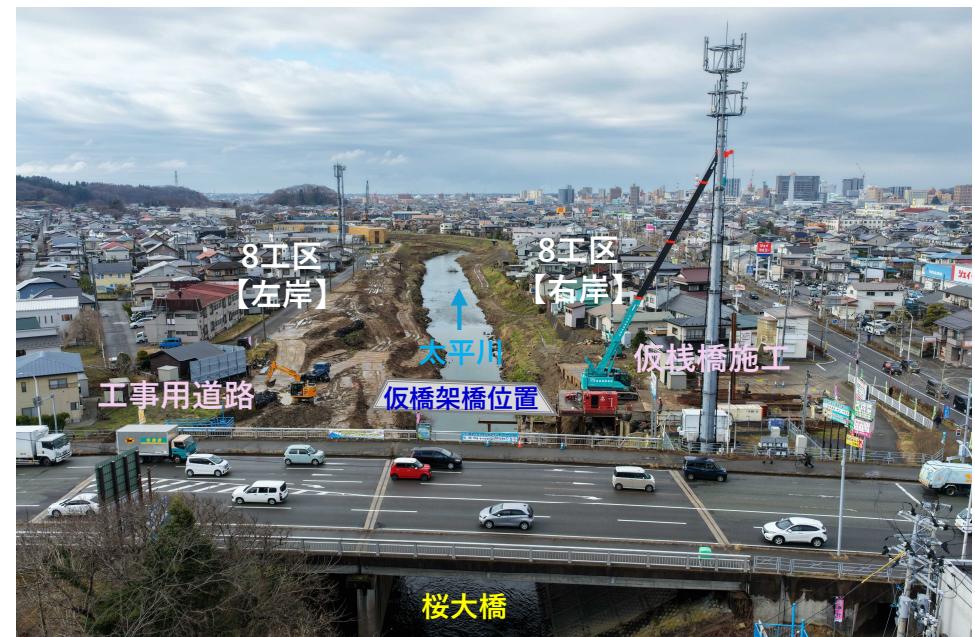
【写真②】 桜大橋の下流側 【R7.12月撮影】

- 左岸側は、工事用道路の施工を行っています。
- 右岸側は、仮桟橋の施工を行っています。
