# 秋田県ICT活用事例報告工事

## 05-HF25-K1 地方道路交付金工事(改築)

株式会社 皆瀬土木

# 1. 工事概要

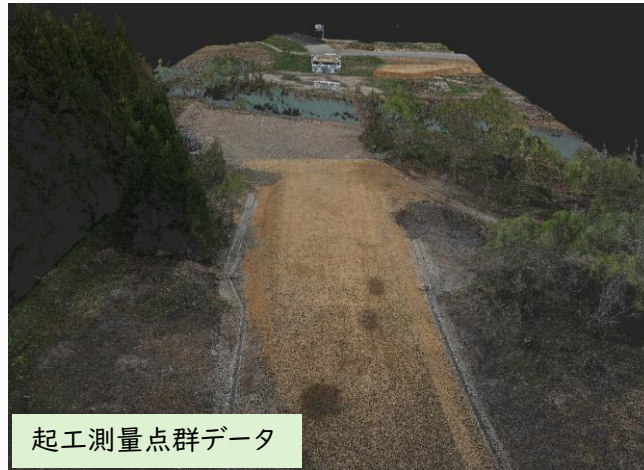
### ①3次元起工測量【外注】

①・・・無人航空機 (UAV)  
DJI MATRICE 300 RTK

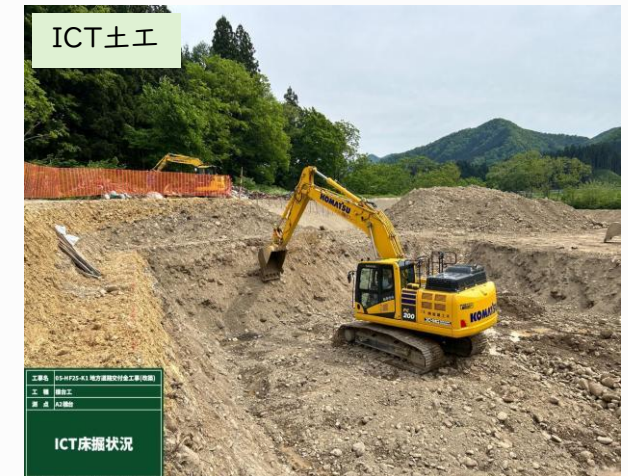
### ③ICT建機による施工【自社】

③・・・KOMATSU  
PC200-11 MG

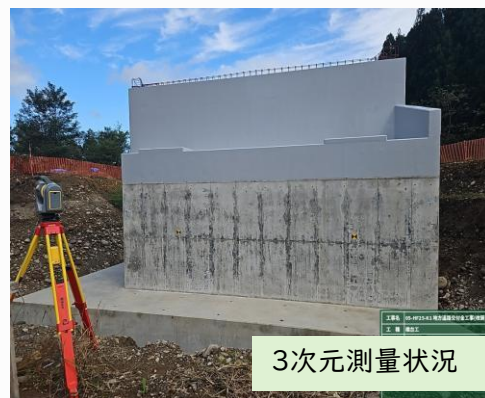
### ④3次元出来形管理等の施工管理【自社】

④ (⑤)・・・建設システム&Nikon  
SITE-Scope&TrimbleSX12

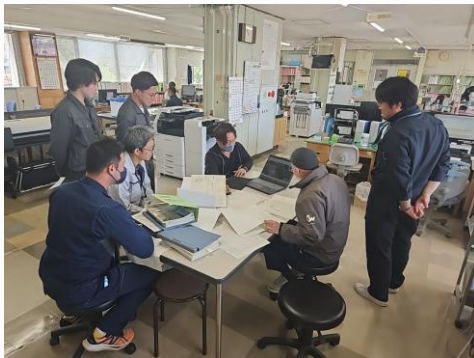
### ③3次元モデルの作成

- ・より明確な構造物のモデルがあることで  
**非常に解像度の高い**打ち合わせが可能に。
- ・設計エラーの**早期発見**による**手戻り防止**。
- ・職人への説明が容易になった。

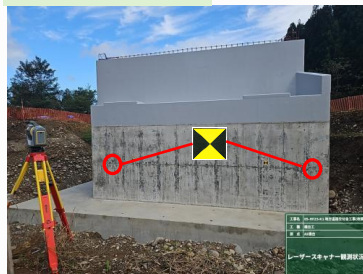
#### 検証点設置

・検証点は各側面に1箇所(表・裏)以上

・天端上には2箇所以上配置する。

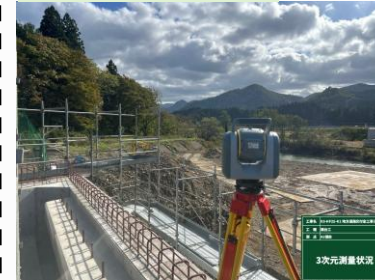
#### 3次元測量状況

・レーザー光の距離・角度の関係で点群密度が低下する箇所があるため、一定距離・多面的な角度から計測し均一な点群データを取得すること。→**精度低下の要因にもなりうるので注意すること。**

・計測対象範囲に障害物があると管理面のデータが取得できないため**可能な限り計測面が露出している状態での3次元測量をこころがけること。**

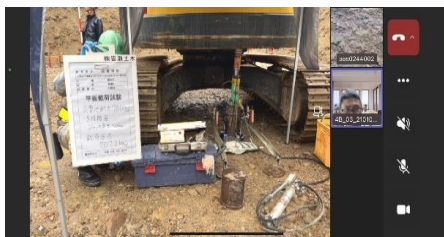
## 遠隔臨場の有効活用

◎遠隔検査ではiPhone:2台、iPad:1台、パソコン:2台で対応した。

- ・監督職員が現場に来れない日でも段階確認を行うことができ  
工程確保に非常に有効だった。
- ・遠隔検査においても、通信障害などが発生することなく  
スムーズに行うことができ、検査の省人化を図ることができた。

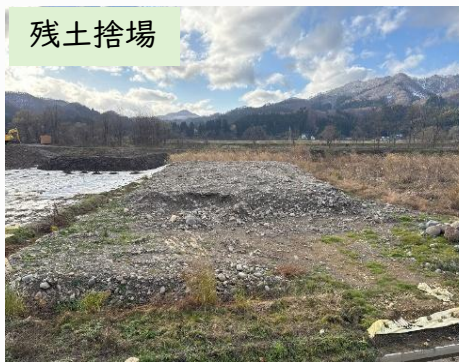
## TLSを用いた数量算出

計測時間を大幅に削減  
& 高精度な土量算出

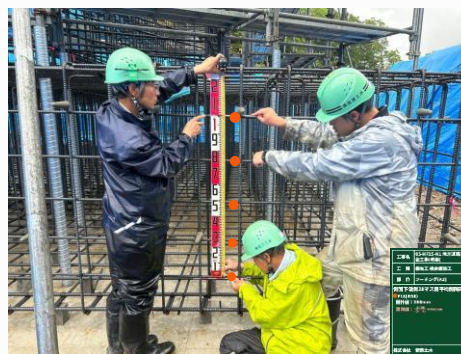
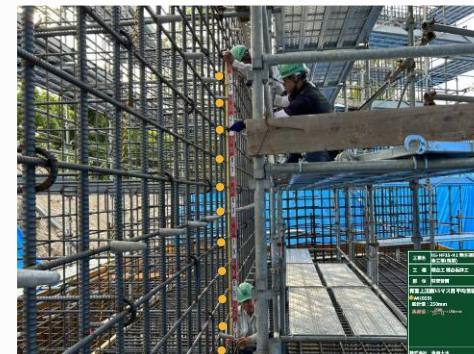
## 配筋検測アプリの使用

- ・電子マーカー機能を使用して、  
出来形写真管理を行った

- ・マーカーの設置・回収作業などが不要になった。
- ・マーカーを鉄筋内部に落とすこともなくなった。

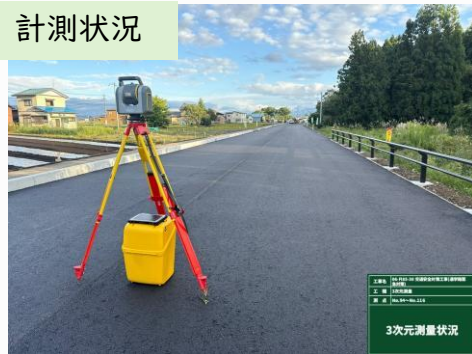
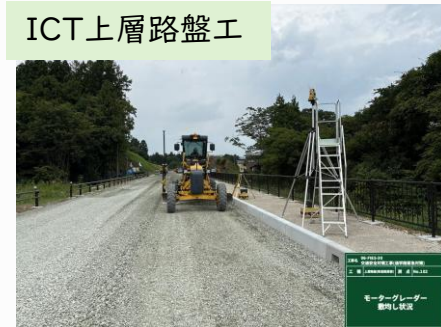
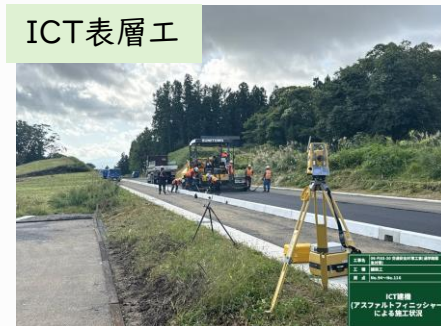
## ◎ICT舗装工事

- ※上層路盤～表層(2層分)でICT施工・面管理を実施。
- ※発注者指定型(上層路盤)と受注者指定型(表層2層分)

- ・丁張省略化、型枠設置作業の効率化により生産性が向上
- ・又、ICT建機による施工によって出来ばえも大幅に向上。

※平坦性が大幅に向上(0.6~0.7を記録)

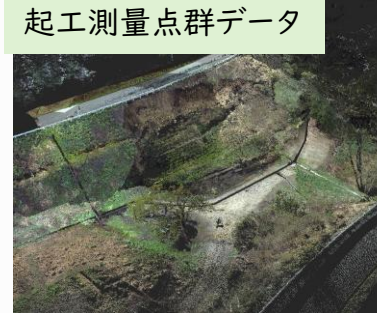
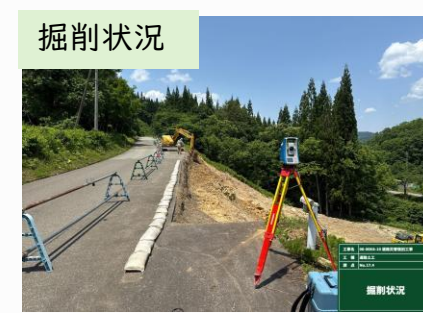
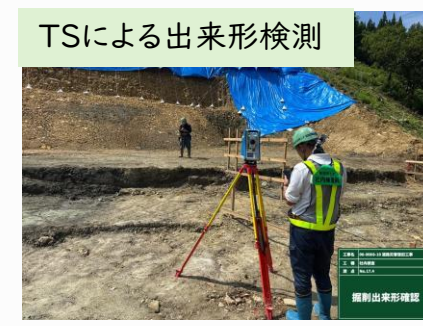
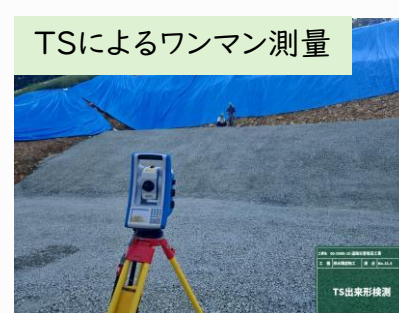
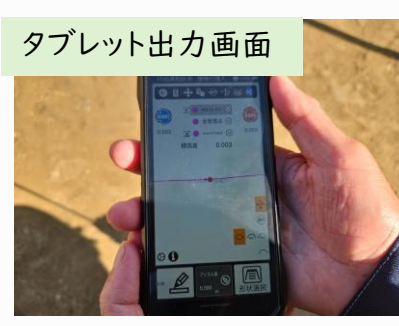
## ◎災害復旧工事

- ・従来施工では多くの丁張設置が必要であったが、3次元モデルを活用した測量アプリを使用したことで、ワンマン測量によって丁張の省略化に努めることができた。
- ・全工程でのICT活用はできなかったものの、活用できる部分に関して最大限にICTの力を活用し、作業を効率化できた。
