能代産廃センター処分場ボーリング調査結果等について

平成27年 3月
秋田県環境整備課

I 平成25年度処分場ボーリング調査

II 平成26年度追加ボーリング調査

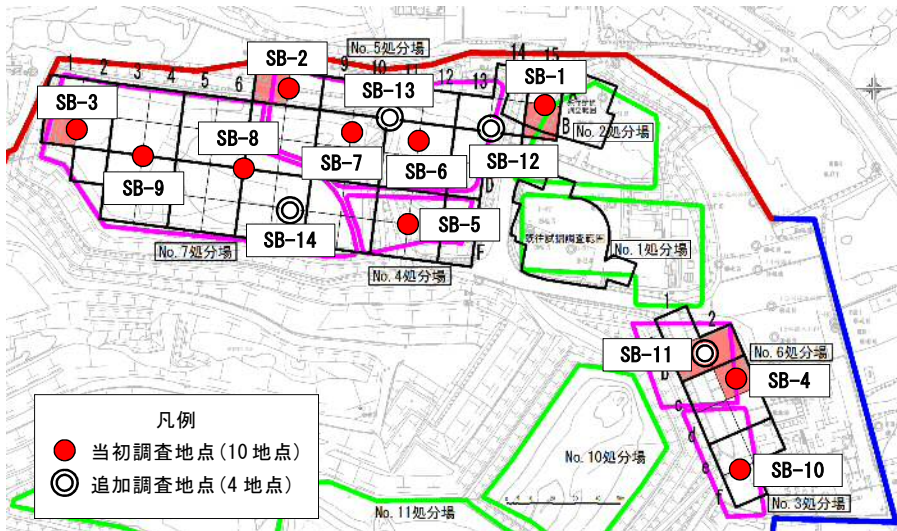
予備調査として実施した土壌ガス調査によりVOC（揮発性有機化合物）ガスが検出された箇所及び各処分場の中央部等10地点を選定したほか、これらの調査結果や地元住民の要望等を踏まえ、さらに4地点を追加し、合計14地点で自然地盤を確認するまでボーリングを実施した。

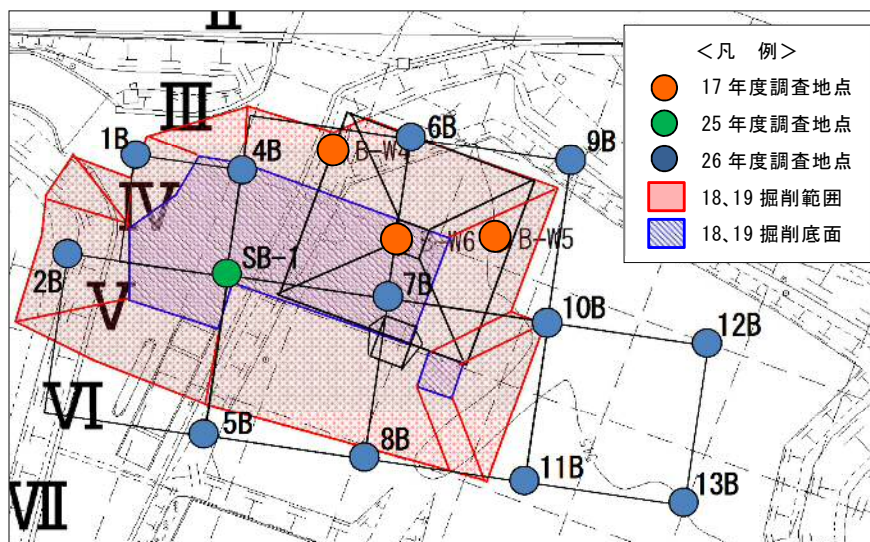
産廃特措法の基本的な方針に定める調査方法「概ね30m四方の格子に区切り調査」（環境省告示第162号）に準拠し、地域住民の意見も踏まえて、さらに詳細な調査を行うため、25年度に油状物質が確認されたSB-1地点を中心とし、15m四方の格子に区切った点を標準として、図に示す位置の12地点で自然地盤を確認するまでボーリングを実施した。

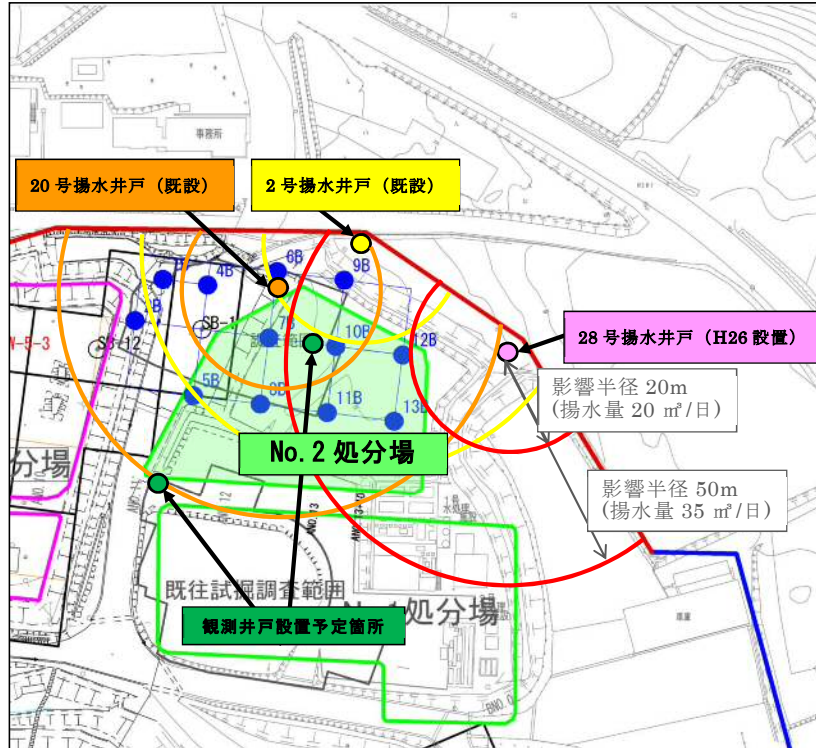
【参考】揚水井戸による地下水汲み上げの影響範囲

- 各揚水井戸単独で周辺の地下水を集水しようとする場合、各揚水井戸を中心とした半径20mの範囲内の地下水に影響を及ぼすためには20m³/日、50mの範囲内に影響を及ぼすためには35m³/日を揚水する必要がある。
- 既設の2号揚水井戸及び20号揚水井戸に、今年度新設した28号揚水井戸を加えた3つの揚水井戸を運用することで、No.2処分場の第1帯水層中の汚染地下水については、汲み上げ処理が可能と考えられる。

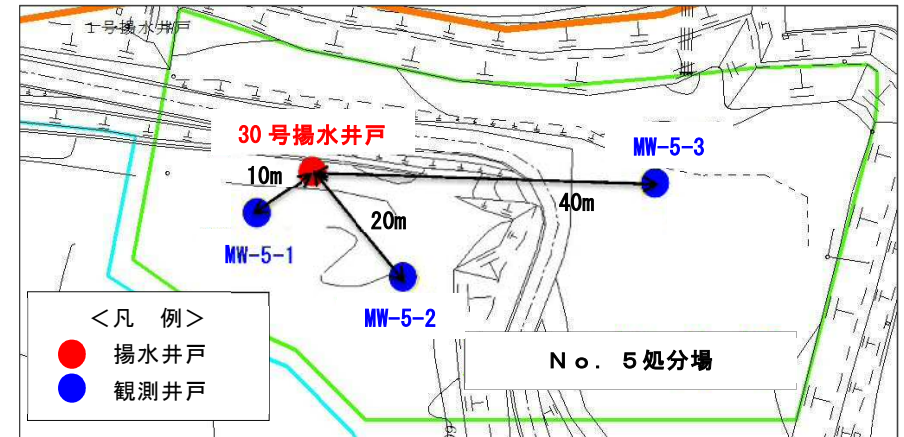
揚水井戸 1か所（30号揚水井戸）

観測井戸 3か所（MW-5-1、MW-5-2、MW-5-3）
