## 安全な下水道管路作業のために

～酸素欠乏・硫化水素中毒事故を二度と繰り返さない～

令和7年7月14日

秋田県下水道管路補修工事での事故を踏まえた  
安全対策検討委員会

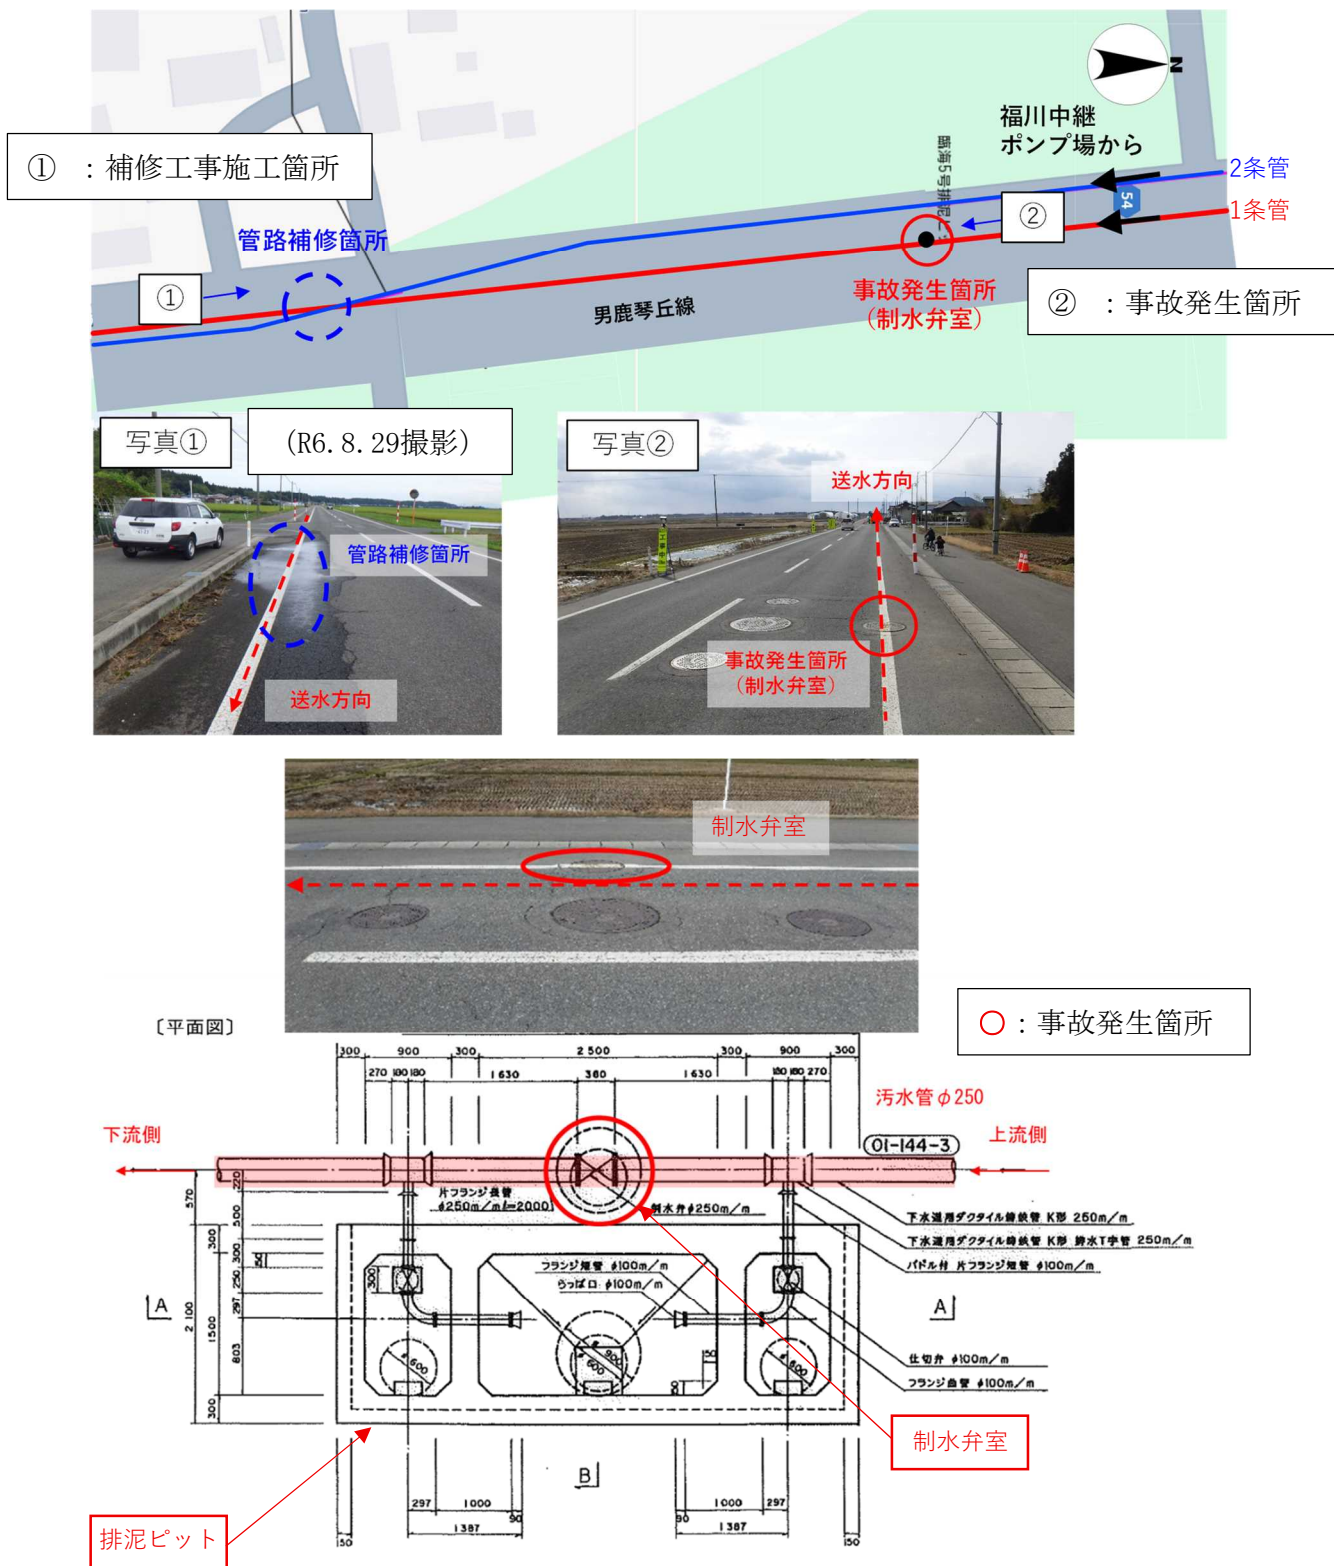
図 1.2 補修工事位置図並びに平面図

- ・ 工事名：管渠補修工事 06-Y506-70
- ・ 工事場所：秋田県男鹿市脇本樽沢字岡谷地（県道54号 男鹿琴丘線）
- ・ 発注者：秋田県
- ・ 契約金額：6,879,400円（最終）
- ・ 工事期間：令和6年10月21日～令和7年3月28日（最終）
- ・ 補修工事の概要：管渠工（開削）8.0m、仮設工、舗装復旧工、管内洗浄、カメラ調査
- ・ 管渠補修箇所：福川中継ポンプ場から約2.2km下流地点  
補修に先立ち、管内洗浄のうえカメラ調査を行い、破損箇所を特定し、補修方法を決定。
