秋田県 シェッド・シェルター  
長寿命化修繕計画

平成31年 1月

秋田県 建設部 道路課

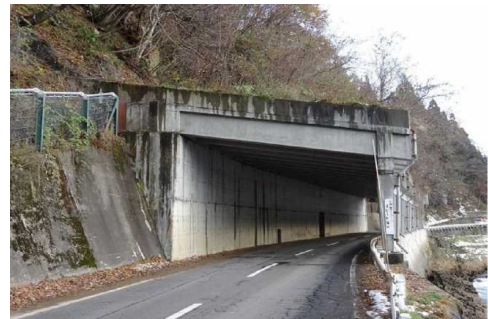
写-2.2.1 ロックシェッドの例

落石を待ち受け停止あるいは谷側に受け流し落下させるため、コンクリート製、鋼製の道路を覆うシェッドを構築する構造物。一般に道路際に余裕が無く、落石が発生しやすい連続する急傾斜面下の道路で、落石規模が大きく落石防護柵等の他の工法では防げない場合や、跳躍高が高く、柵を設けても落石がその上を飛び越す恐れのある場合に用いられる。

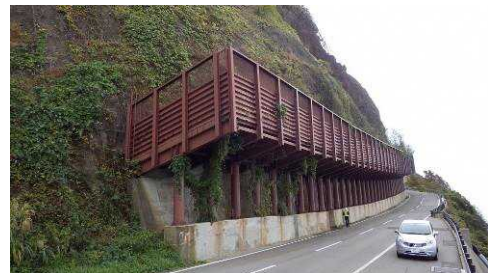
写-2.2.2 ロックガードの例

落石を待ち受けて停止させるための、斜面と直角に近い勾配を有するコンクリート製や鋼製の壁面（柵）を道路際に設ける構造物。落石防護柵では対応できない質量や落下高さの落石が予測される場合に設けられる。

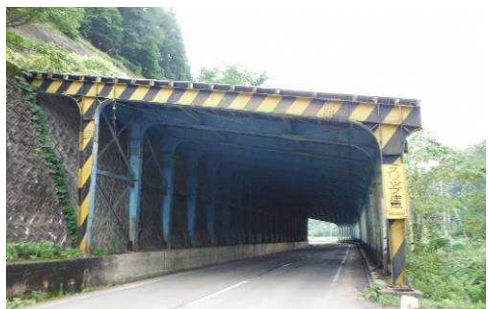
写-2.2.3 スノーシェッドの例

スノーシェッドは、道路に屋根を設けなだれを、屋根面上を通して滑走させ、谷川に流下させる構造物である。

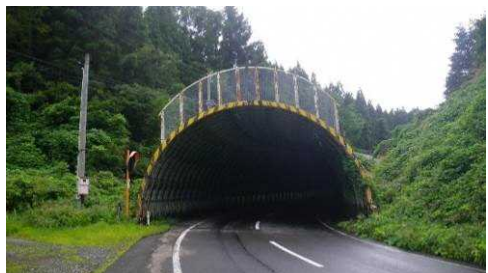
写-2.2.4 スノーシェルターの例

道路を覆って、雪を完全に遮へいする構造物であり、道路上の吹だまりと視程障害を防止する構造物である。
