# 秋田県落石等道路防災計画

平成 29 年

秋田県 建設部 道路課

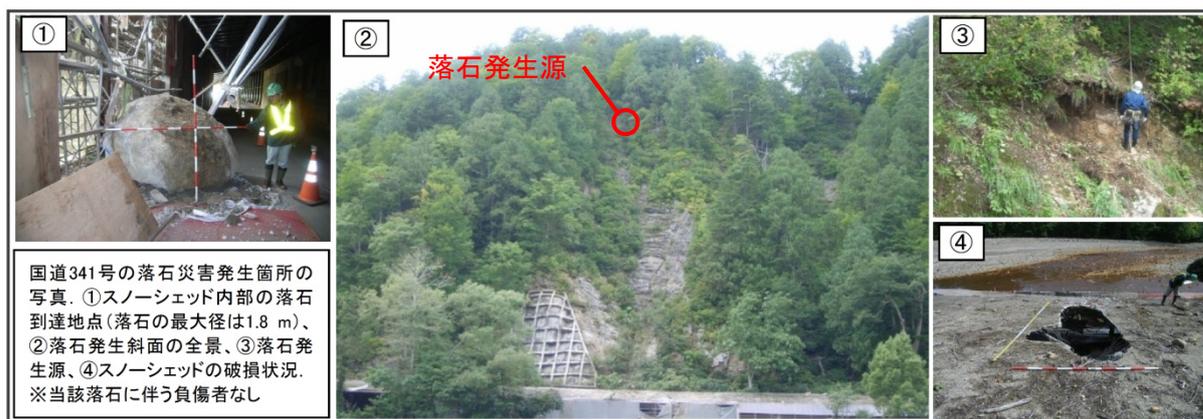
図 1-2. 当計画策定の契機となった、国道341号の落石災害発生箇所の写真

平成28年9月30日、仙北市田沢湖玉川地内の国道341号において落石が発生し、五十曲スノーシェッドを直撃した。直径約1.8mの巨大な落石は、スノーシェッドの屋根を破壊して道路に到達し、けが人はいなかったものの、7日間(延長9.8km)の通行規制を強いられる事態となった。この落石災害の発生源は、道路から約100mの高さの急崖地で防災点検の対象範囲外であったため、不安定な浮石が特定されておらず、落石の予見ができなかった(図1-2)。

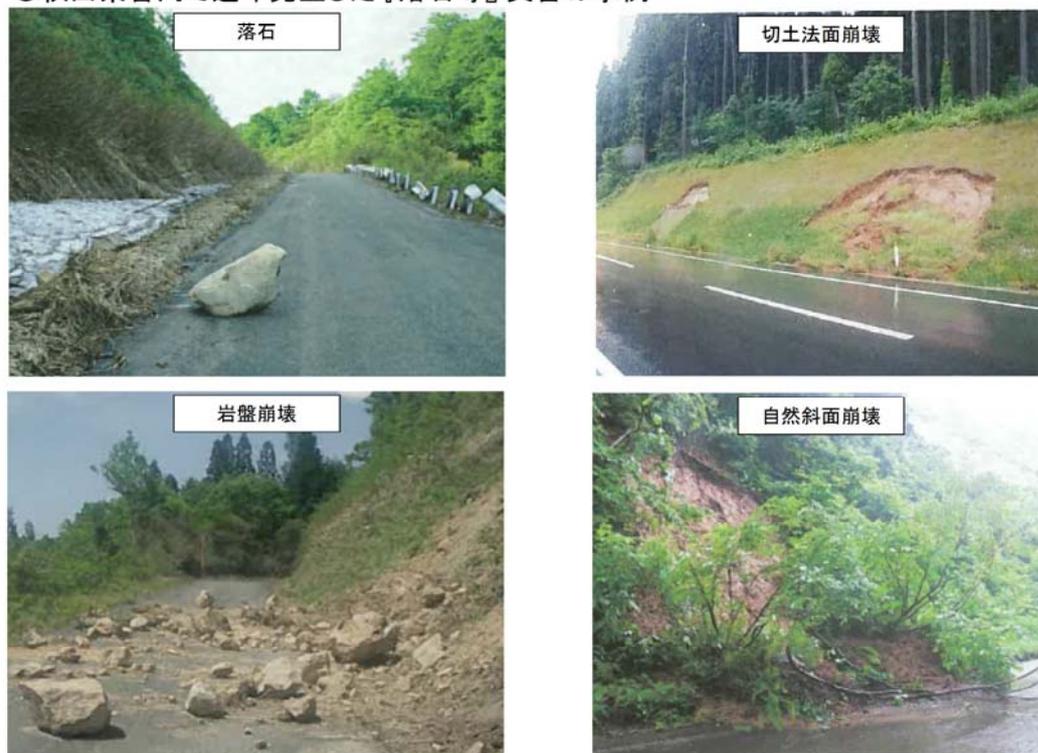
図 1-4. 当計画を適用する対象項目と落石等災害の事例

下記(図 1-4)に、近年、秋田県内で発生した「落石等」災害の事例を示した。落石等災害の主な例として、落石、切土法面崩壊、自然斜面崩壊、岩盤崩壊等が挙げられる。

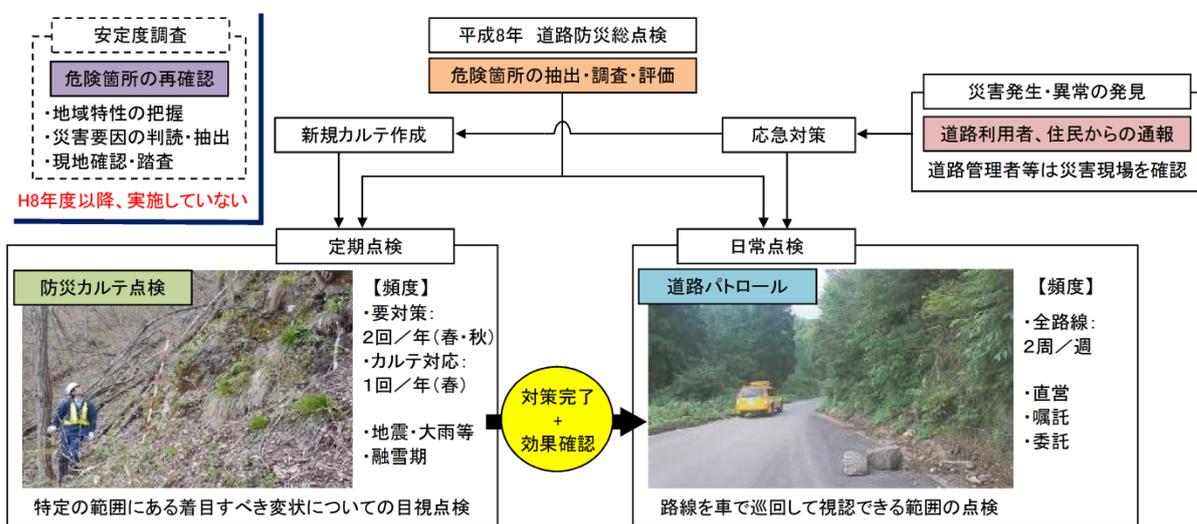
図 2-1. 秋田県のこれまでの道路防災点検の取り組み

秋田県がこれまでに実施してきた道路防災点検は、「平成8年度道路防災総点検要領〔豪雨・豪雪編〕」（(財)道路保全技術センター, 平成8年8月)に沿った管内全線の道路防災総点検(点検箇所へのスクリーニングと安定度調査)と、「防災カルテ作成・運用要領」((財)道路保全技術センター, 平成8年12月)に基づく「要対策」及び「カルテ対応」箇所を対象とした定期点検(防災カルテを用いた点検・管理)である(図2-1)。直轄国道を対象とする「点検要領(参考資料)」(国道交通省道路局, 平成18年9月)に沿った「道路における災害危険箇所の再確認」は県内一斉には実施していないが、定期点検の枠組みの中で、必要に応じて着目点・点検項目の追加や新規カルテ作成等の対応を積み重ねてきている(図2-2)。

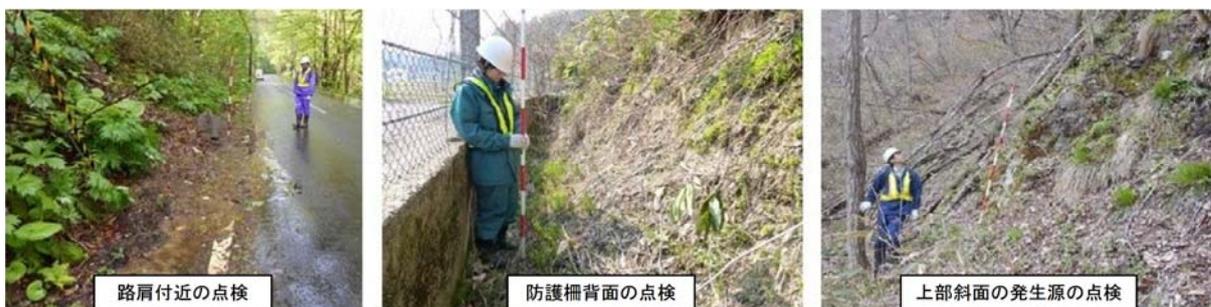
図 2-4. 個々の着目すべき変状に対する点検方法の例

定期点検は、「着目すべき変状箇所」を防災カルテ様式 A、B に記載された点検方法等に従って追跡調査を行うものである。そのため、点検方法は、個々の着目すべき変状の種類や程度、規模によって異なるが、一般には、簡便な観測や以前の写真との比較等の方法で着眼点の異常の有無を確認する。

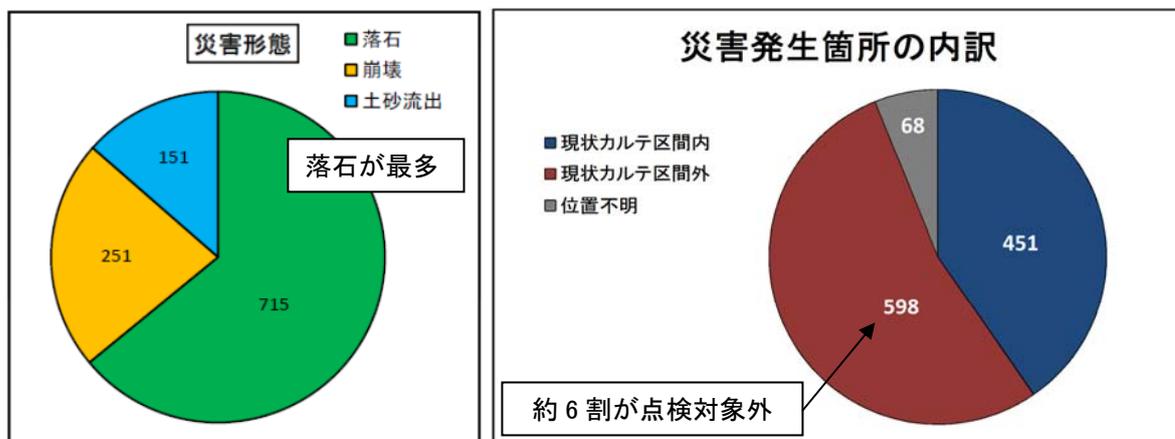
図 2-6. 秋田県における災害形態と災害発生箇所の内訳

秋田県では、当計画の策定にあたり、過去6年間の落石等災害履歴(落石、崩壊、土砂流出)を調査した。その結果、落石等災害の記録が1,117件見つかった(図 2-6)。このうち、落石は715件で最も多く、その約60%は径サイズ(φ)が20cm以下であるという傾向が認められた(落石径のサイズは、写真等からの推定値)。φ50cmを超える落石は、頻繁に発生するものではないが、複数の記録が残っている。

災害発生箇所と現状の防災カルテ区間を比較した結果、約60%の災害は点検対象外で発生していたことが明らかになった。この割合は、全国の直轄国道の災害履歴の統計データと近似しており(図 2-7)、秋田県においても、平成8年度点検時の災害危険箇所の抽出漏れが全体の課題として浮かび上がった。

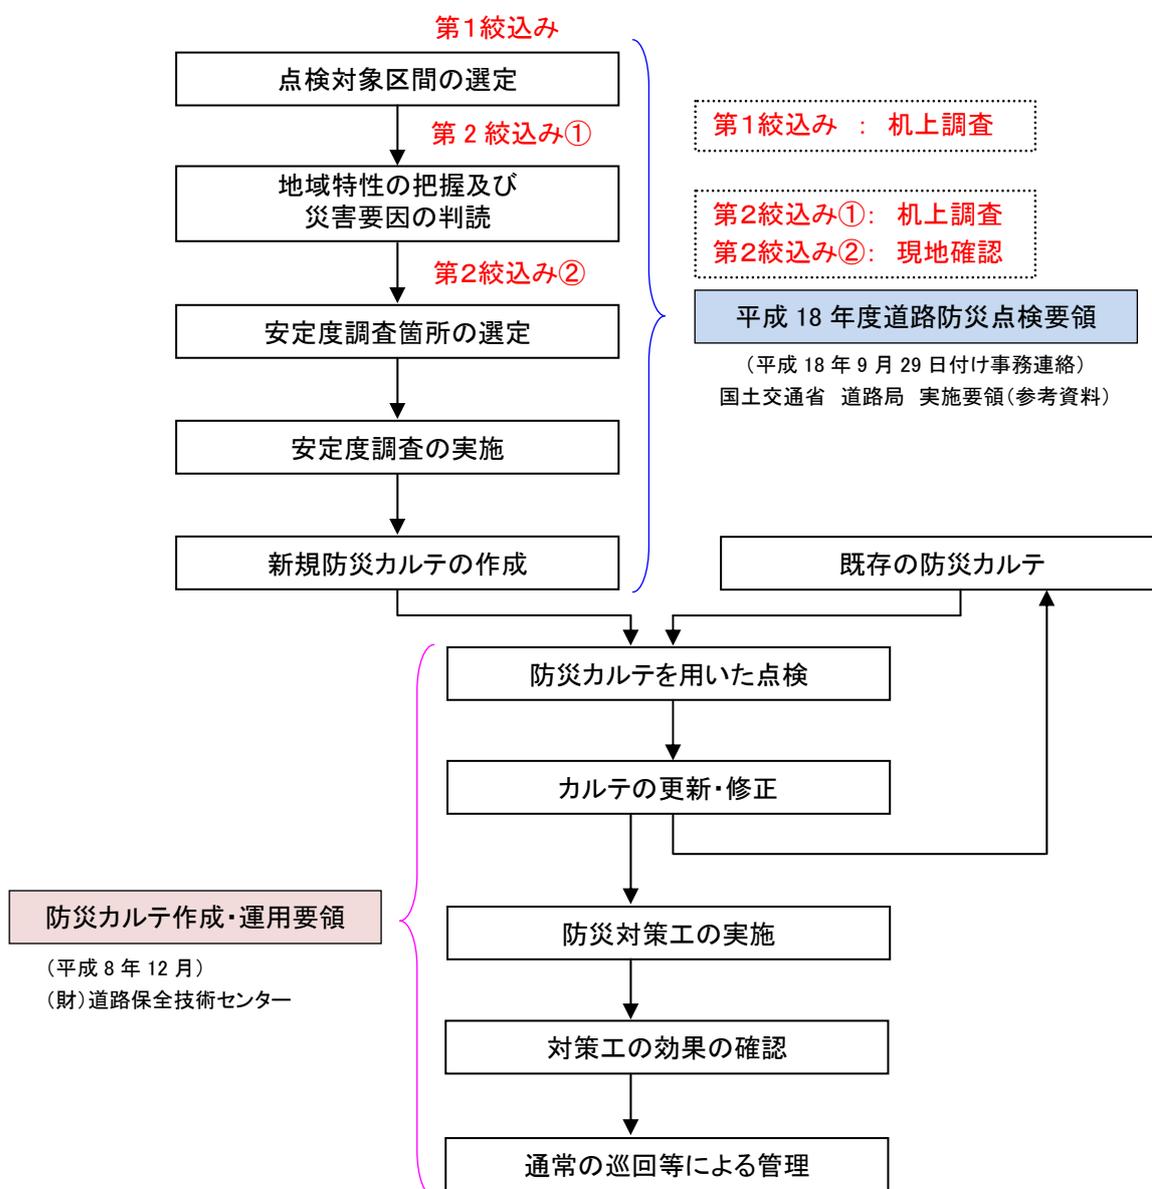
図 4-1. 点検フロー

秋田県では、「3-2 検討委員会を踏まえた、今後の取り組みの基本方針」に基づいて、1)安定度調査による危険箇所の把握、2)定期的な防災カルテ点検の充実に取り組む。秋田県が実施する安定度調査の基本的な流れは、平成 18 年度道路防災点検要領に準拠するものである。安定度調査の詳しい手順や方法については、同道路防災点検要領を参照する必要があるが、大まかな流れについては以下に示す通りである(図 4-1)。

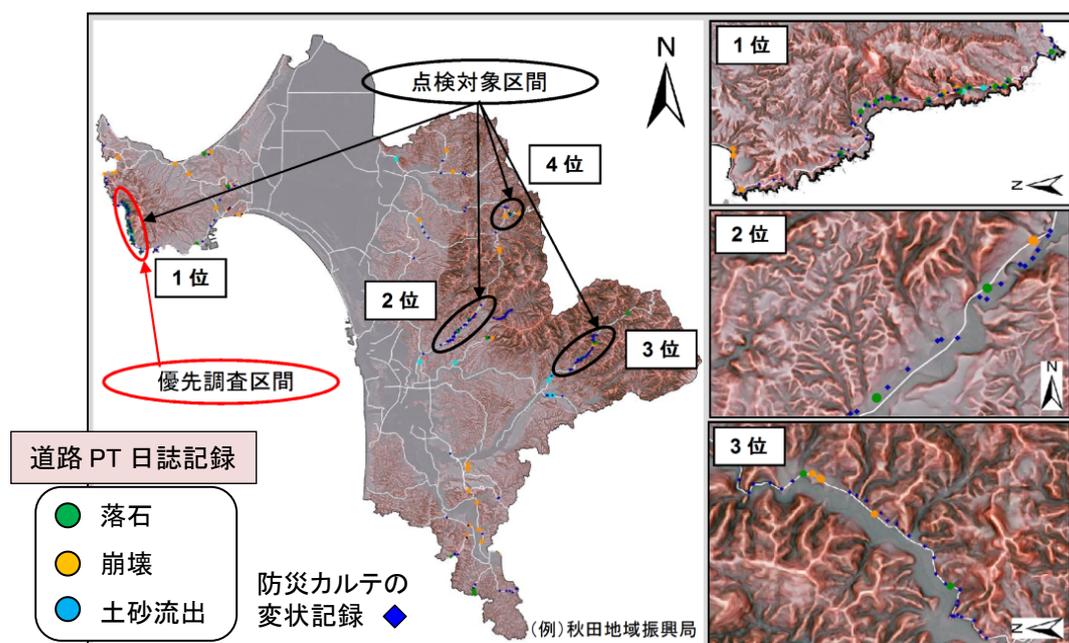
図4-2. 第1絞込みのイメージ図

秋田県では、ここからさらに「優先調査区間」を抽出し、すべての点検対象区間について優先度の順位付けを行うものとする(図4-2)。また、隣接斜面で変状が発生している、災害履歴の多い地形・地質条件に該当する、既設対策工に変状が生じているなどの情報も、調査区間の選定材料として参考にする。

- ア) 安定度調査は、事前通行規制区間、緊急輸送道路、観光道路、全面通行止めを伴う災害、道路への影響度を点数化して評価し、合計点の高い区間から優先的に調査を行う(図4-3)
- イ) 各項目の合計点が7点以下の箇所を「経過観察」、10点未満の箇所を「優先」、10点以上を「最優先」と区分して、優先調査区間を選定する(表4-1)

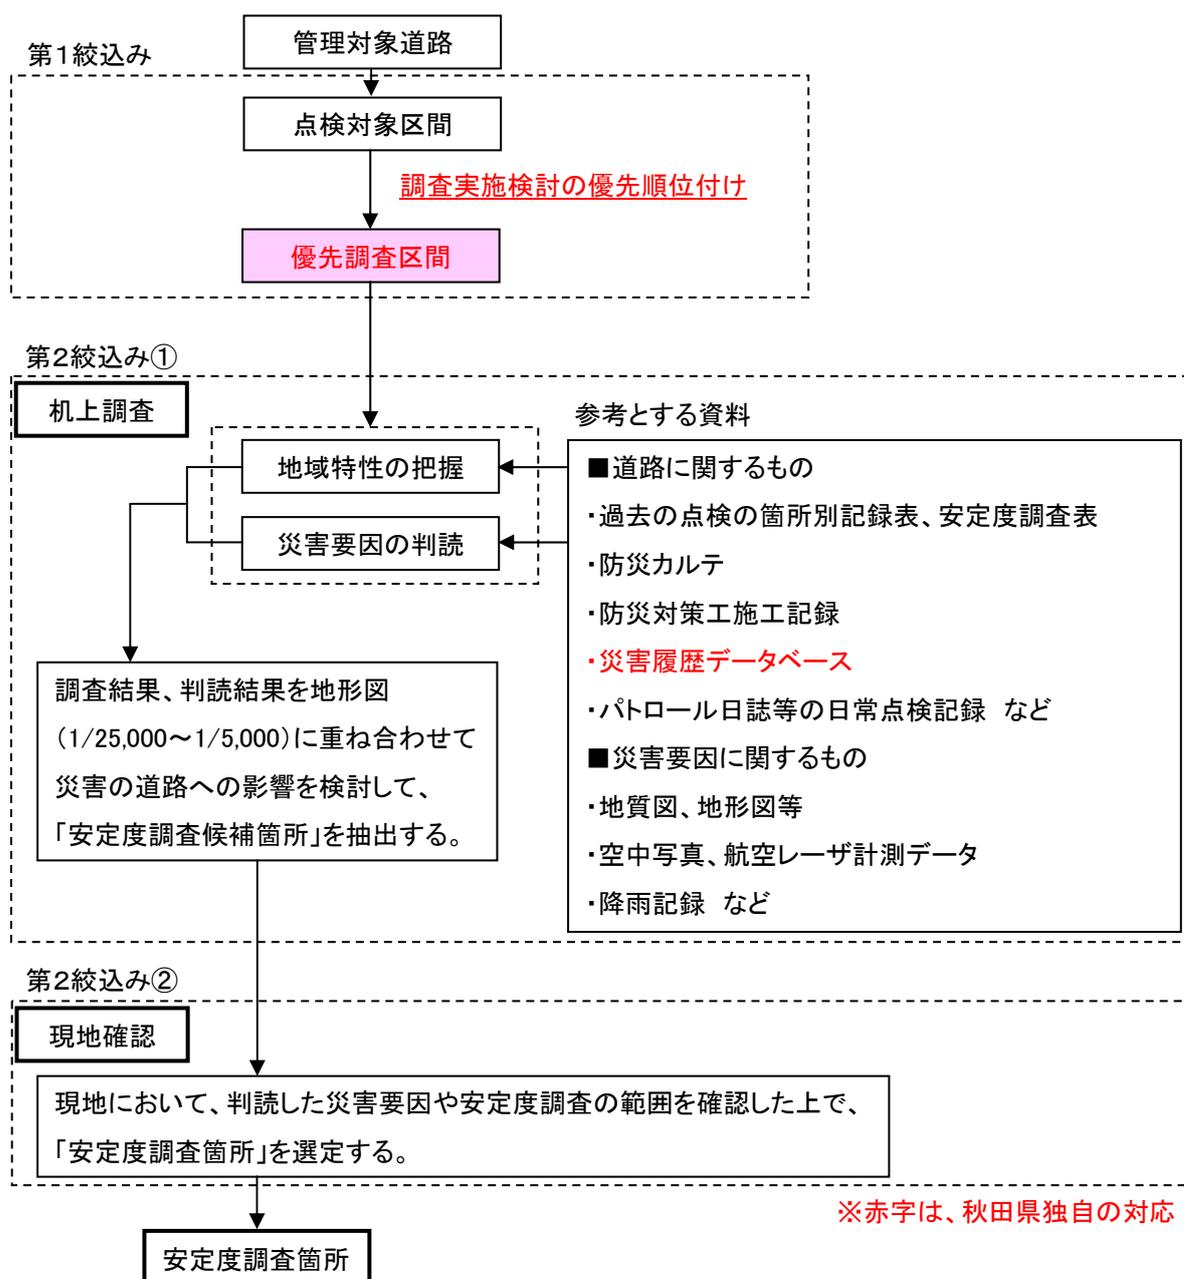
図 4-4. 安定度調査箇所選定の流れ

「第2絞込み」は、選定した点検対象区間について、災害要因を抽出し、安定度調査を実施する必要がある箇所(以下、「安定度調査箇所」という)を選定するものである。「第2絞込み」は、机上調査等による「地域特性の把握及び災害要因の判読」と、机上調査等の結果を現地で確認する「現地確認」からなる。

「現地確認」は、「安定度調査候補箇所」について「机上調査」により判読した災害要因が、現地においても見られるかどうかを確認するものである。

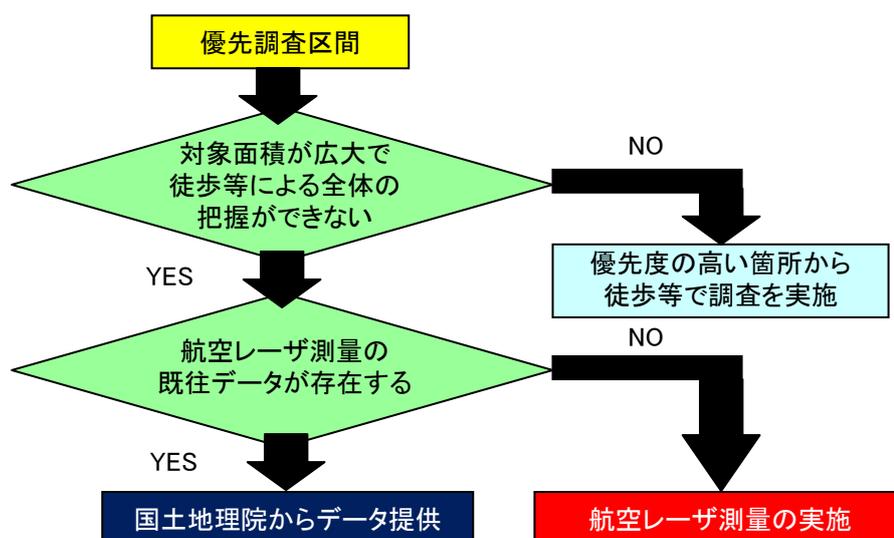
図 4-5. 既往の航空レーザ測量データの活用

過年度業務等により、既往の航空レーザ計測データが存在する場合、それらを使用して作成した地形表現図(1/2,500～1/5,000 程度の図面)を活用することも検討する(図 4-5)。

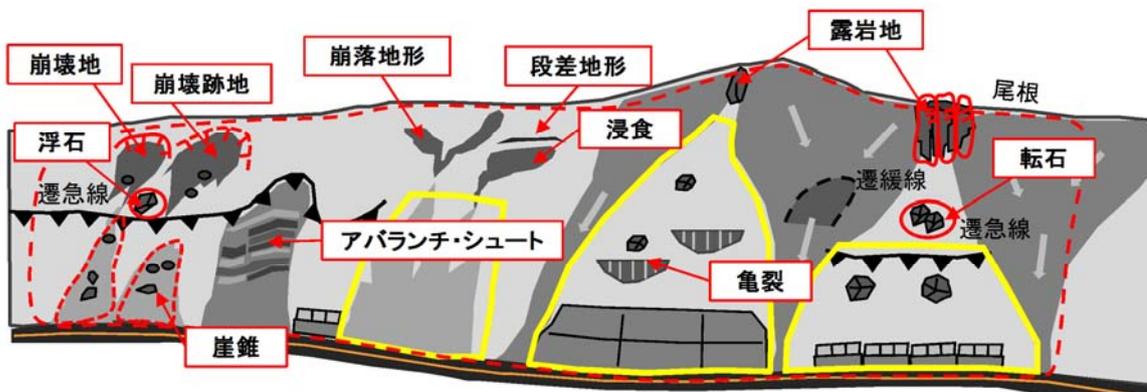
図 4-6. 道路に影響を与えることが想定される災害要因の判読例

下記(図 4-6)に、道路に影響を与えることが想定される災害要因の判読例を示した。秋田県の東側山間部は、日本有数の降雪地帯であり、繰り返し発生する雪崩によって表土が削られ、岩盤が露出した“アバランチシュート”と呼ばれる特徴的な急崖斜面が広い範囲に認められる。このような特徴的な地形は、秋田県の地域特性を反映した注意すべき素因であるため、机上調査で抽出しておくことが望ましい。

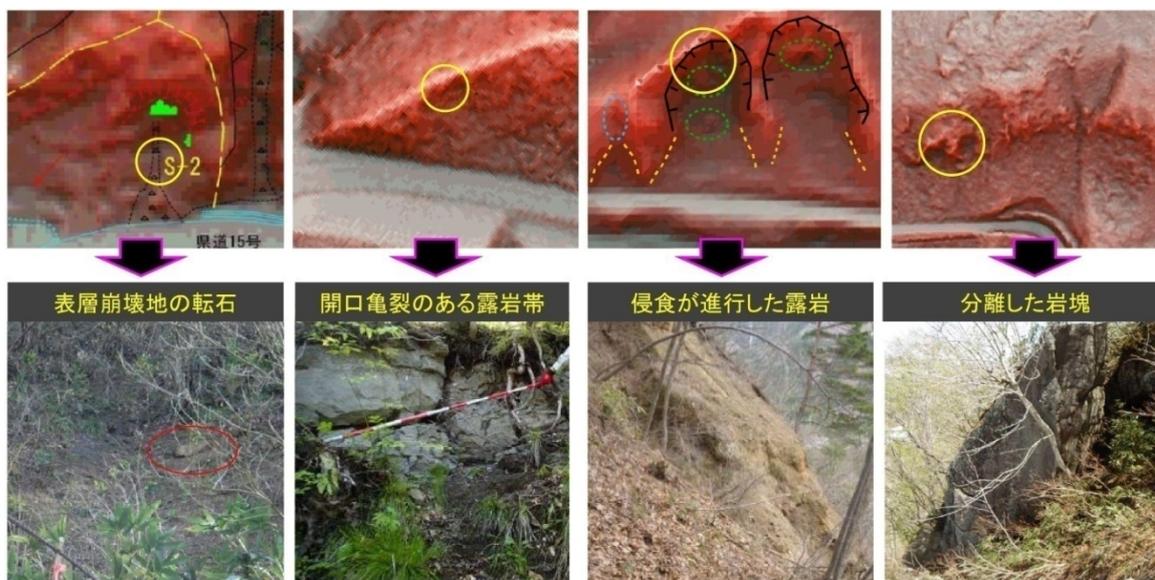
図 4-7. 机上調査に基づく災害要因の判読結果と現地確認結果の比較

現地確認は、地域特性の把握と災害要因の判読により抽出された安定度調査候補箇所について、判読結果が道路の現状と一致しているかどうかを確認すること、及び安定度調査で確認する災害要因、安定度調査を実施する範囲等を確認することを目的として実施する。航空レーザ測量データを使用した地形表現図は、災害危険箇所の抽出に有効である((図 4-7 平成 29 年度春期防災点検の結果より)。

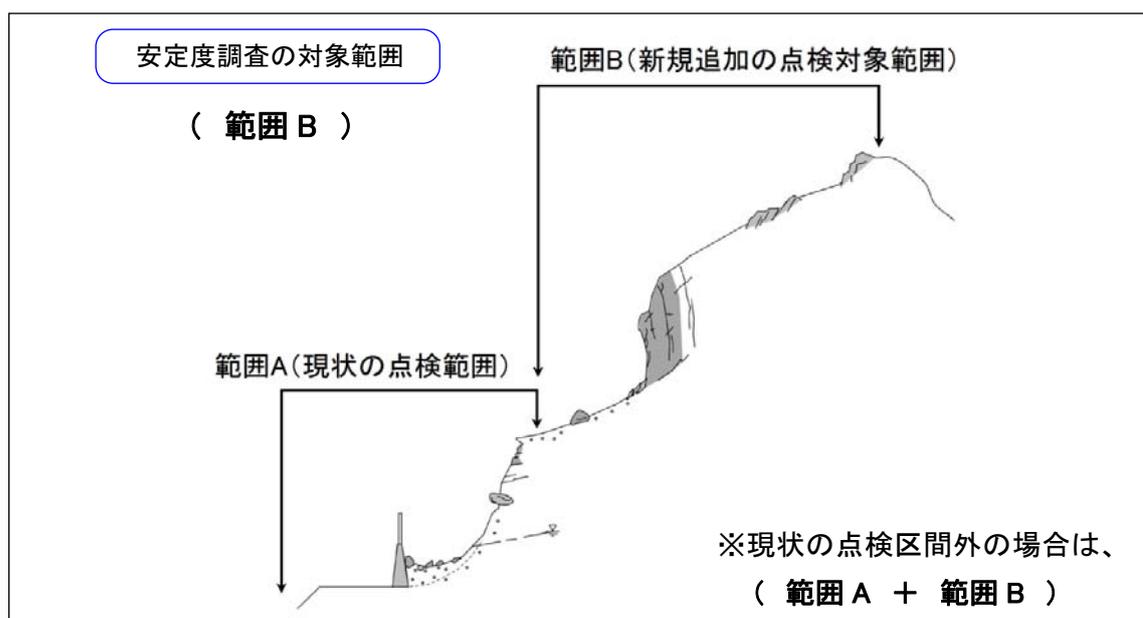
図 4-8. 安定度調査の対象範囲(横断イメージ図)

選定された安定度調査箇所について、基本的には、平成 18 年度道路防災点検要領の「第5章 各点検対象項目の安定度調査の手法」に従って安定度調査を行う。点検範囲は、現状の点検範囲(範囲 A)に対し、その上方斜面や区間外の範囲 B(新規追加の点検対象範囲)とする(図 4-8)。

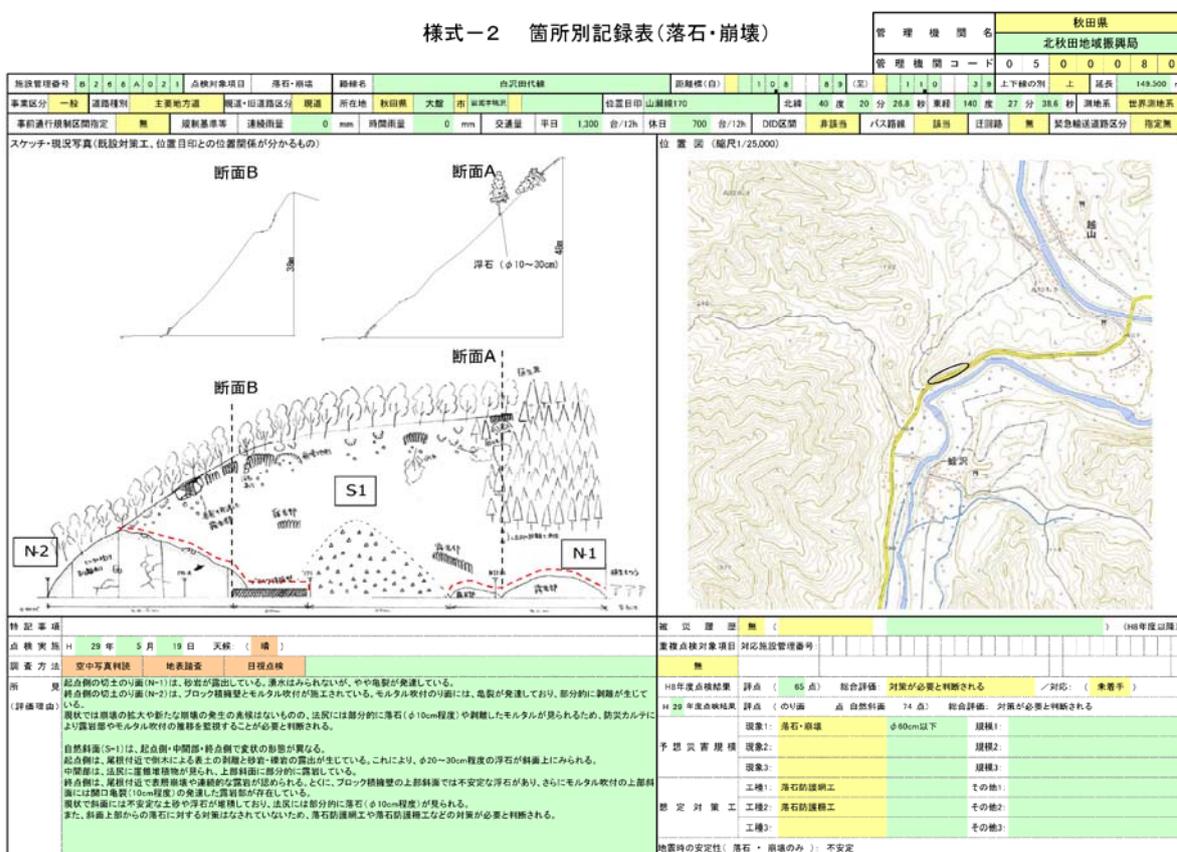
図 4-9. 箇所別記録表の作成例

箇所別記録表は、点検箇所の点検対象項目ごとに作成する(図 4-9)。箇所別記録表には管理者の名称、路線名、道路種別、所在地などの基本的な情報と点検箇所のスケッチ、被災履歴、安定度調査結果(総合評価)、想定対策工などを示す。また、スケッチの中に斜面や構造物の状況の概要を記載し、安定度調査を実施する範囲(部分)ごとに部分番号を記載する。

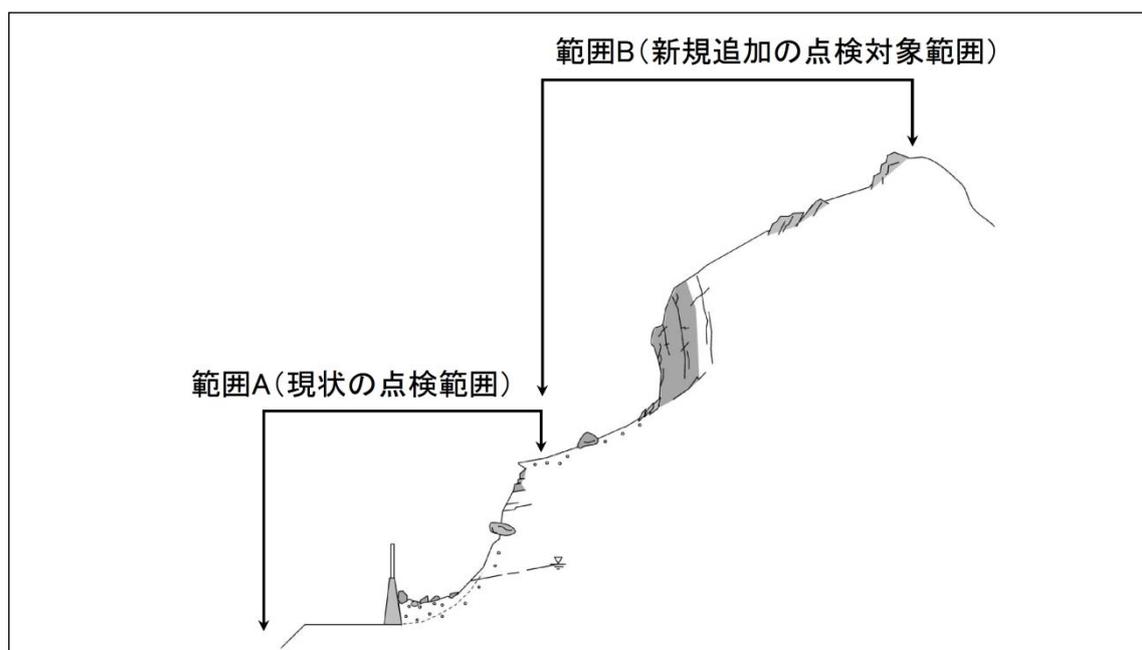
図 5-1. 防災カルテ点検の点検対象範囲(横断イメージ図)

「災害要因が道路へ影響を与えると想定される範囲」は、道路防災点検要領(平成 18 年 国土交通省道路局)に明記された安定度調査の範囲と同等である。当計画によって点検対象範囲が明確化されたことに伴い、点検対象範囲は従来の防災カルテ点検の対象範囲と、従来の防災カルテ点検の対象範囲外で新たに追加される上方斜面の範囲の2つに分類される。秋田県では、前者を範囲 A、後者を範囲Bと定め、範囲Bについては安定度調査候補として扱うものとした(図 5-1)。

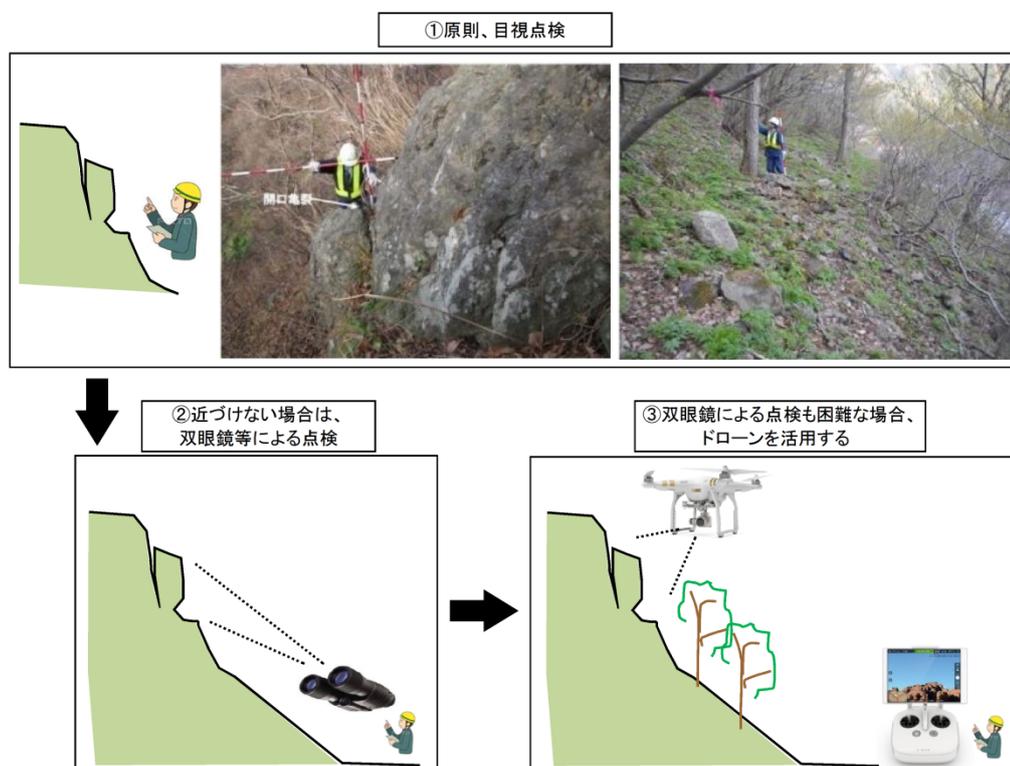
図 5-2. 点検方法のイメージ図

目視点検では、浮石・転石の不安定性や崩壊の変状特性、災害要因の現況を把握し、変状の進行の有無を確認して、斜面の危険度ランクが正しく判定できるよう、基本的には防災カルテで指定されている「着目すべき点」に接近する必要がある。

ただし、急崖や深い谷となっていて接近することが困難な箇所については、双眼鏡等による確認で代替する方法もあり得る。この場合、点検実施者は、専門技術者及び道路管理者と協議した上で、点検方法を選択するものとする(図 5-2)。

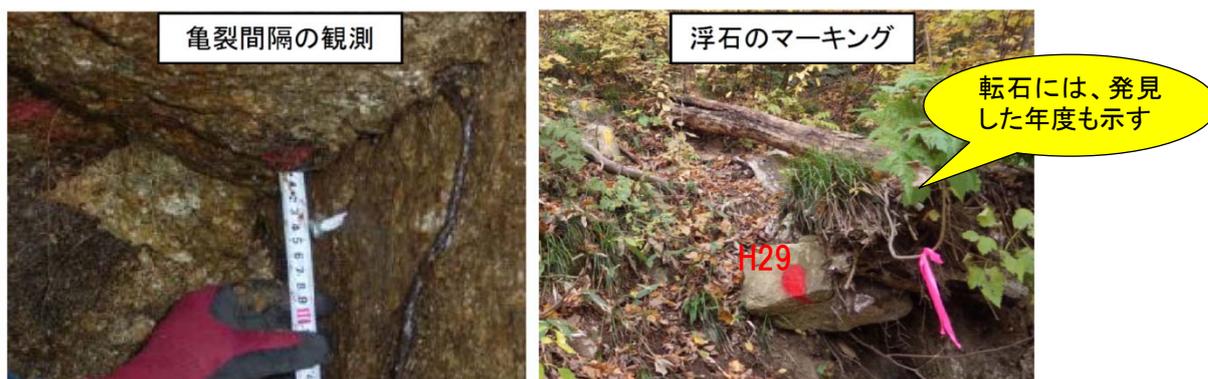
図 5-3. 前回との差異の判定方法例

定期点検において、着目すべき変状の“前回との差異”を判断する方法として、2点間の計測は定量的で分かりやすい。岩盤の抜け落ちや浮石の不安定化が進展している場合、開口亀裂の間隔や浮石の位置が変化するため、それに応じて2点間の距離にも変化が認められる(図 5-3)。

また、発生源の浮石や亀裂に沿って目印をつけると、次回点検時に変状の進行を判断しやすい(図 5-3)。仮に、発生源からマーキングした浮石がなくなり、斜面下方に留まっている状況では、発生源の不安定化が進展していると判断される。マーキングは、除石済みの石を区別するのにも役立つ。

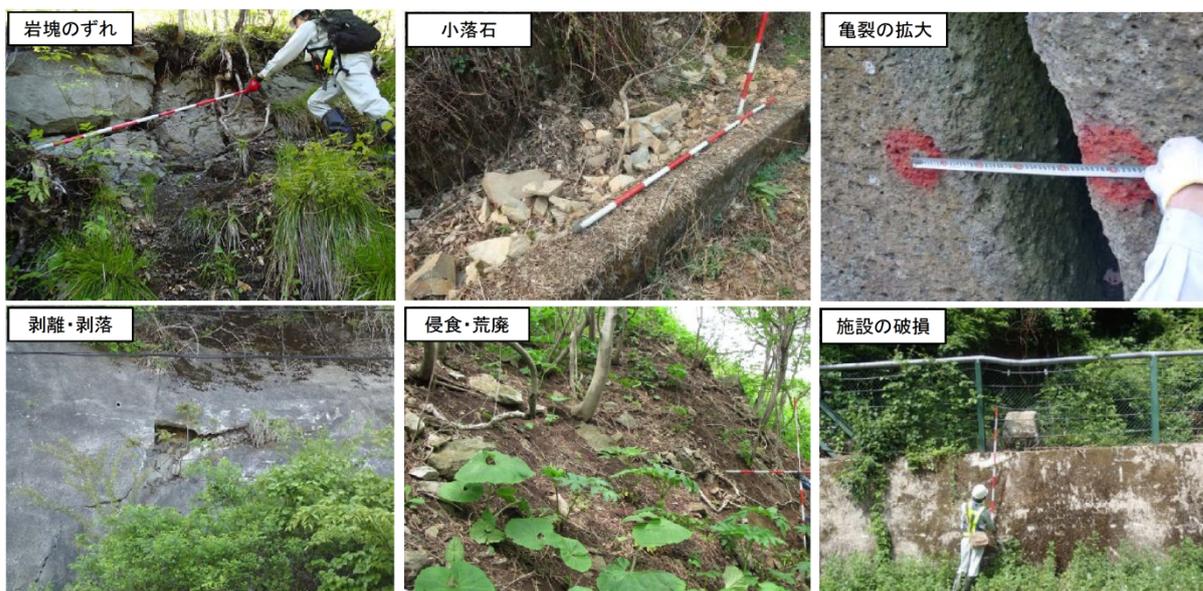
図 5-4. 変状の進行の判断例

変状の進行は、当計画で示す点検結果の評価指標のひとつである(図 5-4)。

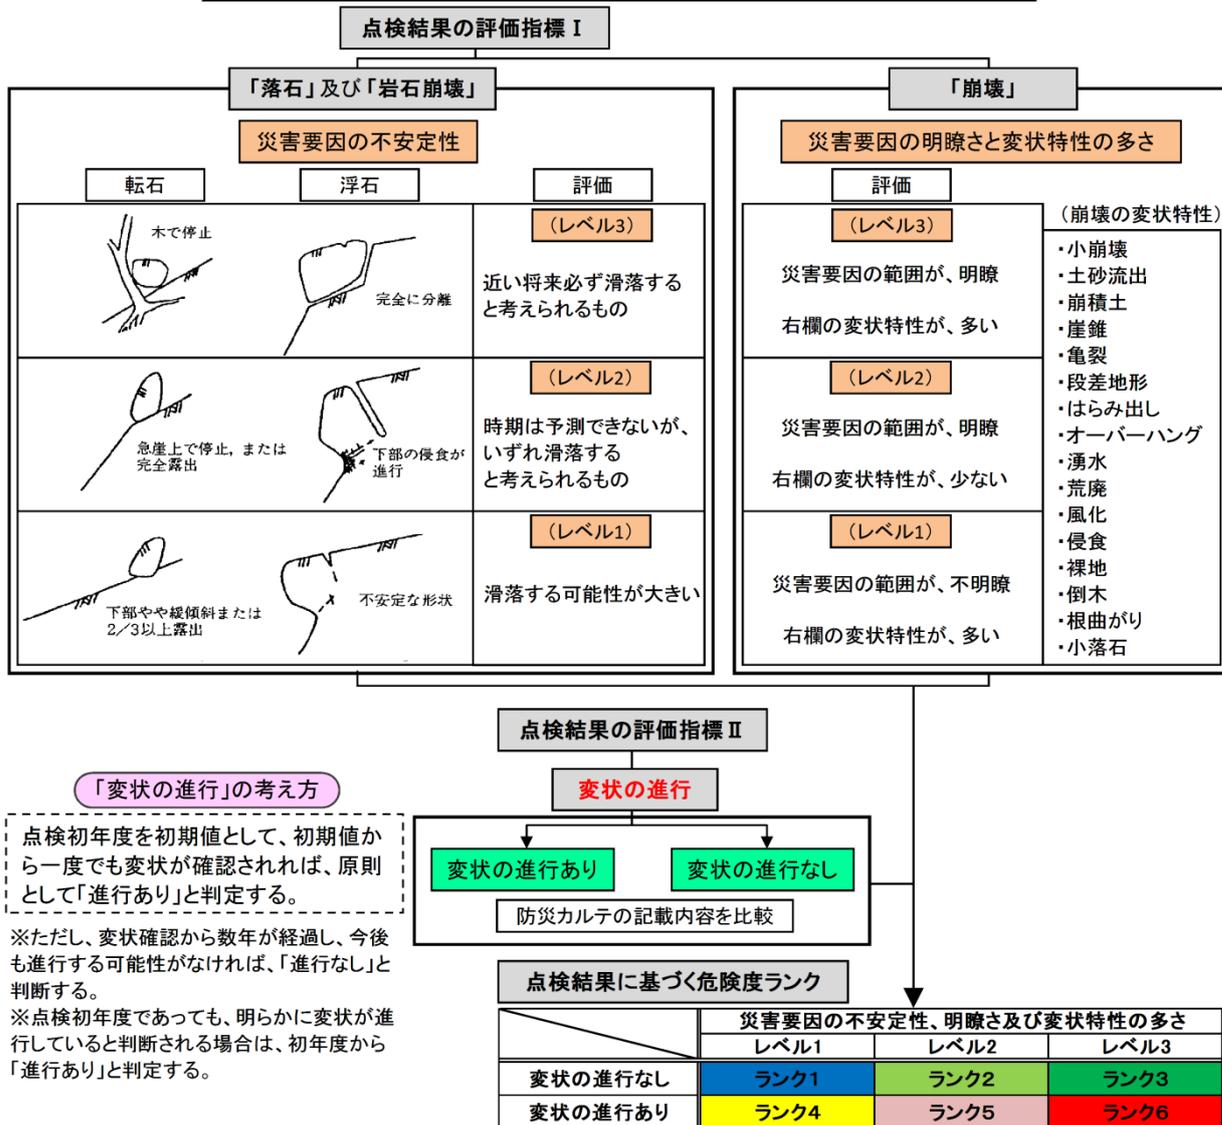
図 5-5. 要対策箇所の点検結果の評価ランク区分判定フロー

ランク1～6の判定は、Ⅰ)災害要因の不安定性レベル1～3と、Ⅱ)変状の進行の有無を掛け合わせで行う。また、想定される災害種別を「落石」及び「岩石崩壊」と、「崩壊」に分類して評価するものとする。

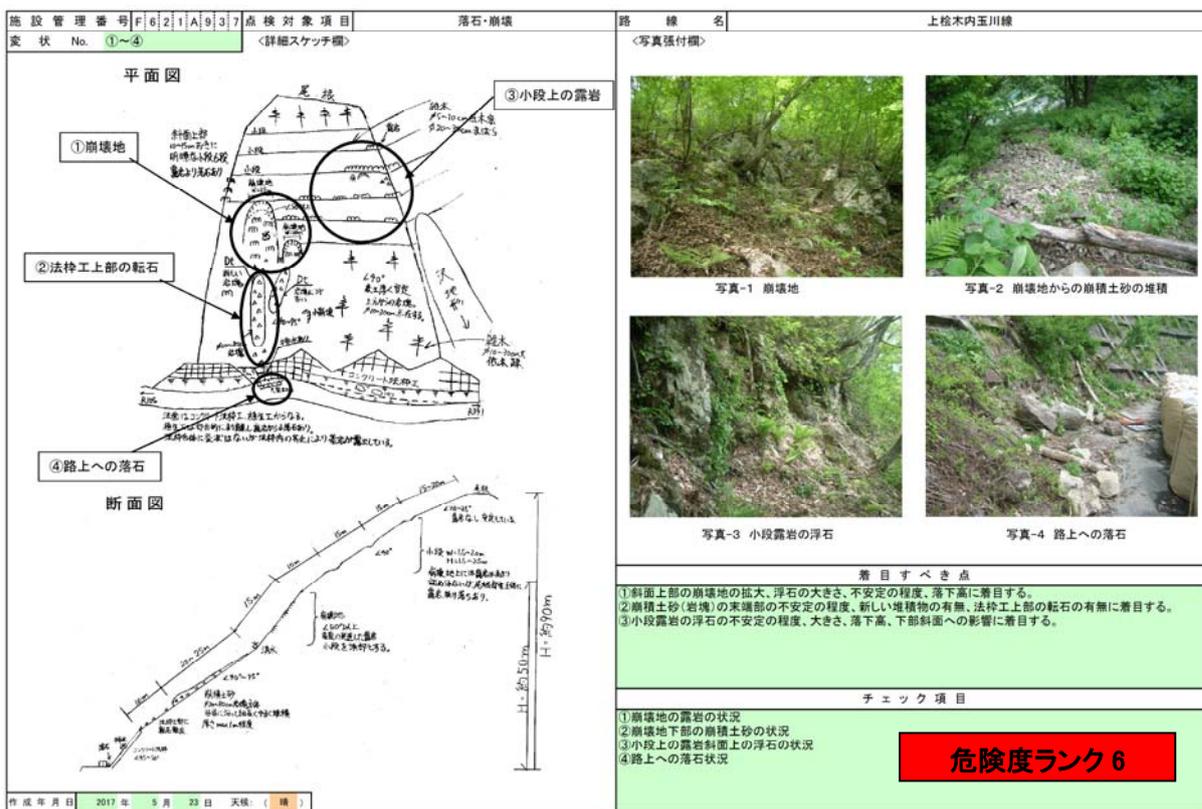
図 5-6. 防災カルテ様式 B の記載例

現状、各地域振興局で異なる様式の防災カルテを県内で統一することは計画していない。ただし、一般的な防災カルテ様式 A～C に記載欄がある項目については、記録しておく必要がある。また、災害履歴のある箇所については、防災カルテに災害種別や発生位置、規模、被災範囲等を確実に記録し、発生源を着目箇所として追加する(図 5-6)。

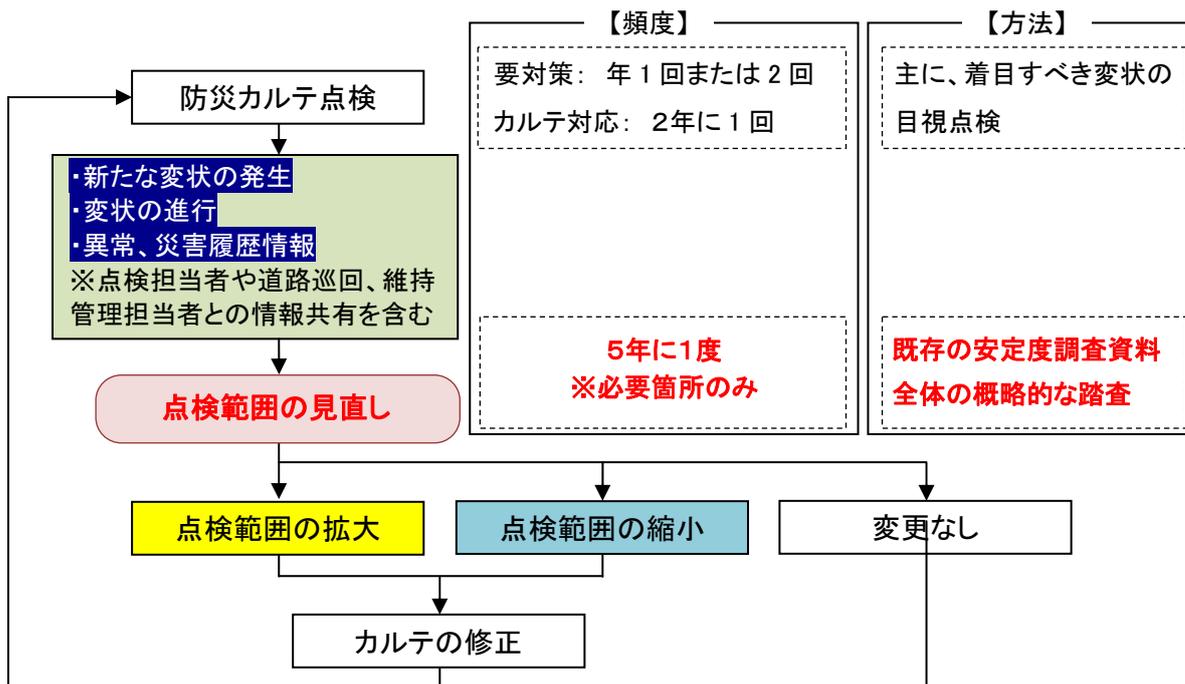
図 5-7. 点検範囲の見直しフロー

点検範囲の見直しは、経年変化に伴って不安定化した災害要因を抽出し、防災カルテを用いて管理するために、以下の内容で実施する(図 5-7)

- ア) 見直しの対象は、近年新たな変状の発生や変状の進行が認められた点検箇所及び点検担当者や道路巡回、維持管理担当者等から異常や災害履歴情報が報告された箇所、道路管理者等が必要と判断した箇所とする
- イ) 見直しの頻度は、5年に1度を基本とする
- ウ) 見直しの方法は、過年度に実施した安定度調査時に収集、作成した資料を参考に、道路に影響を与える可能性のある範囲を概略的に踏査することを基本とする

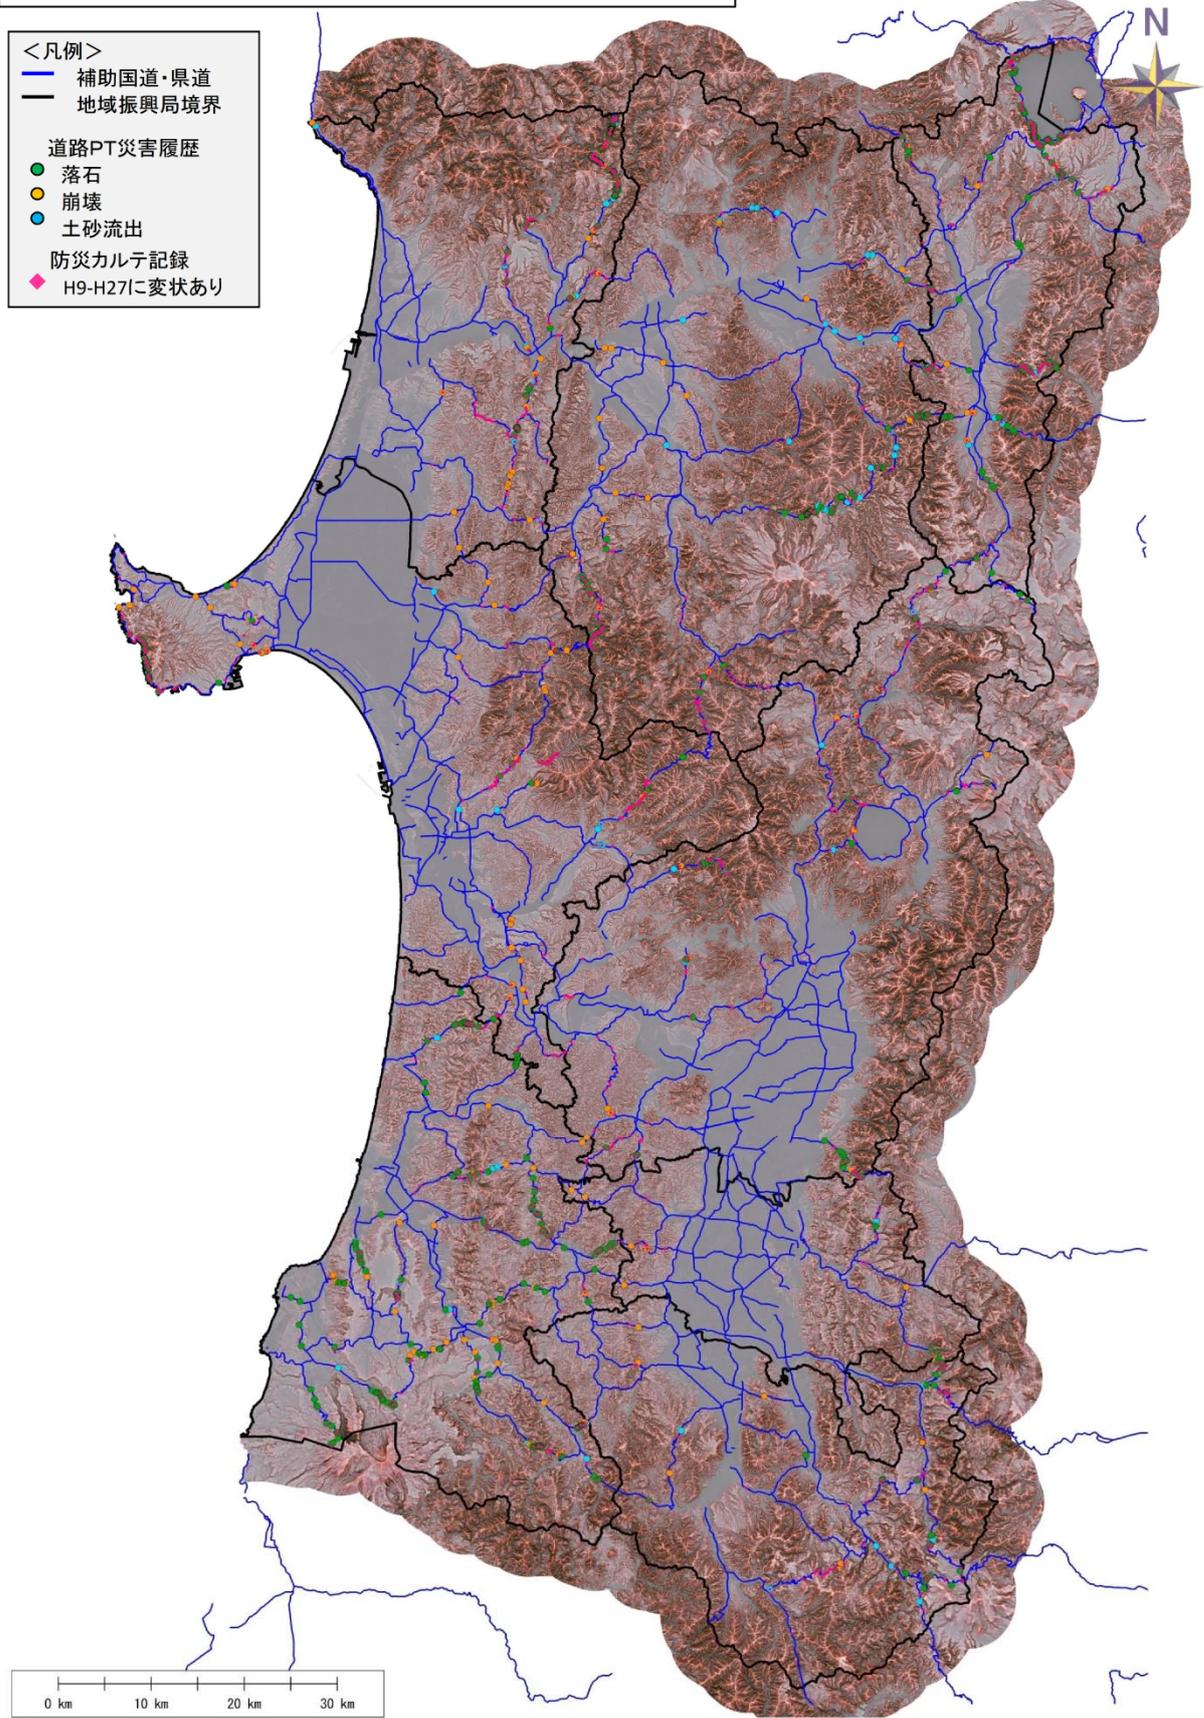
図 6-1. 災害記録集約分布図

災害発生箇所の位置情報(緯度、経度)は、災害の分布を巨視的に把握するのに有効である。また、数値で管理することで、災害発生箇所を点で特定することができる。以下に、秋田県全域の災害記録集約分図を示す(図 6-1)。

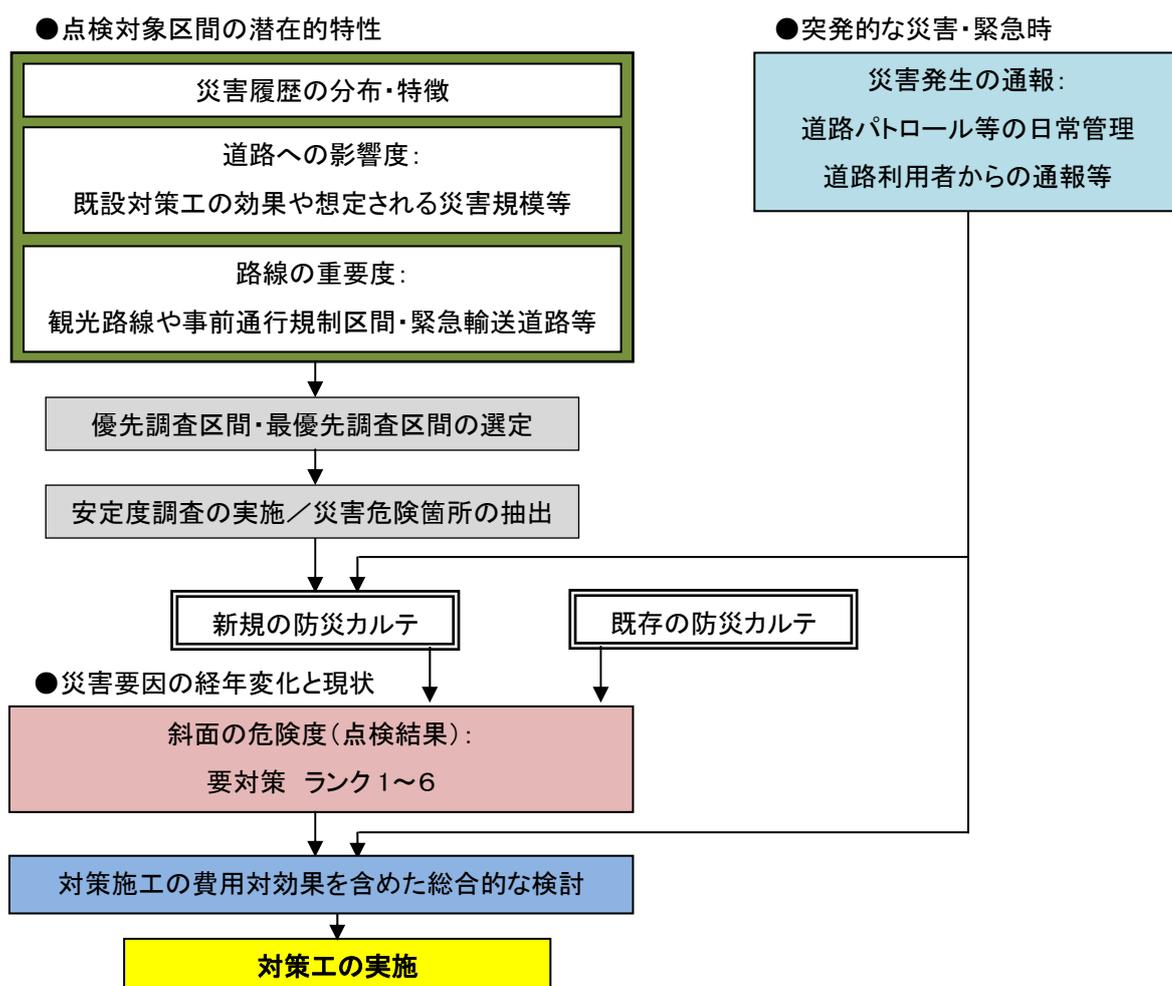
図 7-1. 対策工の実施までの基本フロー

一方、防災対策工の場合、最終的には道路管理者等が総合的に判断して対策工の実施を決定するが、基本方針として、災害要因の経年変化と現状を防災カルテ点検で定期的に評価した結果(危険度ランク 1~6)に基づいて、優先度を判断するものとする。このとき、対象箇所が潜在的な特性(災害履歴や道路への影響度、路線の重要度)の評価が高い区間に属する場合、それらの特性も考慮する必要がある。

例外として、道路パトロール等による日常管理や道路利用者等からの通報により、新たな変状が発見された場合または災害が発生した場合には、道路管理者や専門技術者が現地確認をした上で、優先的に応急対策を実施すべきか判断するものとする。

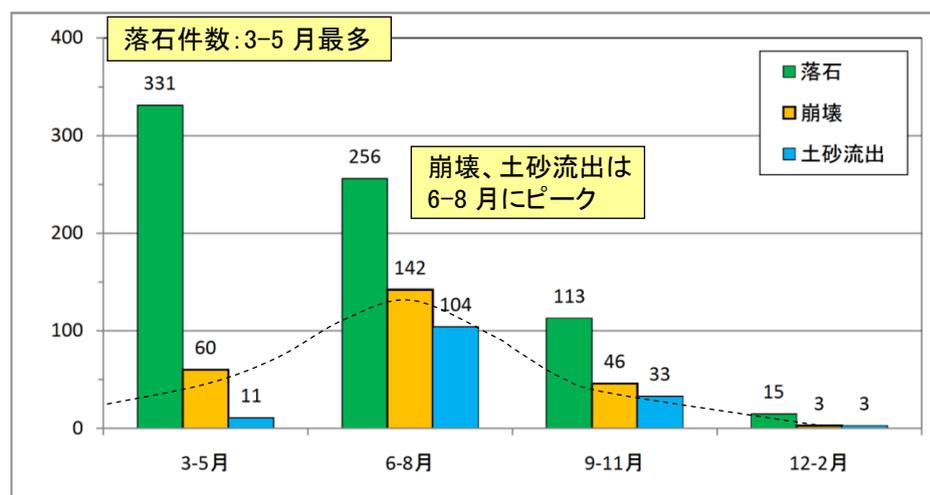
図 8-1. H23-28 落石等災害の季節別発生件数(秋田県管内の道路パトロール日誌を集計)

下記のヒストグラム(図 8-1)は、秋田県管内の道路パトロール日誌の記録(H23-28)を集計し、落石等の道路災害を季節別に示したものである。落石は、崩壊や土砂流出と比べて発生件数が多く、特に3-5月に多発していることが分かる。一方、崩壊と土砂流出は、6-8月に発生件数がピークとなる分布を示している。秋田県では、これらの災害履歴の傾向を踏まえ、日常的な道路パトロールの効果をより向上させる目的で、災害種別ごとの重点巡視期間(各3ヶ月)を新たに設けることにした。

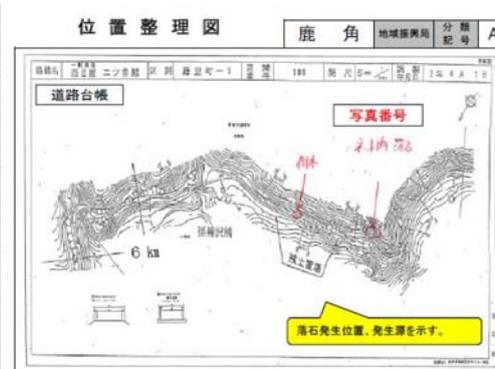
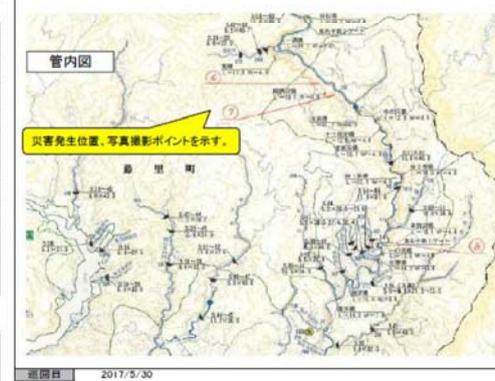
図 8-2. 道路パトロール日誌の統一様式

秋田県では本計画の策定を機に、道路パトロール日誌の様式統一を行う。下記(図 8-2)に、新しく統一する様式を示す。日誌の記載欄には、重点項目と点検方法を追加し、落石等の重点巡視期間には、対象の災害種別やそれに特化した点検方法で道路巡回を行う。また、災害情報記録欄として、路線名、発生位置(緯度・経度)、災害種別、規模・延長、被災範囲、発生源確認の有無、カルテ範囲内か否かを記録する欄を新たに設けた。今後は、道路パトロール時に災害を発見した場合、下記の様式に従って“災害発生状況”の詳細を記録し、災害履歴のデータベース化に活用していくことになる。

- 道路パトロール日誌の統一
- ① 災害情報記録欄を設け、災害履歴データベースへの入力を簡易化
  - ② 災害の対応内容を記録
  - ③ 地図上、緯度経度の両方で、災害発生位置を記録

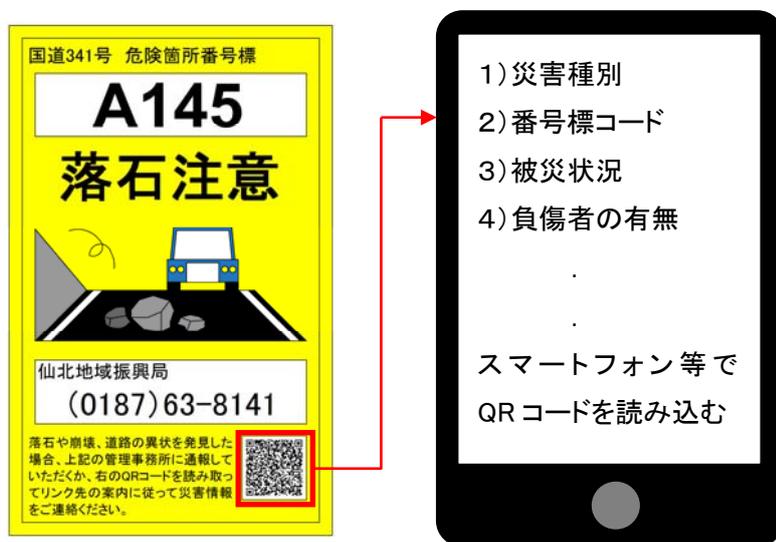
図 8-3. 危険箇所番号標のイメージ図(QRコード付き)

危険箇所番号標とは、防災カルテ点検の評価(危険度ランク)が高い箇所の現地に設置する看板である(図 8-3)。この番号標は、道路利用者への落石等災害に対する注意喚起だけでなく、道路パトロールの重点巡回区間の目印としての機能も期待される。また、看板に管理事務所の連絡先を示し、道路の異状を発見した場合の通報窓口を知らせる(情報収集)役割も併せ持つものとする。

危険箇所番号標には施設管理番号を示し、通報者が看板の施設管理番号を伝達することで、道路管理者等が看板の位置(道路の異状発見地点)を正確に特定することができる仕組みとなっている。これにより、道路管理者等は速やかな対応、応急処置の指示等が可能となり、二次災害や被害の拡大を防ぐことができること期待される。
