能代産業廃棄物処理センターに係る
特定支障除去等事業実施計画の変更について

平成25年1月11日
秋田県生活環境部環境整備課

支障除去等事業実施計画（平成25年度～平成34年度）

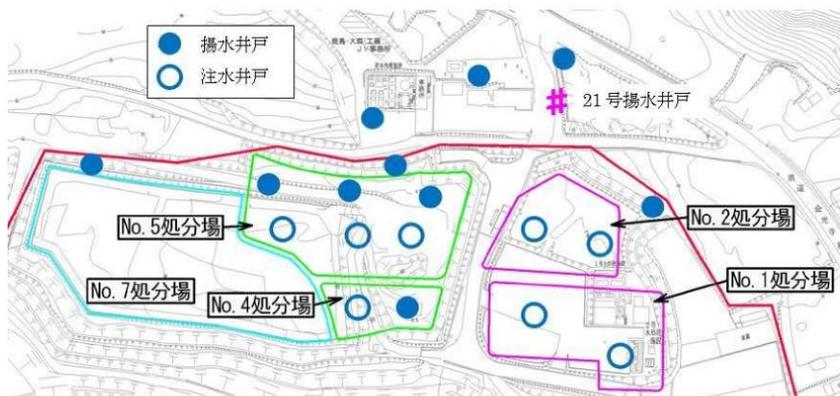
図3 第1帯水層を対象とした井戸の位置図

1, 4-ジオキサンが高濃度で検出されている処分場北側（No. 1、2、4、5処分場付近）及び北側遮水壁外側（21号揚水井戸付近）に、注水井戸、揚水井戸を配置し、洗い出し効果による浄化の促進を図る。

- 遮水壁内北側の揚水井戸は、地下水位を下げることを目的として、遮水壁に沿って配置する。
- 井戸配置間隔は、既存揚水井戸の影響範囲等を考慮し、約50m間隔として3箇所配置する。
- 北側遮水壁外の揚水井戸の配置は、高濃度で検出された21号揚水井戸の周辺3箇所配置する。
- 注水井戸は、浄化促進を目的として1, 4-ジオキサンの濃度が高いNo. 1、2処分場内の4箇所に配置する。

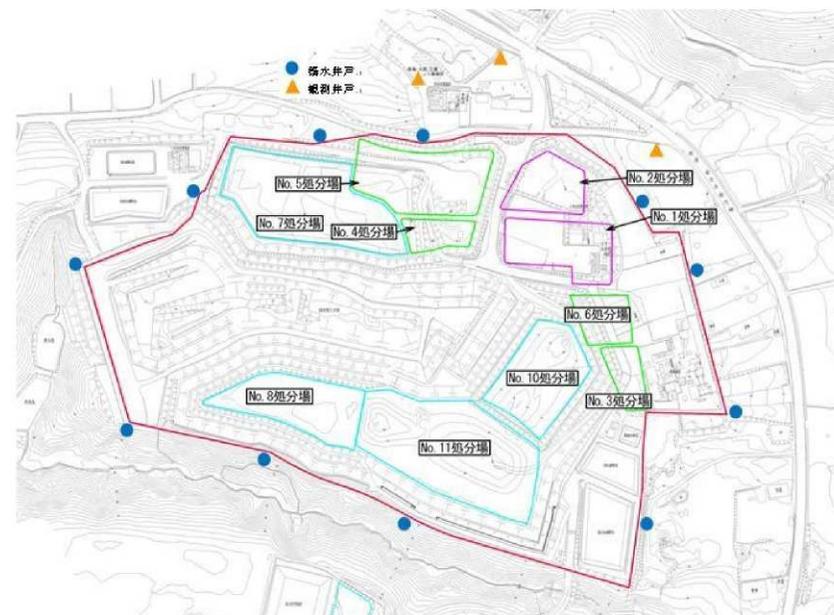
図4 第2帯水層を対象とした井戸の位置図

- 1, 4-ジオキサンが全ての地点で環境基準値を超過していることから、揚水井戸を対象区域外周部（遮水壁沿い）に約100m間隔で1箇所配置する。

- 達成目標期間である10年以内に、1, 4-ジオキサン濃度が環境基準値以下に浄化されるために必要な導水勾配（地下水流速）を設定し、井戸の配置を計画した。
- 計画揚水量は、平成24年3月～7月までの第2帯水層の揚水量実績（H22B-17-2）から、 $8.5 \text{ m}^3/\text{日}$ とした（1本あたり $8.5 \text{ m}^3/\text{日} \times 13 \text{ 本} = 111 \text{ m}^3/\text{日}$ ：既設井戸2本、新設井戸11本）。
- シミュレーションの結果、約100m間隔、13本の配置（内2本は、平成24年度設置）で計画期間内での環境基準の達成が可能となった。

- 濃度がやや高い北側～北東側地域で対策の効果を把握するため、観測井戸を3箇所に配置する。

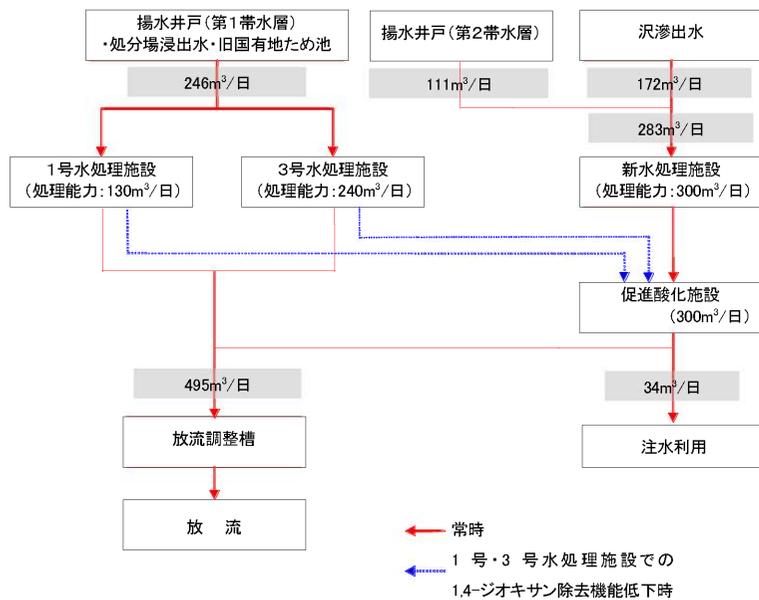
図5 水処理フローと計画処理水量

- ・第2帯水層からの揚水 (111m³/日)
- ・新水処理施設処理水 (172m³/日)

新水処理施設を経由した処理水を対象とすることから、処理能力は新水処理施設と同規模 (300m³/日) とする。

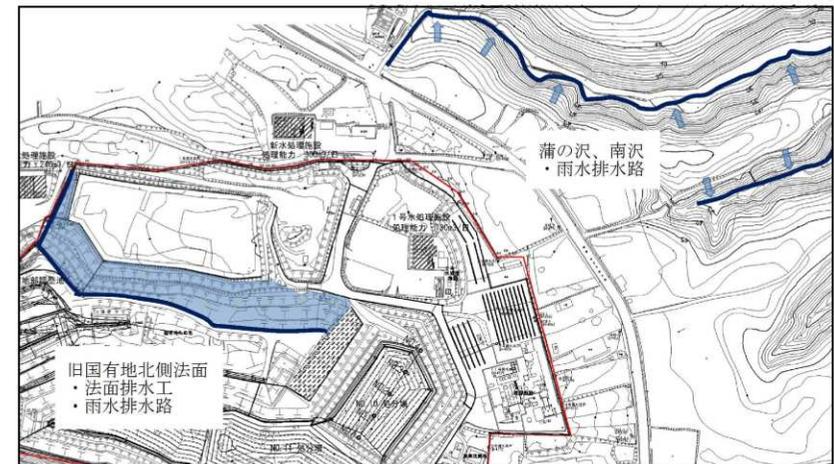
図7 雨水排除対策位置図

- 旧国有地北側法面は、現況では新水処理施設で処理している。法面部にモルタル吹付け等によるキャッピングを行い、法尻部に設置する雨水排水路で集水し場外排水を行う。
- 遮水壁外側の沢部 (蒲の沢・大館沢・南沢) の滲出水は、低濃度汚水として新水処理施設に送水しているが、現状では、大雨が降った際には表流水も流入して処理されている。当分の間滲出水の回収の必要性が見込まれる蒲の沢・南沢の法面部からの雨水表流水を分離して排除するため、滲出水流出口の上部に雨水排水路を設置する。

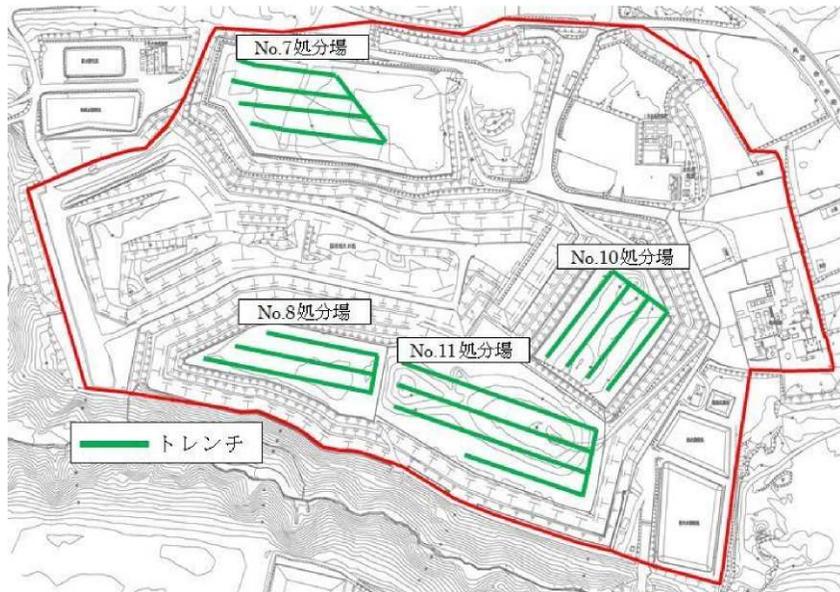
図8 雨水浸透対策（浸透トレンチ）位置図

- No. 7、8、10、11 処分場を対象とする。
- 処分場上部から水を浸透させ洗出しによる浄化を想定していることから、処分場天端に浸透トレンチを敷設し雨水浸透量の増加を図る。

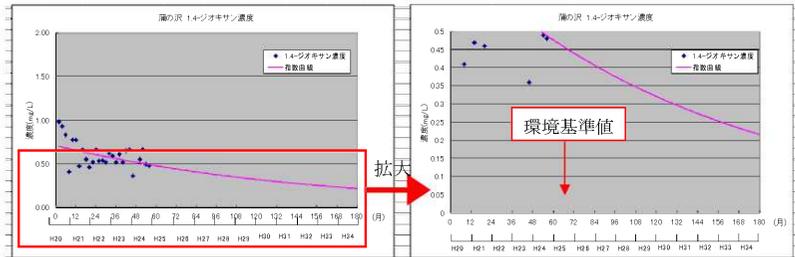
図2 蒲の沢の濃度低下曲線

「蒲の沢」：10年後の平成34年度においても環境基準値を超過している。

以上より、蒲の沢では、現行の浄化対策を継続した場合における10年後（平成34年度）の1,4-ジオキサン濃度は、依然として環境基準値を超過していると予測される。なお、蒲の沢には、処分場方向から地下水が流れていると考えられるため、上流側

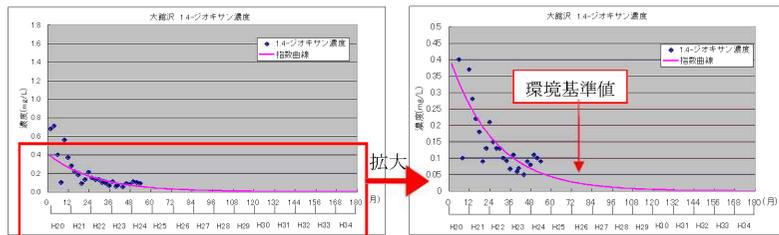
図3 大館沢の濃度低下曲線

「大館沢」：平成25年度で環境基準値以下となる。

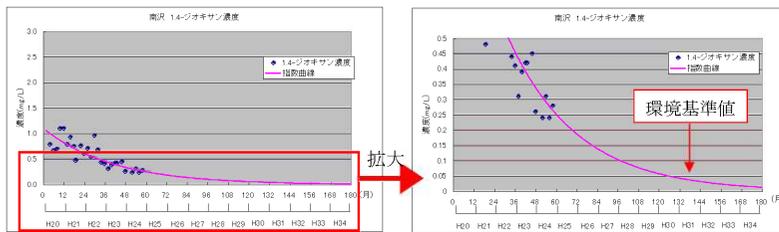
図4 南沢の濃度低下曲線

「南沢」：平成30年度で環境基準値以下となる。

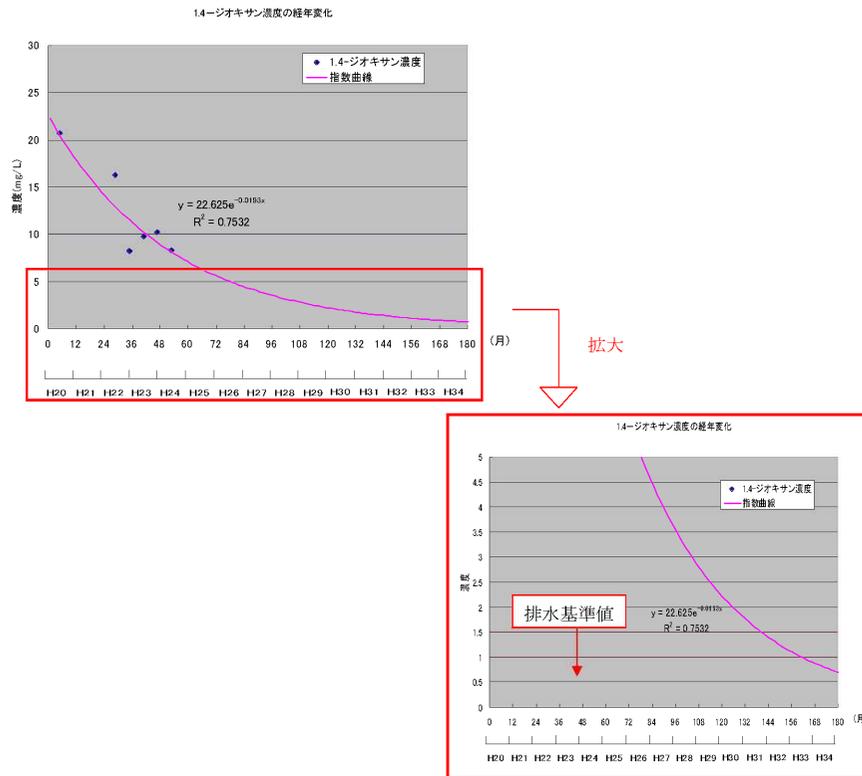
図7 遮水壁内北側エリアの濃度低下曲線

遮水壁内北側では、1, 4-ジオキサンが特に高濃度で検出されている1号、2号、20号揚水井戸の平成20年度以降の月平均の測定結果を基に、濃度予測を実施した。

以上より、遮水壁内北側では、現況の対策を継続した場合における10年後（平成34年度）の1, 4-ジオキサン濃度は依然として排水基準値を上回る予測となったことから、追加対策が必要である。

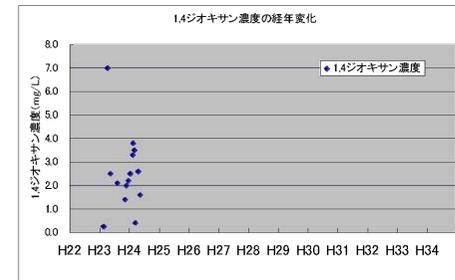
図8 遮水壁外北側エリア（21号揚水井戸）の濃度変化

遮水壁外北側エリアには、21号揚水井戸が設置されており、設置後の平成23年2月以降の1, 4-ジオキサン濃度の経年変化を図8に示す。

図8に示すように、当該井戸での水質調査期間が1年程度と短いため、これまでの濃度変化状況からの将来予測は困難である。

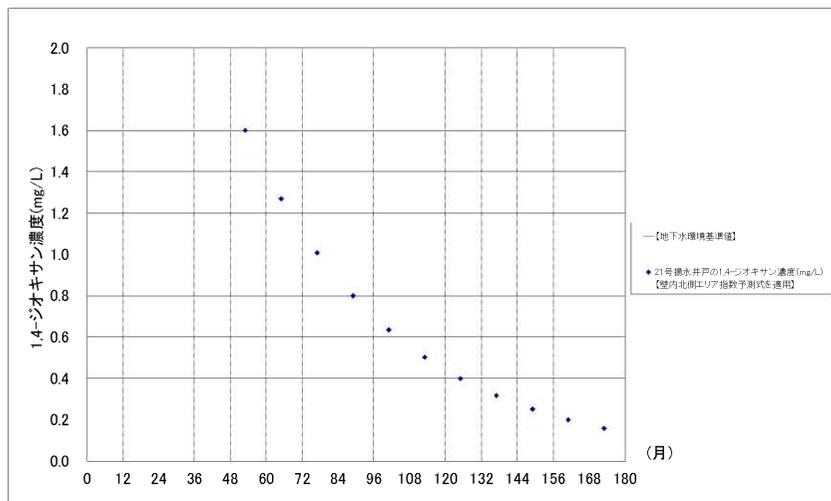
図 9 遮水壁外北側エリアの1, 4-ジオキサン濃度予測

当該エリアの地層構造は、遮水壁内と同じであると考えられることから、1, 4-ジオキサンの濃度予測についても、「②第1帯水層 遮水壁内高濃度エリア」と同等の浄化速度になると予測される。

予測指数関数： $y = 1.6$ (H24.5の21号揚水井戸濃度) $\times \exp(-0.0193x)$

試算予測の結果、遮水壁外北側エリア（21号揚水井戸）では、10年後（平成34年度）の1, 4-ジオキサン濃度は依然として環境基準値を上回る予測となり、追加対策が必要である。

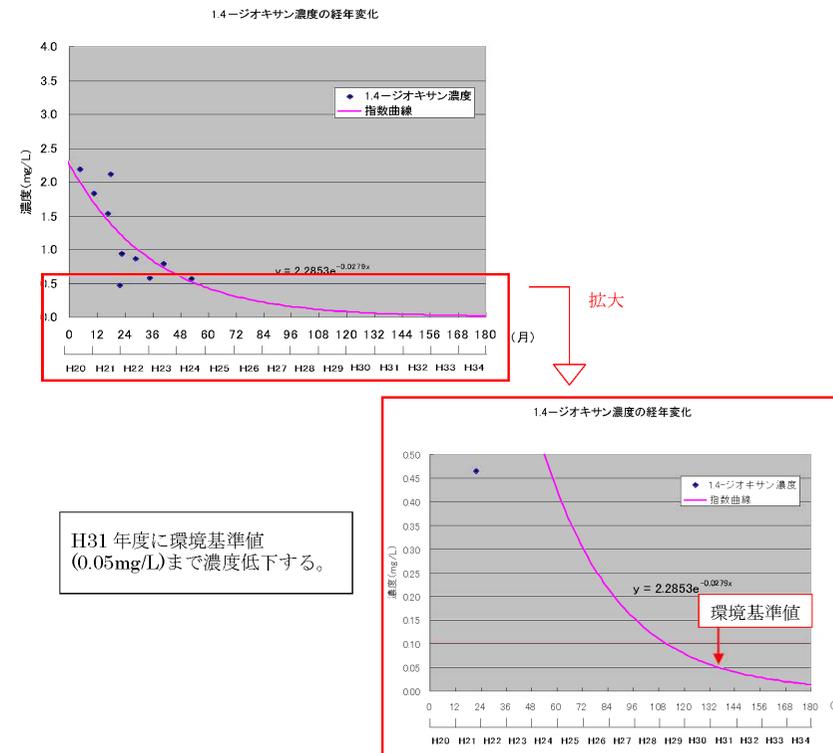
図 10 遮水壁内南側エリアの濃度低下曲線

遮水壁内南側エリアでは、既設の揚水井戸9、10、11、13、14、15、17、18、19号の計9本における平成20年度以降の1, 4-ジオキサン濃度の月平均を基に、濃度予測を実施した。

H31 年度に環境基準値 (0.05mg/L)まで濃度低下する。
