# 令和 7 年度 技術力研修 橋梁の維持管理および補修

## その他部材 編

特定非営利活動法人 秋田道路維持支援センター

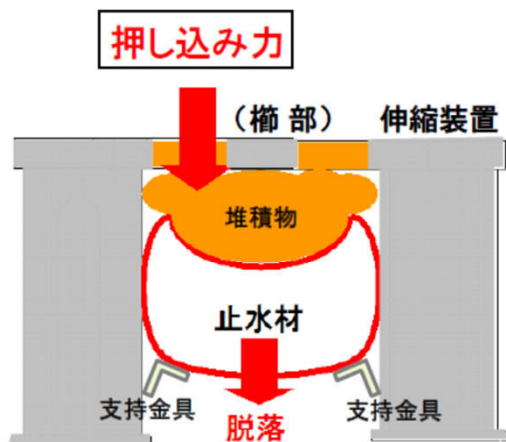
解説 図 8.1.1 止水材の脱落原因

- 1) 本体の破損（変形、異常音、段差）
- 2) 止水機能の喪失による伸縮装置の漏水（止水材の脱落、止水材接合部の不具合）
- 3) 後打ちコンクリートの充填不良（充填不良部からの漏水、後打ちコンクリートの陥没）
- 4) 地覆、歩車道境界部からの漏水
- 5) 止水材等からの排水流末不良

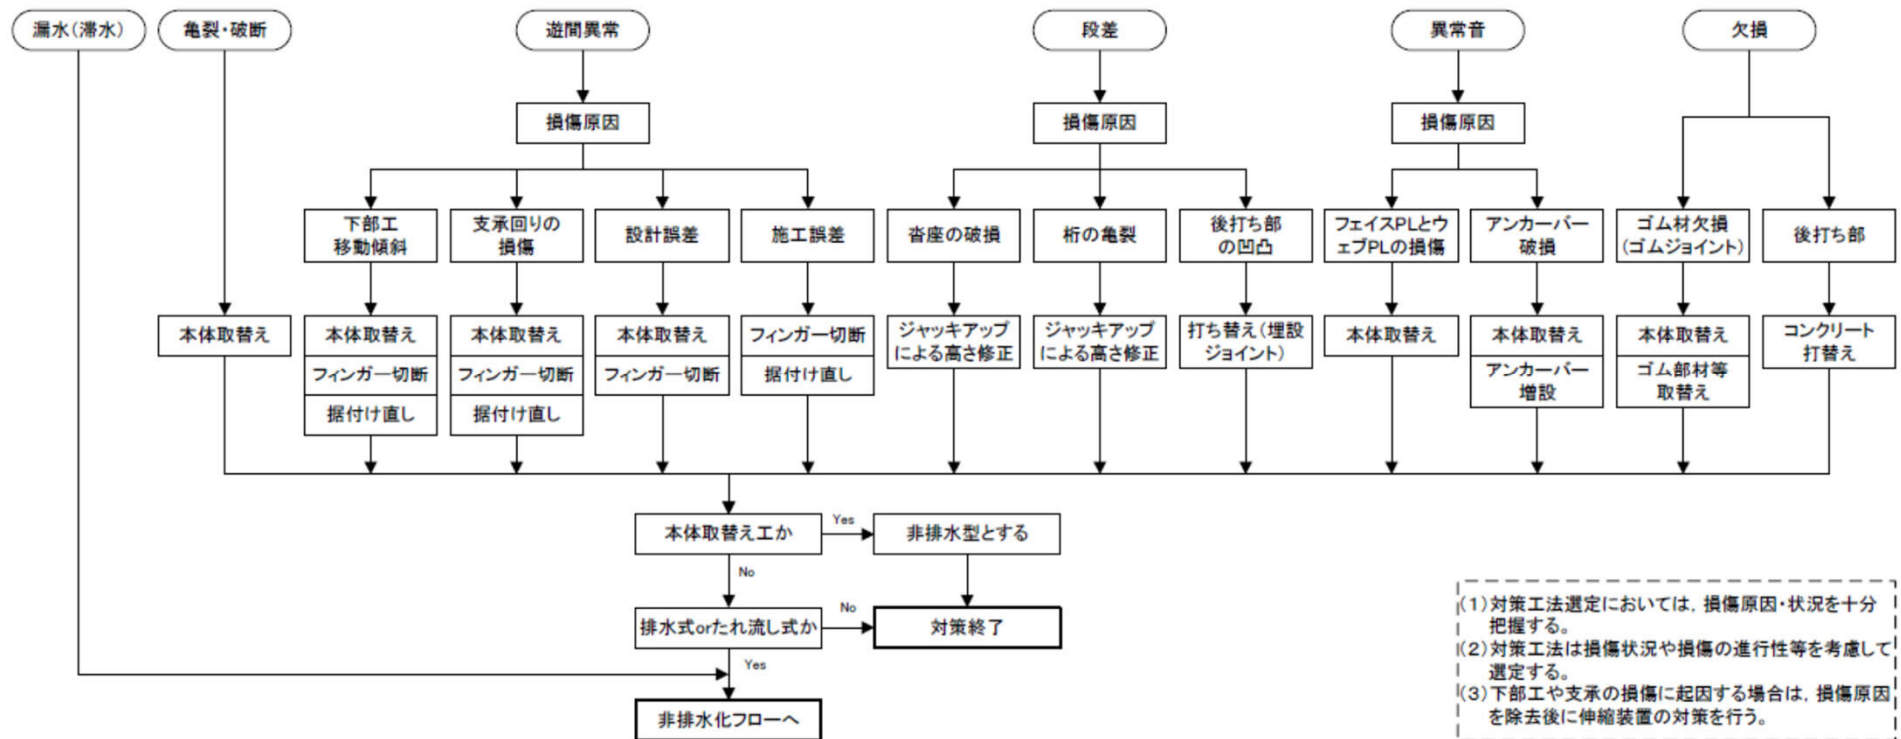
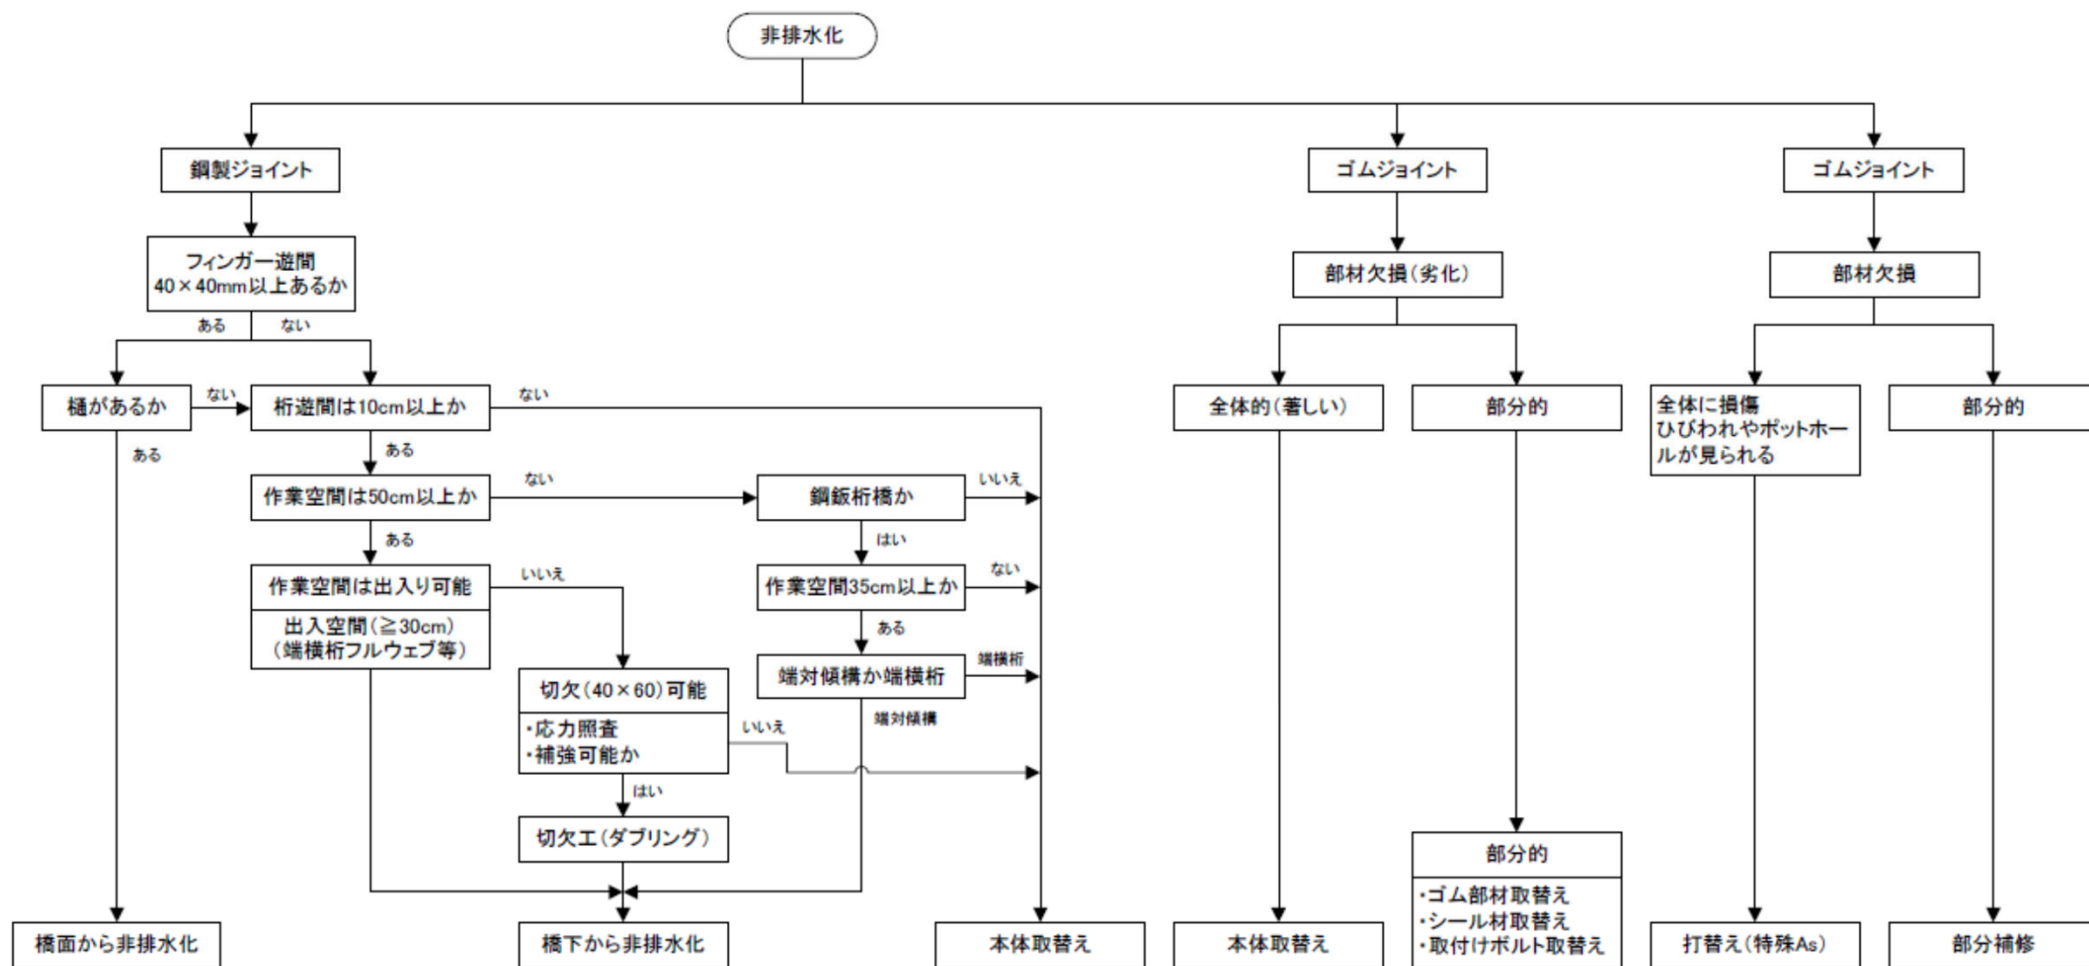
解説 図 8.1.3 伸縮装置対策工の選定フロー<sup>1)</sup>

- 1) 本体が損傷し、交通安全性に問題のある場合は速やかに応急復旧を行い、本体の交換を実施する必要がある。
- 2) 伸縮装置の非排水化機能が無いまたは損傷している場合は、種類や遊間に応じて、非排水化対策を実施するか伸縮装置取替えを実施するかなどを検討する必要がある。対策工法の選定にあたっては、交通状況、維持管理（点検・清掃等）を踏まえた工法とすることが望ましい。
- 3) その他、伸縮装置の対策の考え方については、「新設橋の排水計画の手引き（案）」に準拠する。

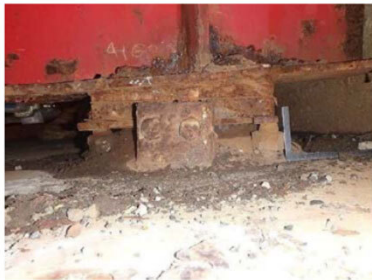
解説 写 8.2.1 支承の著しい腐食

- 1) 支承周辺は狭隘な空間となりやすく、高湿度や土砂・塵埃の堆積など腐食環境が激しい場合が多く、局部腐食や異常腐食が進行しやすい。
- 2) 大きな応力を受けやすく、地震時に割れ、破損、もしくは破断が生じやすい。
- 3) 上部構造の異常移動や下部構造の移動等により、遊間異常が生じやすい。
- 4) アンカーボルト、ナット部は塗膜が損傷しやすい、腐食が進行しやすい。

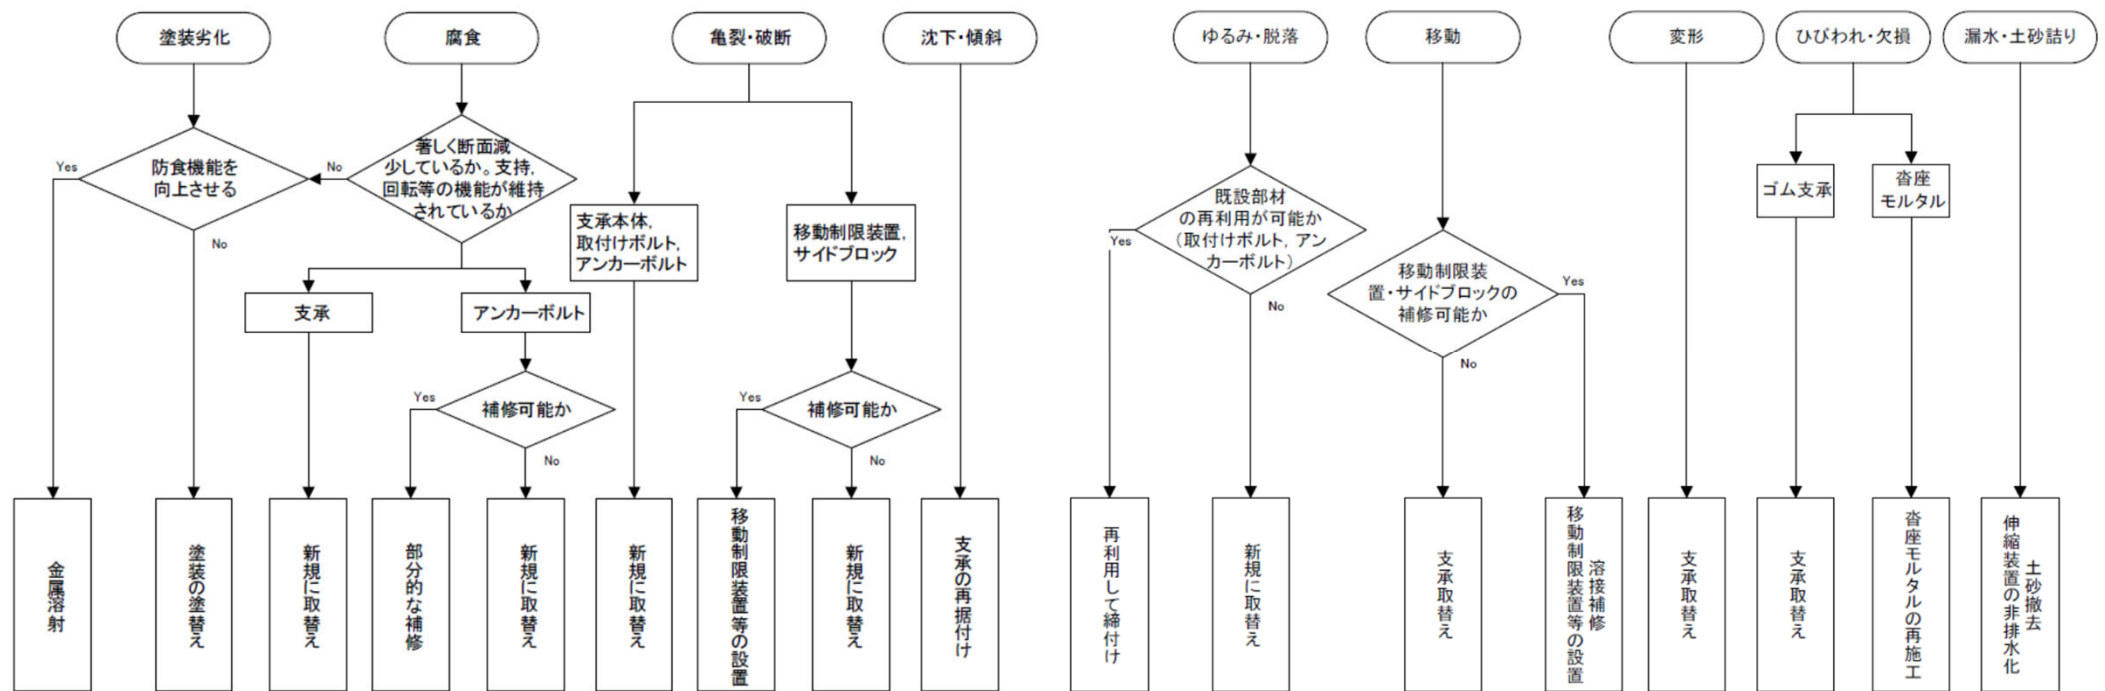
参考 図 8.2.3 支承補修対策の選定フロー<sup>1)</sup>

なお、支承に腐食による著しい断面減少が確認されたり、地震外力などによるアンカーボルトの破断・変形が確認された場合は、補修工法とするか本体取替えをするかについて検討する必要がある。また、対策工法は維持管理（点検・清掃等）がし易い工法を選定することが望ましい。

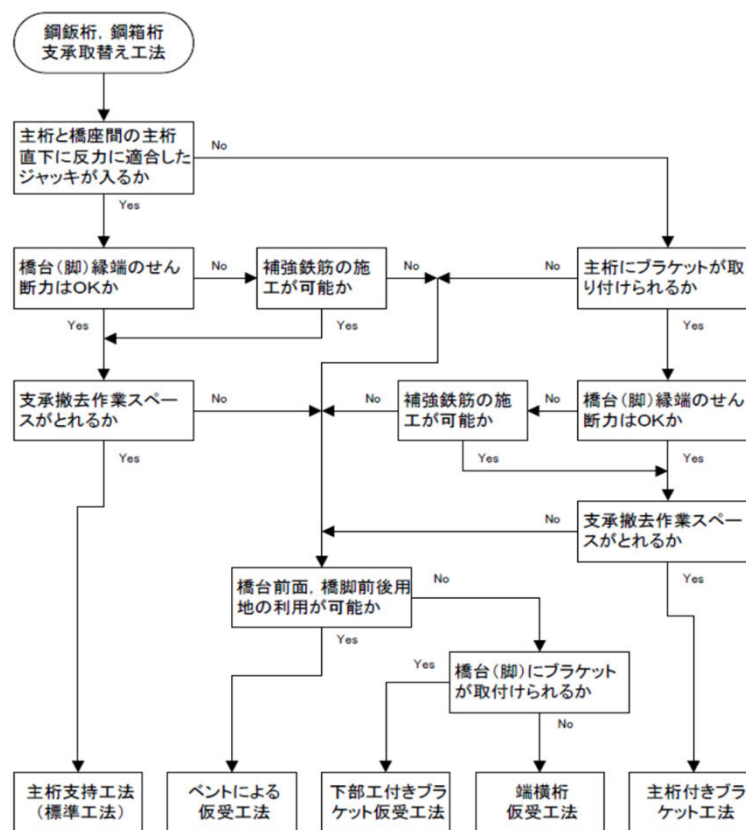
解説 図 8.2.4 仮支持方法選定フロー<sup>2)</sup>

B) 支承取替設計に際しては、施工条件・構造条件に応じて、施工中の桁仮支持方法、支持部材の設計、施工方法などについて十分検討しなければならない。

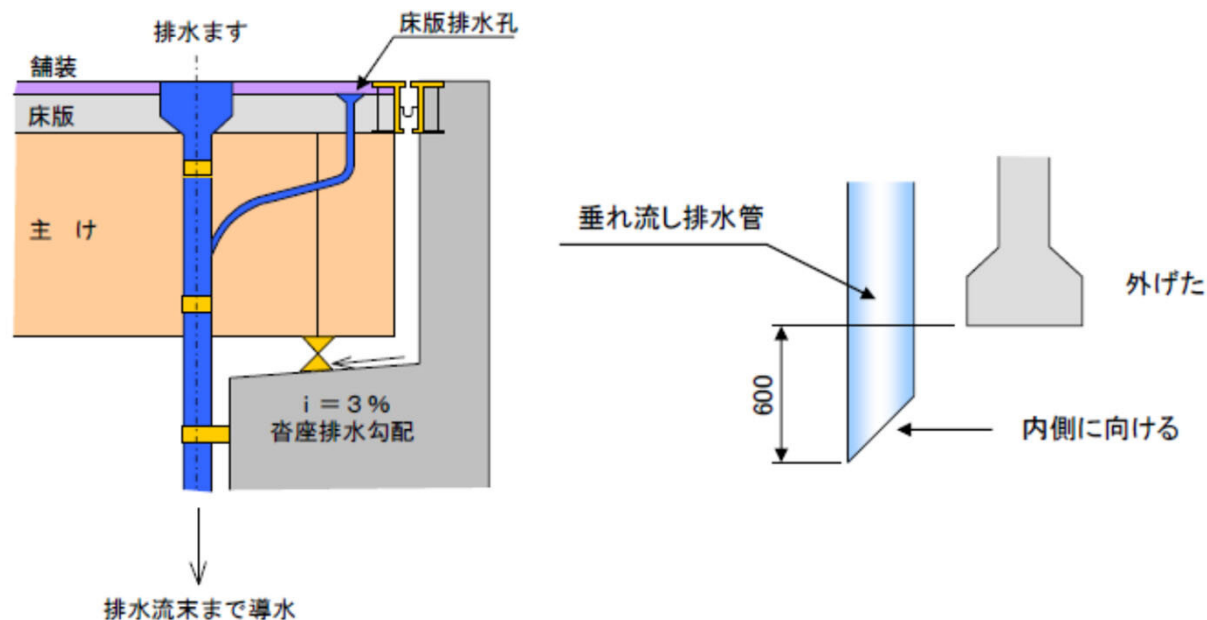
解説 図 8.3.1 排水管下端処理

- 1) 排水管経路において、上部構造と下部構造との接続部には、フレキシブルな伸縮継手を使用すること。
- 2) 排水柵の位置や橋下の状況を確認し、流出水が鋼部材や支承に影響を与えないように導水すること。
- 3) 固形物の侵入、清掃のし易さ、排水管流末処理付近の他部材への影響（腐食等）を考慮すること。
- 4) 橋面防水工のフレキシブルパイプと、排水柵との接続を確実に施工すること。排水柵への接続が困難な場合は、固定金具を設置すること。
- 5) 橋台部の排水装置の流末は、橋座外へ導くことを原則とする。なお、排水管は橋梁へ影響を及ぼさないように、流末処理を適切に導水しなければならない。

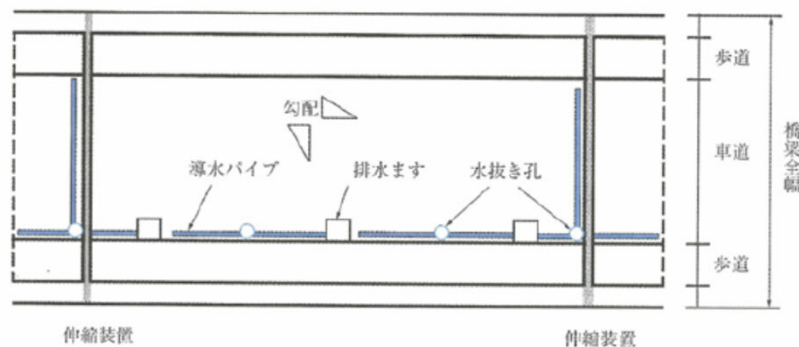
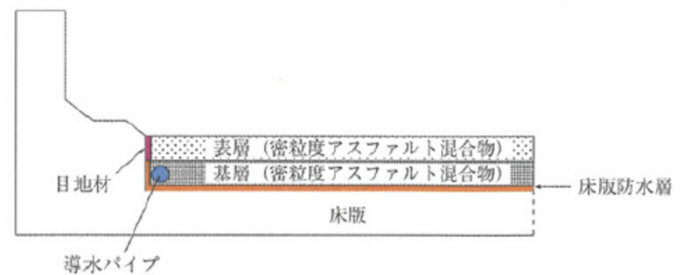
(d) 導水パイプ設置例

- 1) 床版への雨水や塩化物の浸透を防止し、床版の耐久性の向上を図るために防水層を設置する。
- 2) 防水層の設置範囲は車道部、歩道部とも舗装面全面に設置するものとし、地覆部、橋軸方向床版端部では立ち上げる。また、鋼床版に関しても同様に舗装面全面に防水層を設置する。
- 3) 防水層上に溜まった水は、舗装と床版を劣化させる原因となるので、排水ますへの水抜き孔、水抜き孔および導水パイプの適切な配置により、速やかに排除する。

- ・排水パイプはおおむね10m間隔に設置するほか、合成勾配により水の集中する箇所とし、特に床版端部や排水柵付近は滞水が生じやすいので留意する必要がある。

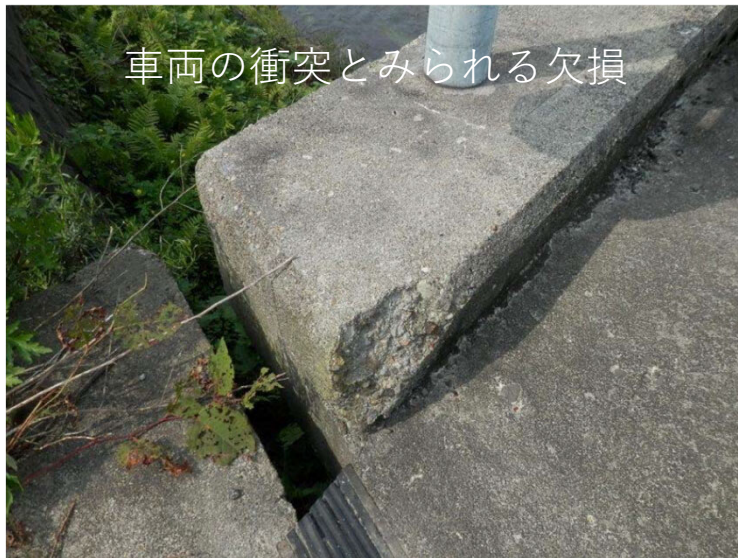
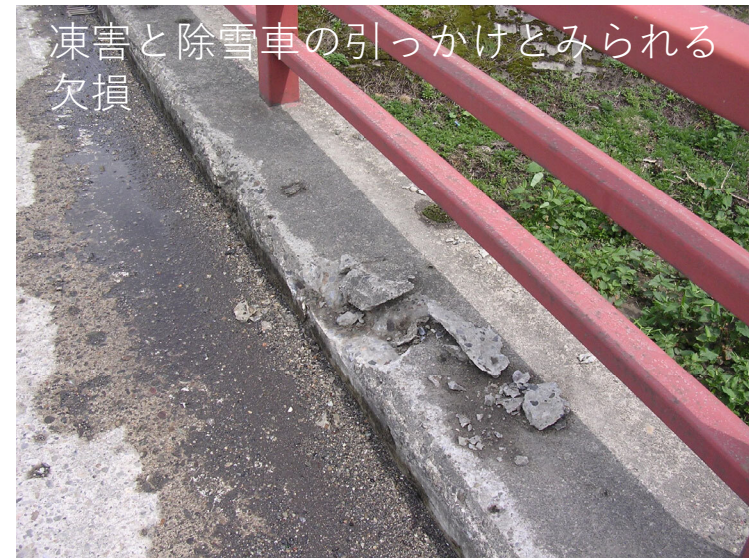
地覆はコンクリート部材であることから、損傷は、先の講義に挙げられたほか、除雪機械の排土板による損傷もある。

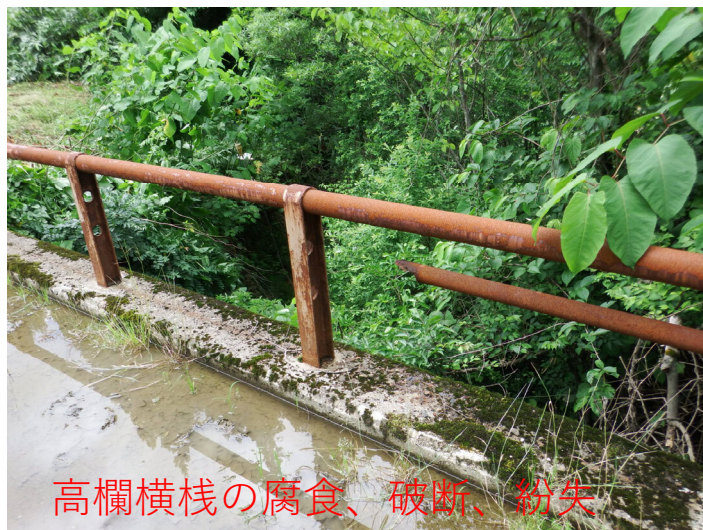
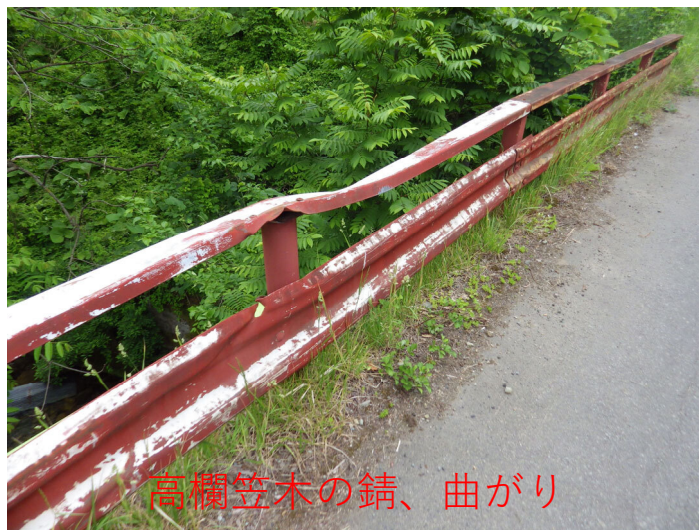
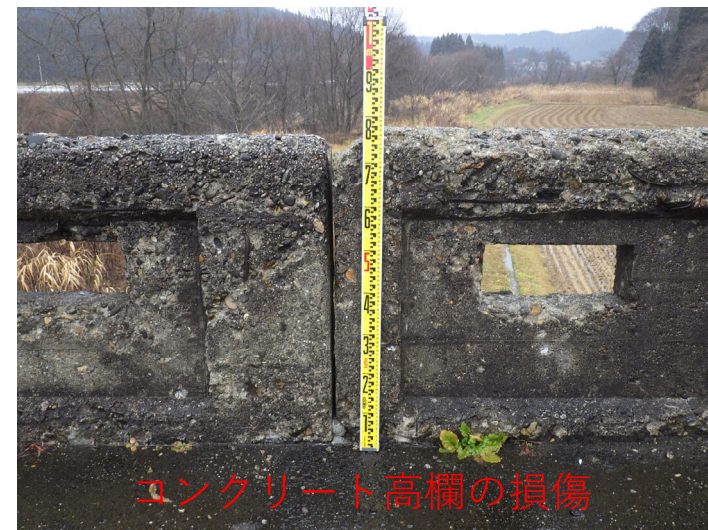
高欄の材料は、現在ではほとんど鋼材・非鉄金属であるが、古い橋梁ではコンクリート製や樹脂・木材も見受けられる。損傷は、鋼部材では錆、腐食、穴あき、破断、曲折等であり、他部材では、腐食、折れ、破断等が大半を占める。

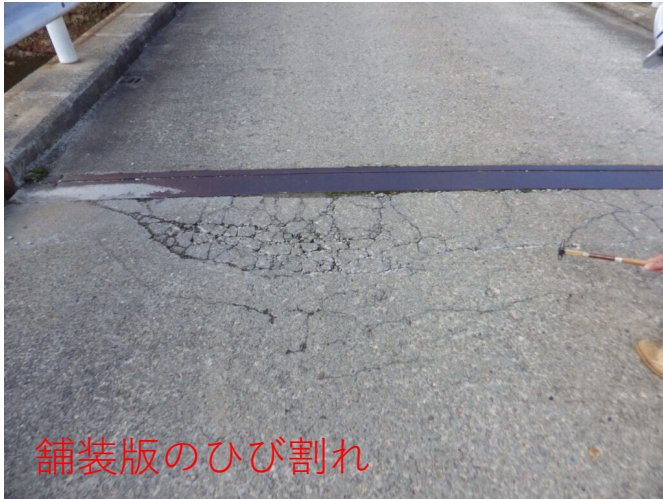
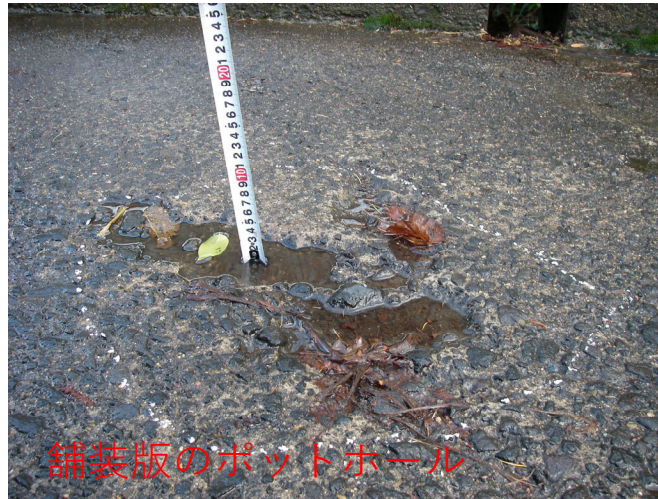
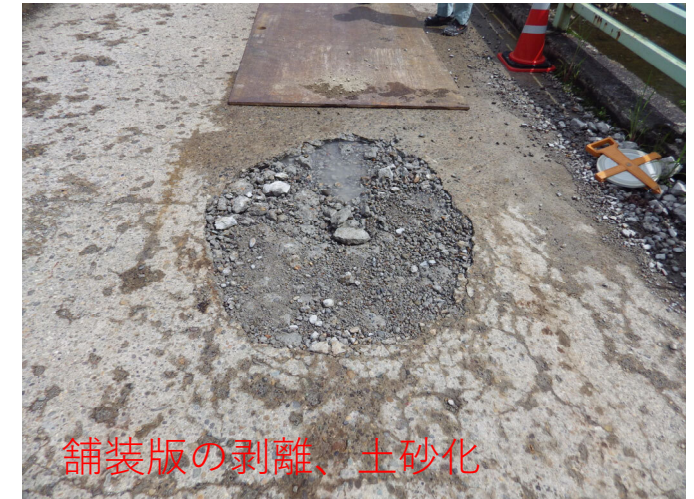
橋梁の舗装は、車両の通行、振動、たわみ等によりポットホール、舗装版のひび割れ、剥離、摩耗等の損傷がみられる。また、損傷部からの雨水の浸透により、床版に損傷を与える一因となっている。
