令和 8年度 技術力研修 橋梁の維持管理および補修

その他部材 編

特定非営利活動法人 秋田道路維持支援センター

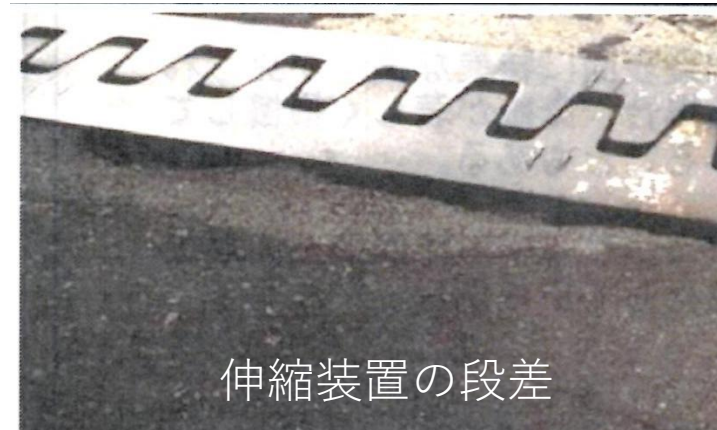
- 1) 本体の破損（変形、異常音、段差）
- 2) 止水機能の喪失による伸縮装置の漏水（止水材の脱落、止水材接合部の不具合）
- 3) 後打ちコンクリートの充填不良（充填不良部からの漏水、後打ちコンクリートの陥没）
- 4) 地覆、歩車道境界部からの漏水
- 5) 止水材等からの排水流末不良

解説 図 8.1.1 止水材の脱落原因

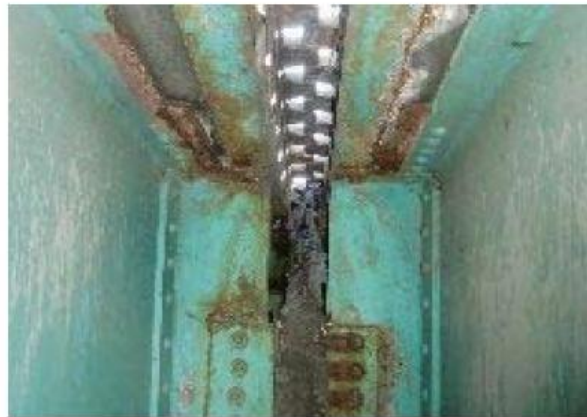
解説 写 8.1.1 伸縮装置止水材の脱落事例

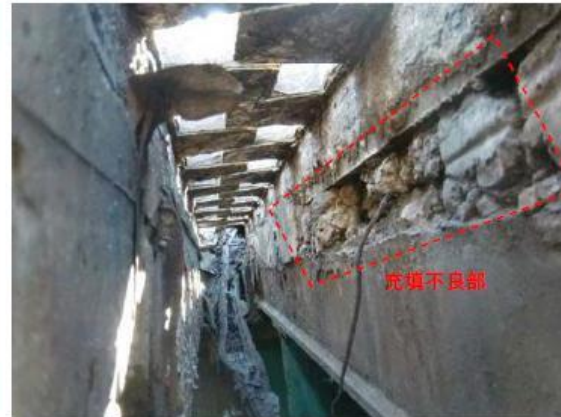
解説 写 8.1.2 後打ちコンクリートの充填不良事例

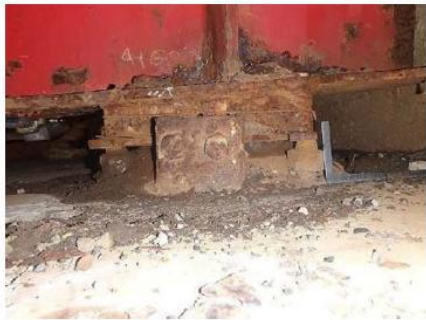
解説 写 8.2.1 支承の著しい腐食

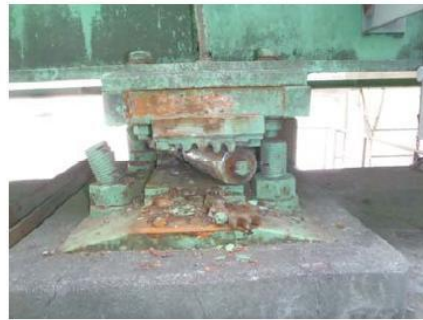
解説 写 8.2.2 地震によるローラー支承の損傷

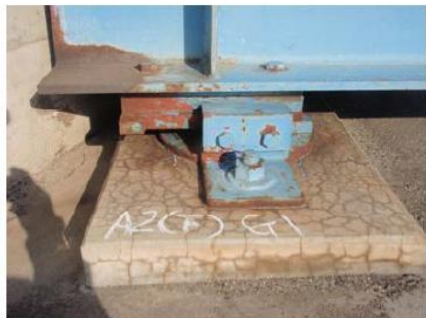
解説 写 8.2.3 支承の遊間異常

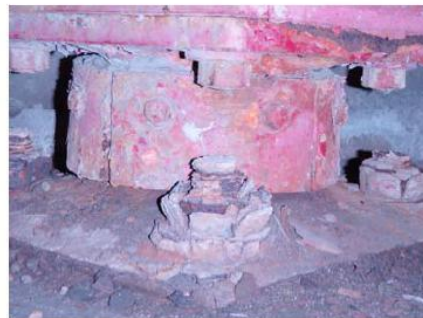
解説 写 8.2.4 アンカーボルトの著しい腐食

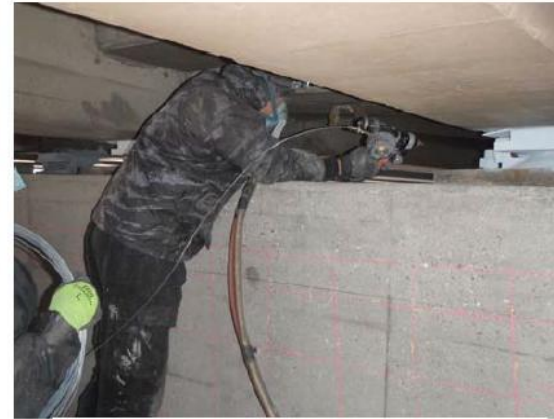
解説 写 8.2.6 金属溶射施工状況(コンクリート橋)

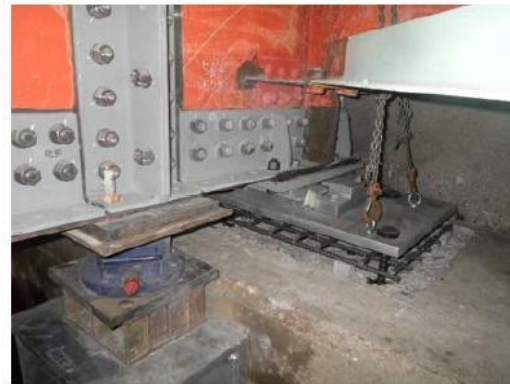
解説 写 8.2.7 下部工ブラケットによるジャッキアップ

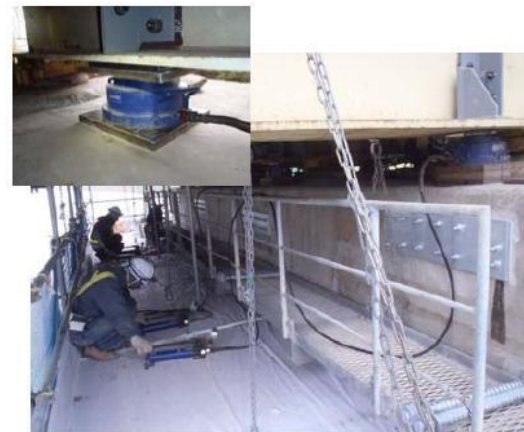
解説 写 8.2.8 沓座部でのジャッキアップ
沓座補強あり

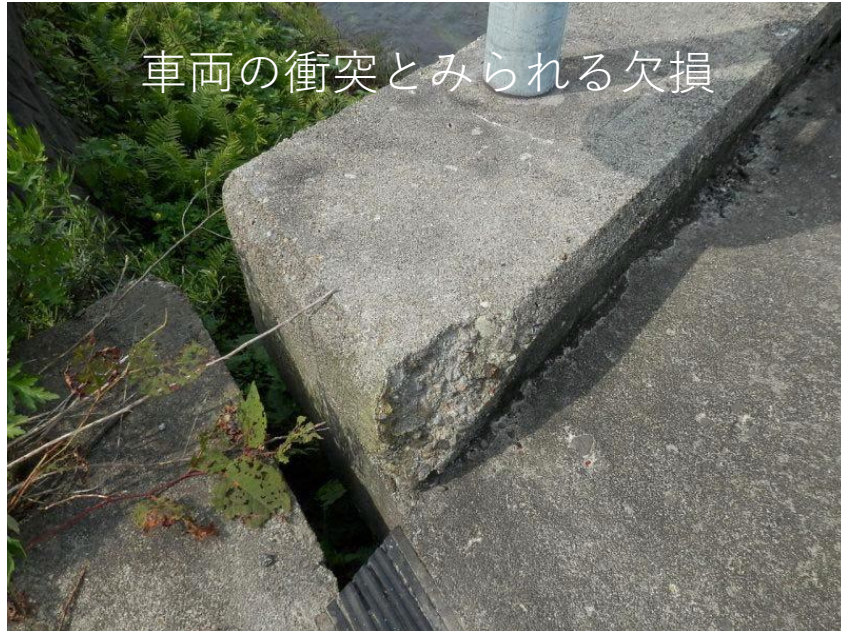
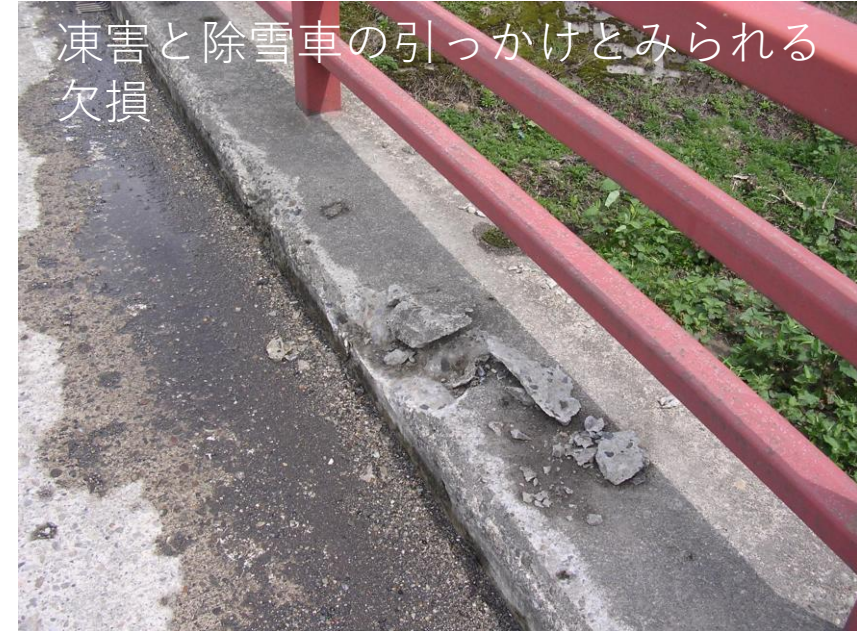
地覆はコンクリート部材であることから、損傷は、先の講義に挙げられたほか、除雪機械の排土板による損傷もある。

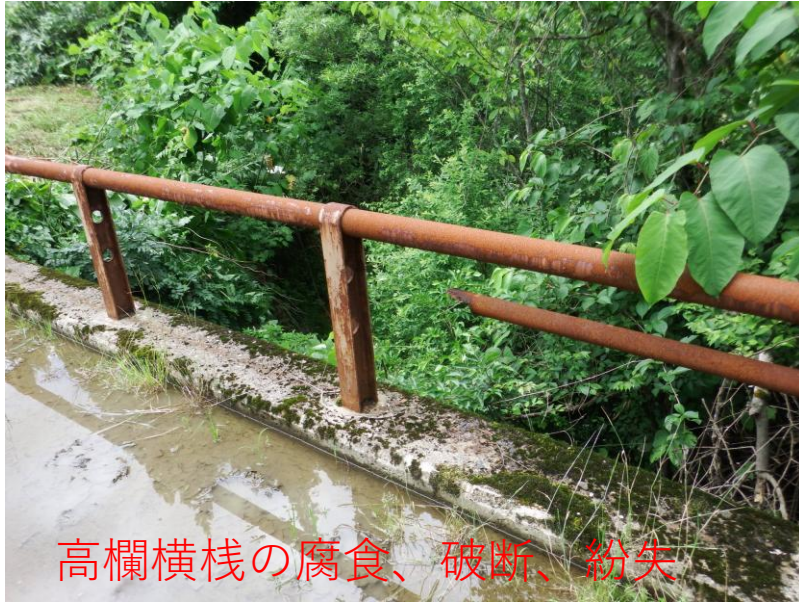
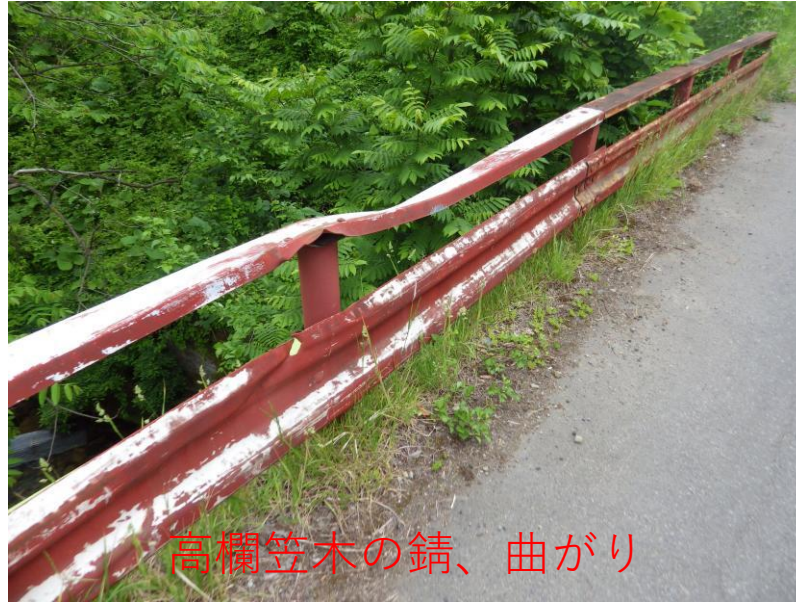
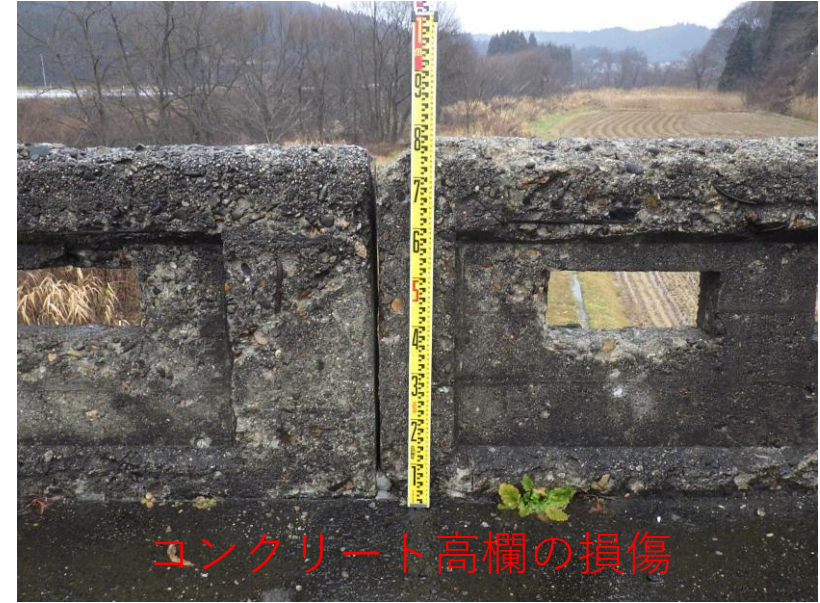
高欄の材料は、現在ではほとんど鋼材・非鉄金属であるが、古い橋梁ではコンクリート製や樹脂・木材も見受けられる。損傷は、鋼部材では錆、腐食、穴あき、破断、曲折等であり、他部材では、腐食、折れ、破断等が大半を占める。

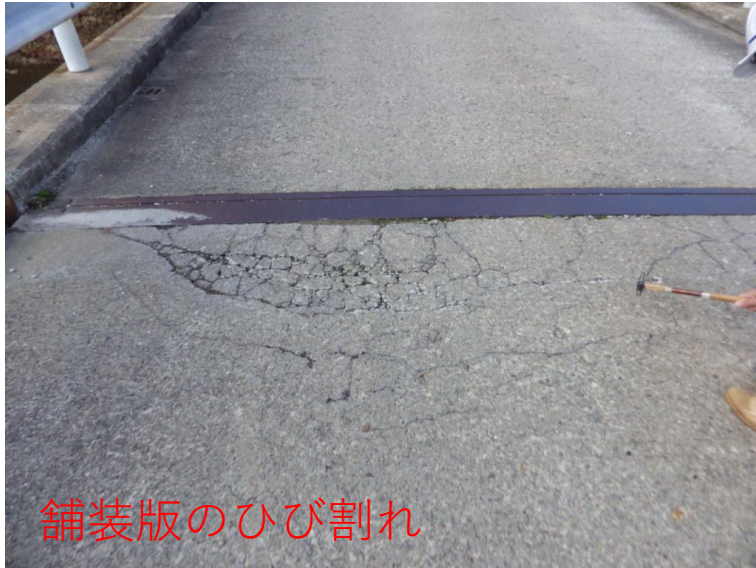
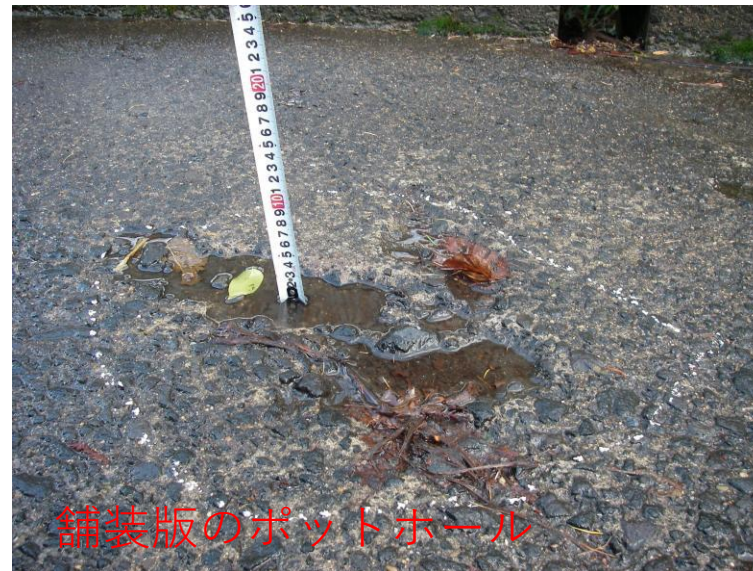
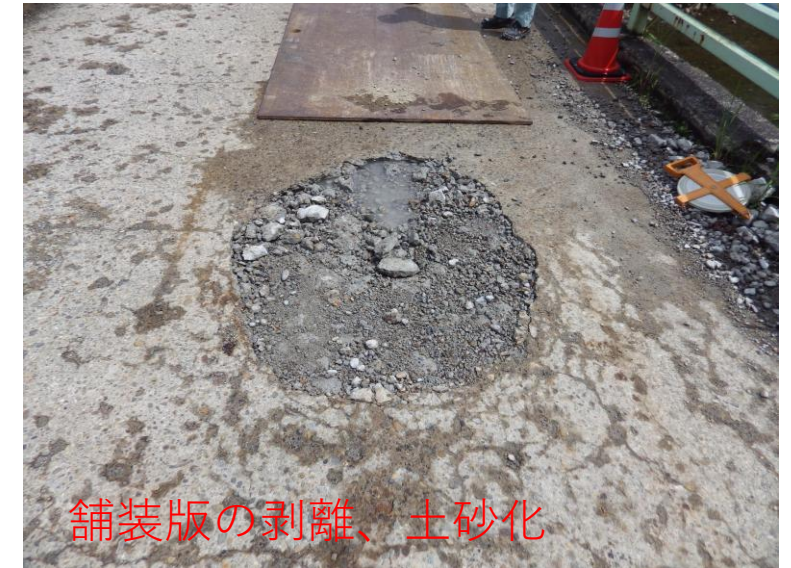
橋梁の舗装は、車両の通行、振動、たわみ等によりポットホール、舗装版のひび割れ、剥離、摩耗等の損傷がみられる。また、損傷部からの雨水の浸透により、床版に損傷を与える一因となっている。
