第7章 砂防

第1節 砂防の概要

第2節 砂防事業

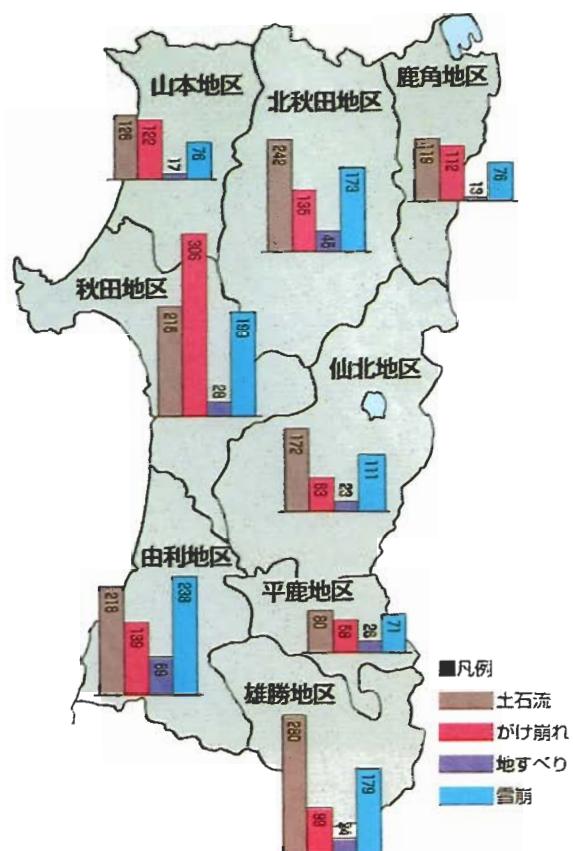
◆図-1 土砂災害の危険な箇所

秋田県の可住地は県土の26%ときわめて少なく、扇状地など川が氾濫を繰り返して来た土地を生活の場としたり、山の斜面や崖のそばに人家があるケースが多くみられます。こうした土砂災害の発生するおそれがある場所は県内全域にわたって数多く分布しています。[図-1]

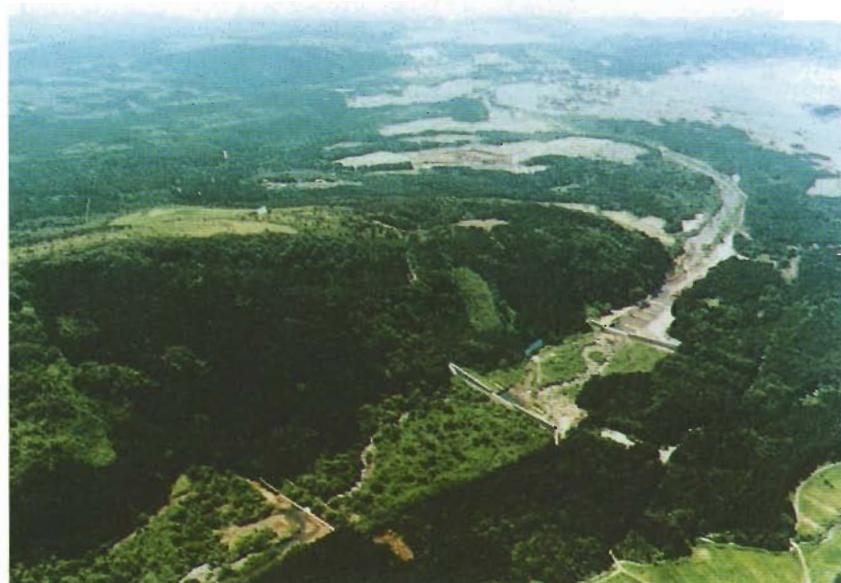
秋田県砂防発祥の地・奈曾川(象潟町・本郷地区) S.G1.5撮影

《砂防施設により溪流が安定し、植生の回復がはかられた》

砂防効果の發揮された溪流

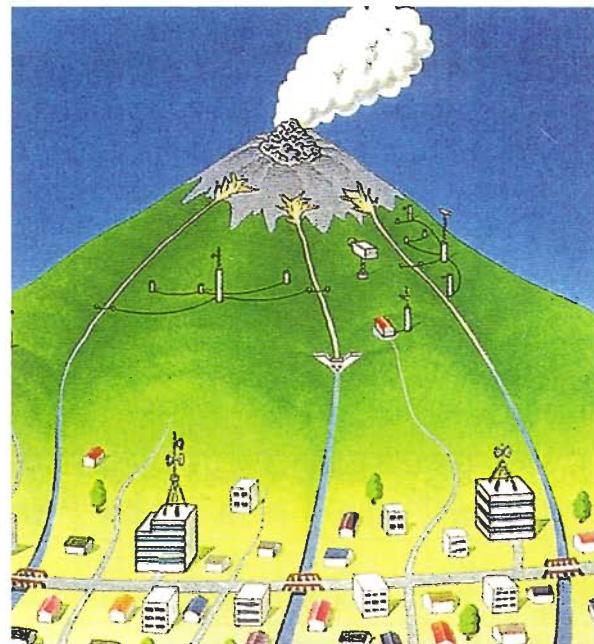
火山地域における総合的な土砂災害対策のイメージ図

火山噴火等に起因する火山泥流、火碎流、泥岩流等の突発的かつ大規模で広範囲におよぶ異常な土砂の流出による災害から人命を守るためにソフト対策を実施することにより、地域住民の警戒避難体制の整備を図ることを目的とする事業である。第8次治水事業五箇年計画（平成4～8年度）の3本柱の一つである「危機管理施策の展開」に基づくものです。

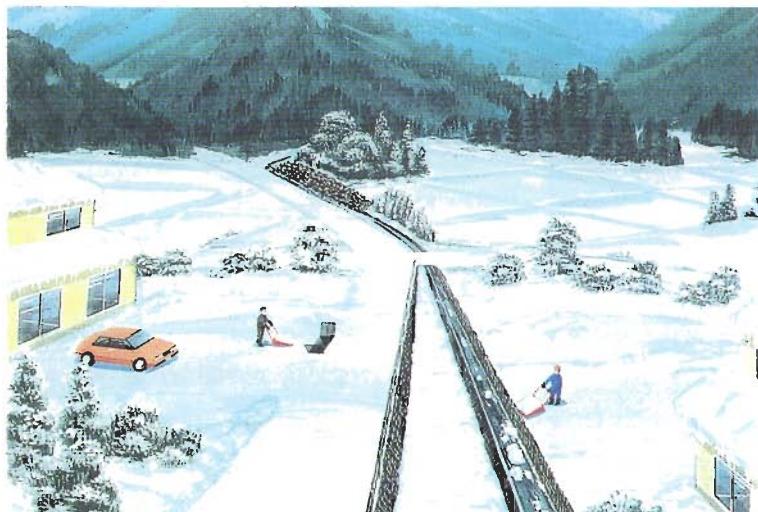
流雪機能を持たせ、雪対策に配慮した流路工、荒沢川・東成瀬村（イメージ図）

これら豪雪地帯において、防災上、住民利便上の観点から雪崩等による土砂流出防止の砂防ダム及び流雪機能を発揮できる流路工等の整備を総合的・包括的に実施する事業です。

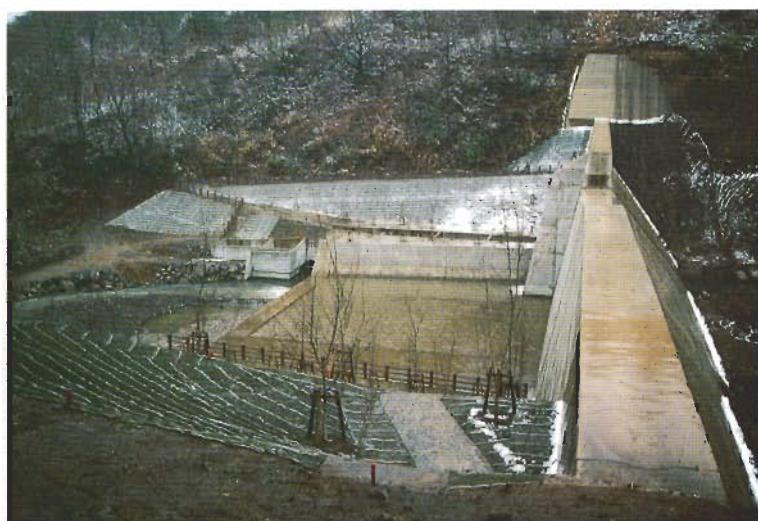
魚類や周辺環境に配慮した砂防ダム、鳴川・烏海町

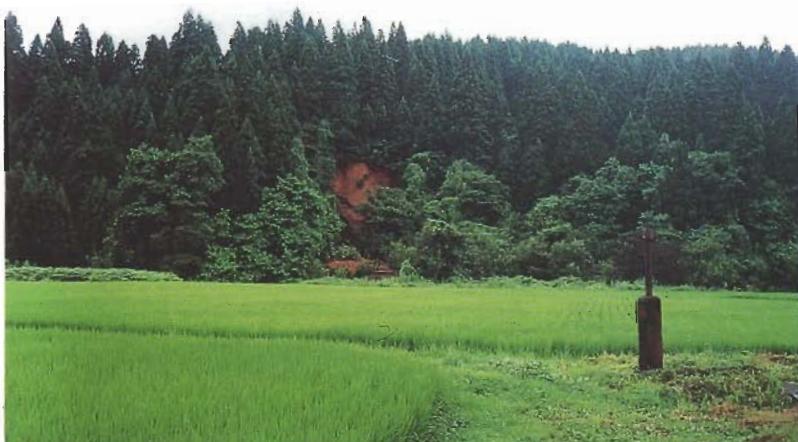
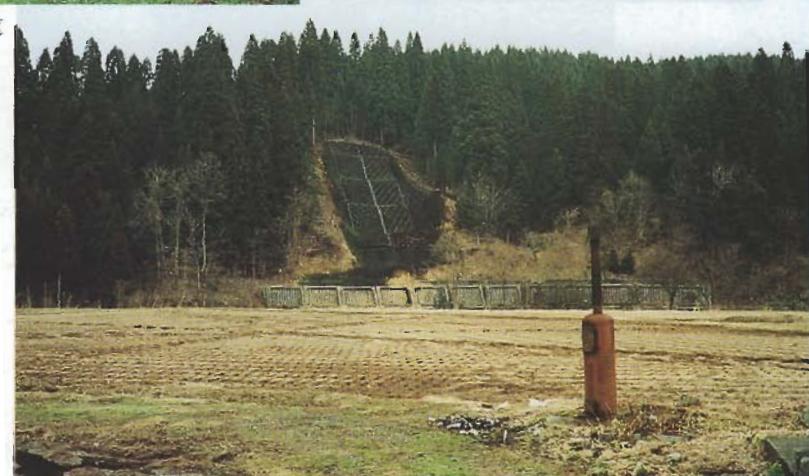
上小阿仁村・五反沢地区

⇒ 復 旧 前

⇒ 復 旧 後

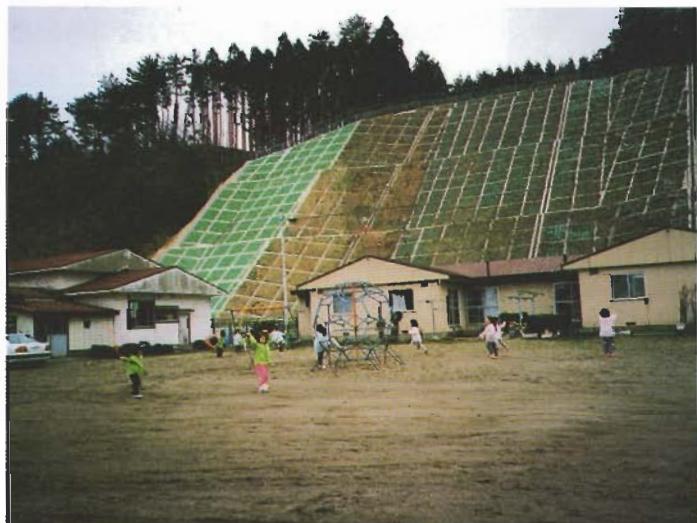
《災害弱者を守る急傾斜地崩壊対策工事》

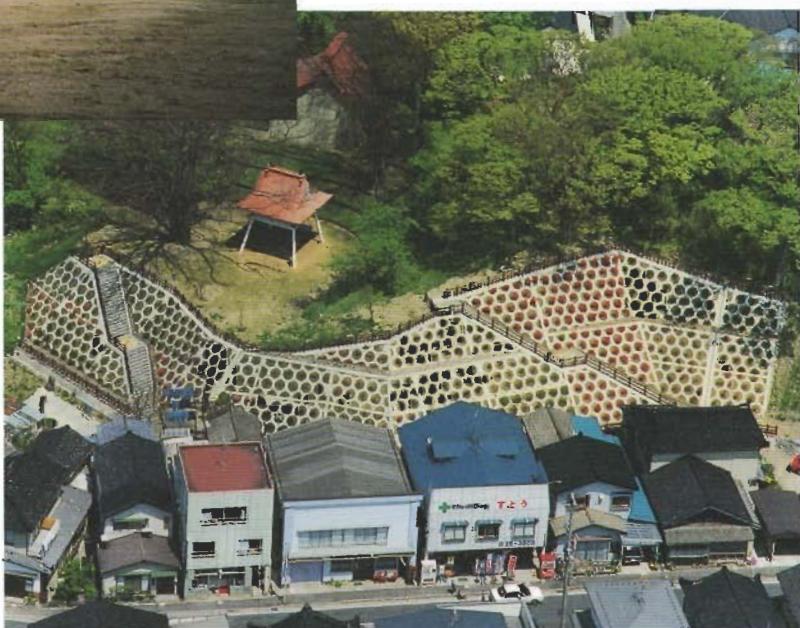
仁賀保町・清水地区

《公園と一体化して整備した急傾斜地崩壊対策工事》

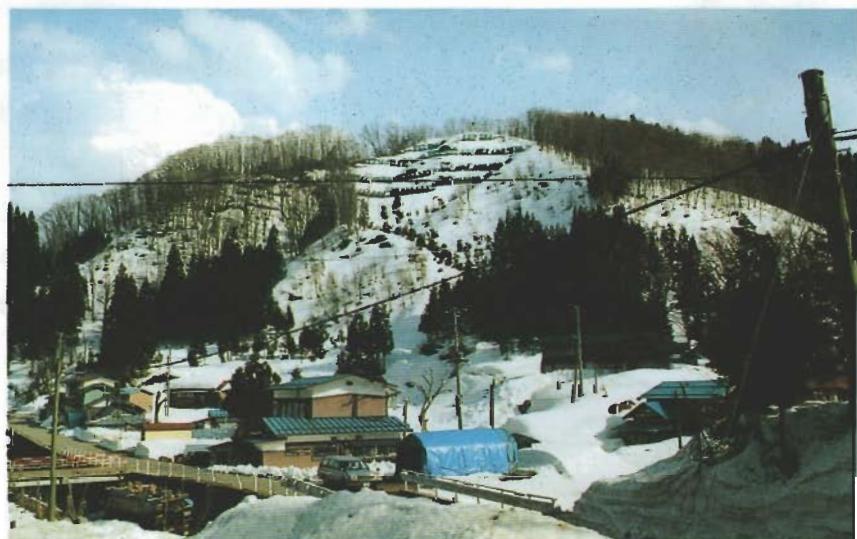
増田町・滝の下地区

《集落を保全する雪崩防止施設》

本県においては、全国で5番目に多い1,123箇所の雪崩危険箇所を有し、昭和62年度から防止工事に着手し、平成7年度まで事業費約18億7千1百万円をもって7箇所に雪崩予防柵及び防護擁壁工を実施しており、そのうち2箇所を概成しています。
