## 5 環境保全対策部会における汚染地下水の実態解明調査

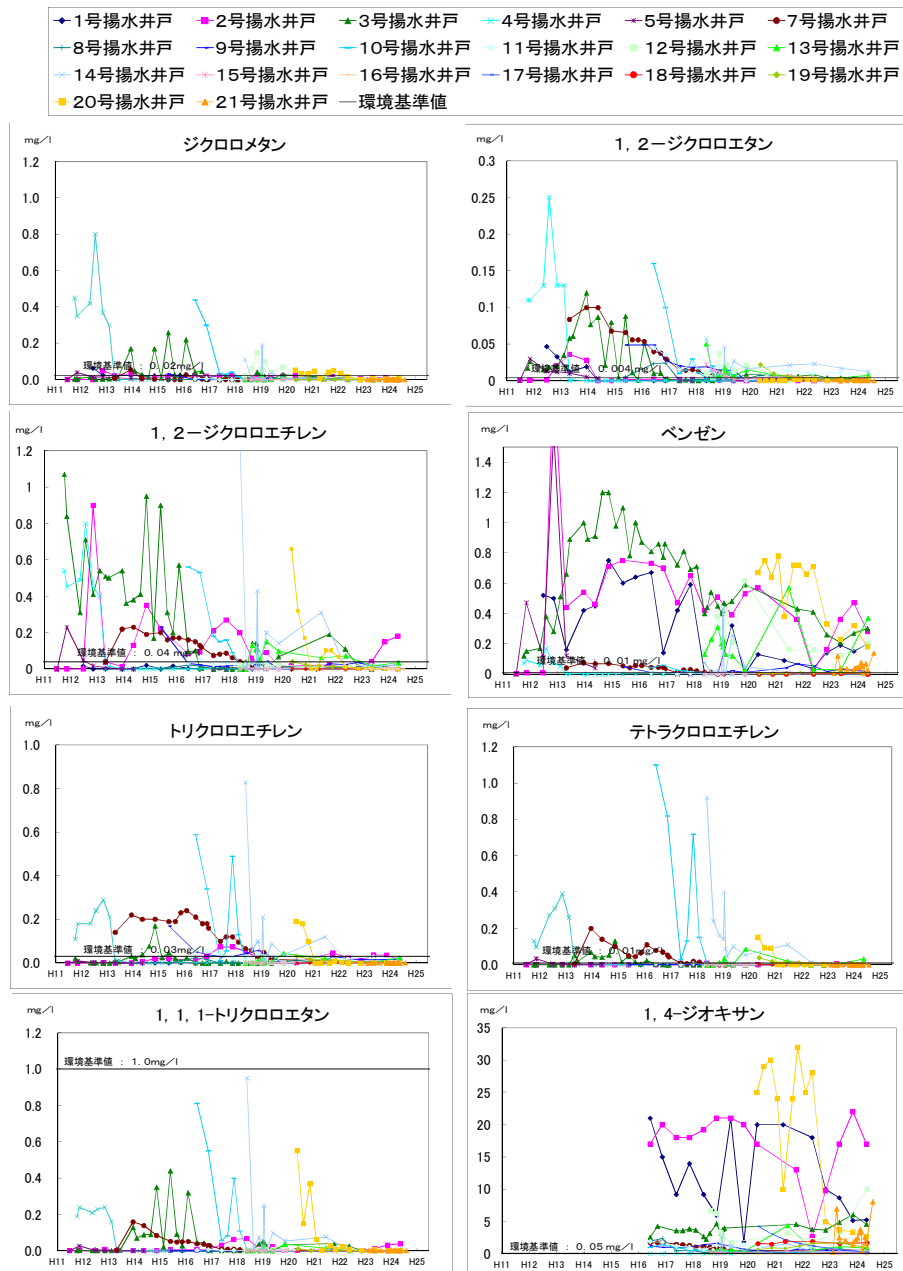
図-5-1 地下水質(揚水井戸)の経年変化

- 観測井戸等における地下水調査結果は、図-5の「地下水質の経年変化」に示すとおり、総じて減少若しくは横ばい傾向を示している。
- 処分場内に設置している汚染地下水を汲み上げる揚水井戸については一時的なVOC（トリクロロエチレン等の揮発性有機化合物）の濃度の増加傾向が認められ、その後は低下し、概ね低い濃度に落ち着いてきているものの、依然としてVOCが検出されている状況となっている。
- なお、揚水井戸においては、一旦上昇した汚染物質濃度が減少傾向に転じていることから、揚水井戸による汚染地下水の汲み上げは、地下水の浄化に寄与しているだけでなく、蒲の沢や南沢、大館沢における汚染地下水の濃度も減少傾向を示していることから、汚染地下水の揚水井戸としての機能も有効に働いていると評価できる。
