# 能代産業廃棄物処理センターに係る 特定支障除去等事業実施計画の変更について

平成25年1月18日

秋田県生活環境部環境整備課

## 支障除去等事業実施計画（平成25年度～平成34年度）

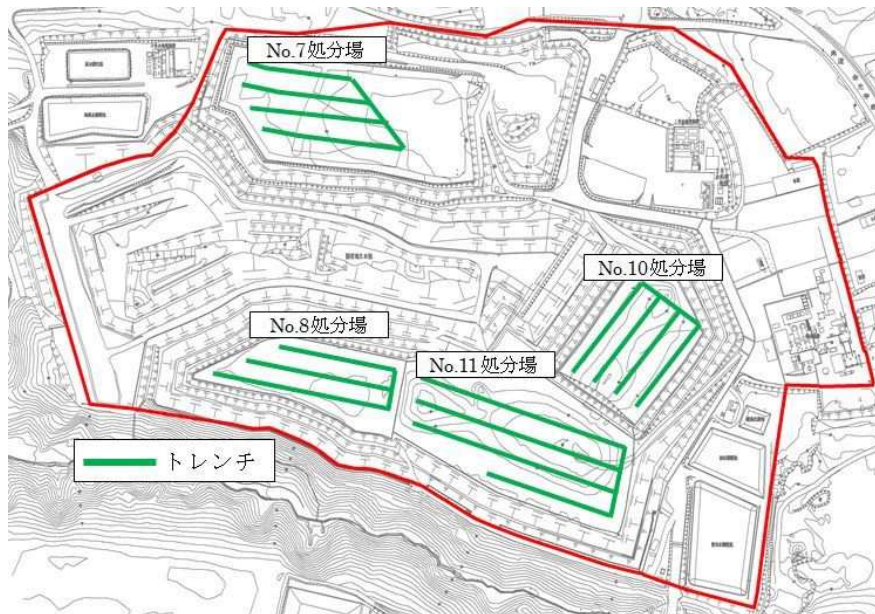
図8 雨水浸透対策（浸透トレンチ）位置図

○No. 7、8、10、11 処分場を対象とする。

○処分場上部から水を浸透させ洗出しによる浄化を想定していることから、処分場天端に浸透トレンチを敷設し雨水浸透量の増加を図る。
