事例No.14

事業名	海岸保全（高潮対策）事業	事例キーワード 景観配慮、生息環境配慮
事業担当機関	秋田地域振興局農林部農村整備課	
事業期間	平成8年～10年度	
実施場所	椿（船川港）漁港海岸 男鹿市船川港双六地内	
事業概要	全体事業費	272百万円
	工事概要	人工リーフ 1基（100m）
	事業の目的	<p>本海岸は、男鹿半島南岸に位置する第3種椿（船川港）漁港内の海岸である。当地区海岸は岩礁海岸で、海岸線背後を男鹿半島を周遊する主要地方道がとおり海食崖が海に迫る狭い土地に漁業集落が密集している。</p> <p>海岸整備は昭和46年の第1次海岸事業計画から着手しており、当初は高波による浸水被害を防止するため護岸と消波工の整備を行っている。しかし、台風時には護岸を越える激しい越波により県道が浸水し、度々通行に支障がでるため人工リーフにより沖合で波浪を制御し、護岸で越波を防護する面的防護により整備を進めた。</p>
環境配慮の内容	<p>1. 男鹿国定公園普通地域内に位置し、付近一帯は岩礁地でウミネコの営巣地（天然記念物）等貴重な自然環境にあり、生態系に配慮した計画とした。</p> <p>2. 隣接する館山崎は第一種特別地域に指定される景勝地であるため構造物により景観が損なわれないよう堤体が水面下となる潜堤構造とした。</p> <p>3. 本来の波浪防止機能に加え、ハタハタの産卵基質となるホンダワラ類藻場の発育に適した水域環境を創出する。</p> <p>4. 堤体前方部の被覆ブロックに底棲動物の生息に適した形状を選定するほか、波浪の影響少ない堤体後端部に自然石を用い、サザエ・アワビ等有用水産物の生息環境の保全に努める。</p>	
の施工状況後	人工リーフ施工完了後、堤体天端全面に亘りホンダワラ類藻場の繁茂が確認され、同時に平成に入り途絶えていた季節ハタハタ漁が再開されるなど良好な水域環境となっている。

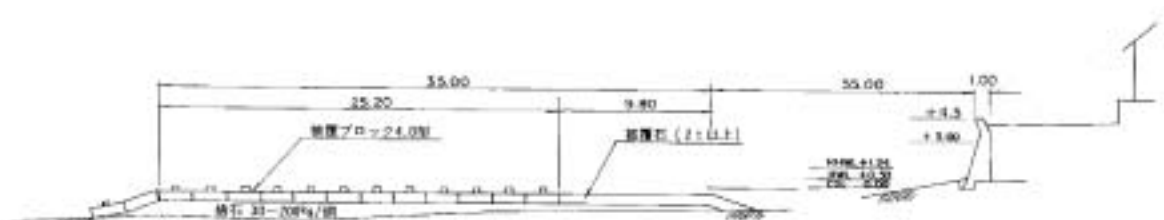
人工リーフ天端に繁茂する藻場
