秋 田 沿 岸
海 岸 保 全 基 本 計 画

平成28年2月

秋 田 県

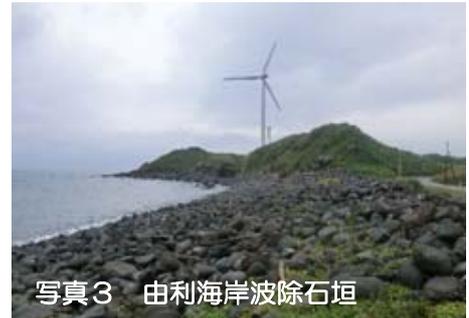
写真3 由利海岸波除石垣

秋田沿岸では、日本海側特有の冬季風浪に伴う越波、そして砂浜海岸から発生する飛砂対策が古くから海岸保全事業の課題となっている。越波に対しては、先人たちは試行錯誤を積み重ねつつ、18世紀以前から自然石を積み上げた「飛の波除石垣（とびのなみよけいしがき）」や「芹田波除石垣（せりたなみよけいしがき）」を築いており、これらは「由利海岸波除石垣（ゆりかいがんなみよけいしがき）」

（写真3）として国の指定文化財（史跡）となっている。また、飛砂に対しては、文政の頃に栗田定之丞が、グミとクロマツ300万株の植樹に成功し、背後の人々の生活を守る防砂林（飛砂防備林）を育ててきた¹。

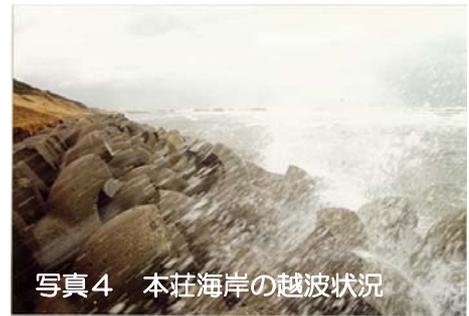
写真4 本荘海岸の越波状況

これらのように、秋田沿岸では海岸保全施設の整備を順次進めているが、今なお越波や浸水による災害が発生しており、防護水準は十分満たされていない状況である（写真4）。

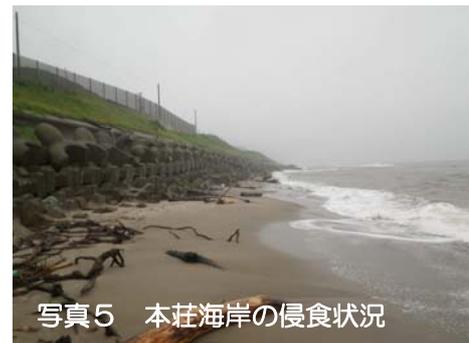
写真5 本荘海岸の侵食状況

これに加えて、雄物川、米代川、子吉川からの流出土砂の減少とともに、天然の防災施設である砂浜の幅が減少し（写真5）、越波の危険性が増大しているほか、漁港や港湾の防波堤のような、大型の海岸構造物を設置した区域では、流況の変化に伴って漂砂動態が変わったことから、航路埋没、局所的侵食、堆積などが問題となっている。

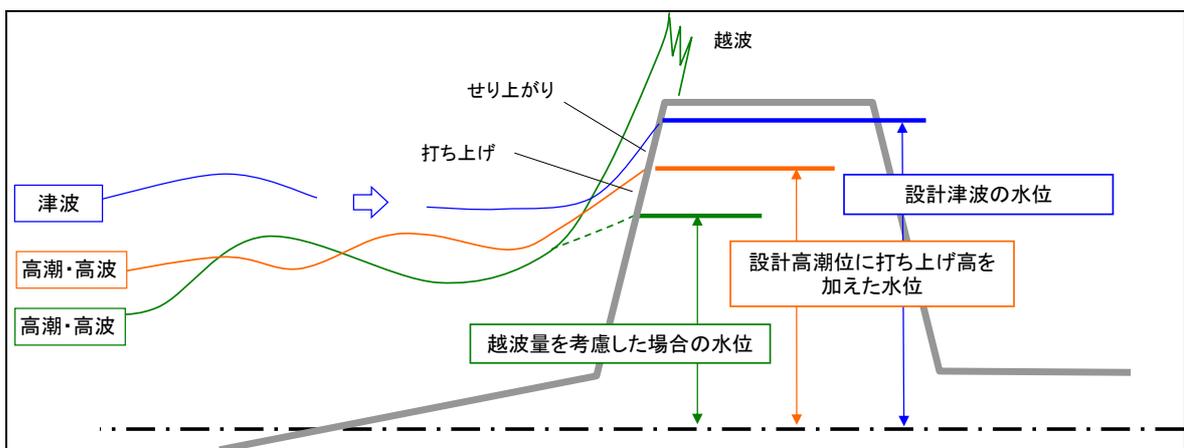
図 4 計画天端高の考え方

海岸保全施設の天端高は、高潮・波浪に対して必要となる高さとして津波に対して必要となる高さを比較して、高い方の値を基に設定する。

高潮・波浪対策のための施設の計画天端高の設定は、一般に以下の図に表される。この計画天端高の考え方は、朔望平均満潮位 (H.W.L) 時に、設計対象の高潮と波浪が同時に発生することを想定している。

津波に対して必要となる高さ(施設の計画天端高)は、国から示された「設計津波の水位の設定方法等について」(平成23年7月8日)に基づき、発生頻度の高い津波を対象に設定することとする。

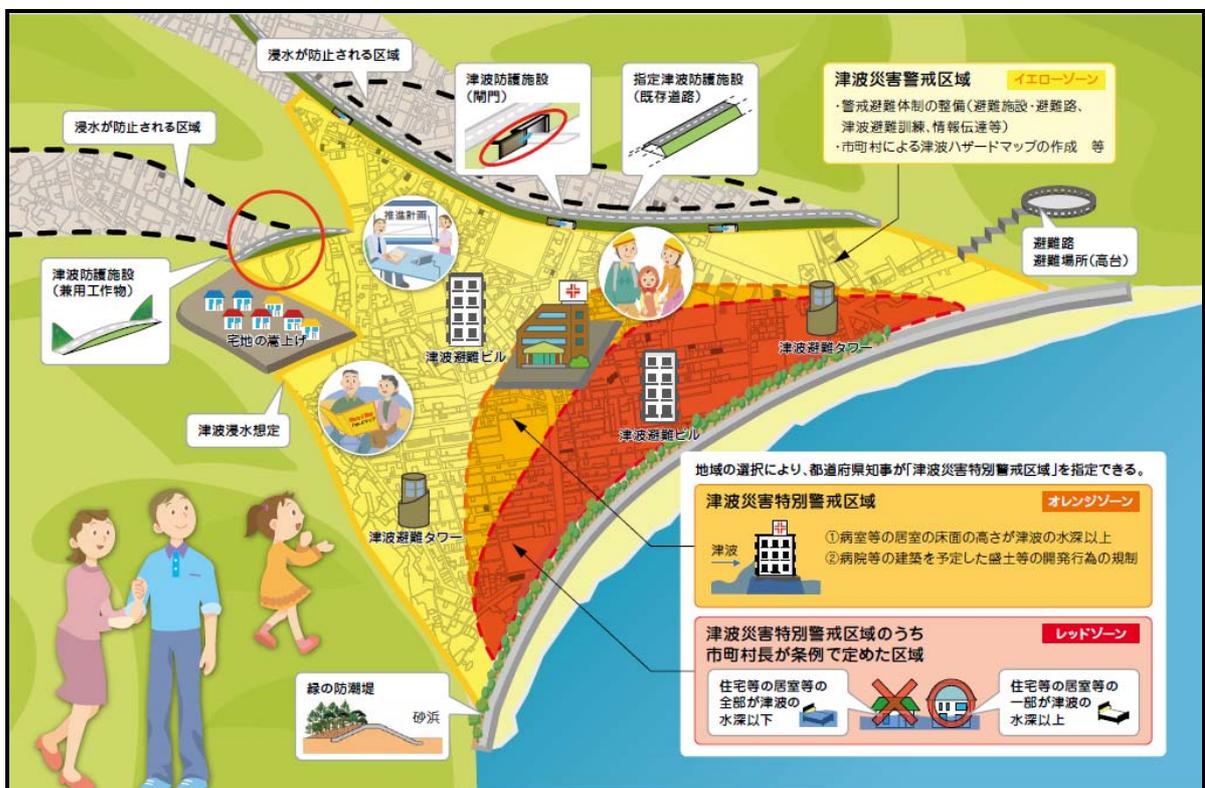
図 6 津波に対する多重防御のイメージ

なお、レベル2津波に対しては、その外力が非常に大きいことから、ハード対策による完全防護ではなく、ソフト対策と組み合わせた多重防御の概念を導入し、防災避難地図の作成、自主防災組織の強化、地震・津波防災教育のほか、地震・津波に対する避難訓練を実施するなど、防災意識の維持、向上を図ることにより、人的被害の防止を図る。

レベル2津波に対しては、防波堤・防潮堤による「一線防御」からハード対策とソフト対策を組み合わせた「多重防御」²による総合的防災対策を構築し、人的被害を防止できる水準とする。

² 多重防御とは、海岸・河川堤防等の復旧・整備、防災・排水施設の機能強化、想定浸水区域等の設定、ハザードマップ作成等の警戒避難体制の確立、中高層の避難建築物の整備、避難場所の確保、避難ビル・避難路・防災拠点施設の整備・機能向上、二線堤の機能を有する道路、鉄道等の活用、被災時における支援活動に不可欠な幹線交通網へのアクセス確保、被災都市の中核機能の復興のための市街地の整備・集団移転、土地利用規制・建築規制等の柔軟な適用等のハード・ソフト対策を組み合わせた施策である。

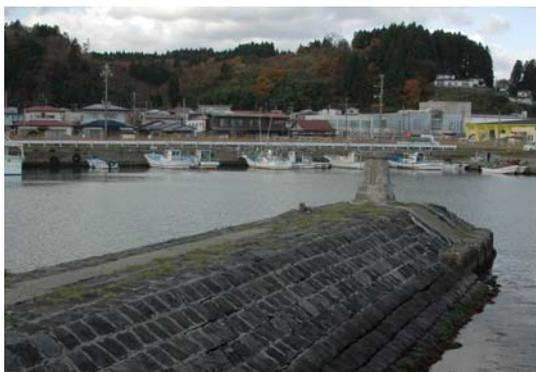
写真10 船川港 第二船入場防波堤

秋田沿岸には、優れた景勝地として様々な天然記念物や地方文化財が点在しているほか、「飛の波除石垣（とびのなみよけいしがき）」や「芹田波除石垣（せりたなみよけいしがき）」、「クロマツによる防砂林（飛砂防備林）」などの、先人達の努力の軌跡をたどることのできる歴史的な遺産もある。また、「船川港第一船入場・第二船入場防波堤」や「土崎港関連施設」は歴史的技術の面影を留める施設として、土木学会選奨土木遺産³に認定されている。これらの存在を知り、その歴史的背景や秋田沿岸の特徴ある自然や文化と触れ合うことは、明日の秋田沿岸を担う子供達や、秋田の海岸を訪れた人々が秋田の海岸に親しむ良い機会となる。そこで、これらの自然的、歴史的資源を活用しつつ、環境の維持管理経費を確保し、訪れる人々の自然環境保護意識を啓発するエコツーリズムの概念を有効に活用した、持続可能な適正な利用形態の確立を目指す。

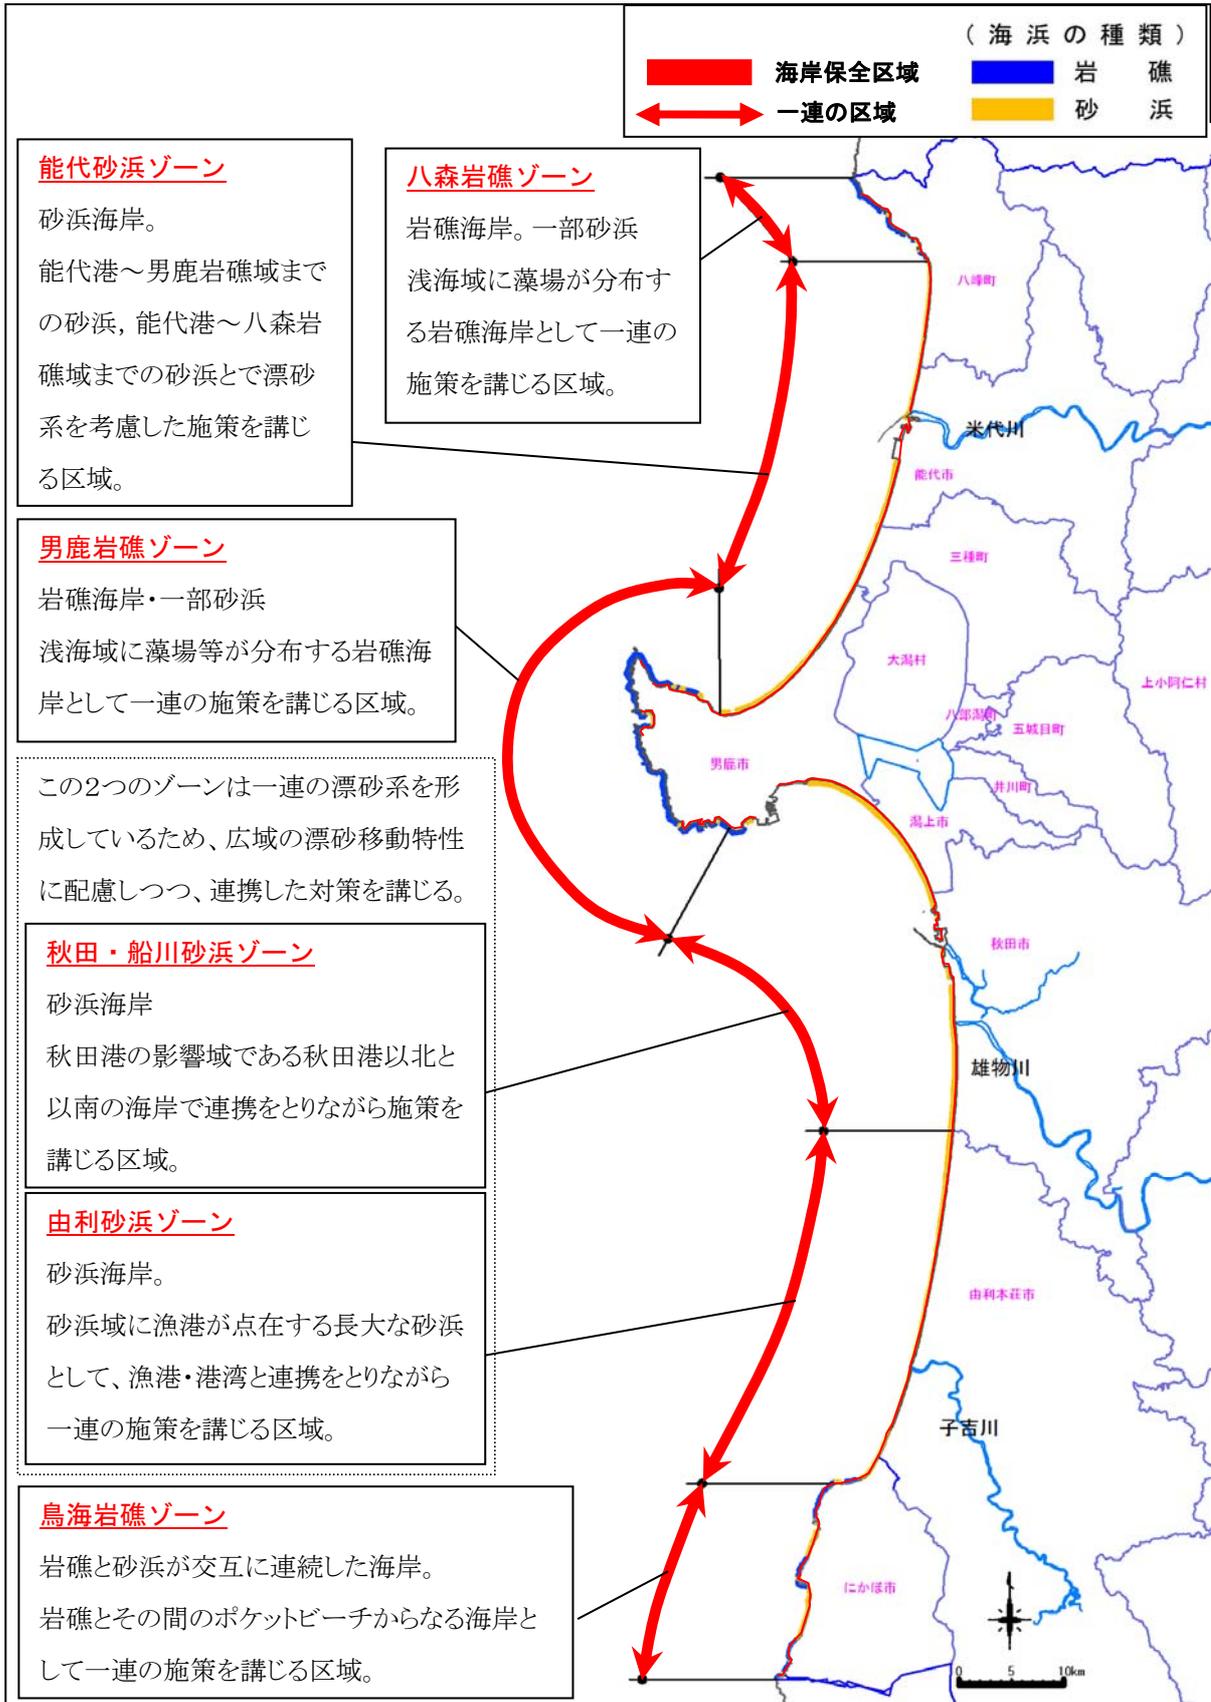
図 8 一連の海岸保全施設を整備しようとする区域

広域的な視点から見た海岸の侵食の状況や背後地の土地利用状況、自然環境などを考慮して、一連の海岸保全施設を整備しようとする区域を図8のように定めた。

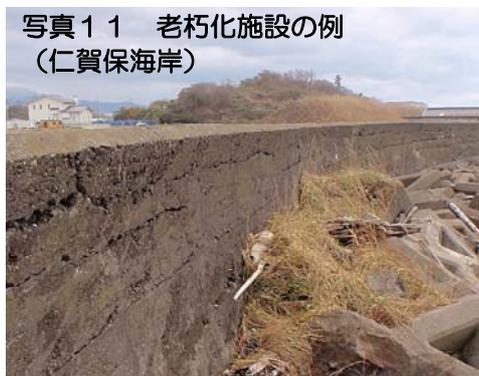
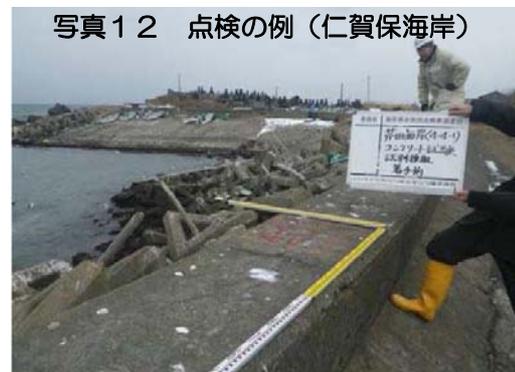
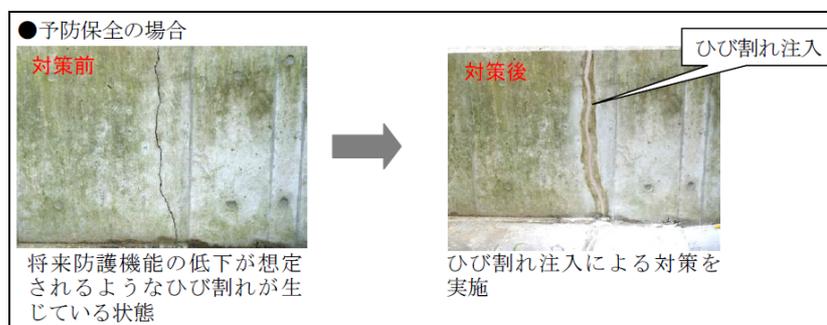
図 9 補修の例

海岸保全施設の機能を維持するため、定期的な巡視または点検を行い、施設の損傷・劣化が確認された場合には、適切な修繕を行う。また、老朽化した施設が今後急増する中で、維持管理に要するコストの縮減および平準化を図りつつ、持続的に防護機能を確保していくために、長寿命化計画を策定し、施設の維持及び修繕を計画的に実施する。
