# 岩見ダムの洪水調節効果【秋田県】（速報）

## ダムの洪水調節機能(イメージ)

別紙

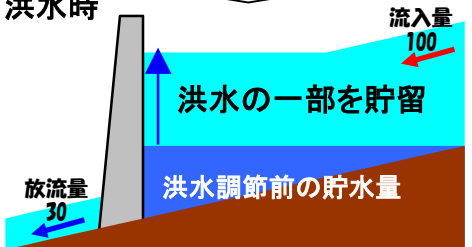
洪水時

洪水時に、例えば100流れている水のうち70をダムに貯め、ダム下流には30だけ流します。

このイメージでは、ダム下流河川に流れる水量は30%になり、洪水被害を軽減します。

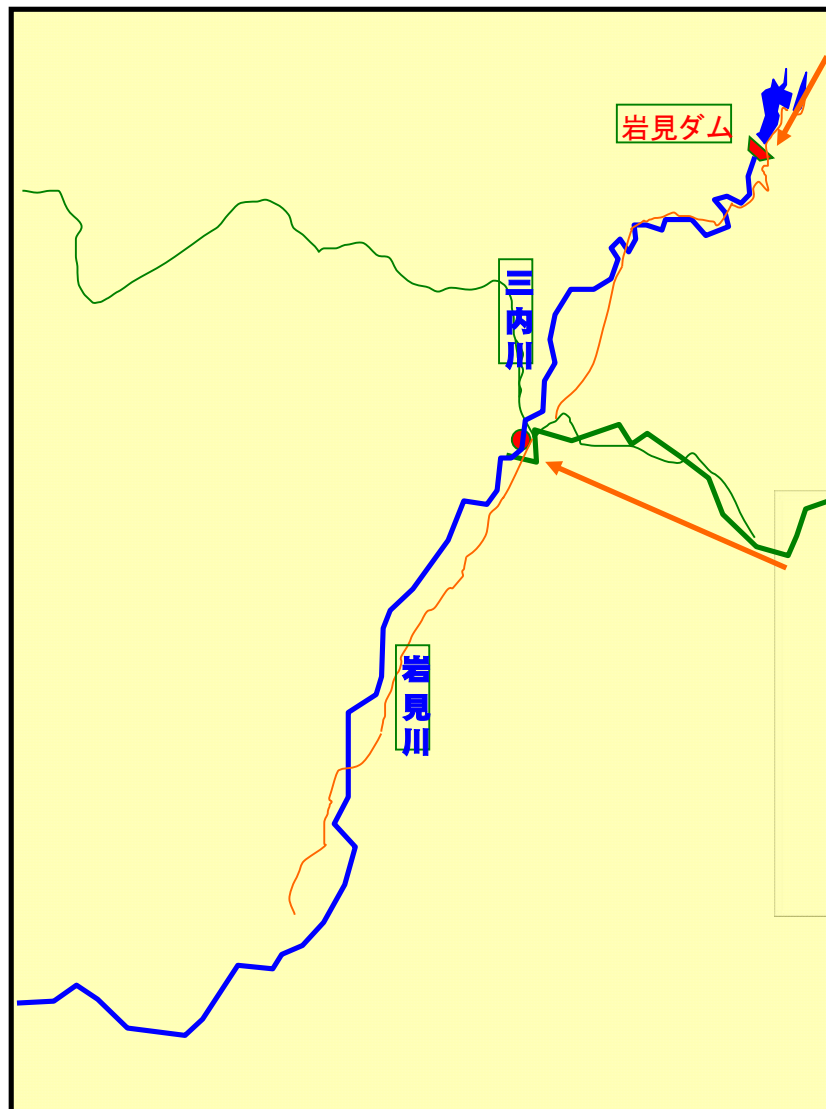
ダムがない場合

流れている100の水は、そのまま下流に流れていきます。

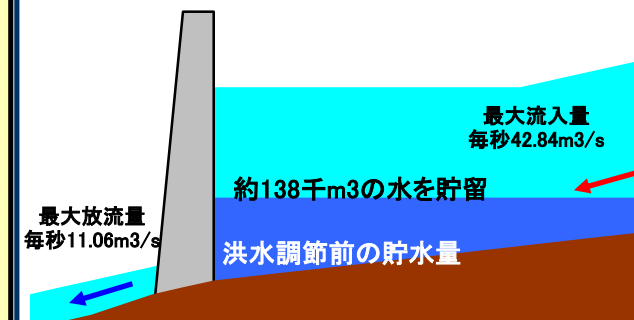
岩見ダム 出水前・後の貯水状況

岩見ダムでは、8月2日、前線（低気圧）による出水のため洪水調節を行いました。約138千m³の洪水をダムに貯留し、ダム下流の岩見川に流れる水量を少なくしました。

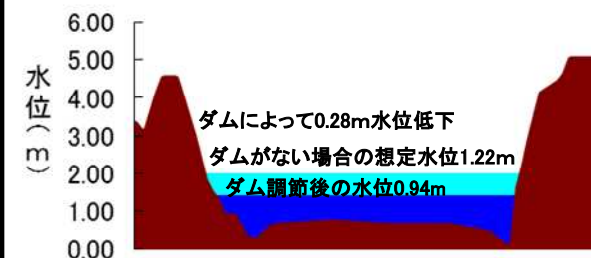
岩見川 柳町水位観測局 水位状況

洪水調節の結果、洪水調節量として31.80m<sup>3</sup>/s、約138千m<sup>3</sup>の水をダムに貯留し、岩見川 柳町水位観測局付近で28cm、河川水位を下げることができました。

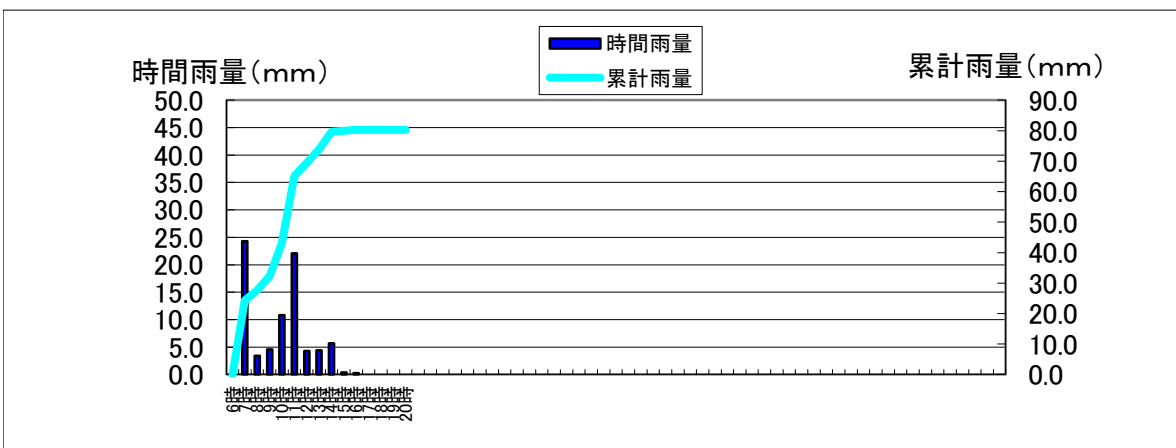
## 降雨の状況(岩見ダム流域平均雨量)

降雨の状況は、最大時間雨量24.3mm、累計雨量は79.6mmとなり、岩見ダムにおける最大流入量は42.84m<sup>3</sup>/sまで上昇しました。

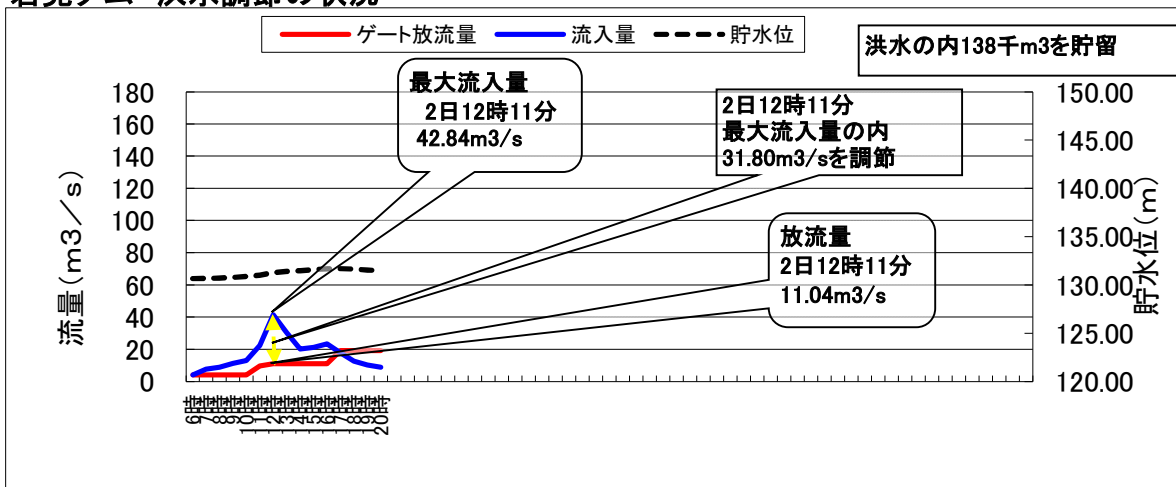
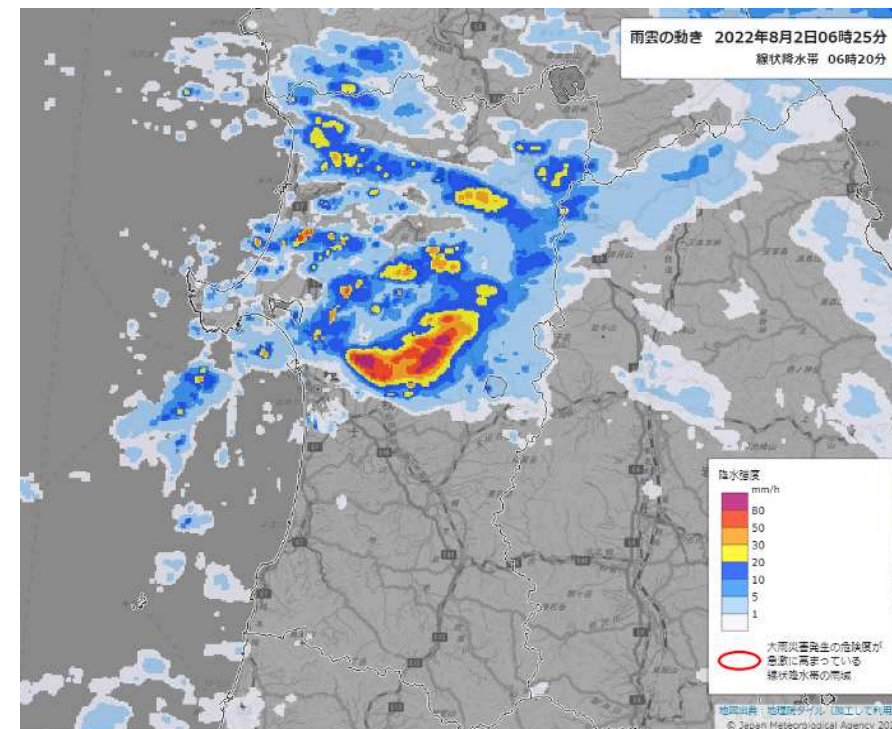
## 岩見ダム 洪水調節の状況
