# 岩見ダムの洪水調節効果【秋田県】（速報）

## ダムの洪水調節機能(イメージ)

別紙

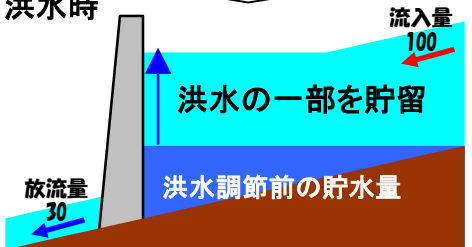
洪水時

洪水時に、例えば100流れている水のうち70をダムに貯め、ダム下流には30だけ流します。

このイメージでは、ダム下流河川に流れる水量は30%になり、洪水被害を軽減します。

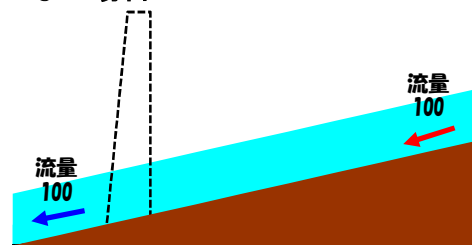
ダムがない場合

流れている100の水は、そのまま下流に流れていきます。

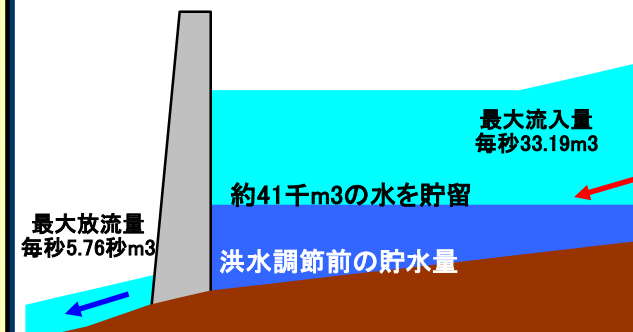
## 岩見ダム 出水前・後の貯水状況

岩見ダムでは、7月13日、寒冷低気圧による出水のため洪水調節を行いました。  
約41千m3の洪水をダムに貯留し、ダム下流の岩見川に流れる水量を少なくしました。

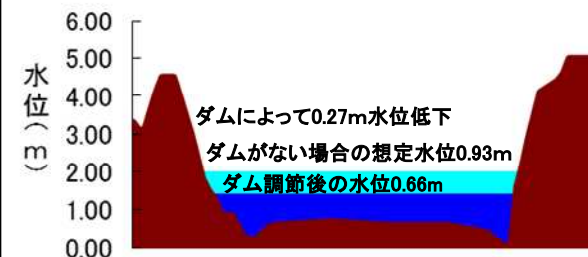
## 岩見川 柳町水位観測局 水位状況

岩見ダムでは7月13日、寒冷低気圧による出水のため洪水調節を行いました。  
降雨の状況は、最大時間雨量12.8mm、累計雨量は33.1mmとなり、岩見ダムにおける最大流入量は33.19m<sup>3</sup>/sまで上昇しました。  
洪水調節の結果、洪水調節量として27.45m<sup>3</sup>/s、約41千m<sup>3</sup>の水をダムに貯留し、岩見川 柳町水位観測局付近で27cm、河川水位を下げることができました。
