# 岩見ダムの洪水調節効果【秋田県】（速報）

岩見ダムでは6月24～25日、前線（低気圧）による出水のため洪水調節を行いました。

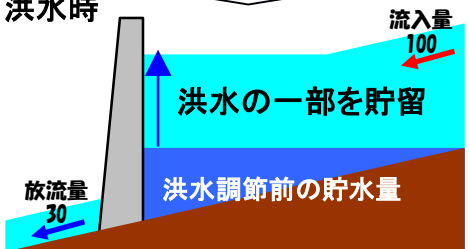
洪水時

洪水時に、例えば100流れている水のうち70をダムに貯め、ダム下流には30だけ流します。

このイメージでは、ダム下流河川に流れる水量は30%になり、洪水被害を軽減します。

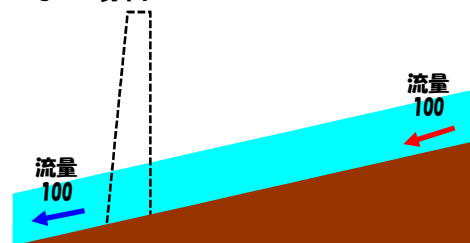
ダムがない場合

流れている100の水は、そのまま下流に流れていきます。

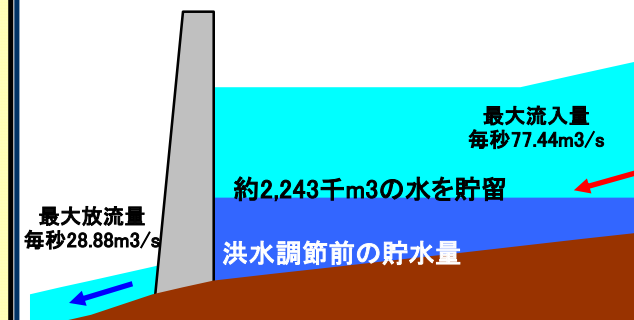
## 岩見ダム 出水前・後の貯水状況

岩見ダムでは、6月24～25日、前線(低気圧)による出水のため洪水調節を行いました。約2,243千m³の洪水をダムに貯留し、ダム下流の岩見川に流れる水量を少なくしました。

洪水調節の結果、洪水調節量として65.78m<sup>3</sup>/s、約2,243千m<sup>3</sup>の水をダムに貯留し、岩見川 柳町水位観測局付近で51cm、河川水位を下げることができました。

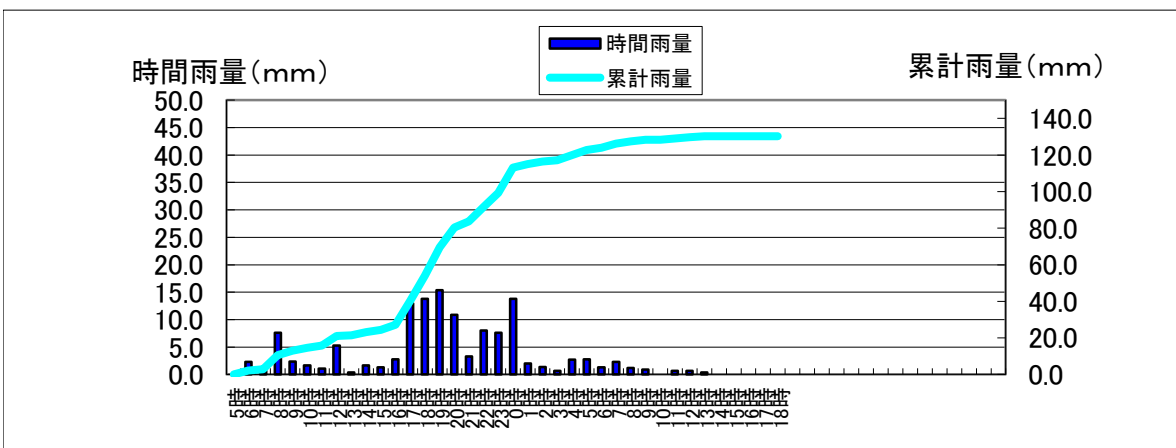
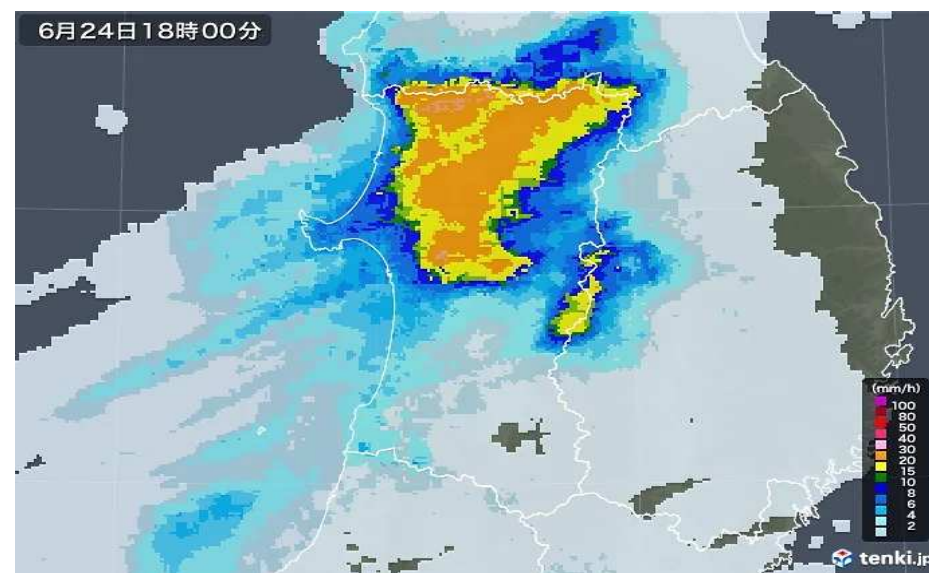
## 降雨の状況(岩見ダム流域平均雨量)

降雨の状況は、最大時間雨量15.4mm、累計雨量は129.8mmとなり、岩見ダムにおける最大流入量は77.44m<sup>3</sup>/sまで上昇しました。
