# 岩見ダムの洪水調節効果【秋田県】（速報）

## ダムの洪水調節機能(イメージ)

## 概況

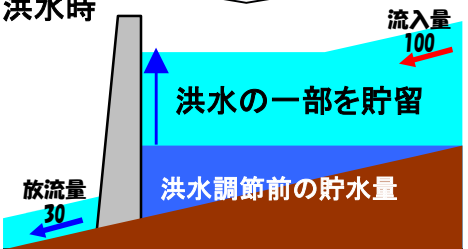
洪水時

洪水時に、例えば100流れている水のうち70をダムに貯め、ダム下流には30だけ流します。

このイメージでは、ダム下流河川に流れる水量は30%になり、洪水被害を軽減します。

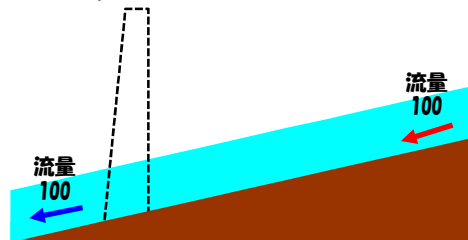
ダムがない場合

流れている100の水は、そのまま下流に流れていきます。

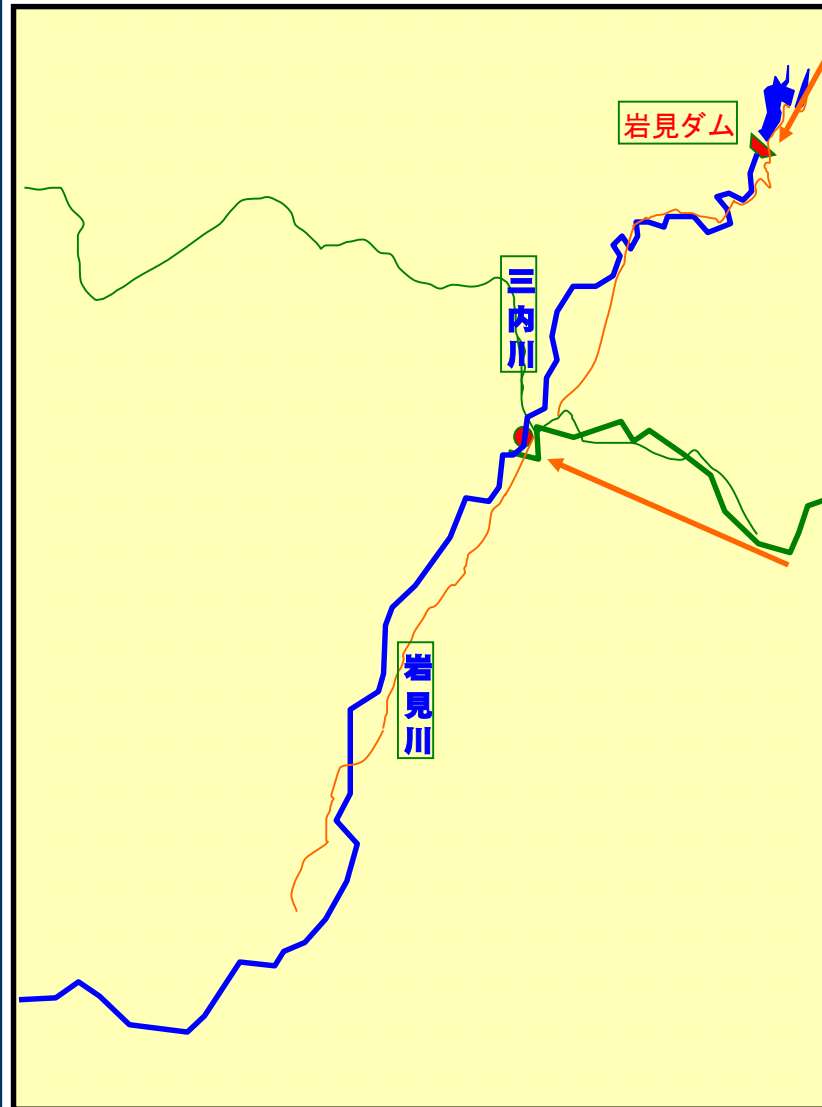
岩見ダム 出水前・後の貯水状況

最大流入量  
毎秒60.88m<sup>3</sup>

岩見ダムでは、台風19号による出水のため洪水調節を行いました。  
約631千m<sup>3</sup>の洪水をダムに貯留し、ダム下流の岩見川に流れる水量を少なくしました。

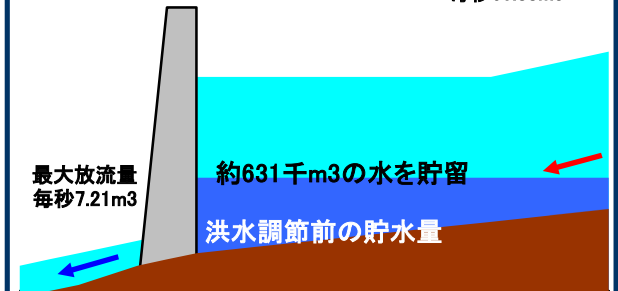
岩見川 柳町水位観測局 水位状況

洪水調節の結果、洪水調節量として53.74m<sup>3</sup>/s、約631千m<sup>3</sup>の水をダムに貯留し、岩見川 柳町水位観測局付近で45cm、河川水位を下げることができました。

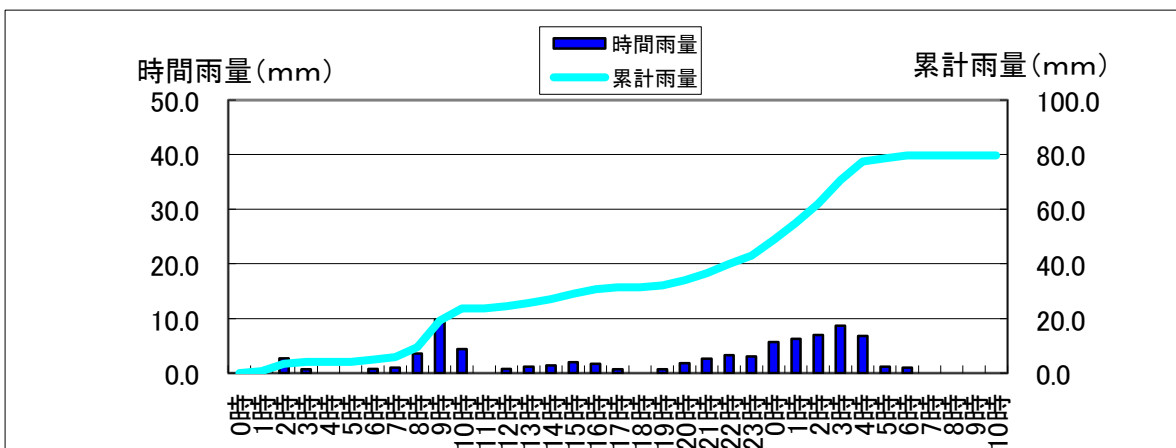
## 降雨の状況(岩見ダム流域平均雨量)

降雨の状況は、最大時間雨量9.8mm、累計雨量は79.7mmとなり、岩見ダムにおける最大流入量は60.88m<sup>3</sup>/sまで上昇しました。

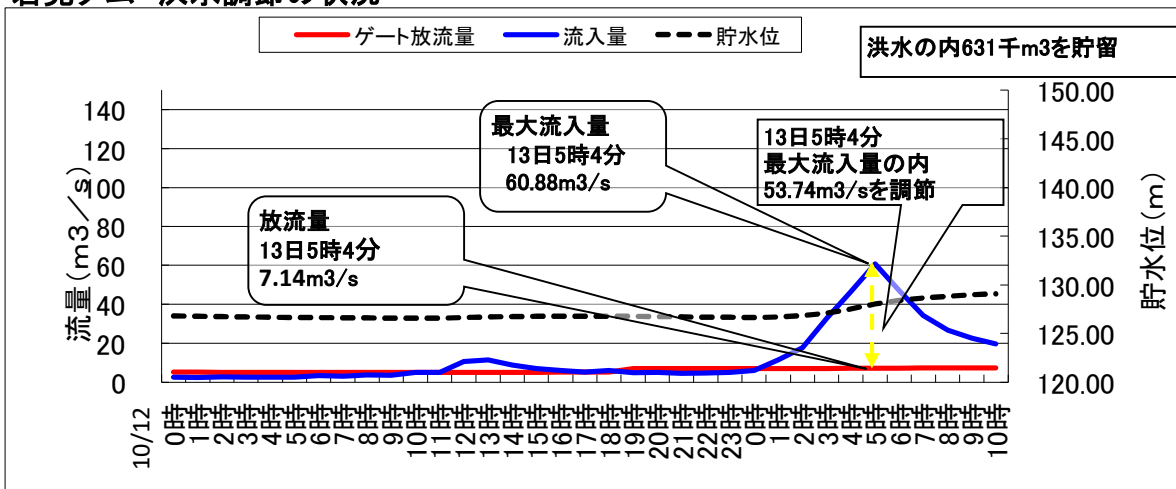
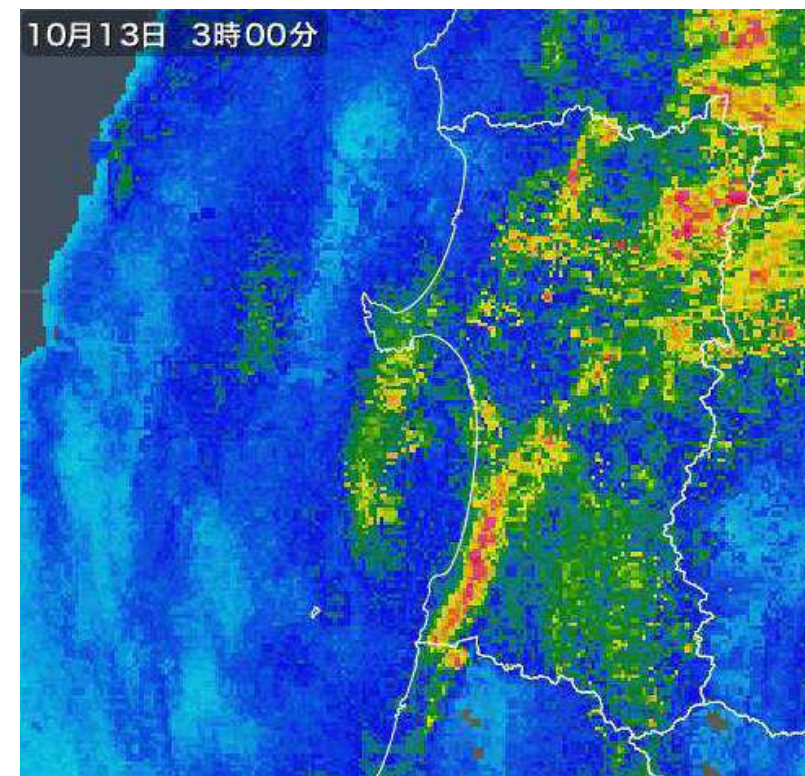
## 岩見ダム 洪水調節の状況
