# 岩見ダムの洪水調節効果【秋田県】（速報）

## 概況

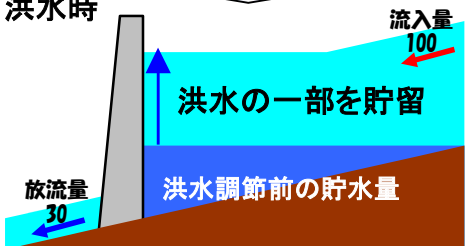
洪水時

洪水時に、例えば100流れている水のうち70をダムに貯め、ダム下流には30だけ流します。

このイメージでは、ダム下流河川に流れる水量は30%になり、洪水被害を軽減します。

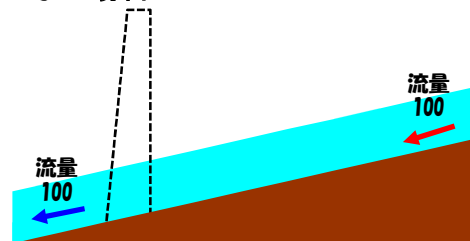
ダムがない場合

流れている100の水は、そのまま下流に流れていきます。

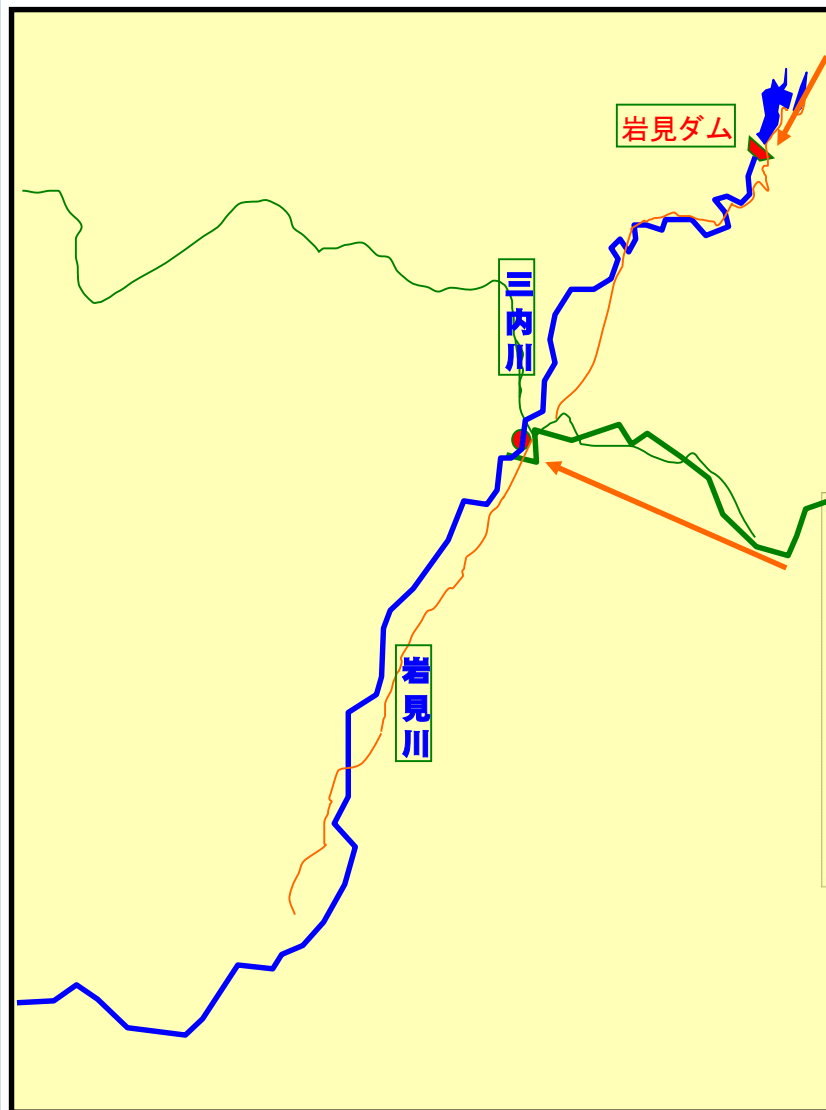
岩見ダム 出水前・後の貯水状況

最大流入量  
毎秒96.59m<sup>3</sup>

岩見ダムでは、8月16日、台風10号による出水のため洪水調節を行いました。  
約1,122千m<sup>3</sup>の洪水をダムに貯留し、ダム下流の岩見川に流れる水量を少なくしました。

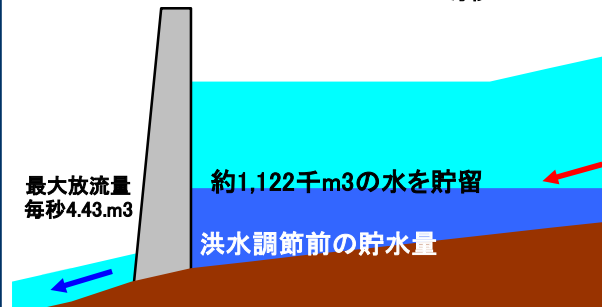
岩見川 柳町水位観測局 水位状況

洪水調節の結果、洪水調節量として92.39m<sup>3</sup>/s、約1,122千m<sup>3</sup>の水をダムに貯留し、岩見川 柳町水位観測局付近で68cm、河川水位を下げることができました。

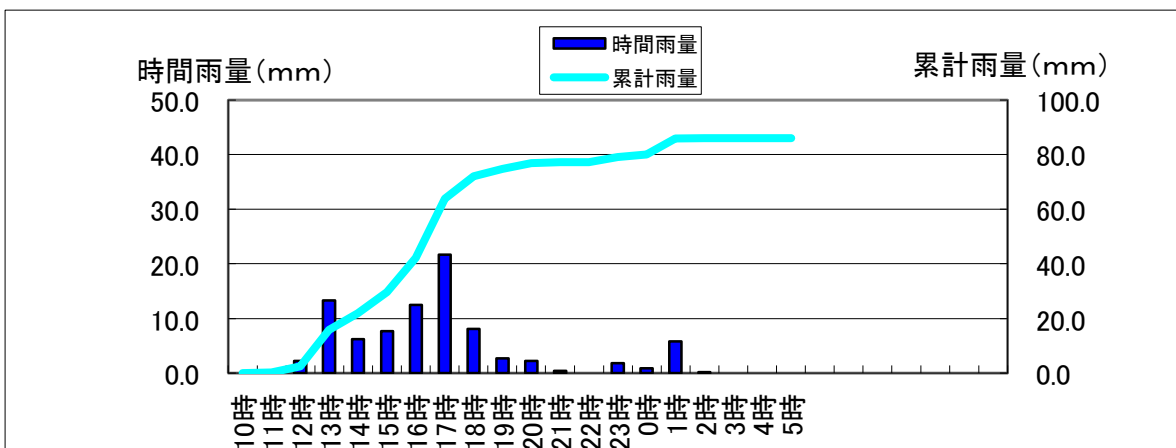
## 降雨の状況(岩見ダム流域平均雨量)

降雨の状況は、最大時間雨量21.7mm、累計雨量は79.1mmとなり、岩見ダムにおける最大流入量は96.59m<sup>3</sup>/sまで上昇しました。
