# 岩見ダムの洪水調節効果【秋田県】（速報）

別紙

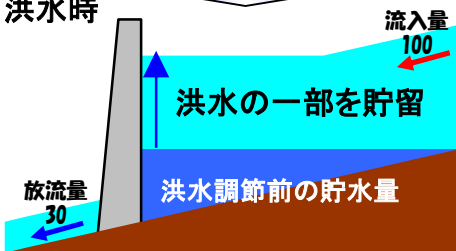
洪水時

洪水時に、例えば100流れている水のうち70をダムに貯め、ダム下流には30だけ流します。

このイメージでは、ダム下流河川に流れる水量は30%になり、洪水被害を軽減します。

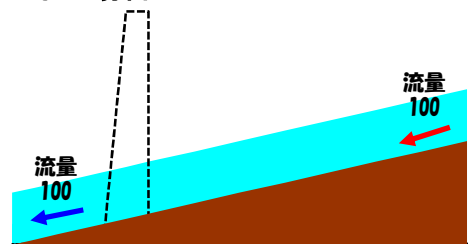
ダムがない場合

流れている100の水は、そのまま下流に流れていきます。

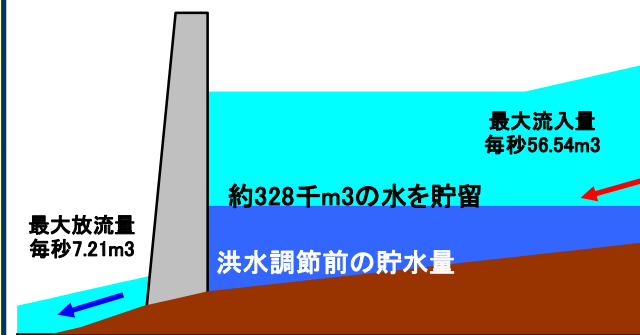
## 岩見ダム 出水前・後の貯水状況

岩見ダムでは、11月2日、前線(低気圧)による出水のため洪水調節を行いました。約328千m3の洪水をダムに貯留し、ダム下流の岩見川に流れる水量を少なくしました。

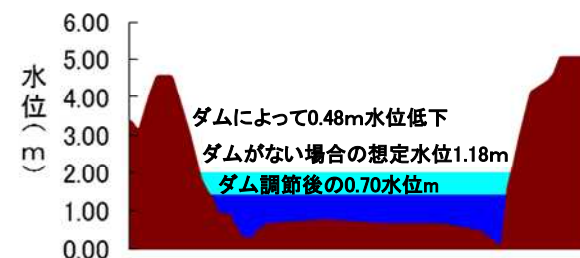
## 岩見川 柳町水位観測局 水位状況

岩見ダムでは11月2日、前線(低気圧)による出水のため洪水調節を行いました。  
 降雨の状況は、最大時間雨量12.8mm、累計雨量は40.5mmとなり、岩見ダムにおける最大流入量は56.54m<sup>3</sup>/sまで上昇しました。  
 洪水調節の結果、洪水調節量として49.38m<sup>3</sup>/s、約328千m<sup>3</sup>の水をダムに貯留し、岩見川 柳町水位観測局付近で0.48cm、河川水位を下げる  
 ことができました。
