旭川ダムの洪水調節効果【秋田県】（速報）

旭川ダムでは7月11日の「梅雨前線による出水」のため洪水調節を行いました。

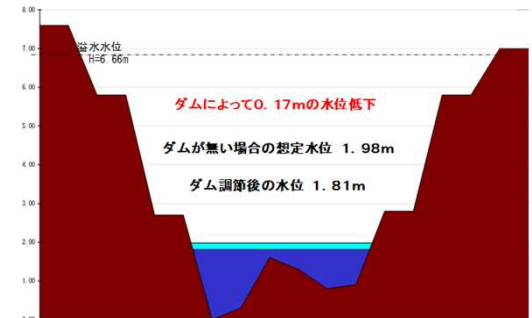
中島水位局 水位状況 (R2. 7. 11)

洪水調節の結果、約13.50千m³の水をダムに貯留し、旭川の水位を17cm下げることができました。
