岩見ダムの洪水調節効果【秋田県】（速報）

別紙

概況

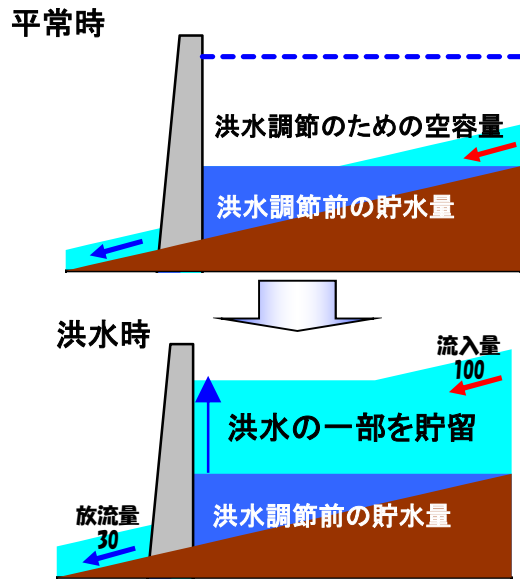
ダムの洪水調節機能(イメージ)

洪水時に、例えば100流れている水のうち70をダムに貯め、ダム下流には30だけ流します。

ダムがない場合

流れている100の水は、そのまま下流に流れていきま

このイメージでは、ダム下流河川に流れる水量は30%になり、洪水被害を軽減します。

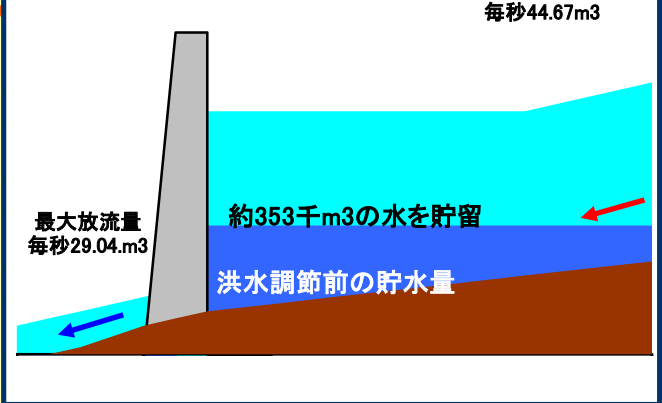
岩見ダム 出水前・後の貯水状況

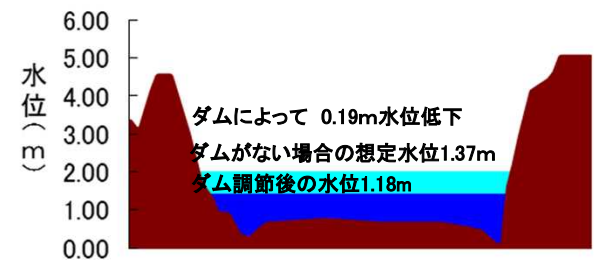
岩見川 柳町水位観測局 水位状況

岩見ダムでは7月2～3日、低気圧による出水のため洪水調節を行いました。
降雨の状況は、最大時間雨量7.9mm、累計雨量は67.9mmとなり、岩見ダムにおける最大流入量は44.67m³/sまで上昇しました。
洪水調節の結果、洪水調節量として15.75m³/s、約353千m³の水をダムに貯留し、岩見川 柳町水位観測局付近で19cm、河川水位を下げる
ことができました。

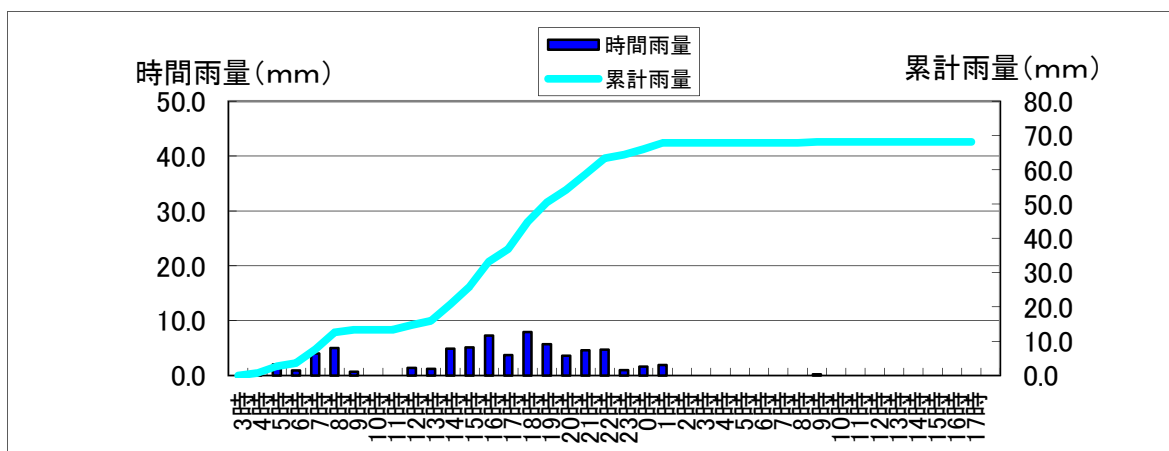
降雨の状況(岩見ダム流域平均雨量)

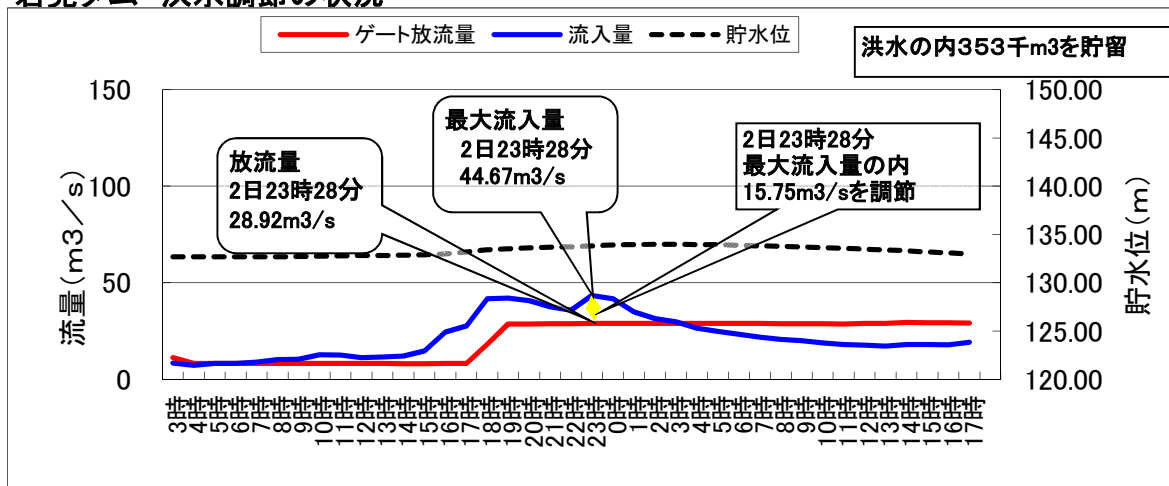
岩見ダム 洪水調節の状況
