岩見ダムの洪水調節効果【秋田県】（速報）

別紙

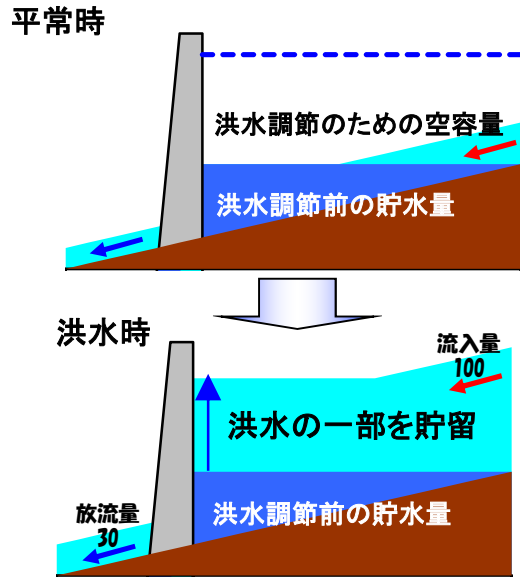
ダムの洪水調節機能(イメージ)

洪水時に、例えば100流れている水のうち70をダムに貯め、ダム下流には30だけ流します。

ダムがない場合

流れている100の水は、そのまま下流に流れていきま

このイメージでは、ダム下流河川に流れる水量は30%になり、洪水被害を軽減します。

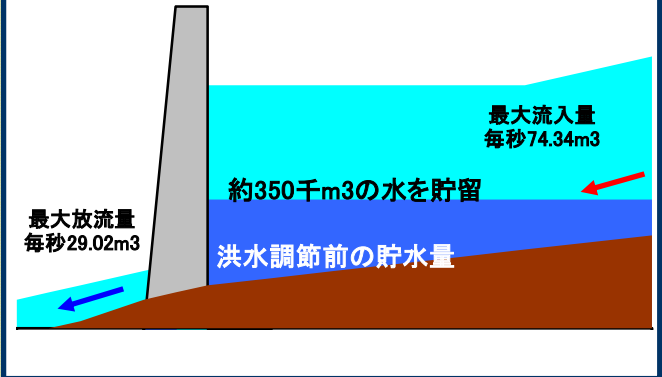
岩見ダム 出水前・後の貯水状況

岩見ダムでは、8月14～15日、寒冷前線による出水のため洪水調節を行いました。約350千m³の洪水をダムに貯留し、ダム下流の岩見川に流れる水量を少なくしました。

岩見ダムでは8月14～15日、寒冷前線による出水のため洪水調節を行いました。
 降雨の状況は、最大時間雨量26.4mm、累計雨量は75.1mmとなり、岩見ダムにおける最大流入量は74.34m³/sまで上昇しました。
 洪水調節の結果、洪水調節量として45.68m³/s、約350千m³の水をダムに貯留し、岩見川 柳町水位観測局付近で34cm、河川水位を下げる
 ことができました。
