旭川ダムの洪水調節効果【秋田県】（速報）

概況

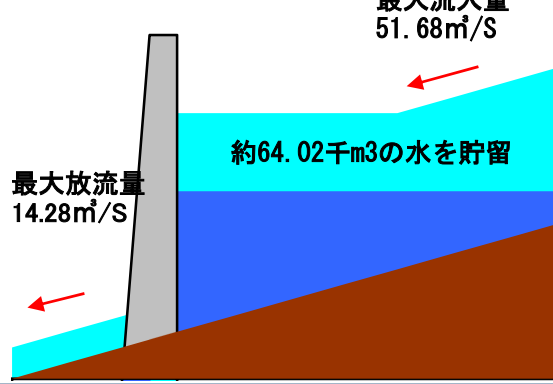
旭川ダム 出水前・後の貯水状況

旭川ダムでは、8月14日の「寒冷前線による出水」のため、洪水調節を行いました。約64.02千m³の洪水をダムに貯留し、ダム下流の旭川に流れる水量を少なくしました。

洪水調節の結果、約64.02千m³の水をダムに貯留し、旭川の水位を91cm下げることができました。

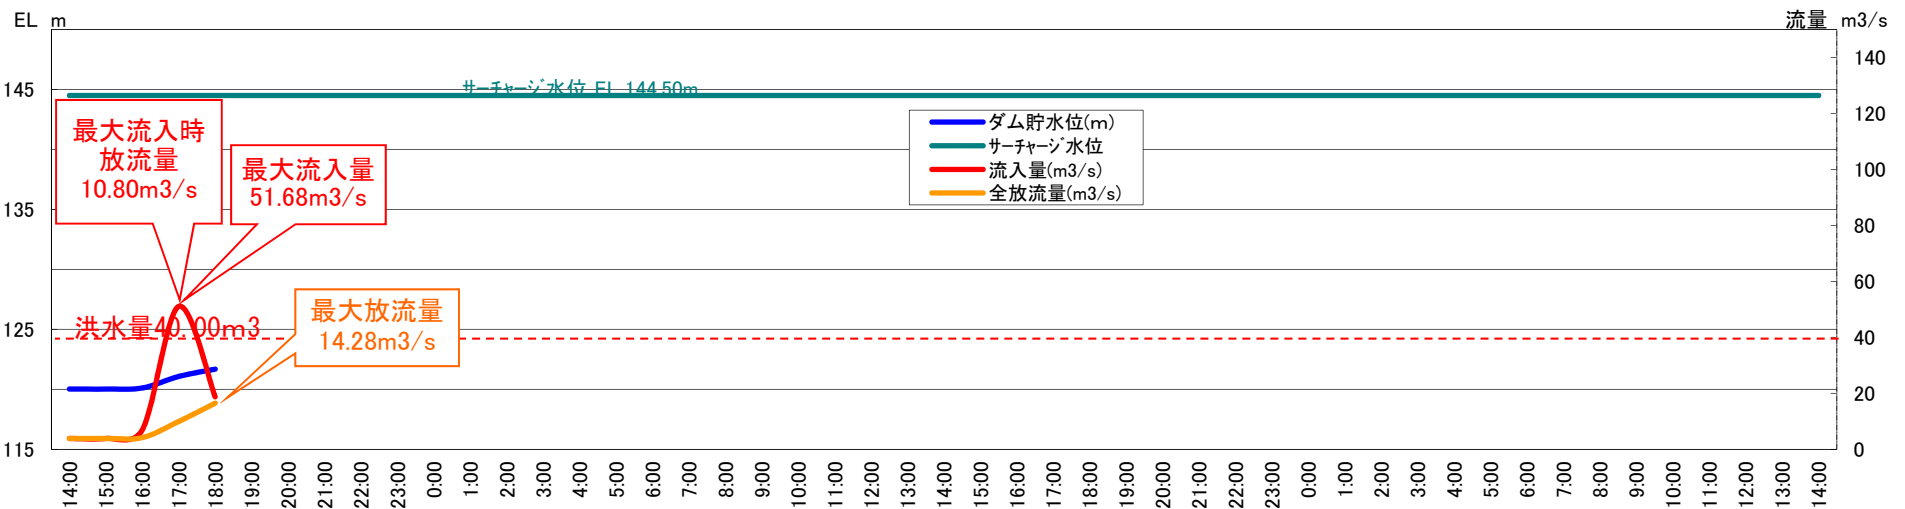
旭川ダム 洪水調節の状況

旭川ダムでは8月14日の「寒冷前線による出水」のため洪水調節を行いました。

降雨の状況は、流域平均の最大時間雨量29.7mm、累計雨量は39.1mmとなり、旭川ダムにおける最大流入量は51.68m³/sまで上昇しました。
