# 岩見ダムの洪水調節効果【秋田県】（速報）

## 別紙

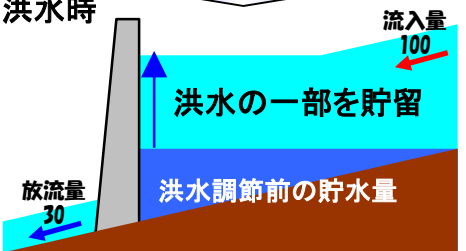
洪水時

洪水時に、例えば100流れている水のうち70をダムに貯め、ダム下流には30だけ流します。

このイメージでは、ダム下流河川に流れる水量は30%になり、洪水被害を軽減します。

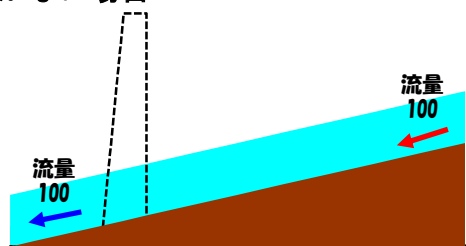
ダムがない場合

流れている100の水は、そのまま下流に流れていきます。

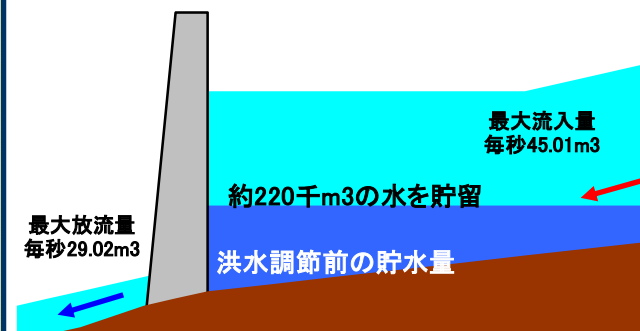
## 岩見ダム 出水前・後の貯水状況

岩見ダムでは、8月15日、前線（低気圧）による出水のため洪水調節を行いました。  
約220千m<sup>3</sup>の洪水をダムに貯留し、ダム下流の岩見川に流れる水量を少なくしました。

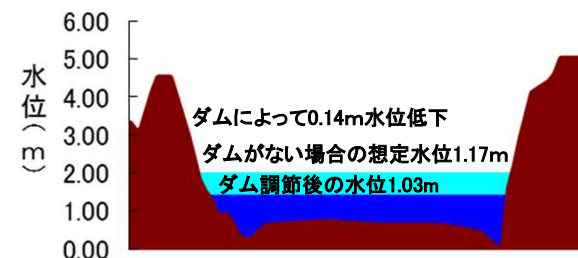
## 岩見川 柳町水位観測局 水位状況

岩見ダムでは8月15日、前線(低気圧)による出水のため洪水調節を行いました。  
降雨の状況は、最大時間雨量6.3mm、累計雨量は25.6mmとなり、岩見ダムにおける最大流入量は45.01m<sup>3</sup>/sまで上昇しました。  
洪水調節の結果、洪水調節量として16.22m<sup>3</sup>/s、約220千m<sup>3</sup>の水をダムに貯留し、岩見川 柳町水位観測局付近で14cm、河川水位を下げる  
ことができました。
