岩見ダムの洪水調節効果【秋田県】（速報）

別紙

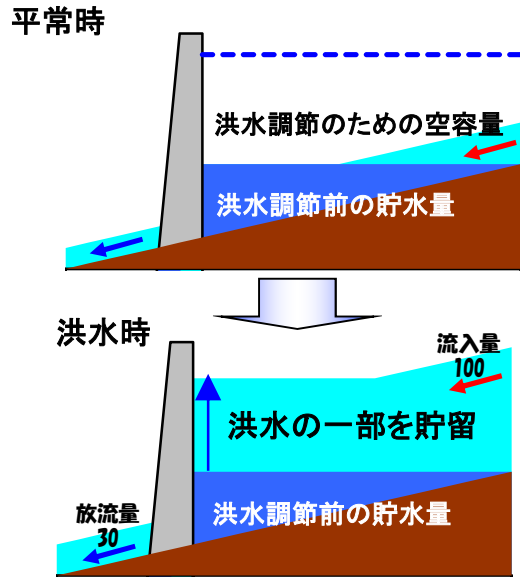
ダムの洪水調節機能(イメージ)

洪水時に、例えば100流れている水のうち70をダムに貯め、ダム下流には30だけ流します。

このイメージでは、ダム下流河川に流れる水量は30%になり、洪水被害を軽減します。

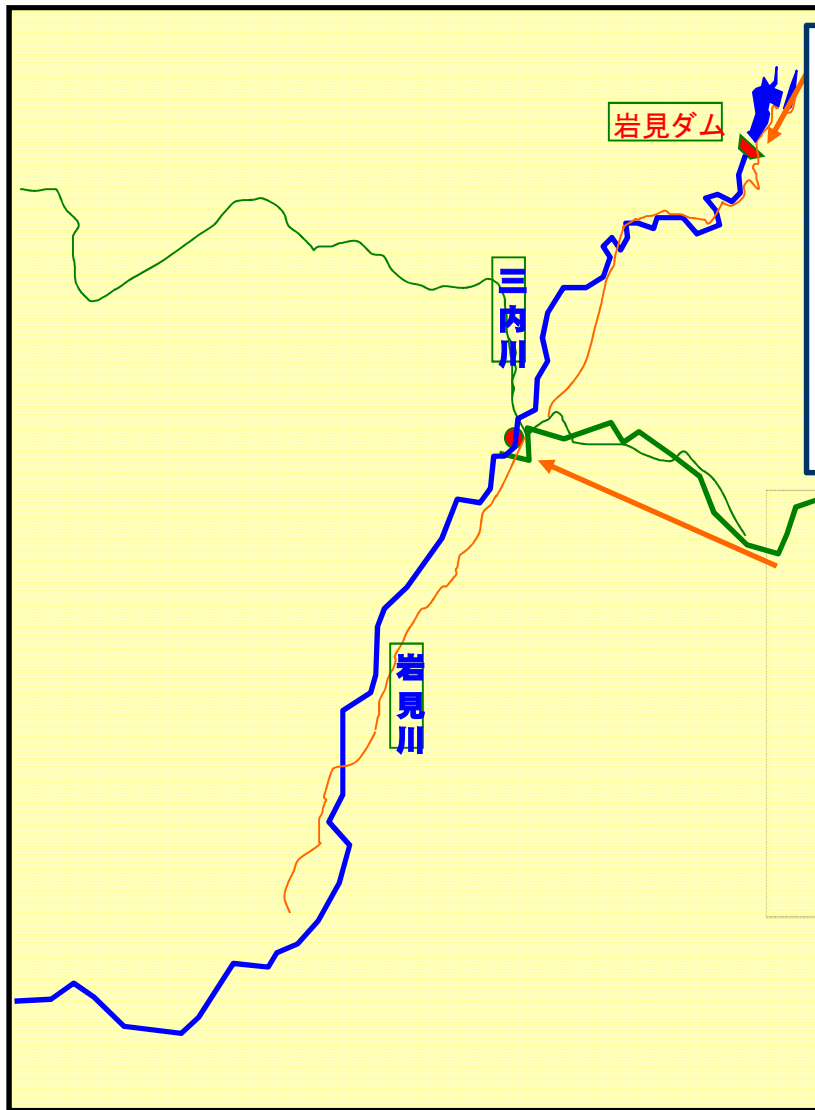
岩見ダム 出水前・後の貯水状況

岩見ダムでは、8月9日、前線(低気圧)による出水のため洪水調節を行いました。約2,677千m³の洪水をダムに貯留し、ダム下流の岩見川に流れる水量を少なくしました。

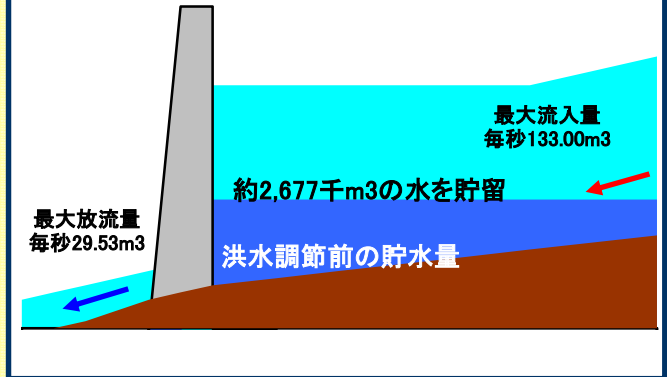
岩見川 柳町水位観測局 水位状況

岩見ダムでは8月9日、前線（低気圧）による出水のため洪水調節を行いました。
 降雨の状況は、最大時間雨量26.6mm、累計雨量は152.0mmとなり、岩見ダムにおける最大流入量は133.00m³/sまで上昇しました。
 洪水調節の結果、洪水調節量として104.20m³/s、約2,677千m³の水をダムに貯留し、岩見川 柳町水位観測局付近で50cm、河川水位を下げる
 ことができました。
