# 岩見ダムの洪水調節効果【秋田県】（速報）

## ダムの洪水調節機能(イメージ)

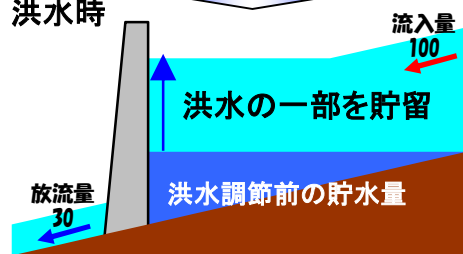
洪水時

洪水時に、例えば100流れている水のうち70をダムに貯め、ダム下流には30だけ流します。

このイメージでは、ダム下流河川に流れる水量は30%になり、洪水被害を軽減します。

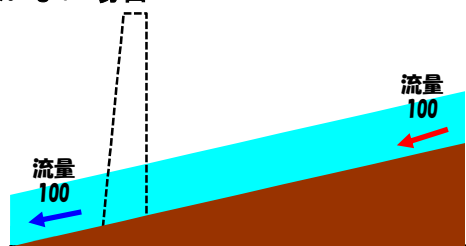
ダムがない場合

流れている100の水は、そのまま下流に流れていきます

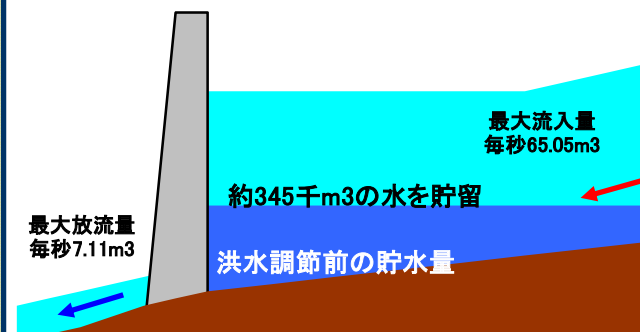
## 岩見ダム 出水前・後の貯水状況

岩見ダムでは、9月4日、前線(低気圧)による出水のため洪水調節を行いました。  
約345千m<sup>3</sup>の洪水をダムに貯留し、ダム下流の岩見川に流れる水量を少なくしました。

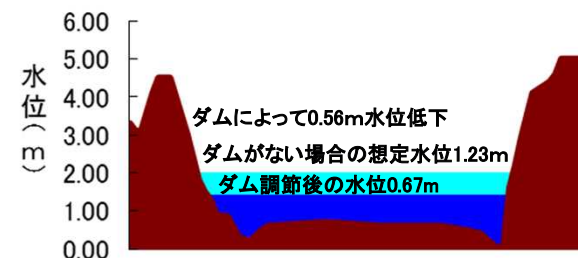
## 岩見川 柳町水位観測局 水位状況

岩見ダムでは9月4日、前線(低気圧)による出水のため洪水調節を行いました。  
降雨の状況は、最大時間雨量37.9mm、累計雨量は59.4mmとなり、岩見ダムにおける最大流入量は65.05m<sup>3</sup>/sまで上昇しました。  
洪水調節の結果、洪水調節量として57.98m<sup>3</sup>/s、約345千m<sup>3</sup>の水をダムに貯留し、岩見川 柳町水位観測局付近で0.56cm、河川水位を下げる  
ことができました。
