# 岩見ダムの洪水調節効果【秋田県】（速報）

別紙

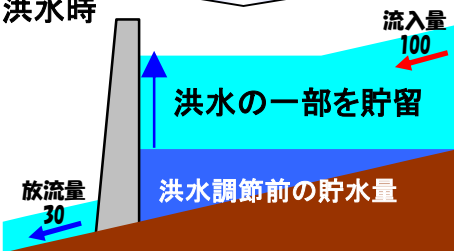
洪水時

洪水時に、例えば100流れている水のうち70をダムに貯め、ダム下流には30だけ流します。

このイメージでは、ダム下流河川に流れる水量は30%になり、洪水被害を軽減します。

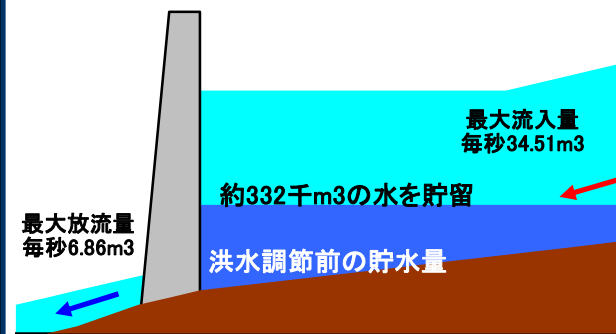
## 岩見ダム 出水前・後の貯水状況

岩見ダムでは、12月1日、寒冷前線（低気圧）による出水のため洪水調節を行いました。約332千m<sup>3</sup>の洪水をダムに貯留し、ダム下流の岩見川に流れる水量を少なくしました。

岩見ダムでは12月1日、寒冷前線（低気圧）による出水のため洪水調節を行いました。  
 降雨の状況は、最大時間雨量7.0mm、累計雨量は21.0mmとなり、岩見ダムにおける最大流入量は34.51m<sup>3</sup>/sまで上昇しました。  
 洪水調節の結果、洪水調節量として27.70m<sup>3</sup>/s、約332千m<sup>3</sup>の水をダムに貯留し、岩見川 柳町水位観測局付近で27cm、河川水位を下げることができました。
