# 岩見ダムの洪水調節効果【秋田県】（速報）

## ダムの洪水調節機能(イメージ)

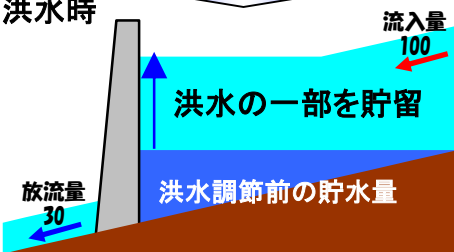
洪水時

洪水時に、例えば100流れている水のうち70をダムに貯めダム下流には30だけ流します。

このイメージでは、ダム下流河川に流れる水量は30%になり、洪水被害を軽減します。

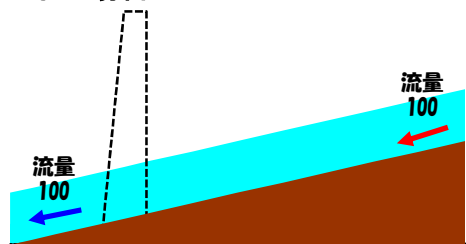
ダムがない場合

流れている100の水は、そのまま下流に流れていきます。

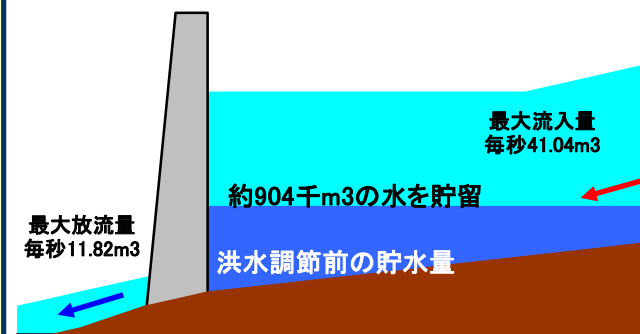
## 岩見ダム 出水前・後の貯水状況

岩見ダムでは、3月28～29日、融雪による出水のため洪水調節を行いました。  
約904千m3の洪水をダムに貯留し、ダム下流の岩見川に流れる水量を少なくしました。

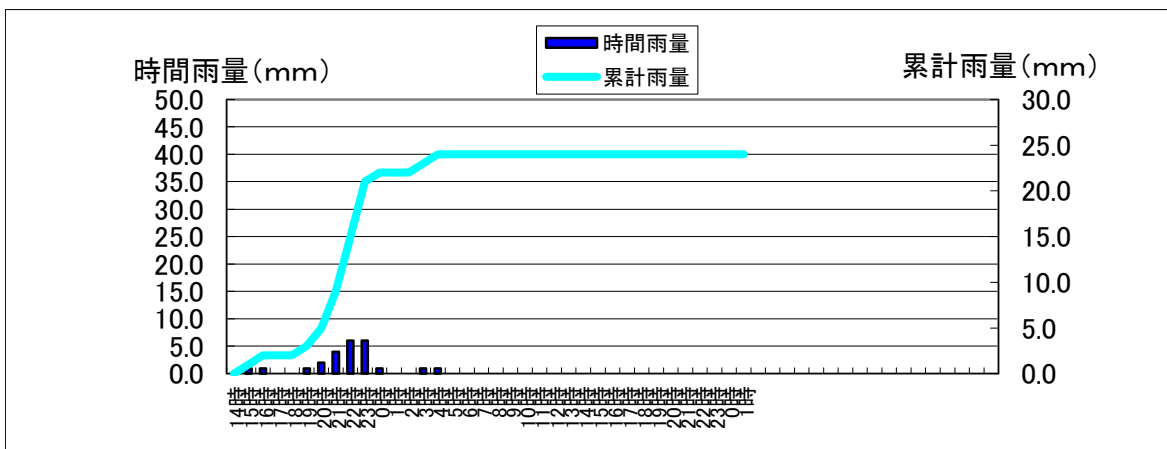
降雨の状況(岩見ダム流域平均雨量)

岩見ダムでは3月28～29日、融雪による出水のため洪水調節を行いました。  
 降雨の状況は、最大時間雨量6.0mm、累計雨量は24.0mmとなり、岩見ダムにおける最大流入量は41.04m<sup>3</sup>/sまで上昇しました。  
 洪水調節の結果、洪水調節量として29.22m<sup>3</sup>/s、約904千m<sup>3</sup>の水をダムに貯留し、岩見川 柳町水位観測局付近で28cm、河川水位を下げることができました。
