# 岩見ダムの洪水調節効果【秋田県】（速報）

別紙

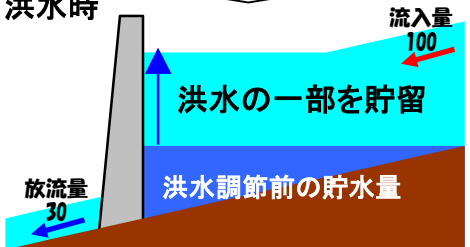
洪水時

洪水時に、例えば100流れている水のうち70をダムに貯め、ダム下流には30だけ流します。

このイメージでは、ダム下流河川に流れる水量は30%になり、洪水被害を軽減します。

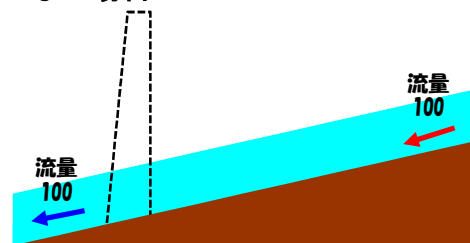
ダムがない場合

流れている100の水は、そのまま下流に流れていきます。

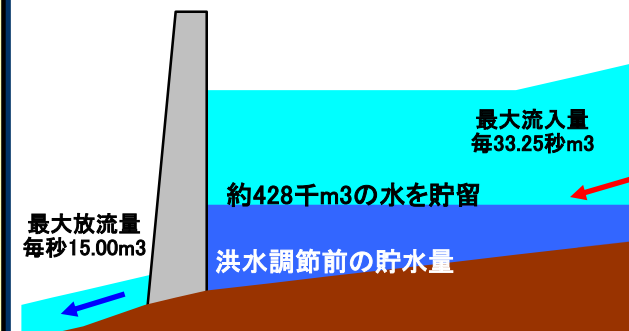
## 岩見ダム 出水前・後の貯水状況

岩見ダムでは、4月18～19日、前線（低気圧）による出水のため洪水調節を行いました。約428千m3の洪水をダムに貯留し、ダム下流の岩見川に流れる水量を少なくしました。

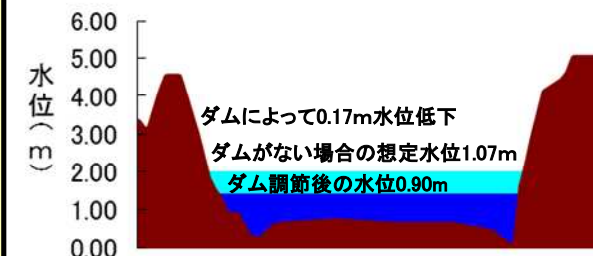
## 岩見川 柳町水位観測局 水位状況

岩見ダムでは4月18～19日、前線（低気圧）による出水のため洪水調節を行いました。  
 降雨の状況は、最大時間雨量5.0mm、累計雨量は77.0mmとなり、岩見ダムにおける最大流入量は33.25m<sup>3</sup>/sまで上昇しました。  
 洪水調節の結果、洪水調節量として18.45m<sup>3</sup>/s、約428千m<sup>3</sup>の水をダムに貯留し、岩見川 柳町水位観測局付近で17cm、河川水位を下げることができました。
