岩見ダムの洪水調節効果【秋田県】（速報）

別紙

岩見ダムでは6月4日、前線（低気圧）による出水のため洪水調節を行いました。
 降雨の状況は、最大時間雨量13.0mm、累計雨量は92.9mmとなり、岩見ダムにおける最大流入量は66.14m³/sまで上昇しました。
 洪水調節の結果、洪水調節量として36.38m³/s、約443千m³の水をダムに貯留し、岩見川 柳町水位観測局付近で24cm、河川水位を下げることができました。

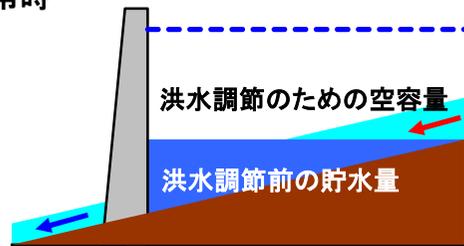
平常時

ダムの洪水調節機能(イメージ)

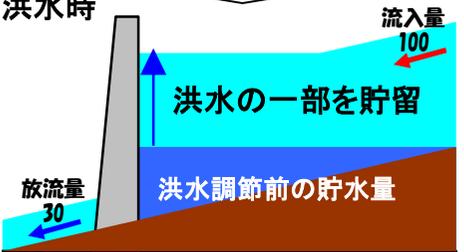
洪水時

洪水時に、例えば100流れている水のうち70をダムに貯め、ダム下流には30だけ流します。

このイメージでは、ダム下流河川に流れる水量は30%になり、洪水被害を軽減します。

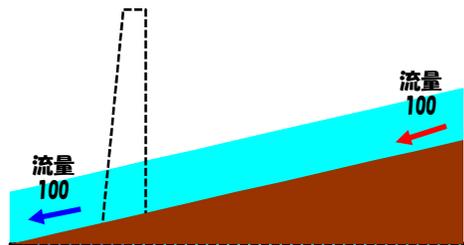
ダムがない場合

流れている100の水は、そのまま下流に流れていきます。

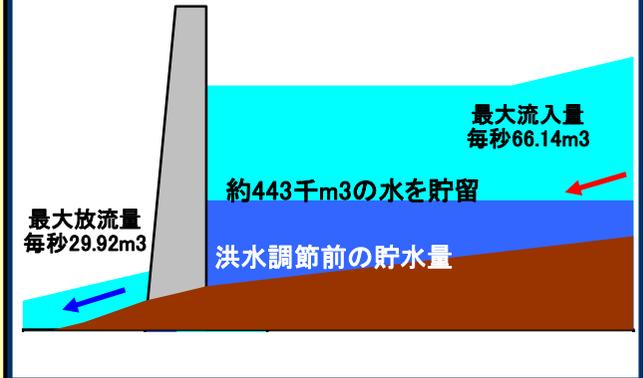
岩見ダム 出水前・後の貯水状況

岩見ダムでは、6月4日、前線(低気圧)による出水のため洪水調節を行いました。約443千m³の洪水をダムに貯留し、ダム下流の岩見川に流れる水量を少なくしました。
