旭川ダムの洪水調節効果【秋田県】(速報)

別紙

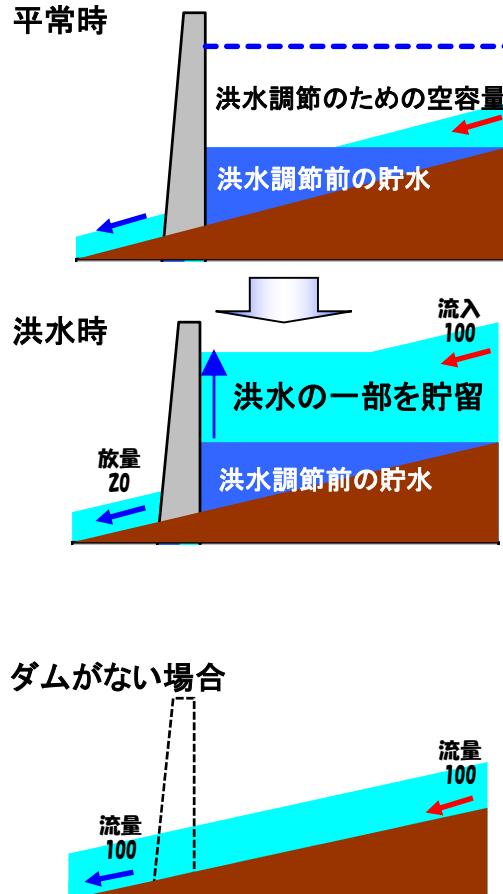
ダムの洪水調節機能(イメージ)

流れている100の水は、そのまま下流に流れていきます。

このイメージでは、ダム下流河川に流れる水量は1/5になり、洪水被害を軽減します。

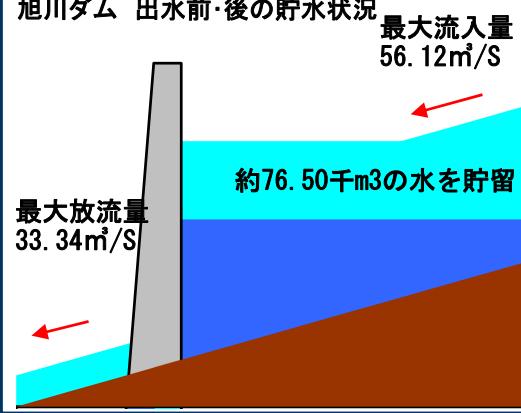
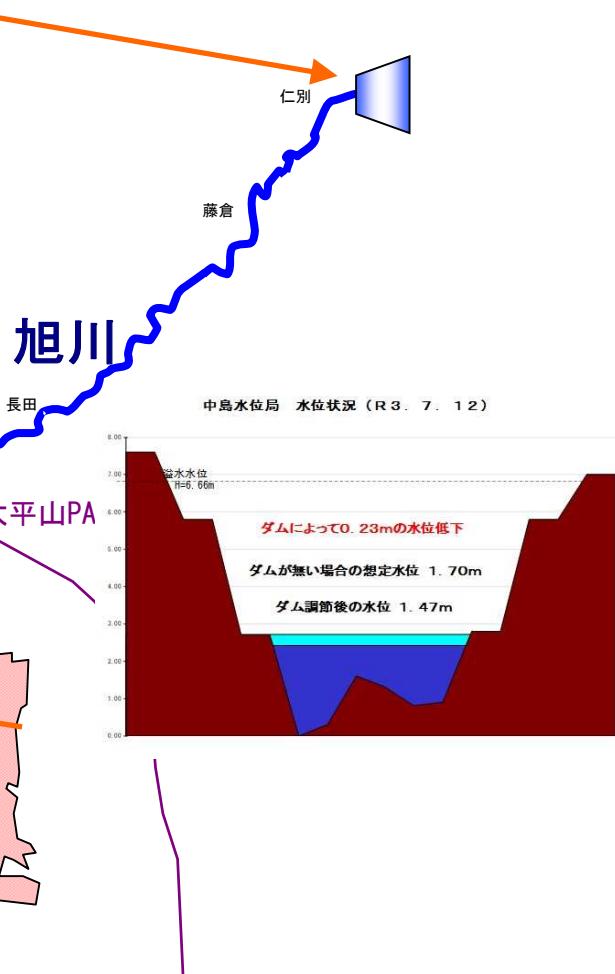
旭川ダム 出水前・後の貯水状況

旭川ダムでは、7月12日の「寒冷低気圧による出水」のため、洪水調節を行いました。約76,500m³の洪水をダムに貯留し、ダム下流の旭川に流れる水量を少なくしました。

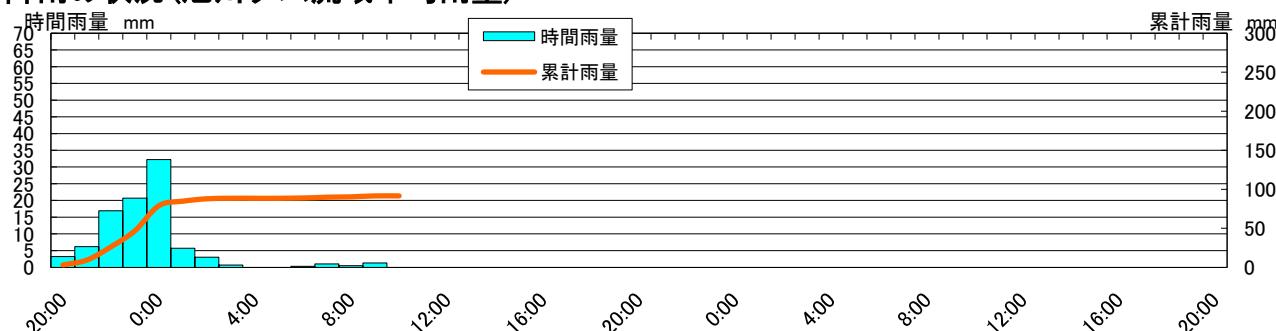
降雨の状況(旭川ダム流域平均雨量)

降雨の状況は、流域平均の最大時間雨量32.2mm、累計雨量は87.9mmとなり、旭川ダムにおける最大流入量は56.12m³/sまで上昇しました。

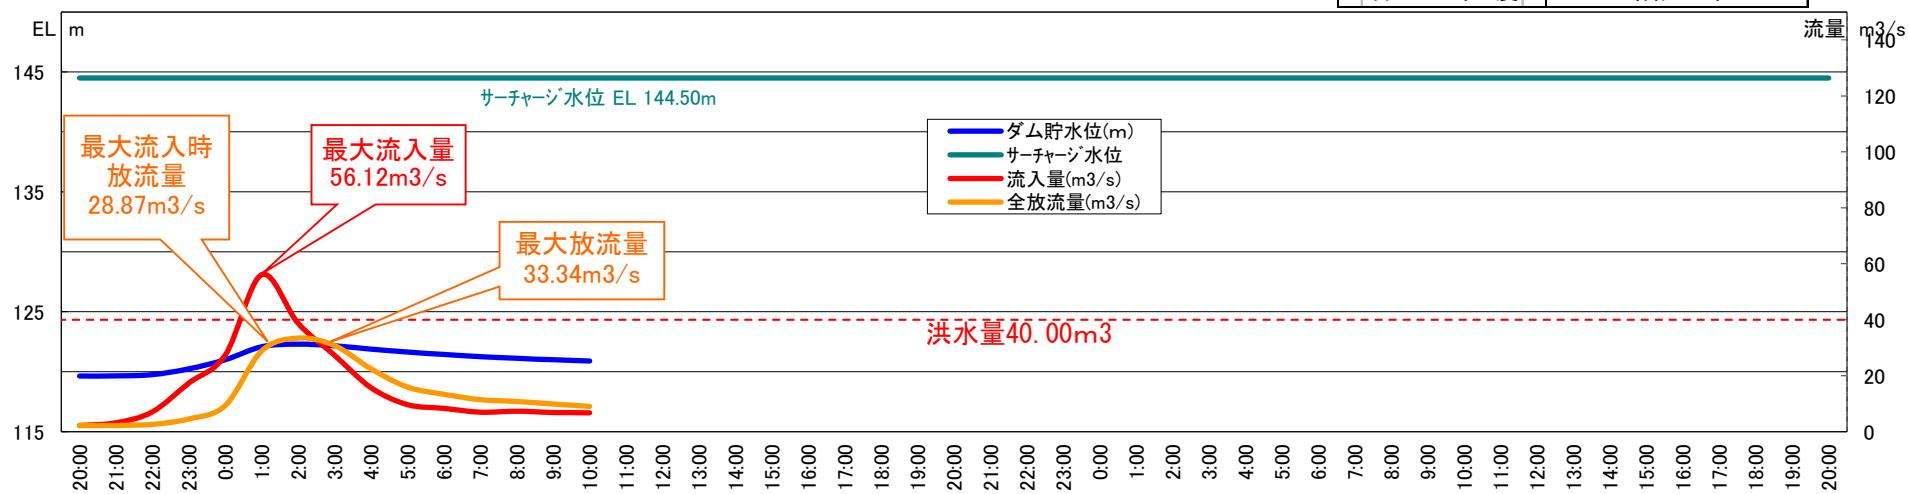
旭川ダム 洪水調節の状況

洪水調節の結果、約76.50千m³の水をダムに貯留し、旭川の水位を23cm下げることができました。

旭川ダムでは7月12日の「寒冷低気圧による出水」のため洪水調節を行いました。
